UNIVERSIDAD CATOLICA ANDRES BELLO FACULTAD DE INGENIERIA ESCUELA DE INGENIERIA CIVIL

"COMPORTAMIENTO DE LAS OBRAS PARA PROTECCION

DE MARGENES EN EL RIO APURE EN LAS POBLA
CIONES COMPRENDIDAS ENTRE GUASDUALITO Y SAN

FERNANDO DE APURE."

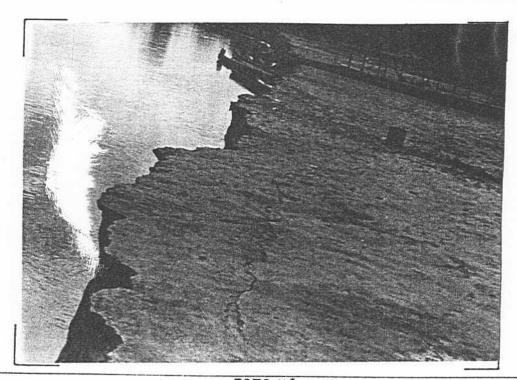
FOTO Nº 1.2 DBRA: SOBRE ELEVACION DEL DIQUE EN EL PUERTO SARARE GUASDUALITO

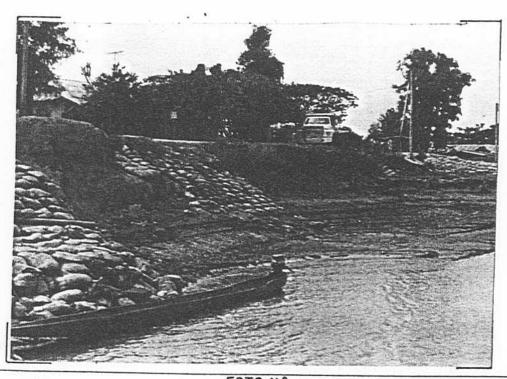
FOTO Nº TTT-2
OBRA:	PROTECCION CON ESPIGONES CORTOS
LOCALIZACION	SAN VICENTE
SENTIDO:	HACTA AGUAS ARRIRA
UBICACION CA	MARA . SOBRE EL ESPIGON
COMENTARIO	SE OBSERVA UN BUEN FUNCIONAMIENTO DEL ESPIGON HAY DEPOSICION DE SEDIMEN
TO PERO EL	CUARTO ESPIGON ESTA MUY DETERIORADO EN SU EMPOTRAMIENTO.
	CARLOS REYES

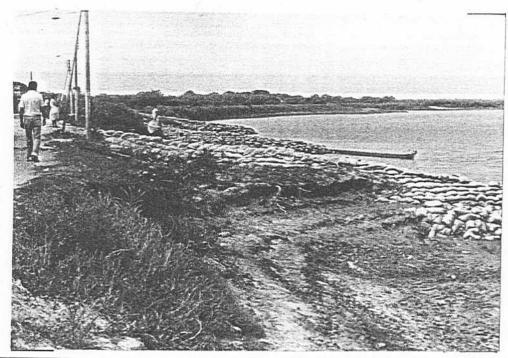
FOTO Nº III-3	
OBRA:	PROTECCION CON ESPIGONES CORTOS	_
LOCALIZACION :	SAN VICENTE	
SENTIDO:	ACHAS APPTRA	
UBICACION CAMAR	RA:MARGEN DERECHA	
COMENTARIO :	EL DIQUE CERCANO AL CAUCE ACTIVO PRESENTA SOCAVACION EN LA CONCAVI	_
DAD DEL DIQU	E, LAS VIVIENDAS MUY PROXIMAS AL DIQUE EN CUANTO A LOS ESPIGONES, L	A
INCLINACION	HACIA AGUAS ABAJO FAVORECE LA DEPOSICION DE SEDIMENTOS	-
TOMADA POR:	GERARDO REYES FECHA: DIGIEMBRE 1987

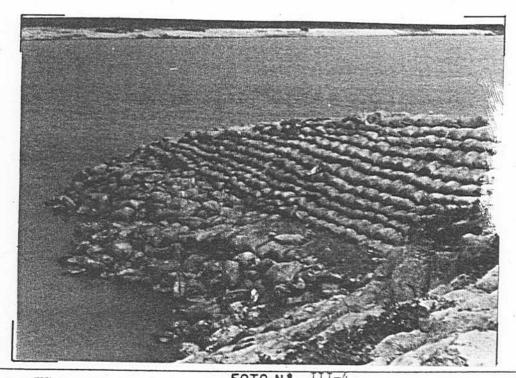
FOIO N= 111-4
OBRA:	PROTECCION CON ESPIGONES CORTOS
LOCALIZACION :	SAN VICENTE
SENTIDO:	HACIA AGUAS ABAJO
UBICACION CAM	ARA: MARGEN DERECHA AGUAS ARRIBA DEL ESPIGON
COMENTARIO :	EL ESPIGON ARRANCA DEL DIQUE CON CIERTA INCLINACION, DEBERIA ARRANCAR
CON CIERTA	HORIZONTALIZACION, LOS TRES PRIMEROS ESPIGONES HAN TRABAJO BIEN

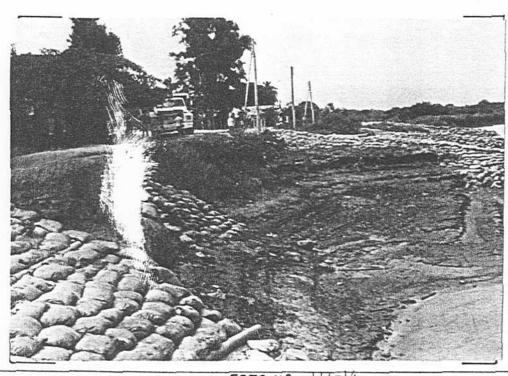
FOTO Nº 111-14
OBRA.	PROTECCION CON ESPIGONES CORTOS
LOCALIZACION :	SAN VICENTE
SENTIDO:	HACIA AGUAS ARRIBA
UBICACION CAMA	RA SOBRE EL ESPIGON
COMENTARIO	LOS LUCAREÑOS NO CONTRIBUYEN CON EL BUEN FUNCIONAMIENTO DEL DIQUE
VOLCAN LOS BO	OLSACRETOS Y EL TRABAJO PIERDE SU FUNCION PARA LA CUAL FUE REALIZADA, MION QUE PUEDE DETERIORAR LA ESTABILIDAD DEL DIQUE.
TOMACA POR	CARLOS REYES FECHA DICTEMBRE 1987

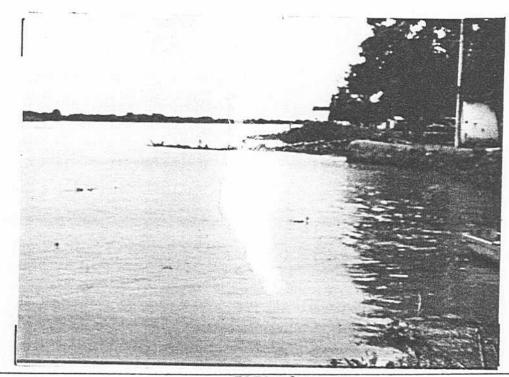
FOTO Nº III-18		
OBRA:	PROTECCION CON ESPIGONES CORTOS	
LOCALIZACION :	SAN VICENTE	
SENTIDO	DIRECCION AGUAS ABAJO	
UBICACION CAMARA.	MEDIO DE LA OBRA DE PROTECCION	
COMENTARIO SE		
MARGEN	THE TAX DESCRIPTION OF THE PARTY OF THE PART

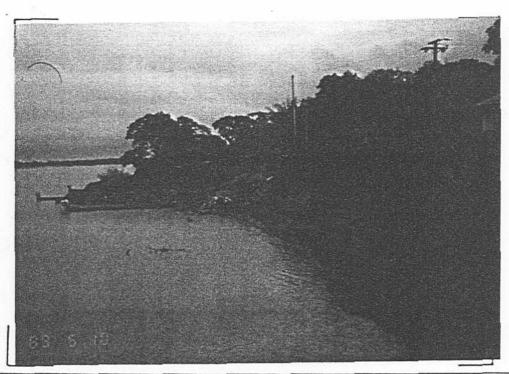
FOTO Nº III-24
OBRA:	PROTECCION CON ESPIGONES CORTOS
LOCALIZACION :	SAN VICENTE
SENTIDO	HACIA AGUAS ABAJO
UBICACION CAMAR	
COMENTARIO	NOTESE LO PROXIMO DE LAS CASAS A LA MARGEN QUE DURANTE EL INVIERNO
SE VEN AMENAZ	ADAS POR EL RIO
TOMADA POP I	NG. LUIS A. MEJIA M. FECHA 10.5.30

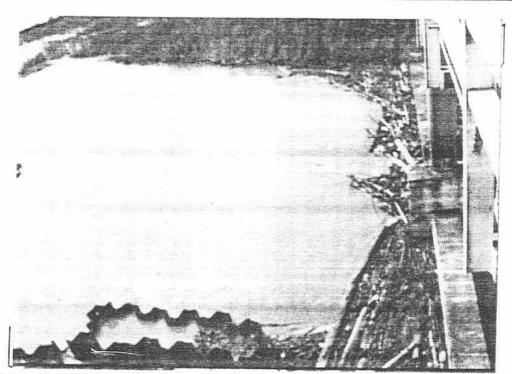
PROTECCION CON TABLESTACADO ESTRIBO IZQUIERDO DEL PUENTE PUENTE CORNELIO MUNOZ, BRUZUAL LOCALIZACION : HACIA ESTRIBO IZQUIERDO BICACION CAMARA SOURE IL PUENTE CHENTARIO SOCAVACTON NE THE L AGRIOSTRAMIENTO A GRAM VILL

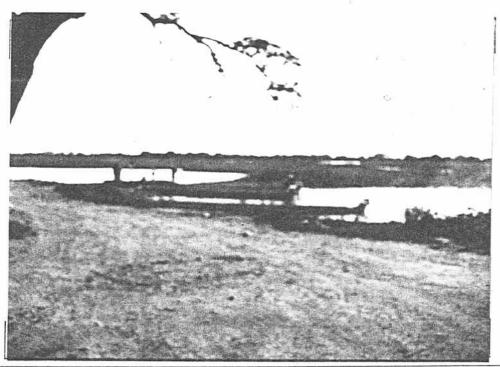
(4)47 2		FOTO Nº V-3			
OBRA:	PROTECCION ESP	IGONES	et ettoute		
LOCALIZACION:	APURITO, MARGEN	N DERECHA			
SENTIDO :	DIRECCION ESPIC	ON SENTIDO HACIA EL F	RIO		
UBICACION CAMARA	MARGEN DEL RIO				
COMENTARIO :	AGUAS ARRIBA CA	ANAL POR DONDE ENTRA A	AGUA	DEL RIO SE OBSERVAN	AGUAS
MUERTAS NO HAY	COMUNICACION DE LO	OS PRIMEROS ESPIGONES	CON	EL CAUCE ACTIVO DEL	RIO ,
EL RIO APURE S	E VE ALEJADO.				
TOMADA POR:	CARLOS REYES	FEC	HA:	3.9.88

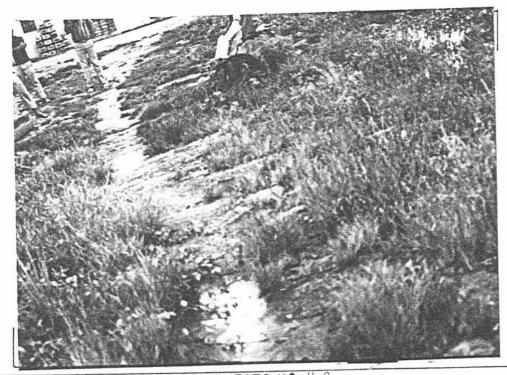
FOTO Nº V-8
OBRA	PROTECCION CON ESPIGONES
LOCALIZACION :	APURITO, MARGEN DERECHA
SENTIDO	HACIA CASERIO DIRECCION DEL ESPIGON
UBICACION CAMARA.	ESPIGON
COMENTARIO .	ESPIGON SE OBSERVA QUE LA VEGETACION HA CUBIERTO CASI TOTALMENTE EL ESPI
GON NO SOBRE-P	ASANDOLO EN NINGUN MOMENTO

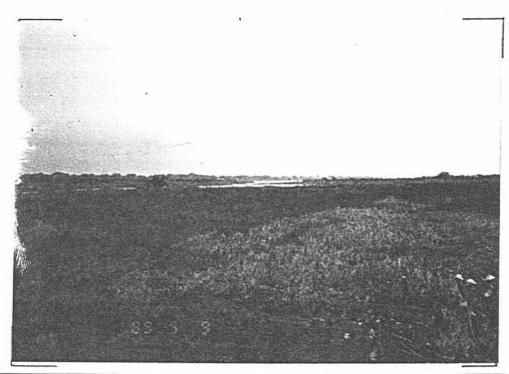
FOTO Nº V-12
OBRA:	PROTECCION CON ESPIGONES
LOCALIZACION:	APURITO, MARGEN DERECHA
SENTIDO	HACIA AGUAS ABAJO
UBICACION CAMARA.	SOBRE EL DIOUE
COMENTARIO .	OBSERVESE GRAN CANTIDAD DE RELLENO DEJADO POR EL RIO ENTRE LOS

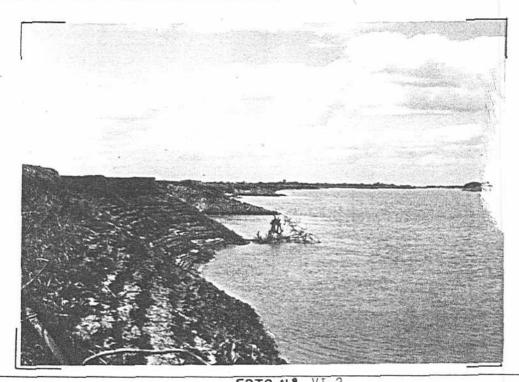
FOTO N= V1-2
OBRA:	OBRA PROTECCION AL DIQUE LA GUANOTA
LOCALIZACION:	HACIENDA LA GUANOTA
SENTIDO:	HACIA AGUAS ARRIBA
UBICACION CAMA	
COMENTARIO .	SÉ OBSERVA BUEN FUNCIONAMIENTO AGUAS ABAJO DEL TERCER ESPIGON APRECIA
BLE POR LA D	POSICION DE FINOS

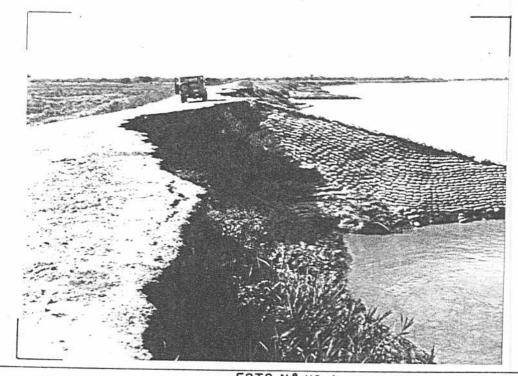
FO!O N≅ V1-4
OBRA:	OBRA PROTECCION AL DIQUE LA CHANOTA
LOCALIZACION :	HACIENDA LA GUANOTA
SENTIDO	HACIA AGUAS ARRIBA
UBICACION CAMA	RA . SOBRE EL DIOUF
EMPOTRAMIENT	EL ESPIGON MUESTRA UNA PENDIENTE DEL INICIO SIN EMPEZAR CON UN BUEN. TO COMPLETAMENTE PROXIMO A FALLAR DEBE HORIZONTALIZARSE.
	TALLAR DESE HURIZUNIALIZARSE

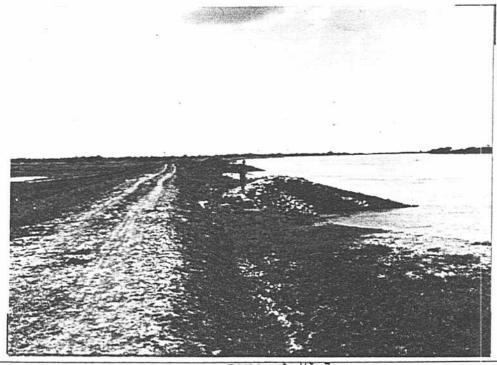
FOTO Nº VI-7
OBRA:	PROTECCION CON ESPIGONES AL DIQUE LA GUANOTA
LOCALIZACION:	LA GUANOTA
SENTIDO:	DIRECCION AGUAS ARRIBA
UBICACION CAMARA.	DIQUE DE LA CARRETERA
COMENTARIO .	MIL DRENAJE DEL AGUA Y SE INFILTRA Y PUEDE PRODUCIR FALLA EN EL TA
LUD DONDE ESTA AF	OYADO EL ESPIGON.

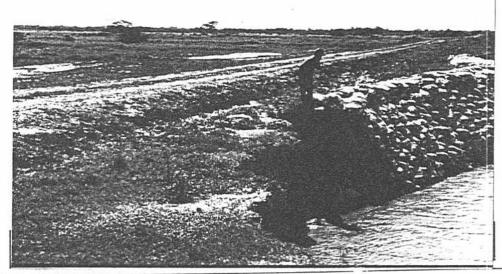
FOTO Nº VI-8
OBRA :	PROTECCION CON ESPIGONES AL DIQUE LA GUANOTA
LOCALIZACION:	LA GUANOTA
SENTIDO :	HACIA MARGEN DEL RIO CARA AGUAS ABAJO SEGUNDO ESPIGON
UBICACION CAMARA :	TERCER ESPIGON
COMENTARIO :	ESPIGON BIGOTE EL Nº 2 SE OBSERVA PERDIDA DE SACOS Y MEMBRANA
GEOTEXTIL EN EL	AIRE FUERTE SOCAVACION Y HAY PROXIMIDAD DIQUE CARRETERO

El talud presenta cierto peligro en su estabilidad debido al mas drenaje quedando al descubierto el tubo PVC y la membrana (ver fotos VI-8, VI-9 y VI-10) además algunos sacos volcados en los bigotes de los espigones que protegen la margen presentan fallas aunque algunos espigones se encuentran en buen estado y adecuado funcionamiento.

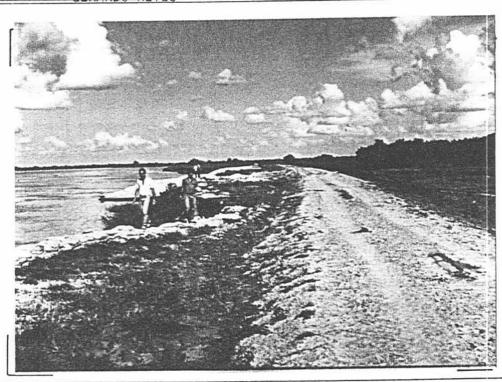
FOTO Nº VI-9
OBRA:	PROTECCION CON ESPIGONES AL DIQUE LA GUANOTA
LOCALIZACION :	LA GUANOTA
SENTIDO:	DIRECCION AGUAS ABAJO
UBICACION CAMARA	DIQUE CARRETERA
COMENTARIO .	SE PUEDE OBSERVAR MAL DRENAJE DEL TALUD DONDE SE ENCUENTRA EL ES
PIGON EL AGUA PE	NETRA POR DETRAS DEL ESPIGON Y PUEDE PRODUCIR UNA FALLA DEL TERRE-
NO

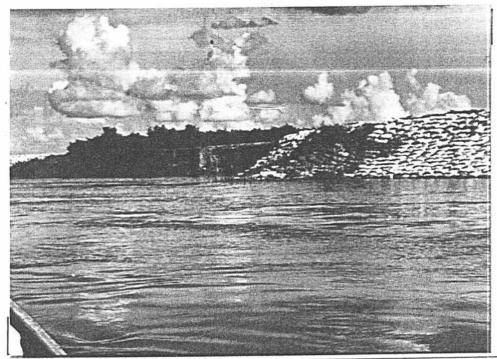
FOTO Nº	VI-12	
OBRA:	PROTECCION CON ESP			
LOCALIZACION :	LA GUANOTA			
SENTIDO :	DIRECCION AGUAS AB	AJO DE ULI	TIMOS ESPIGONES	
UBICACION CAMARA	CANOA CON MOTOR			
COMENTARIO :	SE REGRESA EL AGUA	CON GRAND	DES VELOCIDADES CERC	A DE LA CARA NO
TESE LA CARA AGUAS	ABAJO DEL ESPIGON	BASTANTE D	DETERIORADA, DEBE AR	REGLARSE EL ES-
PIGON.			0.00	
TOMADA POR:	CARLOS REYES		FECHA: 2.9.88

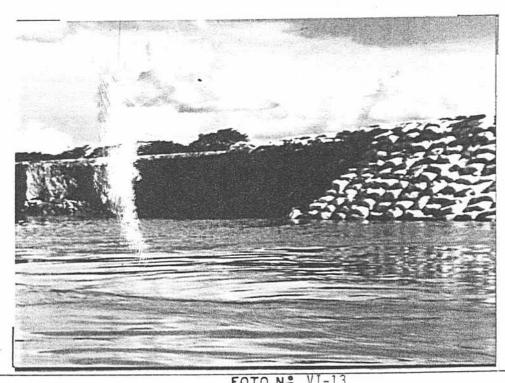
FOIO N= VI-13
OBRA:	PROTECCION CON ESPIGONES AL DIQUE LA GUANOTA
LOCALIZACION :	LA GUANOTA
SENTIDO:	HACIA MARGEN DEL RIO
UBICACION CAMARA.	CANAO CON MOTOR
COMENTARIO	FUERTE SOCAVACION EN LA CARA AGUAS ABAJO DEL 3er ESPIGON DEBE
ALARGASE ESPIGON (O ALARGARSE LA PROTECCION LONGITUDINAL AGUAS ABAJO DE LA CARA

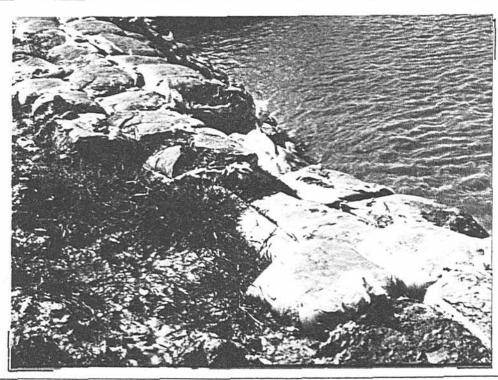
FOTO Nº VI-15	
OBRA.	PROTECCION CON ESPIGONES AL DIQUE LA GUANOTA
LOCALIZACION :	LA GUANOTA
SENTIDO:	HACIA LA RIBERA DEL RIO
UBICACION CAMARA.	EN MARGEN
COMENTARIO .	NO HUBO BUENA PETRIFICACION, MALA CALIDAD DE LAS BOLSAS TAL VEZ
ALGUNAS SE ROMPEN	CUANDO SE ESTAN LLENANDO FALTA COLOCAR MAS BOLSAS

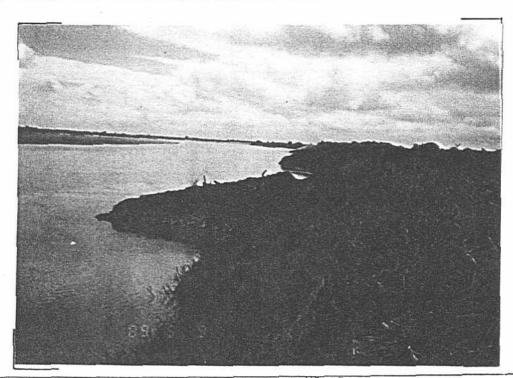
FOTO Nº VI-17	
OBRA:	PROTECCION AL DIQUE LA GUANOTA
LOCALIZACION :	RIO APURE-HACIENDA LA GUANOTA
SENTIDO :	HACIA AGUAS ABAJO
UBICACION CAMARA.	EN LA MARGEN DERECHA
COMENTARIO .	NOTESE EL HUECO EN LA CRESTA DE ESPIGON DEBE HORIZONTALIZARSE

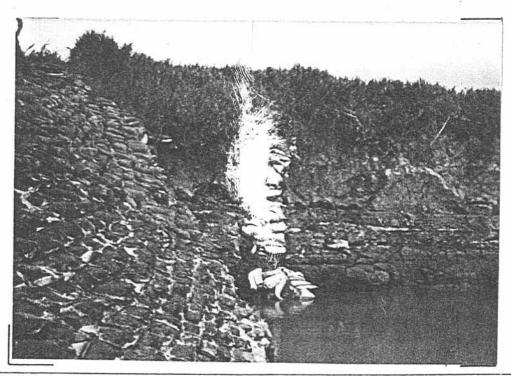
FOTO Nº VI-21			
OBRA:	PROTECCION AL DIQUE LA GUANOTA		
LOCALIZACION:	RIO APURE, HACIENDA LA GUANOTA		
SENTIDO:	HACIA LA MARGEN		
UBICACION CAMARA :	FSPIGON		
COMENTARIO .	DEBIDO A LA EROSION LA MARGEN DE AGUAS ARRIBA PERDIO SU PROTEC		
CION. NOTESE LA F	FALTA DE UN FILTRO

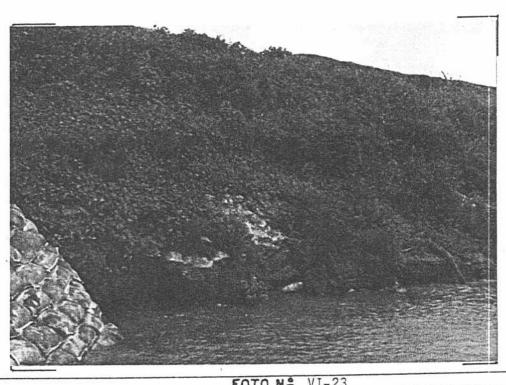
PROTECCION AL DIQUE SAN FERNANDO, APURITO, SECTOR LA GUANOTA
HACIENDA LA GUANOTA
HACIA LA MARGEN DERECHA AGUAS ARRIBA DEL ESPIGON
SOBRE EL ESPIGON
AGUAS ARRIBA DEL ESPIGON Nº 6-7 PUEDE VERSE LA SEDIMENTACION Y
VEGETACION EN EL TALUD

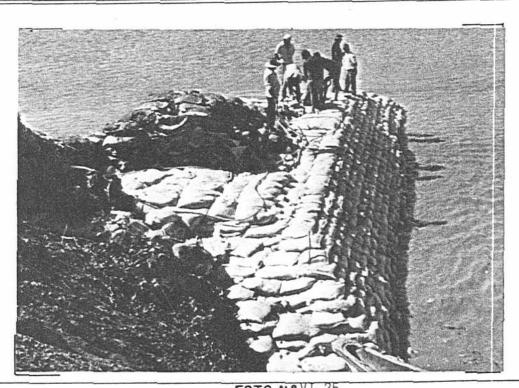
FOTO N=V1-25		
OBRA:	PROTECCION AL DIQUE SAN FERNANDO, APURITO	
LOCALIZACION :	HACIENDA LA GUANOTA	
SENTIDO:	HACIA AGUAS ARRIBA	
UBICACION CAMARA	SOBRE EL DIQUE	
COMENTARIO .	RECONSTRUCCION DEL ESPIGON N° 1.

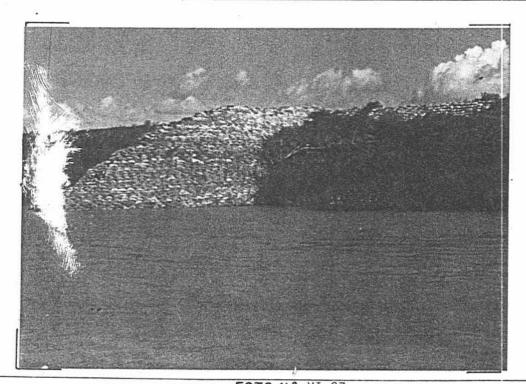
FOTO № VI-27		
OBRA:	PROTECCION AL DIQUE SAN FERNANDO, APURITO	
LOCALIZACION:	HACIENDA LA GUANOTA	
SENTIDO:	HACIA LA MARGEN DERECHA	
UBICACION CAMARA	SOBRE CANOA CON MOTOR	
COMENTARIO .	ESPIGON CONSTRUIDO EN 1988 CON UNA ALTURA ADECUADA, NOTESE LA VE-	
GETACION AGUAS A	RRIBO DEL MISMO INDICATIVO DE HABER SIDO REBOSADO POR LAS AGUAS

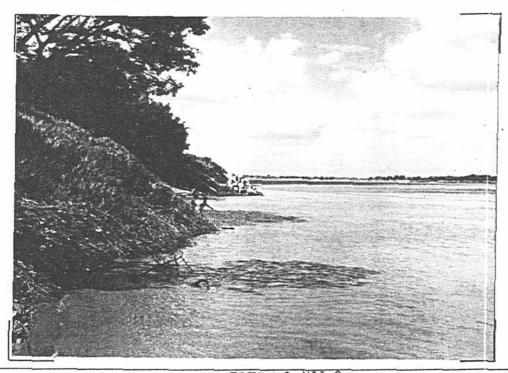
FOTO Nº VII-2					
OBRA:	Río Apure frente al aeropuerto San Fernando					
LOCALIZACION :	Sobre espigones de serie de tetraedros					
SENTIDO :	hacia aguas arriba					
UBICACION CAMA	RA sobre el espigón					
COMENTARIO .	Se observa un buen funcionamiento. Se ha recuperado una gran parte					
alejando al del 70.	río. Notese los cubos prefabricados de concreto de la obra de la decad

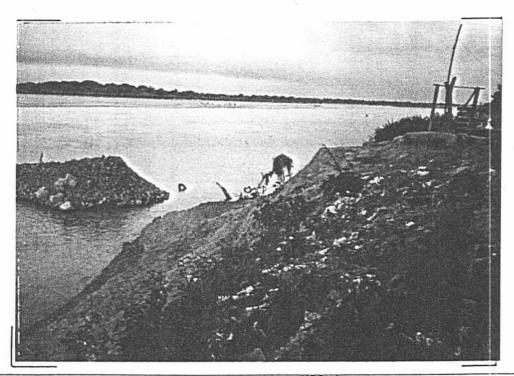
FOTO Nº VII-4
Río Apure arriba del aeropuerto de San Fernando
margen derecha
hacia aguas abajo
A. margen
Espigón está aislado

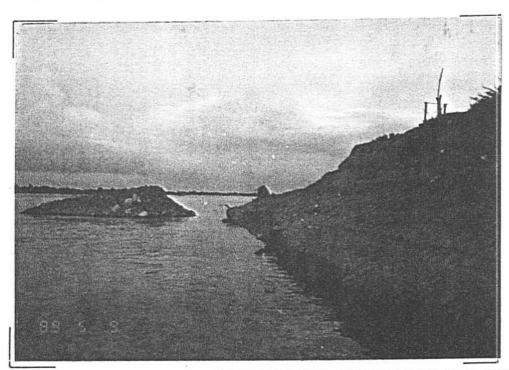
FOTO Nº VII-6 Río Apure frente al aeropuerto de San Fernando OBRA . LOCALIZACION: En margen derecha SENTIDO hacia aguas abajo UBICACION CAMARA . margen COMENTARIO. Falla del espigón, talud sin protección.

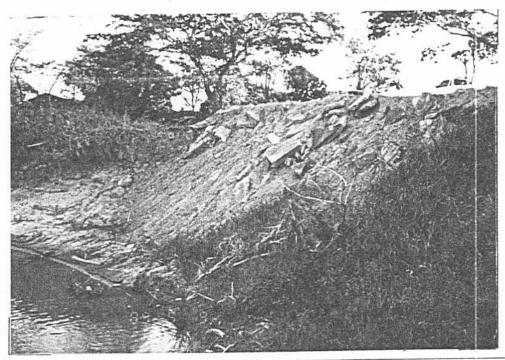
•	FOTO Nº VII-7
OBRA:	Río Apure frente al aeropuerto de San Fernando
LOCALIZACION :	Cerca depósitos de Corpoven
SENTIDO :	hacia aguas abajo
UBICACION CAMA	RA :
COMENTARIO :	Material volcado para tapar huella de deslizamiento y a la vez
evitar mayore	s daños a la vía Arichuna.
TOMADA POR:	Luis A. Mejía M. FECHA: 9-5-89
