TRABAJO ESPECIAL DE GRADO

PLAN ESPECIAL PARA LA RECUPERACIÓN Y RESTAURACIÓN INTEGRAL
DE LA CASA DE BALCON EN SOLEDAD, ESTADO ANZOÁTEGUI.

presentado por
Ing. Capote Peña Carlos Manuel
para optar al título de
Especialista en Gerencia de Proyectos

Ciudad Guayana, Febrero 2008

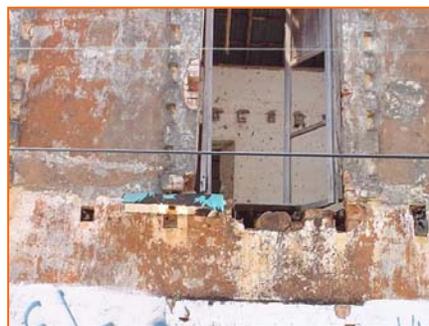
Imagen 12: Vista parcial de una puerta-balcón de la fachada principal. Nótese en la parte inferior del vano, los arranques de las vigas de madera y los restos de la carpintería de madera de puertas. Cod. RF-SD-019, fotografía: M. Egui B.

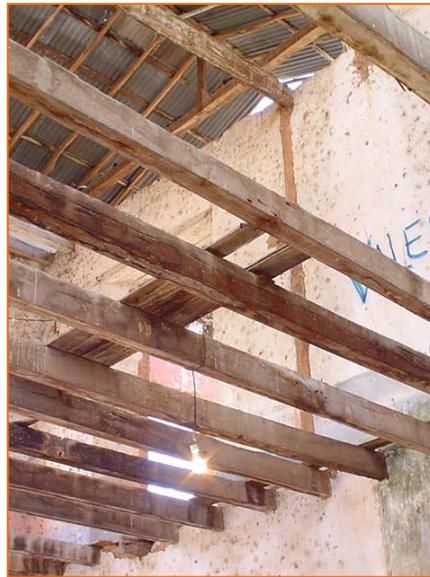
Imagen 16: Restos del entrepiso de madera del ambiente PB-01 salón principal. Cod. RF-SA-019, fotografía: M. Ochea P.

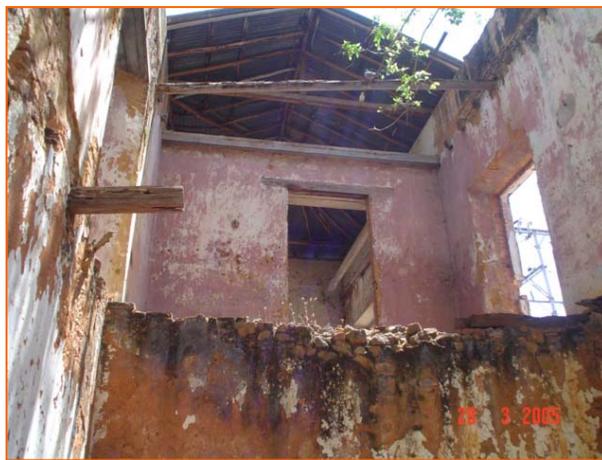
Imagen 17: Vista parcial de un ambiente del piso superior. Restos de la estructura del entrepiso. Muros afectados por agentes externos. Cod. RF-SA-005, fotografía: M. Ochea P.

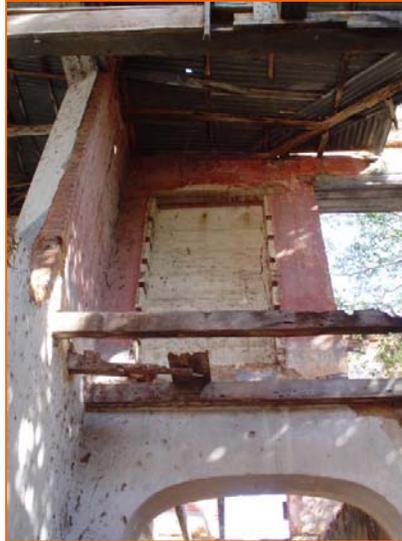
La casona presenta desequilibrios estructurales graves, por el colapso de las cubiertas y su sistema de amarre a los muros. El colapso parcial de los muros de carga ha sido consecuencia de lo anterior y amerita una intervención inmediata. Las lesiones que se pretenden rescatar hoy, se han producido básicamente por la negligencia y el abandono siempre manifiestas en estas edificaciones antiguas y requiere, evidentemente, reparaciones mayores hoy en día, pues el problema presente sobrepasa los límites mencionados y amenaza con colapsar definitivamente.

Imagen 20: Restos del envigado del corredor posterior que abre sobre el patio. Estado Actual. Cod. RF-SD-036, fotografía: I. Moros.

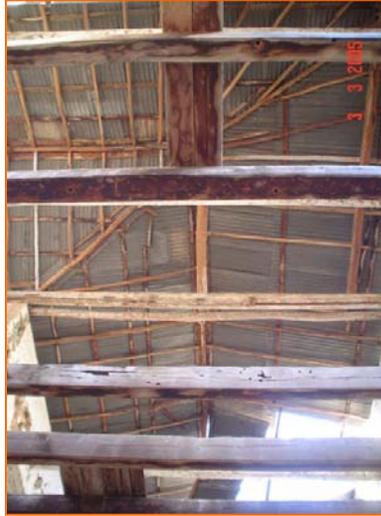
- No hay techos en la edificación. Las cubiertas presentes no son las originales. Esto se traduce en muros de dos pisos de altura totalmente sueltos, sin elementos de amarre que los traben o los asegure entre sí. Los restos y vestigios observados nos aseguran que se trataba de techos planos (de azotea) construido con vigas, pares y alfajías de madera, una capa de panelas de arcilla de formato rectangular, una torta de barro, a manera de impermeabilización y una capa final de panelas de arcilla como acabado del piso de la azotea. La presencia del parapeto y las huellas observadas en la parte posterior del mismo, nos confirman esta suposición.

Imagen 21: Vista parcial de la cubierta. No es la cubierta original de la edificación. En primer plano, los restos del envigado del entrepiso de madera. La cubierta de zinc fue agregada posteriormente al colapso de la cubierta original en sistema de salto de rata. Cod. RF-SD-026, fotografía: I. Moros.

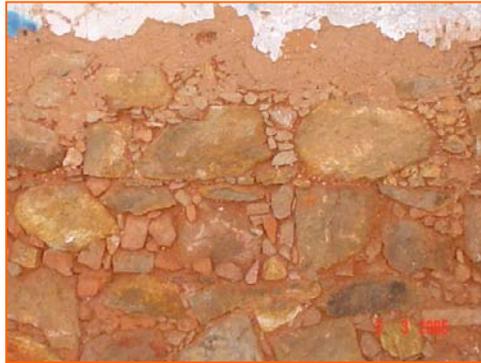
Imagen 22: Muros de mampostería. Excelente ejecución del muro. Frisos hechos con mortero de barro y cal. Cod. RF-SD-028, fotografía: I. Moros.

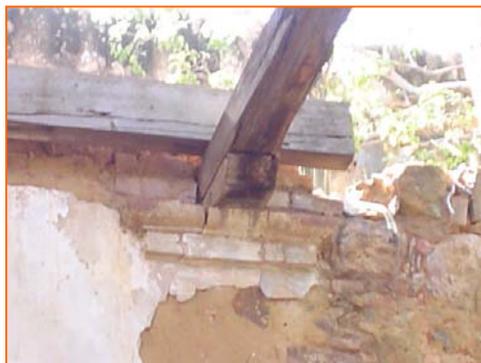
Imagen 23: Detalle de apoyos de las estructuras de cubierta. Estado Actual. Cod. RF-SD-001, fotografía: M. Ochea P.

- Las viguetas de madera restantes presentan señales alarmantes de fatiga del material, muestran debilitamiento
- Invasión de flora y fauna parásita por efectos de humedad en los muros expuestos y en el patio de la casona.
- Superficies de los muros con presencia de desmoronamientos fisuraciones, grietas superficiales y desprendimientos de frisos. Mampuestos desprendidos o que han perdido el mortero que conforma el muro.

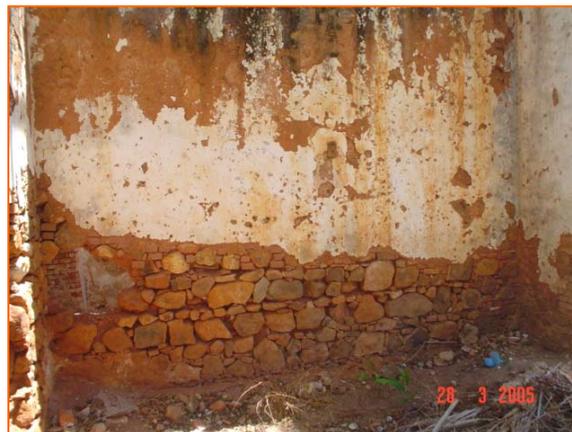
Imagen 24: Muro de mampostería expuesto a las inclemencias del tiempo por colapso de su cubierta. Presencia de humedades ascendentes y descendentes. La parte más afectada de los muros es la línea de zócalo, la cual se ha desprendido totalmente. Coincide con los niveles de humedad por capilaridad. Manchas de hongos y suciedades por contaminación. Estado Actual. Cod. RF-SP-032, fotografía: M. Egui B.

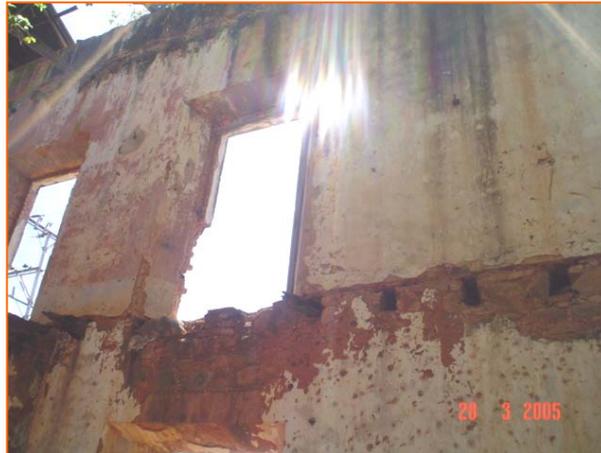
- ✓ El agua ha conseguido penetrar al interior favoreciendo daños en la estructura muraria y de cubierta por la formación de hongos y la putrefacción parcial de sus elementos de madera, especialmente en los empotramientos
- ✓ Humedades en muros y todas sus consecuencias
- ✓ Eflorescencias²⁶

Imagen 25: Huellas de los empotramientos de las vigas de madera del entrepiso en el ambiente PB-04. Desprendimientos de los frisos. Humedades ascendentes y descendentes. Desprendimientos de mampuestos. Estado Actual. Cod. RF-SP-021, fotografía: I. Moros.

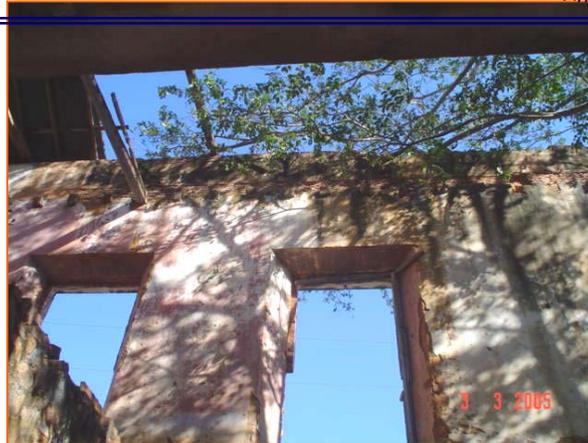
Imagen 26: Vanos de la planta alta del ambiente PB-04. invadida por vegetación. Estado Actual. Cod. RF-SP-045, fotografía: I. Moros.

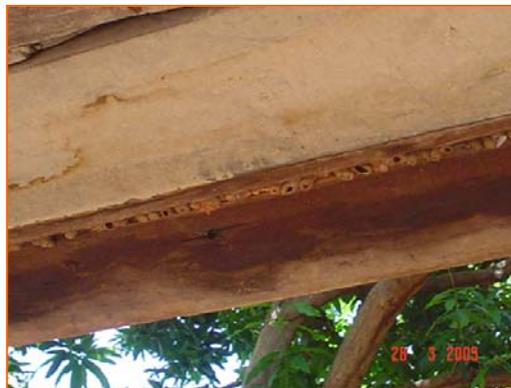
Imagen 27: Detalle Maderas. La fijación de los hongos y otro tipo de parásitos en las maderas significa la destrucción de la lignina. Los elementos componentes de la estructura de madera tienen muchos años expuestos a las inclemencias del tiempo, experimentando cambios en su comportamiento estático y su capacidad de resistencia. Estado Actual. Cod. RF-SP-003, fotografía: I. Moros.

Se encontraron indicios de presencia de “comején” en los restos de las maderas de los techos y muros. También se encontraron “camino” de comején de tierra en muros. Se observan restos de vigas alabeadas, con superficies que han perdido sus coloraciones originales, rugosas y agrietadas, por efectos de la exposición a los rayos ultravioleta.

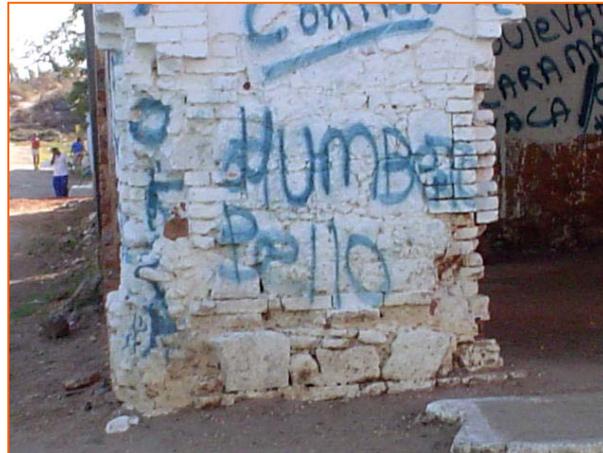
Imagen 28: Detalle en fachada de la calle Boyacá. Vandalismo para completar el cuadro de fallas presentes en la edificación. Estado Actual. Cod. RF-SP-056, fotografía: M. Egui B.

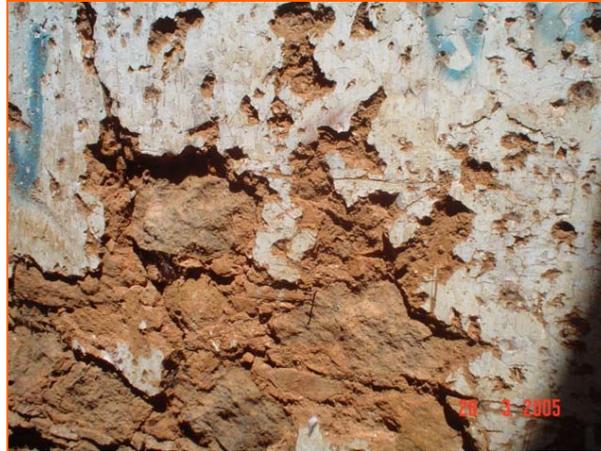
Imagen 29: Meteorización de los frisos. Desprendimientos. Estado Actual. Cod. RF-SP-030, fotografía: I. Moros.

Con el transcurso del tiempo, las fisuras superficiales se alargan y se ramifican. El final siempre es el mismo: la capa enferma del friso se desprende del sustrato. Pero el motivo es distinto. Este tipo de falla se debe a la formación y cristalización de sales (eflorescencias) que se forman en las superficies de materiales porosos o bien del propio mortero utilizado para aplicar el friso, cuya acción química incide sobre el poder de adherencia, destruyendo su cohesión. Esta podría ser la causa de las lesiones presentes en la casa, en los sectores donde los muros son elaborados con ladrillos de arcilla.

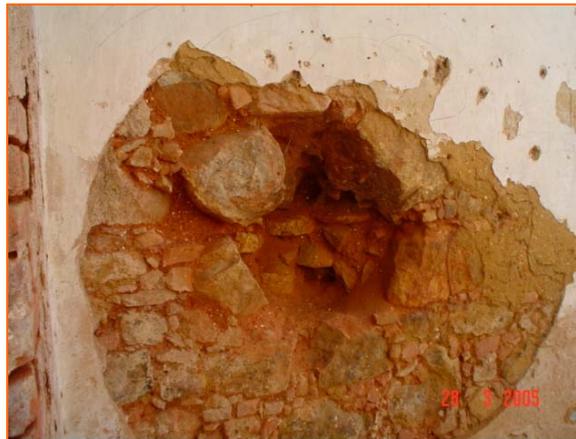
Imagen 30: Desconchado en la parte baja del muro. El desprendimiento deja visible la obra de fábrica, la cual queda desprotegida y expuesta a sufrir lesiones a su vez. El desconche aumenta de tamaño y comienzan los desprendimientos del mortero y de los mampuestos. Estado Actual. Cod. RF-SP-011, fotografía: I. Moros.

Otros motivos de esta lesión pueden provenir de causas como: Mala calidad de los materiales que componen las mezclas, o una dosificación incorrecta de las mismas; no basta con utilizar los mismos materiales, la dosificación debe ser la adecuada. Los defectos del soporte también pueden causar desprendimientos; la presencia de humedades internas que afectan al soporte, favorecidas por una acción continua o intensa del agua de lluvia, son causa frecuente; y hasta fallos en la ejecución del friso, aplicado deprisa o poco minuciosamente, lo que perjudica la adherencia y su resistencia a los impactos.
