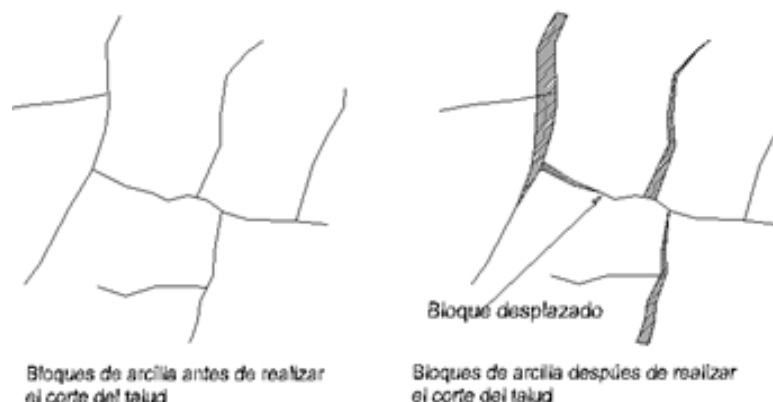
El origen de las fracturas es diverso, principalmente se deben al fenómeno de contracción o encogimiento que experimentan durante los períodos de verano o secos. No obstante, estas grietas o fracturas solo son visibles cuando se realiza el corte, es decir cuando se producen esfuerzos de relajación por falta de confinamiento lateral, situación que induce el desplazamiento entre bloques (Figura 2-1).

Figura N° 2-1: Grietas en bloques de arcillas.

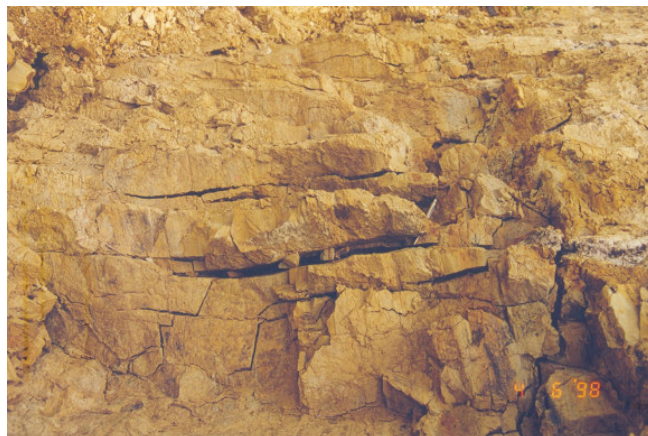
Foto N° 2-3: Escarpe del deslizamiento Este. Obsérvese las fracturas de los bloques de arcilla (1.998).

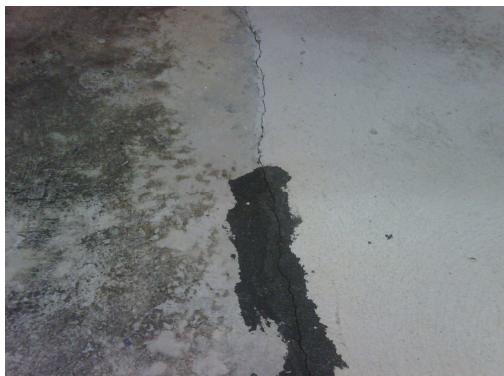
- Asentamiento del patio posterior, evidente en las grietas horizontales de la losa de piso en concreto, hundimiento de la losa de piso (ver Foto N° 3-1).
- Desplome de la pared de lindero de fondo de la parcela, separación de la pared lindero lateral con respecto a la casa (ver Foto N° 3-2).
- Socavamiento del talud lindero detrás de la pared.

Foto N° 3-1 (izq.): Grieta horizontal en las losas de piso, patio trasero (Enero 2.007).

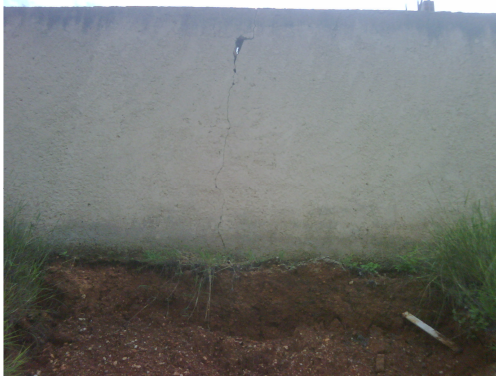
- El talud se sigue socavando y se forman grietas en paredes perimetrales como se puede observar en la Foto N° 3-10.
- Volcamiento en pared divisoria y pared lateral hacia la calle en vivienda 35A (ver Foto N° 3-11).
- Ninguna de las viviendas capta el agua del techo.

Foto N° 3-10 (izq.): Deslizamiento del talud entre viviendas 23 y 35 A, con agrietamiento en la pared (Junio 2.010).

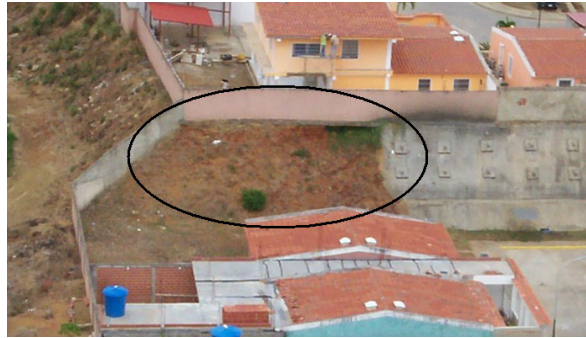
Foto N° 3-12: Talud socavado por el agua entre la parcela 26 (H1) y la parcela 31 (G1) (Marzo 2.007).

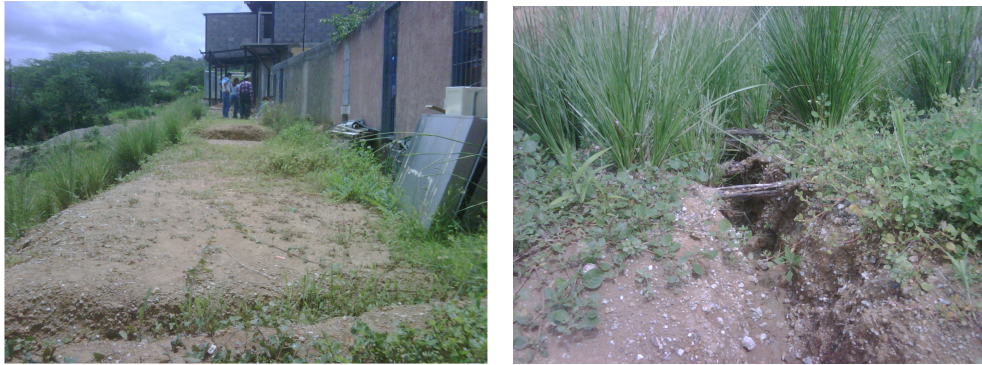
El talud de los patios traseros externos presenta cárcavas y deterioro por el agua que puede generar futuros problemas (ver Fotos N° 3-16 y 3-17).

Foto N° 3-16 (izq): Cárcavas en talud externo a parcelas las 24, 25 y 26 (Junio 2.010).

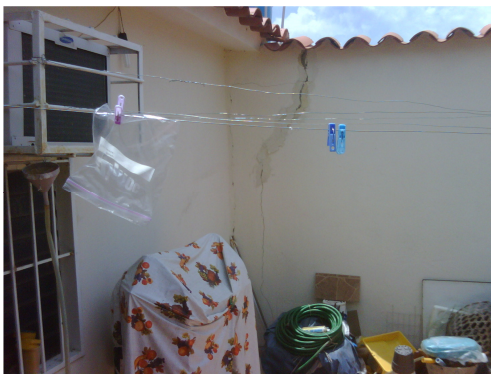
- Grieta en pared de lindero ubicada en el patio trasero que evidencia asentamiento del patio hacia el talud (Ver Foto N° 3-18 y 3-19).
- Grietas en paredes de lindero en la parte posterior de la vivienda que evidencian volcamiento de la pared hacia el talud del patio trasero (Foto N° 3-20).

Foto N° 3-18 (izq): Grieta en pared lindero (Septiembre 2.010).

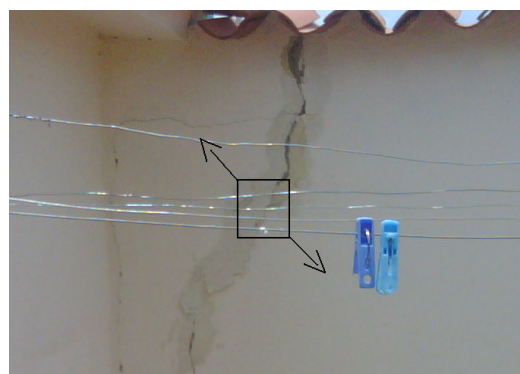
Foto N° 3-19: Detalle de grieta en pared lindero construida sobre el talud (Septiembre 2.010).

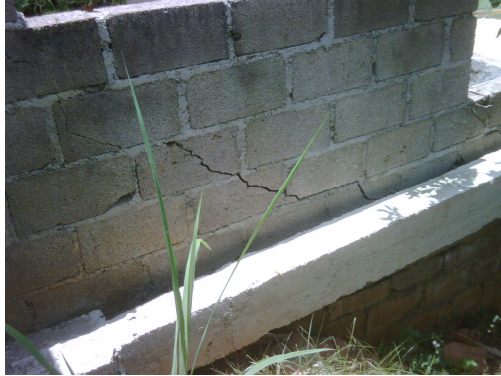
Foto N° 3-20: grieta en la pared ubicada sobre el talud (Septiembre 2.010).

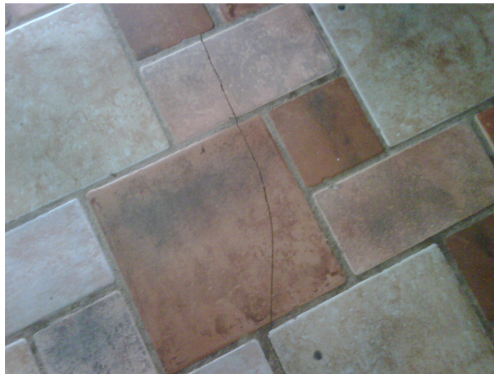
- Grietas horizontales de piso y grietas con 45° en paredes internas y externas que evidencian asentamientos diferenciales hacia el centro de la vivienda 33B (Foto N° 3-21 y 3-22).
- Talud de patio trasero presenta deslizamientos (Foto N° 3-23).
- Humedad en paredes internas de las viviendas en zonas por donde no pasan tuberías (Foto N° 3-24).

Foto N° 3-21 (izq): Grieta horizontal de piso vivienda 33 B (Septiembre 2.010).

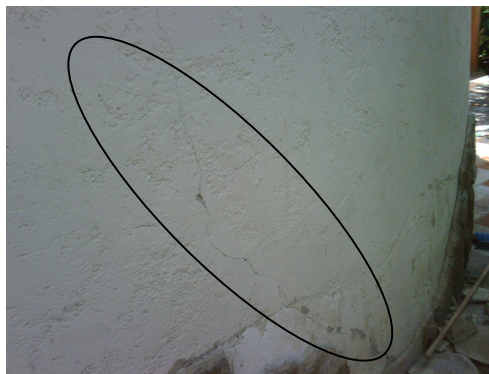
Foto N° 3-22: Grieta pared externa de la vivienda 33 B a 45° y desprendimiento de piedras de fachada (Septiembre 2.010).

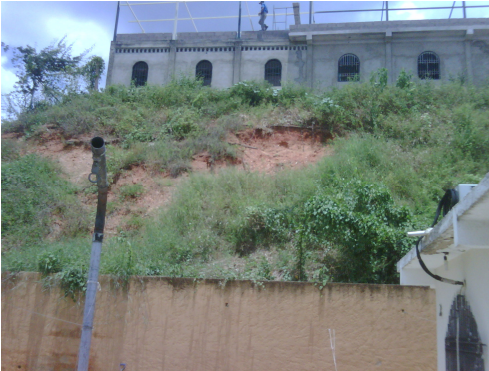
Foto N° 3-23 (izq): Deslizamiento talud patio trasero vivienda 33B (Septiembre 2.010).

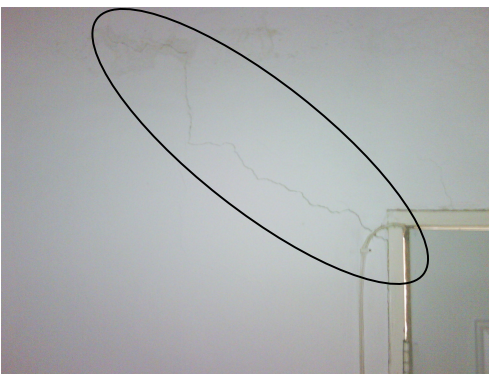
- Presencia de grietas en paredes internas de la vivienda por posibles asentamientos diferenciales o mala calidad de frisos (ver Foto N° 3-25).
- Exceso de humedad por filtraciones en zonas donde aparentemente no pasan tuberías (ver Foto N° 3-26).
- Talud del patio posterior socavado.

Foto N° 3-25 (izq): Grieta pared adentro de la casa (Septiembre 2.010).

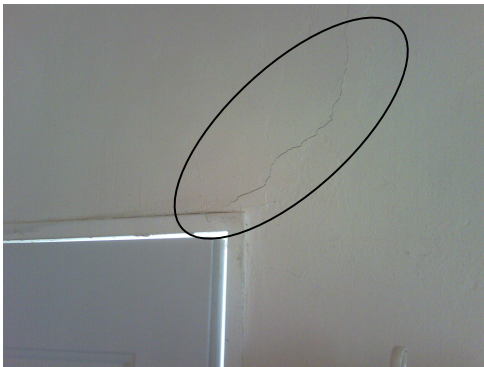
- Grietas en paredes internas y externas de la vivienda, en las esquinas de los marcos de puertas, en paredes de lindero externas y en la losa de piso en la acera de la entrada (ver Foto N° 3-27 y 3-28).
- Posee canaletas que recogen las aguas de lluvia en el techo de la vivienda y todo el patio exterior está cubierto de concreto. Los drenajes subterráneos de la casa están aparentemente obstruidos.
- El drenaje del patio de la parcela 68, cae directamente en la parcela 69 y no está canalizado hacia el colector de drenaje externo (ver Foto N° 3-29 y 3-30).
- Existen filtraciones por humedad en paredes externas e internas (ver Foto N° 3-31).

Foto N° 3-27 (izq): Grietas internas (Septiembre 2.010).

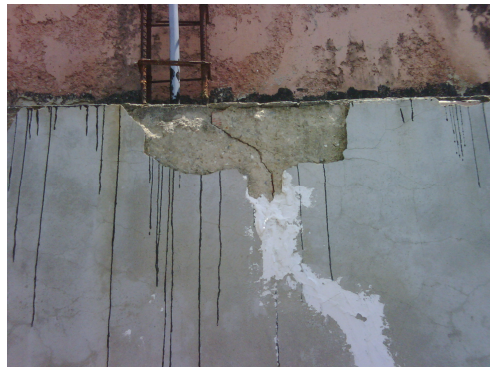
Foto N° 3-28: Grietas externas (Septiembre 2.010).

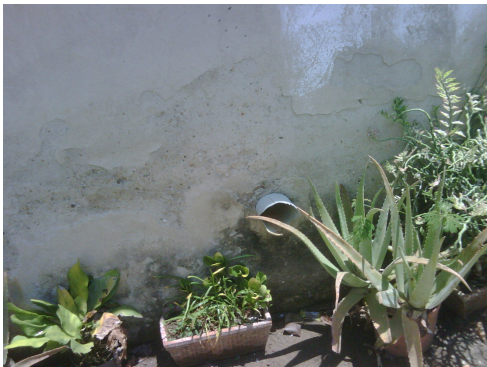
Foto N° 3-29 (izq): Tubo de drenaje de la parcela 68 que descarga en la parcela 69 (Septiembre 2.010).

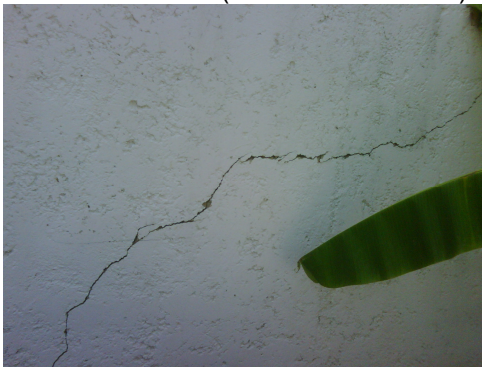
- Se presentan grietas en el interior de la vivienda, cocina, sala, etc; estas grietas reaparecen al año unas que son reparadas. Son de 45° y evidencian asentamientos hacia el centro de la vivienda. Posiblemente, se deben también a materiales de construcción deficientes como por ejemplo poco cemento en los frisos. Grietas en paredes de los linderos (ver Foto N° 3-32 y 3-33).
- Dificultades al abrir y cerrar puertas, lo que evidencia posibles asentamientos diferenciales.
- Acumulación de agua permanentemente en el muro posterior de la vivienda (ver Foto N° 3-34).

Foto N° 3-32 (izq): Grietas en paredes externas de la vivienda.

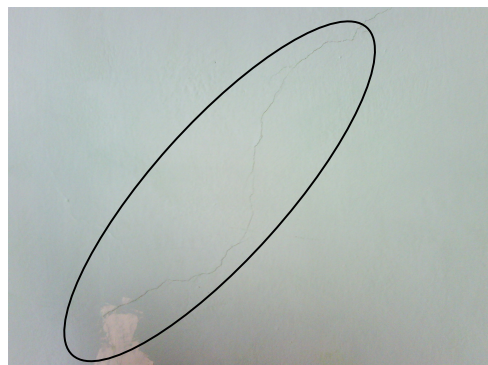
Foto N° 3-33: Grietas en paredes internas de la vivienda.

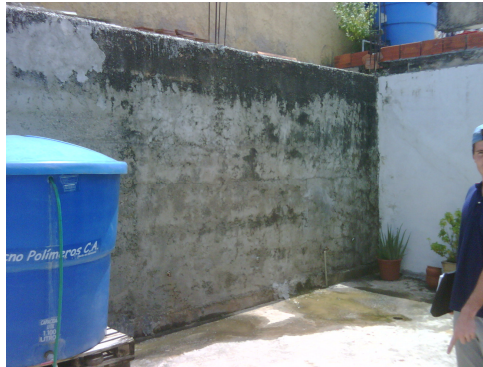
Foto N° 3-34: Humedad permanente en muro del patio trasero (Septiembre 2.010).

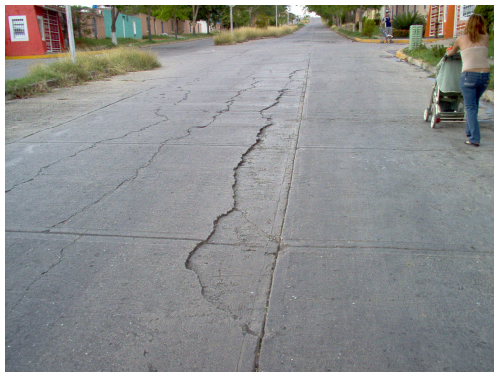
Foto N° 3-35 (izq): Grietas longitudinales en el pavimento, Av Principal Las Colinas (Febrero 2.003).

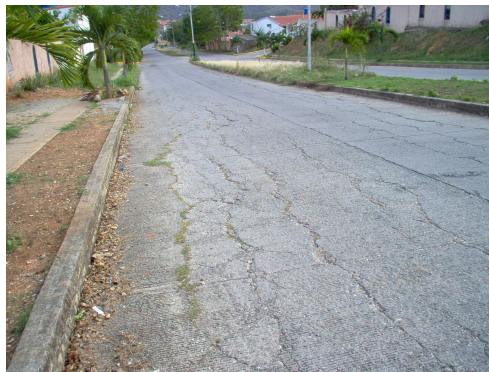
Foto N° 3-36: Nótese que el lateral de la vialidad no cuenta con algún brocal recolector (Febrero 2.003).

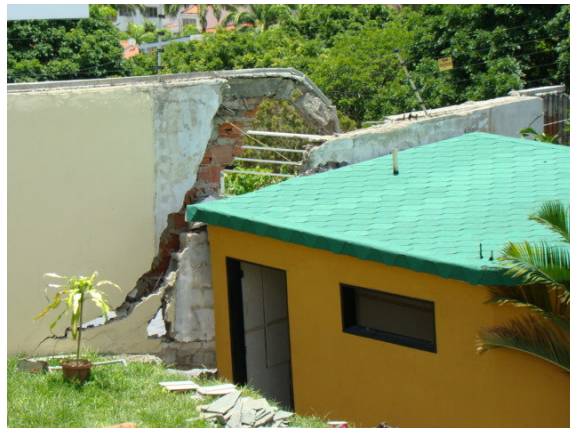
Foto 5-2: Rotura de pared del lindero izquierdo (izq) (Agosto 2.008).

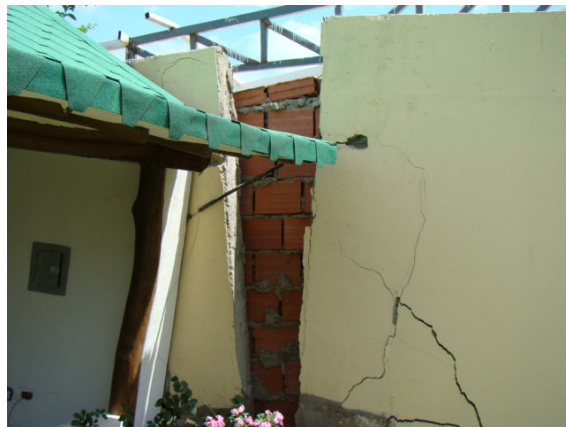
Foto 5-3: Rotura y volcamiento pared de lindero derecho (Agosto 2.008).

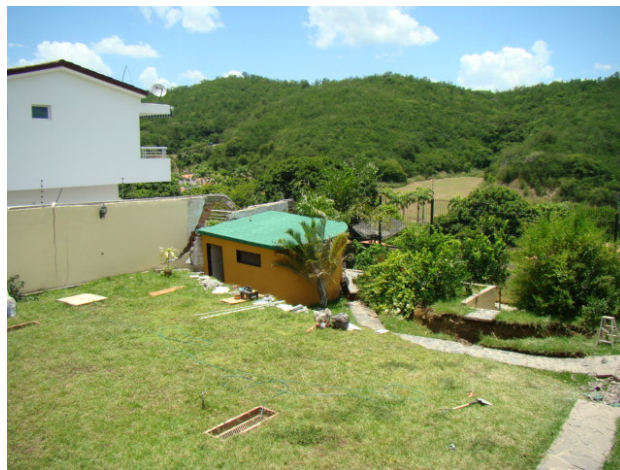
Foto N° 5-5: Vista del jardín el día en que se presentó la falla, sólo existían dos sumideros (Agosto 2.008).

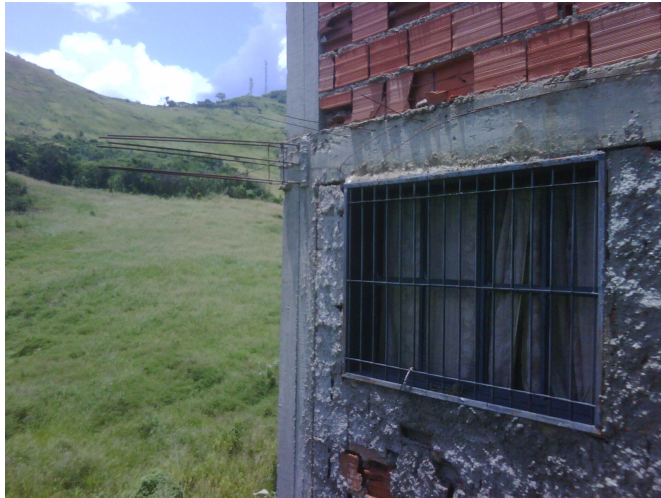
Foto N° 6-2: Malos acabados constructivos (Agosto 2.010).

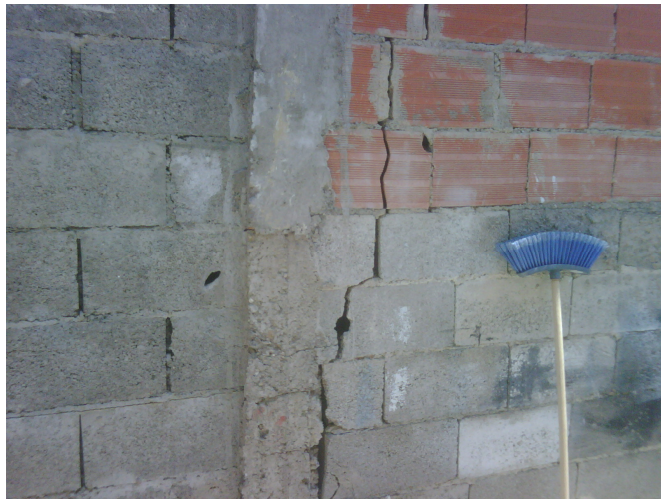
Foto N° 6-3: Grieta en pared de lindero (Agosto 2.010).

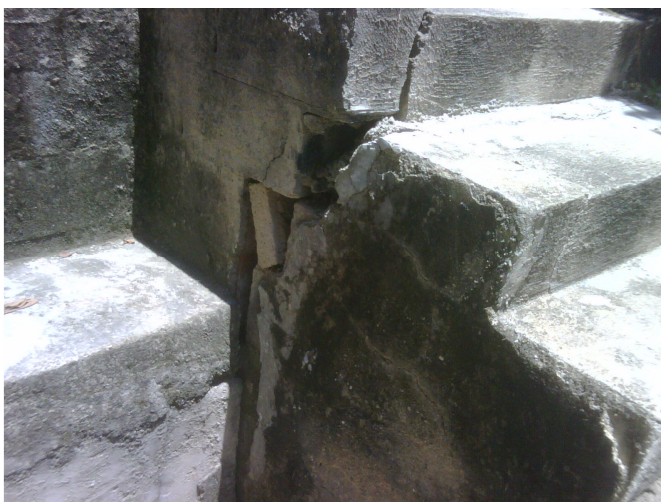
Foto N° 6-4: Grieta atravesando escalera exterior de la vivienda (Agosto 2.010).
