El documento que se presenta a continuación corresponde al Trabajo Especial de Grado titulado CONSTRUCCION DE UNA MATRIZ DE SELECCIÓN PARA LA DETERMINACION DE LA METODOLOGIA RELACIONADA CON EL PROCESO DE REHABILITACION DE TUBERIAS PARA CONDUCCION DE AGUA SIN APERTURA DE ZANJA, el cual es sometido a consideración para optar por el título de Ingeniero Civil ante la Universidad Católica Andrés Bello.

La intención de este trabajo es permitir establecer mediante una metodología fundamentada en las teorías de tomas de decisiones (matriz de decisión), cual es la técnica de rehabilitación de tuberías de conducción de agua en estado de deterioro y sin la apertura masiva de la zanja; siendo el deterioro, bien por condiciones internas de flujo o por efectos externos ajenos a la condición de conducción. Se estableció como limitación primaria para este análisis el tipo de flujo conducido por la tubería, siendo en este caso solo aplicable este procedimiento a tuberías que conducen agua, pudiendo ser esta potable o de alcantarillado sanitario o drenaje.

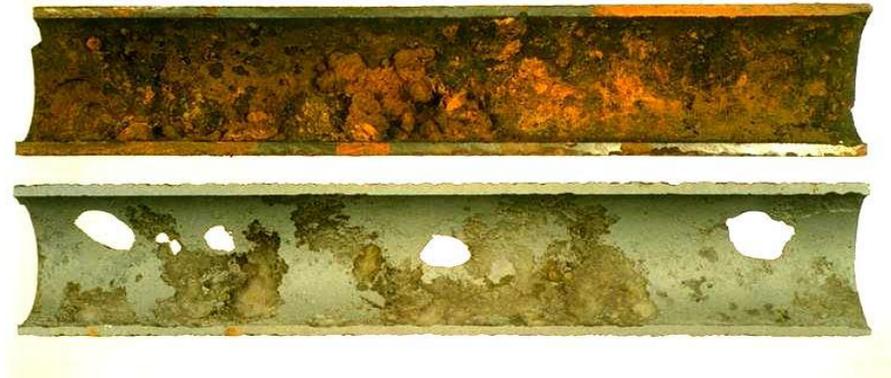
La corrosión localizada de los materiales ferrosos a menudo conduce a la formación de tubérculos, los cuales, en el sitio de una corrosión activa es cubierta por crecientes montículos de productos de corrosión. Montículos adyacentes pueden crecer hasta el punto en el cual entren en contacto entre sí, haciendo de esta manera, sitios de tuberculización individuales indistinguibles y causando que la apariencia de la tubería tenga una capa continua de productos de corrosión en forma de tubérculos cubriendo la superficie de la tubería. La tuberculización reduce la sección útil e incrementa la rugosidad interna de la tubería, causando de esta manera pérdida de la capacidad hidráulica del

. **FIGURA II.1** Tubería Tuberculizada [Fuente: Sitio web <http://www.trenchlessonline.com>]

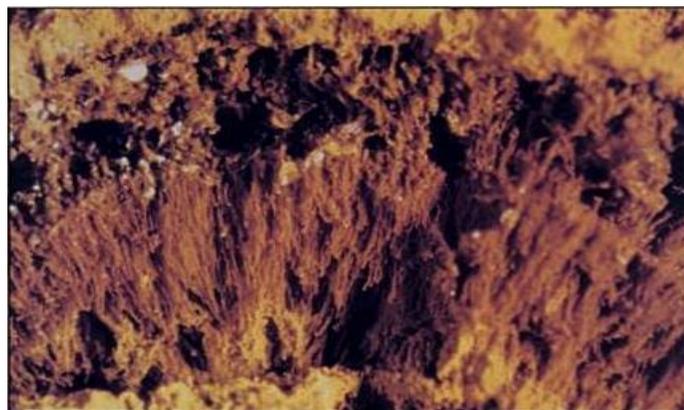
FIGURA II.2 Estructura filamentosa de bacterias del hierro (20 mg/l de nitrato en acueductos) [AWWA, 1996]

Los microbios están presentes en muchos sistemas de distribución y ellos pueden contribuir con la corrosión del hierro de muchas maneras. Han sido encontradas bacterias en los tubérculos de hierro.

El crecimiento de una biopelícula de bacterias en las paredes de la tubería puede servir como una barrera a la corrosión, pero las biopelículas pueden también producir celdas de aireación diferencial, que conducen a cambios localizados en la concentración de oxígeno y de potencial eléctrico. Las bacterias pueden consumir oxígeno, causar gradientes de pH localizados y producir productos corrosivos como H₂S [Tuovinen *et al.*, 1980]. Por consiguiente, el comportamiento de la actividad biológica en el agua de la tubería puede ser variado, pero es generalmente considerado por ser más perjudicial para los aspectos de la corrosión del hierro. En algunos casos en los cuales la actividad biológica es dominante, no es sorprendente que productos como el cloro reduce efectivamente los problemas globales de la corrosión a pesar de sus propiedades oxidantes.

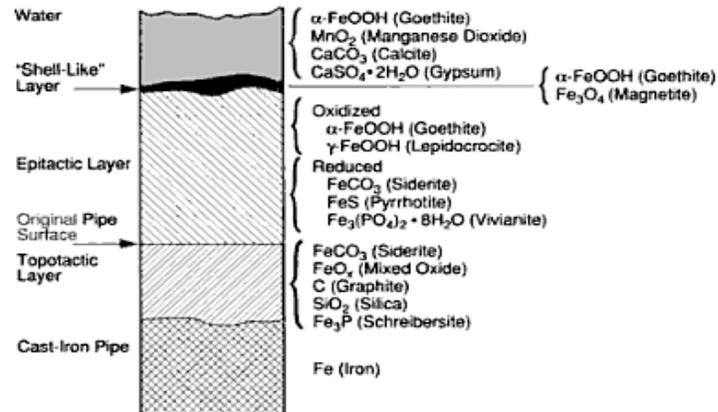
FIGURA II.3 Representación Esquemática de Incrustación en Tuberías de Fundición de Hierro [AWWA, 1996]

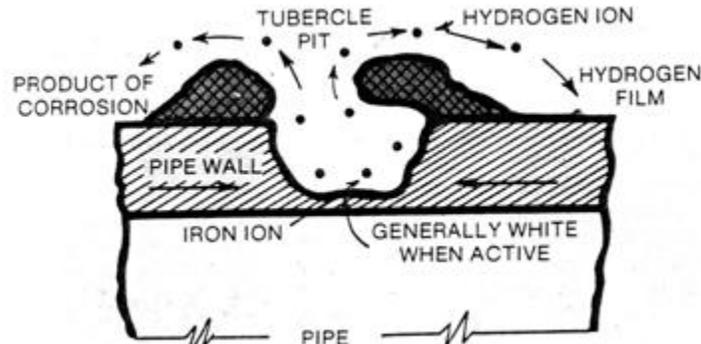
FIGURA II.3 Acción de Picadura de Corrosión [AWWA, 2004]

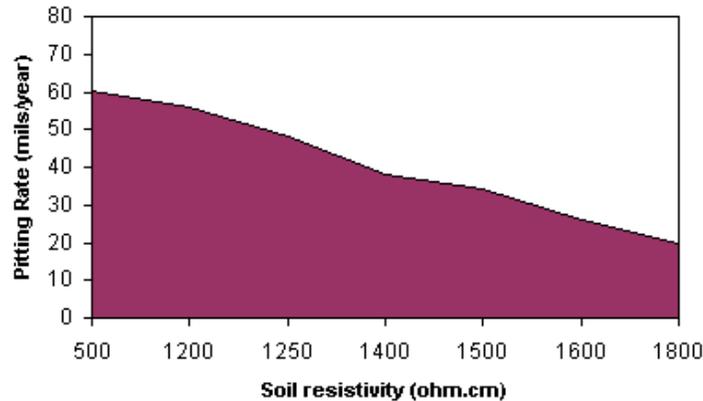
FIGURA II.4 Máxima Velocidad de Picadura de Corrosión en Tuberías de Hierro Dúctil vs Resistividad del Suelo [LaQue, 1995]

Es más probable que los suelos de baja resistividad causen un ataque por picadura a mayor velocidad en tuberías de hierro dúctil y a un ritmo incremental a medida que la resistividad disminuye. El área sombreada en la figura anterior da un rango típico de la media máxima de velocidades de picadura vs resistividad del suelo más baja [AWWA, 2004].

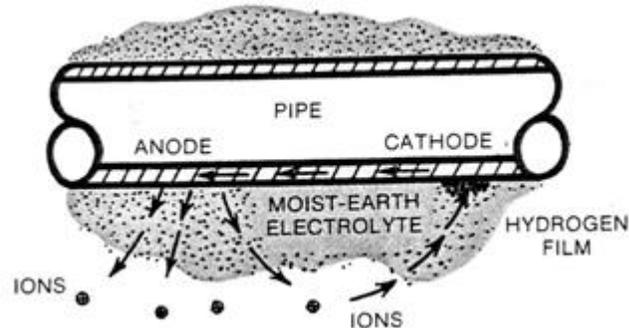
el ánodo de una corrosión galvánica y el cobre actúa como el cátodo [AWWA 2004].

FIGURA II.5 Celda Galvánica en Tubería Enterrada sin Revestimiento de Protección [AWWA, 2004]

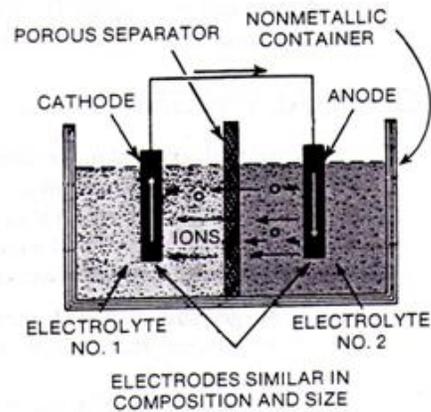
Las celdas de corrosión se desarrollan sobre una pieza de metal expuesta a diferentes electrolitos y es un problema particularmente común en tuberías en estructuras subterráneas. Las diferencias de potencial se desarrollan, por ejemplo, en una tubería continua que pasa a lo largo de diferentes tipos de suelos [AWWA, 2004].

FIGURA II.6 Distintos Electrolitos [AWWA, 2004]

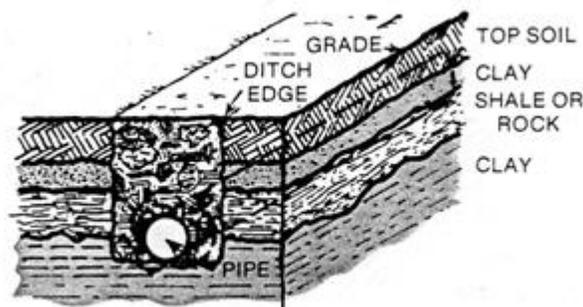
De la misma manera, las mezclas de suelos en los rellenos podrían causar corrosión. En el suelo estas son usualmente áreas de naturaleza variable en las cuales se podrían formar baterías geológicas. Por ejemplo, terrones de arcilla mezclado en un relleno de arena podría conducir a una severa corrosión en los lugares en donde existe contacto entre la tubería y la arcilla. El mismo fenómeno causa corrosión en tuberías expuestas al suelo y el concreto u otros rellenos alcalinos. La celda resultante conduce a la corrosión en la porción de tubería expuesta al suelo [AWWA, 2004].

FIGURA II.7 Corrosión Causada por la Mezcla de Diferentes Suelos [AWWA, 2004]

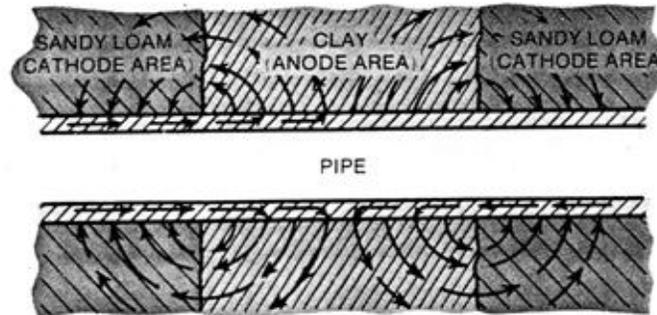
Las celdas de corrosión se pueden desarrollar como resultado de diferentes corrientes eléctricas en el suelo, los cambios en las corrientes del suelo debido al campo magnético de la tierra [AWWA, 2004].

FIGURA II.8 Corrosión Causada por Distintas Condiciones de Superficie [AWWA, 2004]

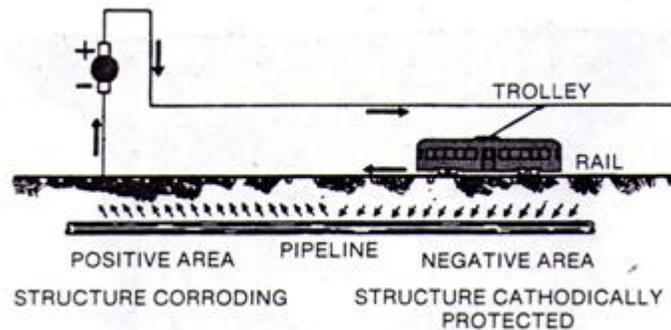
La corrosión por corrientes vagabundas es causada por corriente que fluye por caminos, otros por circuitos destinados o por cualquier corriente extraña en la tierra. Las estructuras metálicas enterradas en el suelo, como tuberías, pueden a menudo proveer un mejor camino de conducción, que el suelo, por tierra de retorno de un carril eléctrico o un sistema de tranvía, instalaciones eléctricas y sistema de protección catódica de cerca de las tuberías. Una corrosión acelerada de la tubería puede ocurrir en el punto donde el flujo de corriente positiva deja el tubo y entra en la tierra [AWWA, 2004].

FIGURA II.9 Corrientes Vagabundas Causadas por Sistemas de Vías Férreas Electrificadas [AWWA, 2004]

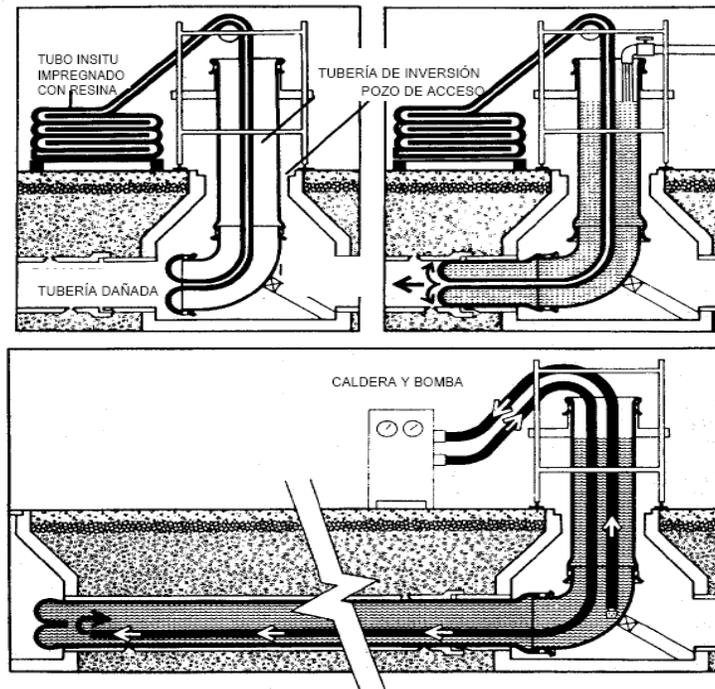
Consiste en la inserción de un tubo flexible de revestimiento cubierto con una resina fraguada térmicamente, la cual se endurece para formar la nueva tubería. A menudo esta manguera es invertida antes de insertarla en la tubería a rehabilitar. La tubería de inversión se coloca dentro de la tubería y se le aplica presión de agua en la punta, esta se revierte mientras se empuja contra la pared de la tubería existente. Una vez que la tuberías de inversión esta adherida a la tubería original, las resinas dentro de la manguera se catalizan mediante el uso de calor calentando el agua que pasa a través de la tubería, lo que hace que las resinas se endurezcan en unas pocas horas formando de esta manera una tubería rígida estructuralmente resistente que queda incrustada en el interior de la tubería original. Es preciso mencionar que con este método es posible diseñar el espesor de la pared de revestimiento y de esta manera proveer la resistencia estructural que se requiera para las condiciones existentes en la tubería original.

El método del CIPP (*Cured In Place Pipe*) puede ser aplicado para rehabilitar colectores con deficiencias tales como grietas segmentos estructuralmente deficientes y uniones desfasadas. El material de la resina fraguada térmicamente se incorpora con los materiales de la tubería existente para formar un sellado de mayor impermeabilidad que la mayoría de los métodos de rehabilitación sin apertura de zanja existentes. Los métodos de CIPP principales son: el de montacargas fijo, y el de inversión en el punto de construcción, siendo este el más común.

FIGURA II.8 Proceso Típico para la Instalación del Revestimiento Curado en Sitio a una Tubería a Rehabilitar

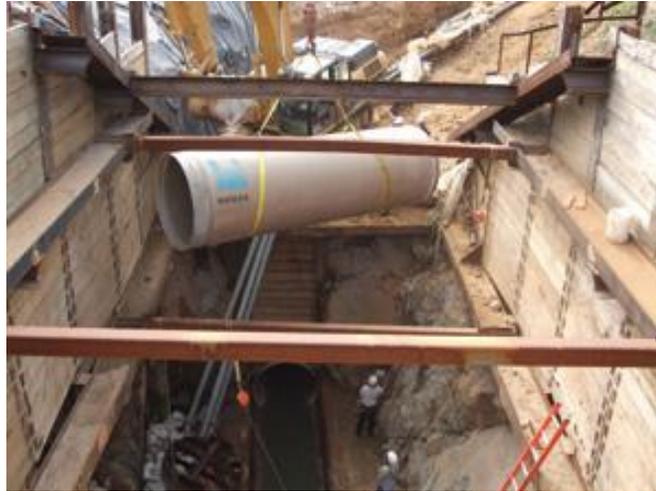
FIGURA II.9 Segmento de Tubería a Ser Instalado [Fuente: Sitio web <http://www.trenchlessonline.com>]

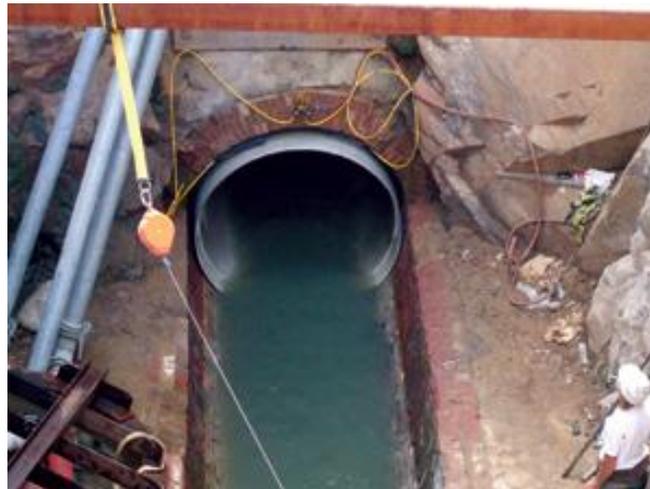
FIGURA II.10 Segmento de Tubería Instalado [Fuente: Sitio web <http://www.trenchlessonline.com>]

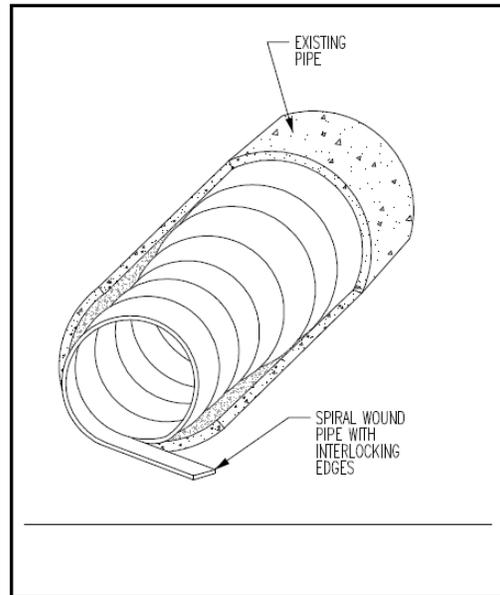
desarrollo y por ende un mayor tiempo de ejecución. Una de sus ventajas es que se puede obtener un ajuste mayor que con secciones completas lo que hace que se pierda menos sección transversal. Esta técnica ha sido ampliamente usada en la rehabilitación de acueductos donde tuberías de acero como GPR han sido utilizadas.

FIGURA II.11 Variante del Proceso de Inserción de Revestimiento con Tubería de Acero Enrollada [Fuente: Parsons Engineering Science]

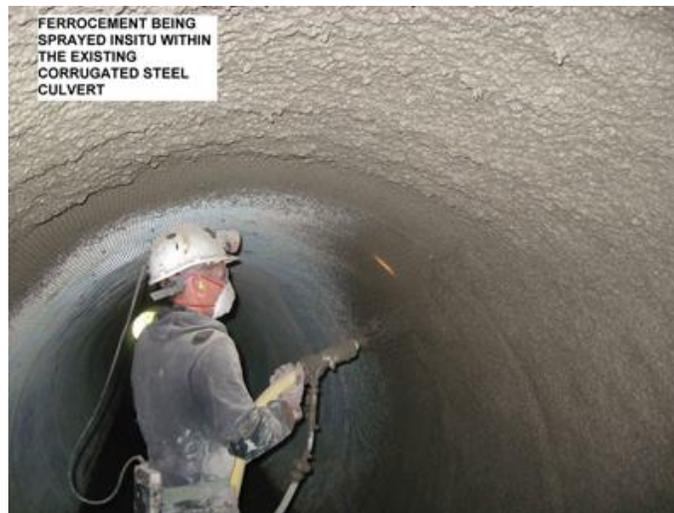
En principio este sistema fue diseñado inicialmente para la rehabilitación de sistemas cloacales donde se usaba como refuerzo múltiples capas de alambre de acero y de esta manera suministrar un control contra el agrietamiento. Luego fue aplicado a tuberías que transportan el flujo en conductos de gran diámetro y altas presiones. En este tipo de situaciones el refuerzo cumple el papel de resistir la presión interna del conducto mientras que la malla sirve para controlar el agrietamiento.

Esta metodología no posee un manual de diseño lo suficientemente detallado, pero se estima que el espesor del recubrimiento no debe ser menor de 75 mm con un refuerzo substancialmente confinado, lo que hace una reducción significativa de la sección de la tubería original.

FIGURA II.9 Aplicación del Método de Capas Rociadas [Fuente: Sitio web <http://www.trenchlessonline.com>]

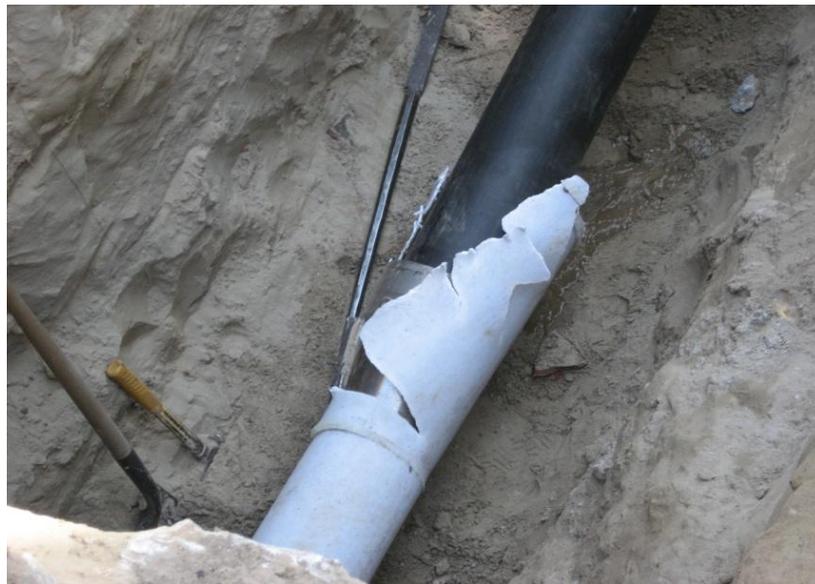
de la herramienta que fractura la tubería). Este cabezal es generalmente arrastrado mediante un cable guía atado a un equipo de remolque e incrementa el área para la nueva tubería al forzar la tubería existente en forma radial hacia afuera hasta producir su fractura. El dispositivo que realiza la fractura arrastra detrás de sí la nueva tubería. Diversos tipos de cargas de expansión, clasificadas como estáticas o dinámicas pueden ser aplicadas en el dispositivo que realiza la fractura de la tubería original. Las cargas estáticas causan el rompimiento de la tubería solo mediante el arrastre de la herramienta sobre el eje longitudinal en el punto que coincide con el centro de gravedad de la sección de la tubería. A diferencia de las cargas estáticas, las cargas dinámicas proporcionan a la herramienta fuerzas neumáticas o hidráulicas adicionales en el punto de impacto. Las cargas dinámicas se requieren especialmente materiales de tuberías en suelos difíciles. Sin embargo, debido a que las cargas dinámicas generan movimiento de los suelos cercanos las cargas estáticas se utilizan solo donde las condiciones del suelo y de la tubería así lo permitan, este método es apropiado para conductos con altas presiones de trabajo.

FIGURA II.10 Proceso Típico de Ejecución de Expansión Dentro de la Tubería
[Fuente: Sitio web <http://www.trenchlessonline.com>]

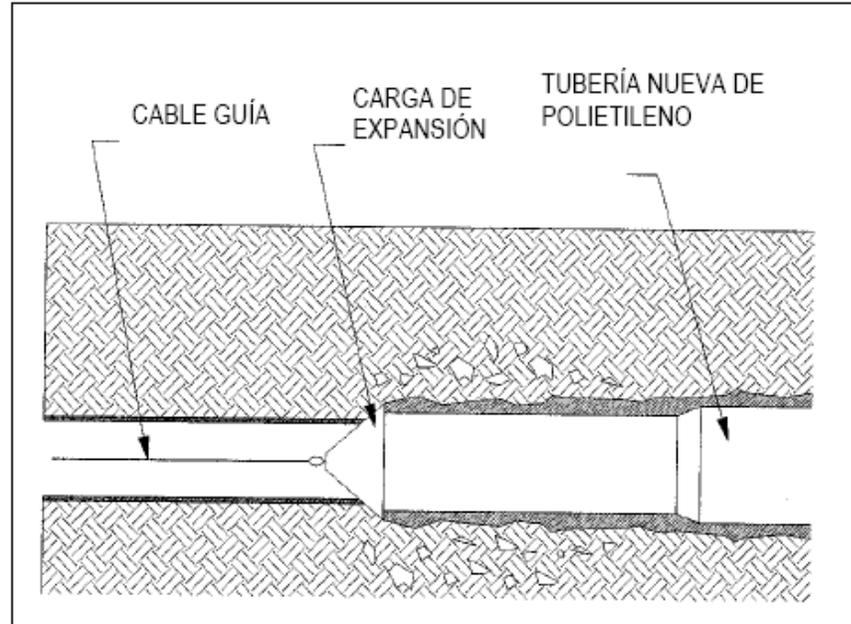
FIGURA II.11 Proceso de Fractura de la Tubería [Fuente: Parsons Engineering Science, Inc.]

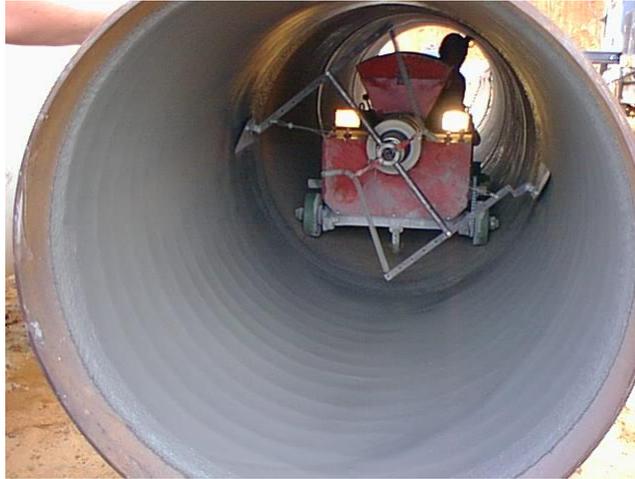
Este sistema de revestimiento con mortero de cemento, consiste en proyectar el cemento a la pared interna de la tubería existente, el cual es laboriosamente distribuido por el cabezal de centrifugación del equipo de revestimiento. Esta metodología es variable en función al diámetro de la tubería a rehabilitar, siendo el punto de inflexión de cambio de características en el proceso de rehabilitación las tuberías de 36 pulgadas, es decir, que hay cambios en las características de aplicación del método tanto para tuberías con diámetros nominales inferiores a 36 pulgadas como para tuberías con diámetros nominales mayores a 36 pulgadas.

FIGURA II.12 Aplicación del Mortero de Cemento a una Tubería de Diámetros Superiores de 36 Pulgadas [Fuente: Sitio web <http://www.trenchlessonline.com>]

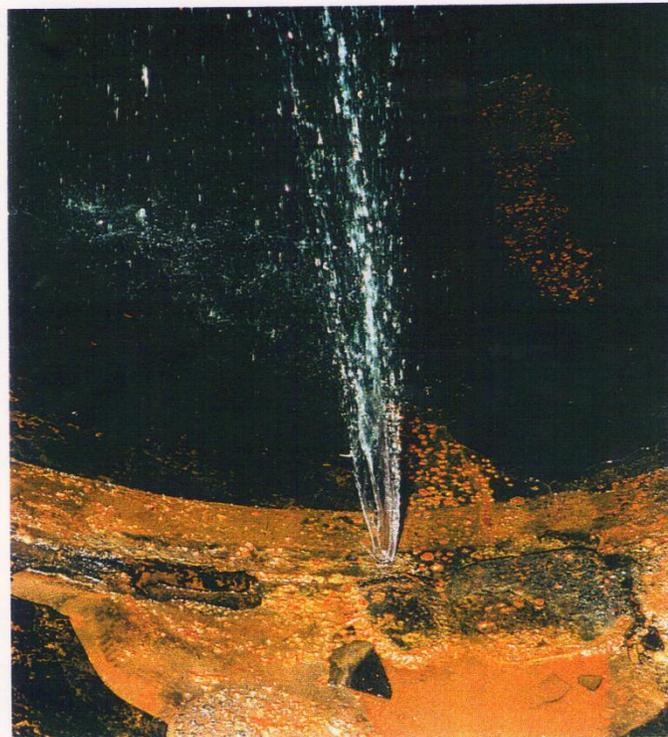
El revestimiento interno de la tubería se encontraba muy deteriorado en una gran porción de la pared de la tubería, en algunos lugares ni siquiera existía este recubrimiento permitiendo el progreso de la corrosión interna [UCAB, 2000].

La corrosión interna es causada por el contacto directo del agua con la tubería, haciéndose esta más notable en las discontinuidades del conducto, tales como juntas, conexiones y parches para reparar los poros [UCAB, 2000].

FIGURA IV.1 Poro y Corrosión [Fuente: Trabajo Especial De Grado “ENCEMENTADO EN SITIO DE TUBERIA DE ACERO DE GRAN DIAMETRO. CASO TUBERIA ϕ 72 PULGADAS ALIMENTADOR NORTE CARACAS”]

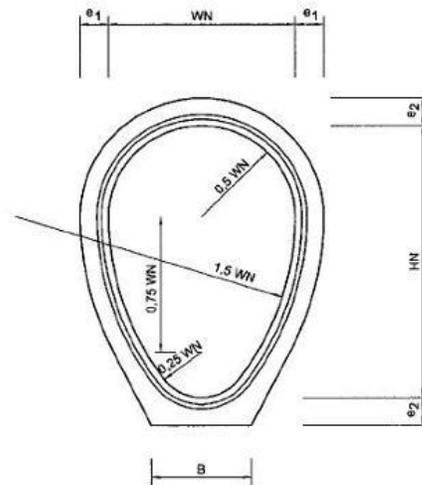
El colector a rehabilitar consiste en una tubería ovoide de dimensiones interiores estimadas 300x500 mm, en una longitud de 78 m aproximadamente. El colector es de concreto realizado in situ, presenta un notable desgaste mecánico en sus paredes laterales y en las generatrices donde se une con la cubierta, llegando a localizarse varias roturas o fallas donde falta material y se observa el fondo visible.

FIGURA IV.2 Tubería Ovoide

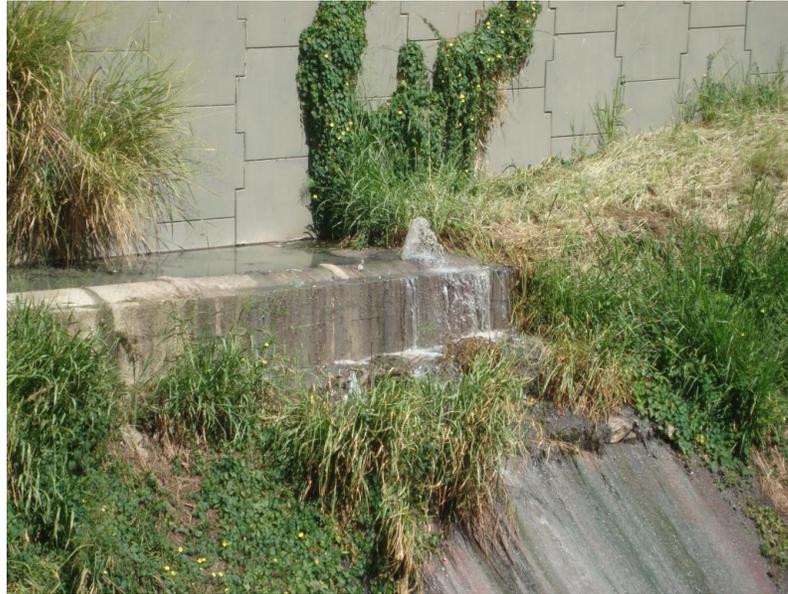
Las tuberías existentes, de concreto, presentan problemas estructurales (grietas, juntas desplazadas) en tramos de su recorrido, dando lugar a filtraciones que provocan problemas de insalubridad.

FIGURA IV.3 Fuga en colector marginal debido a desintegración de la matriz de cemento de las paredes internas.
