UNIVERSIDAD CATÓLICA ANDRÉS BELLO

**CARACTERIZACIÓN DE FACTORES DE VULNERABILIDAD
ESTRUCTURAL PRESENTES EN VIVIENDAS DE CARÁCTER
UTILITARIO DESARROLLADAS POR GRUPOS DE ESTRATOS
SOCIALES C y D.**

TRABAJO ESPECIAL DE GRADO

Mayo 2012

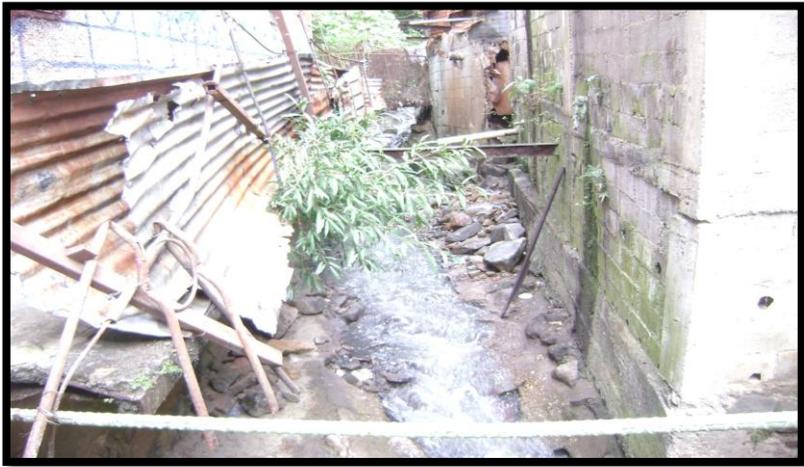
Ilustración N° 1: Quebrada Santa Ana

En el sector Santa Ana, uno de los sitios visitados, circula la quebrada del mismo nombre. A través de la Ilustración N°1 y N°2 se puede observar los cantos aluvionales que se depositan al margen de la quebrada y la ubicación de viviendas alrededor de la misma.

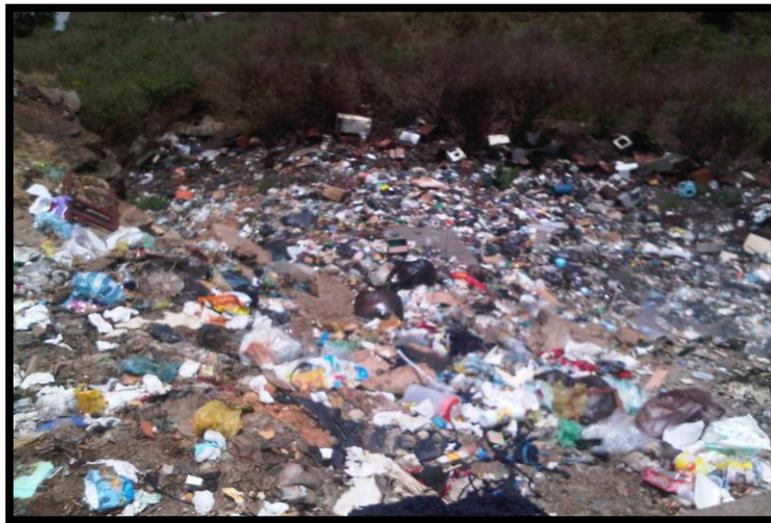
Ilustración N° 3: Vertedero en la ladera del cerro en el sector El Refugio.

Aunado a estas circunstancias, en los sectores que se visitaron se presenta un grave problema de disposición de desechos sólidos, convirtiendo las laderas del cerro en vertedero por no disponer de sistema eficiente de disposición y almacenamiento de desechos sólidos, generando los lixiviados que debilitan altamente el suelo que lo dispone, en donde no existe ningún tipo de impermeabilización. (Ver Ilustración N°3 y N°4)

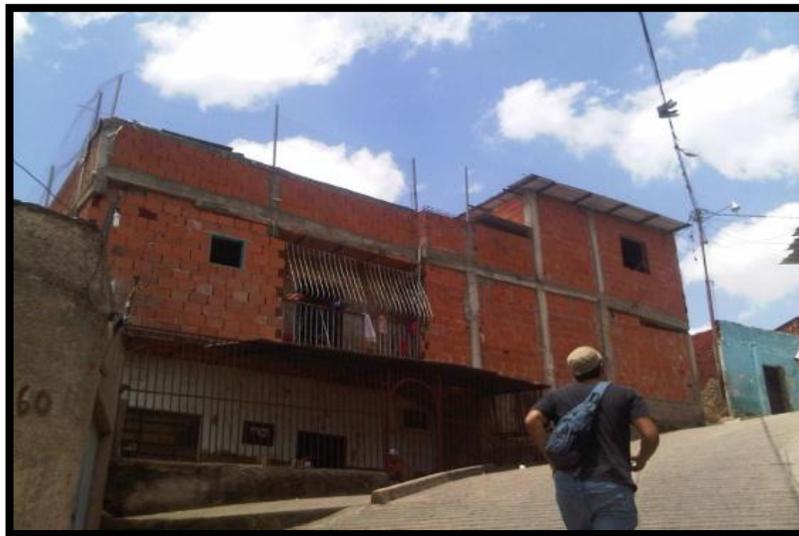
Ilustración N° 5: Vivienda tipo pórticos rellena con mampostería.

El sistema predominante dentro de este tipo de desarrollos no controlados, es de pórticos rellenos en mampostería, conformados por miembros de concreto armado (vigas-columnas) anclados en una losa de fundación en su parte inferior y por otra losa (piso o cubierta) en su parte superior. Entre estos se encuentran paredes de ladrillo de bloque de arcilla (principalmente 12 x 20 x 30 y 15 x 20 x 30) unidos con mortero (ver Ilustración N° 5).

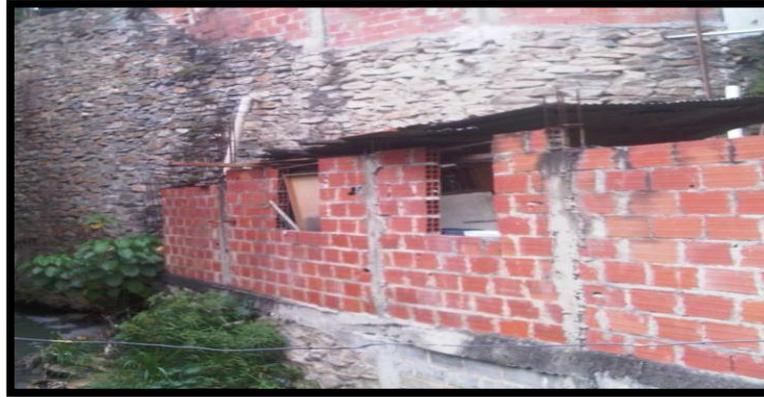
Ilustración N° 6: Muro de mampostería confinada. |

Sistema de Mampostería: son todos aquellos que emplean muros conformados por bloques de arcilla y mortero, confinados o no por elementos tipo machones, vigas de corona y dinteles de concreto armado, que en conjunto son los encargados de transmitir las cargas actuantes hasta la cimentación (ver Ilustración N° 6).

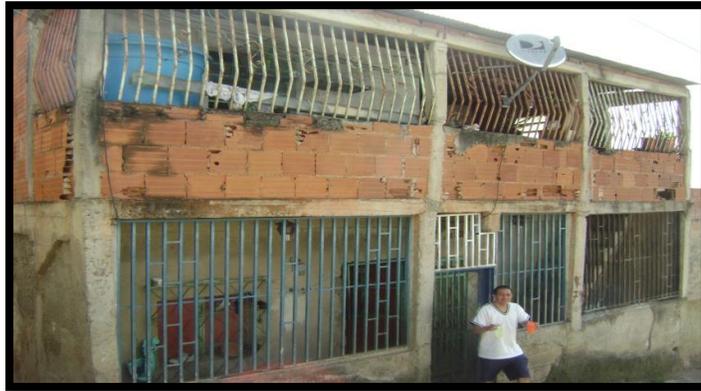
Ilustración N° 7: Efecto de columna corta en vivienda visitada. Sector: El Refugio.

- *Columnas cortas*: común en estructuras de concreto armado y metálicas el cual, se presenta cuando las columnas son confinadas parcialmente por elementos de mampostería, rígidos y frágiles que al interactuar entre sí producen la falla del elemento vertical en común, producto de que la longitud sin confinar no es lo suficiente para que estas logren desarrollar las deformaciones causadas por fuerzas cortantes (ver Ilustración N° 7).

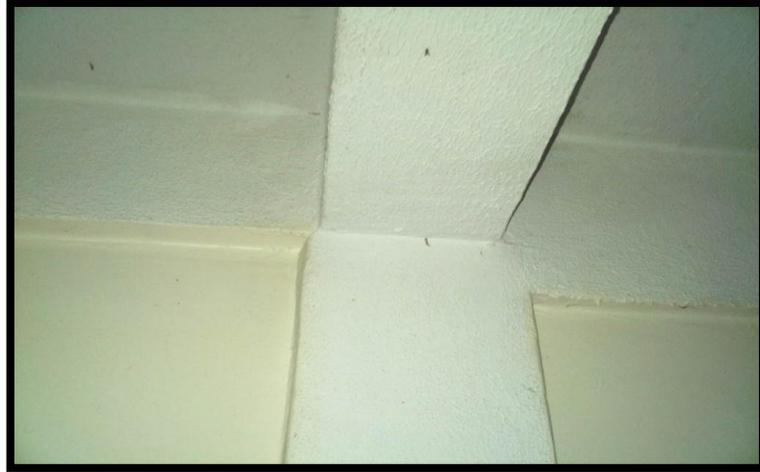
Ilustración N° 8: Cambio de rigidez en intersección de vigas con columna.

- *Columnas de menor resistencia que las Vigas*. En la concepción estructural de un edificio se debe buscar la ductilidad manteniendo la premisa máxima que se aprende en las aulas y se repite en el ejercicio laboral: “Columnas fuertes, vigas débiles”. Esto se explica, entre otros parámetros, considerando a la transmisión de cargas en un edificio equivalente a una clepsidra, es decir, las cargas de la losa se transmiten a las vigas y de éstas a las columnas (se puede decir, encausándose hacia éstas). Por lo tanto, las columnas al recibir esa cadena de cargas, y por ende los esfuerzos que se generan, deben estar preparadas estructuralmente para resistirlas. En todo caso - especialmente por los desplazamientos horizontales que se generan en el momento de un sismo- se debe evitar que las columnas se rotulen o por lo menos, que las vigas se rotulen antes que las columnas. En caso contrario sería muy perjudicial para el comportamiento de una estructura (ver Ilustración N° 8).

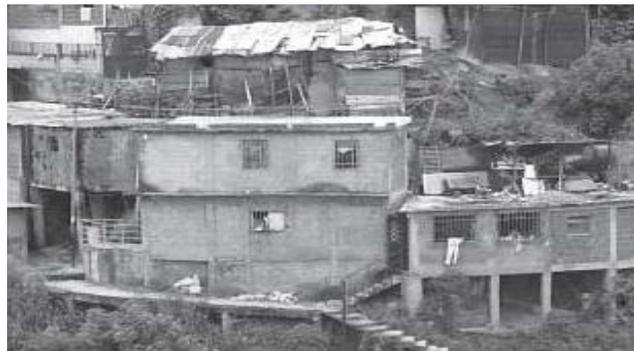
Ilustración N° 9: Introducción de barrios con piso blando.

Las variaciones considerables de rigidez entre pisos contiguos los hacen susceptibles a sufrir daños en un sismo a causa de la interrupción en la continuidad de componentes estructurales (muros portantes o columnas) o no estructurales (paredes), así como cambios considerables de altura entrepiso. Esto se debe a que el nivel descubierto se puede considerar como un elemento flexible en comparación con el resto de la estructura que se comporta como un conjunto rígido, generando un grave problema de estabilidad y en especial un cambio drástico de rigidez permitiendo la acumulación de energía en el piso más débil llevándolo a falla cuando es sometido a un sismo.

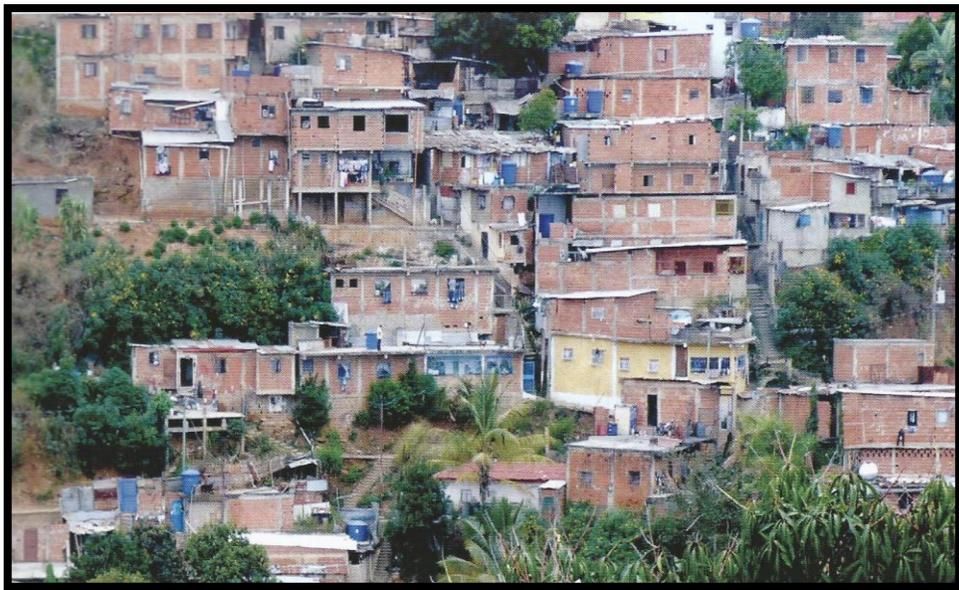
Ilustración N° 10: Foto Distribución asimétrica de masas en viviendas de Antímamo.

Se ocasiona por altas concentraciones de la masa tales como: tanques, bodegas, archivos, etc. En algún nivel determinado de la estructura. La gravedad del mismo aumenta a medida que dicho nivel se encuentra a mayor altura aumentando la posibilidad de volcamiento de la estructura bajo la acción de un sismo (ver Ilustración N° 10).

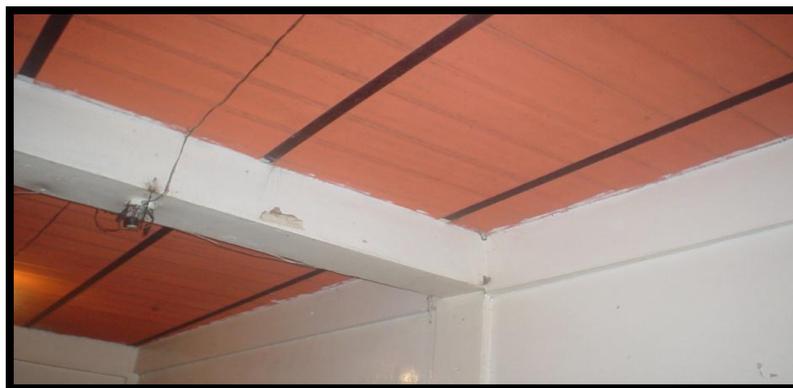
Ilustración N° 11: Losa de tableros, de frecuente uso en viviendas de carácter utilitario.

Dentro de este comportamiento hay que hacer especial mención a la flexibilidad de los sistemas de pisos (ver Ilustración N° 11). Un comportamiento considerablemente flexible de un piso se caracteriza por la ausencia de uniformidad en las deformaciones laterales, siendo estas perjudiciales para los elementos no estructurales adosados a este. Por otro lado, la distribución de fuerzas laterales en los elementos verticales no irá en concordancia con la rigidez de los mismos. Varias son las razones argumentales por las cuales se puede desarrollar este particular comportamiento tales como:

- *Relación de aspecto (largo/ancho) de las losas de piso.* Al estar estos elementos sometidos a flexión, a medida que la relación largo/ancho sea mayor, análogamente las deformaciones laterales serán mayores.
- *Rigidez de la estructura vertical.* La flexibilidad de las losas de piso dependen de la distribución en planta de miembros verticales y por ende su rigidez. A medida que dichos miembros presenten rigideces semejante, es de esperarse un mejor comportamiento de la misma que en el caso en el cual tengan grandes diferencias en este punto.
- *Aberturas en las losas.* Las irregularidades de este tipo, principalmente para efectos de iluminación, ventilación, estética y relación visual entre los pisos, ocasionan la aparición de zonas calificables como flexibles dentro del sistema de piso, las cuales impiden el ensamblaje rígido de las estructuras verticales

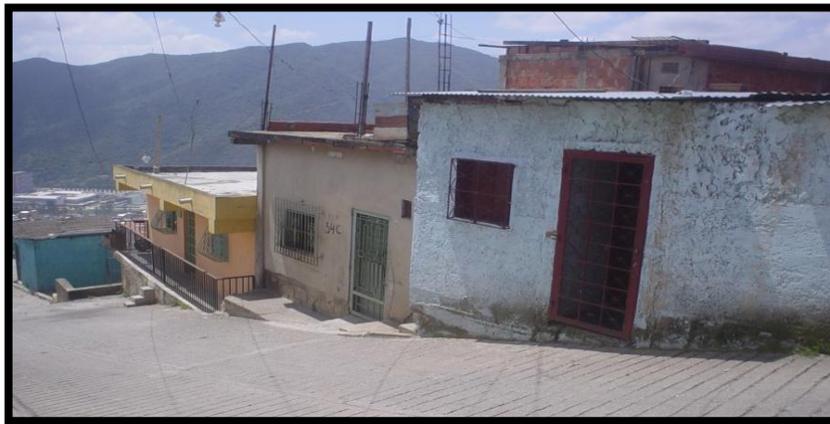
Ilustración N° 12: Colindancia entre viviendas. Sector: El Refugio

Cuando estas no se encuentran separadas o debidamente fragmentadas por algún tipo de junta, se puede presentar un fenómeno de golpeteo conocido como colindancia, en donde dichas estructuras chocan entre sí provocando daños en la fachadas de las edificaciones involucradas y en algunos casos el colapso de las mismas por la falla de las columnas en la zona de contacto (ver Ilustración N° 12).

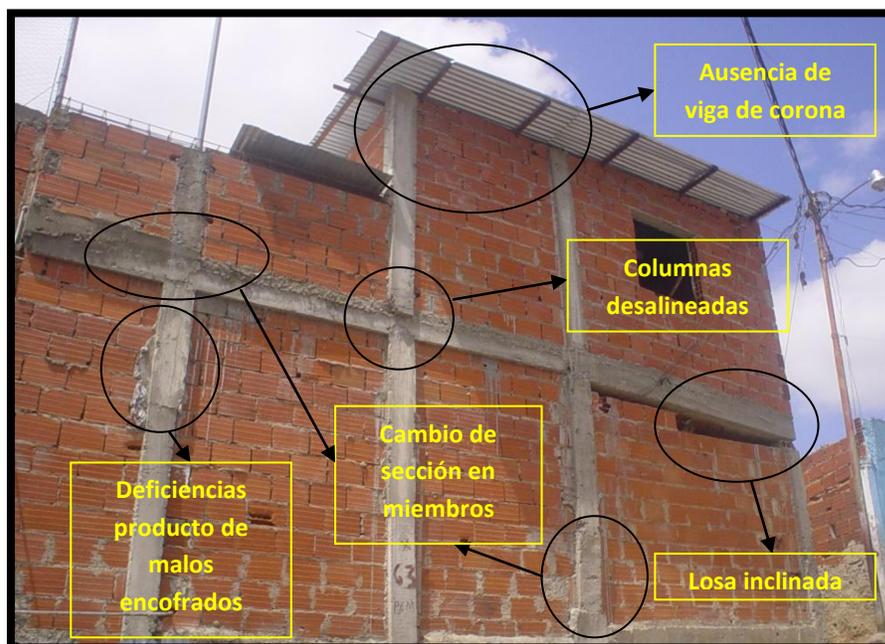
Ilustración N° 13: Evidencias del deficiente método constructivo aplicado en el sector.

- La norma venezolana para el diseño de edificaciones sismorresistentes establece que se puede considerar como estructural de forma irregular, a toda aquella que presente alguna de los aspectos descritos dentro del artículo 6.5.2. (Fondonorma, 1753-2006)
- Similarmente los cambios de la configuración en elevación del volumen de una estructura sobre todo si se realizan de forma repentina generan cambios bruscos de rigidez y de masa, causando la concentración de fuerzas y por ende daños en los pisos aledaños.

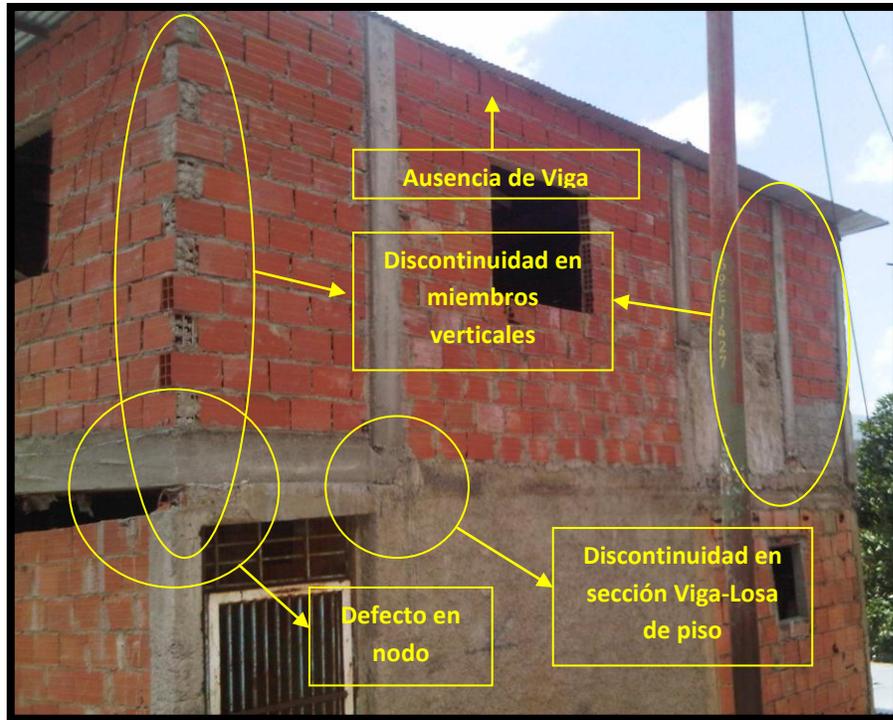
Ilustración N° 14: Serie de irregularidades en elevación. Sector El Refugio.

Este tipo de irregularidades tiene lugar cuando existen algún tipo de cambios considerables en la verticalidad de la edificación como las discontinuidades geométricas entrantes y salientes (Ver Ilustración N° 10), o algún escalón a lo largo de su eje vertical. Se considera importante cuando la dimensión horizontal de la planta de un nivel es mayor al 130% de la dimensión del piso contiguo, convirtiéndolas en edificaciones muy vulnerable. (Alonso, J. 2007.)

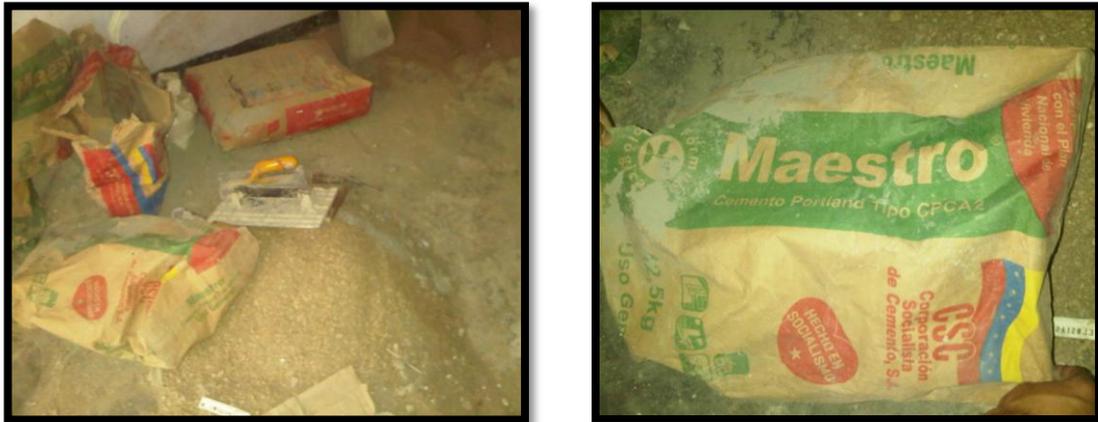
Ilustración N° 15: Materiales empleados para la elaboración del concreto.

El concreto es un material compuesto principalmente por cemento, agua, agregado grueso (arenas) y agregados gruesos (piedra picada, canto rodado, grava de río) y dadas las circunstancias aditivos, los cuales se mezclan entre sí resultando un material pétreo de gran resistencia (Ver Ilustración N° 15). Para garantizar su calidad y resistencia es indispensable controlar las condiciones de humedad y temperatura del lugar de preparación y vaciado desde el instante que se vierte en los encofrados hasta que se complete el proceso de fraguado a través del curado de concreto.

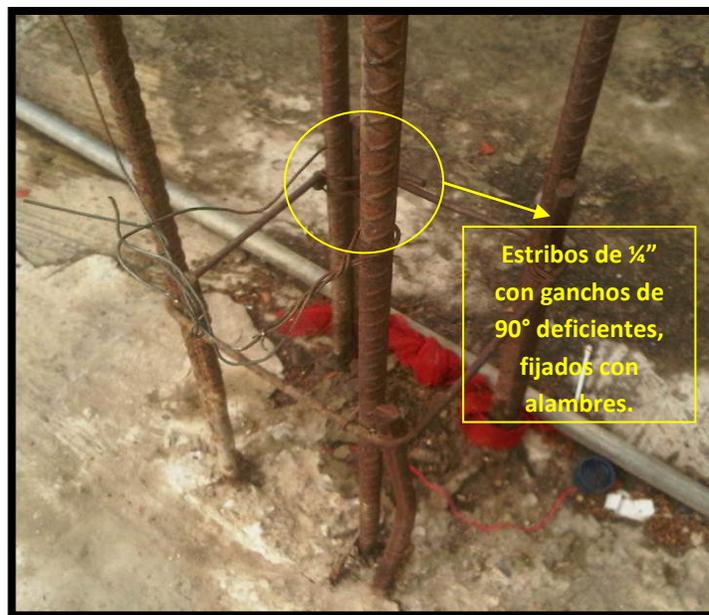
Ilustración N° 16: Barras de acero usadas como refuerzo de miembros, expuestas al ambiente.

Una de las mayores deficiencias en las viviendas en asentamientos no controlados es la calidad del detallado de acero en los miembros estructurales que la conforman. El doblaje de las cabillas y los estribos se realizan de manera incorrecta o poco conveniente. Como se puede apreciar en la Ilustración N° 16, en las viviendas de autoconstrucción se suele disponer las cabillas a la intemperie para futuras ampliaciones de altura, con una mayor exposición a la corrosión y desgaste, así como una disposición de estribos de manera irregular a lo largo de la columna.

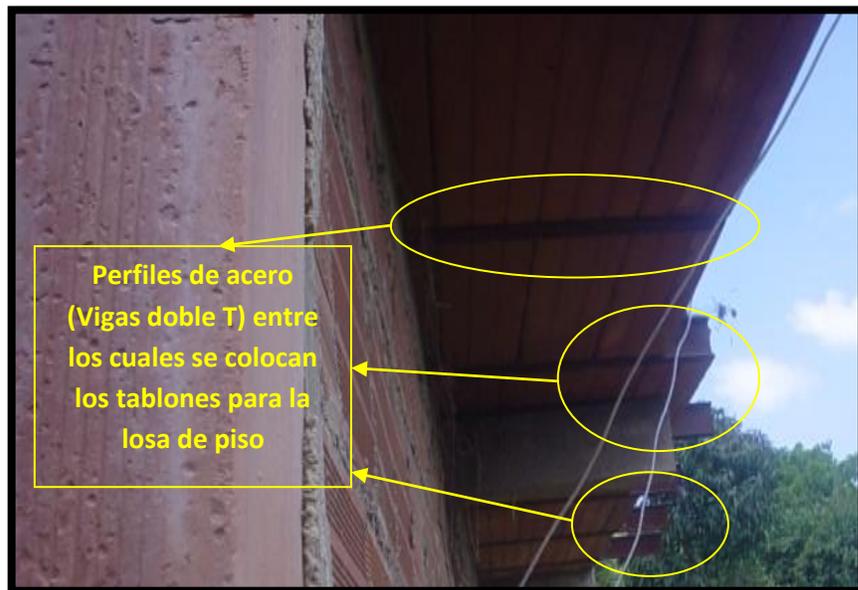
Ilustración N° 17: Aumento de la superficie de losa en vivienda visitada. Sector: El Refugio

El segundo grupo consta del denominado acero comercial o acero estructural el cual consiste en el uso de elementos de forma preestablecida o miembros que hacen parte del sistema estructural resistente. La forma general de presentación de los aceros estructurales es en una serie de gamas de perfiles laminados, pernos, planchas, uniones apernadas, conectores de corte, todo estos fabricados en talleres por encargo (ver Ilustración N° 17).

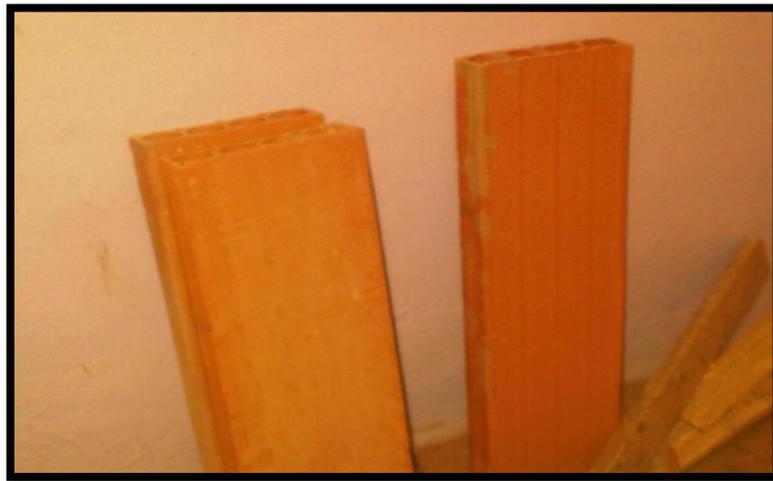
Ilustración N° 18: Tabelones empleados en losas de piso o cubierta.

Estas losas presentan la ventaja que no requieren de encofrado debido a que los tabelones realizan ese trabajo, disminuyendo los costos de madera para encofrado y acelerando los ritmos de construcción.

El apuntalamiento de los perfiles es ampliamente recomendado con el propósito de garantizar la seguridad durante la etapa constructiva además de prevenir vibraciones excesivas, ya que estos deben resistir cargas durante la construcción que podrían llegar a ser mayores que las cargas de servicio. (Losa de Tabelones, Sidetur, 2004)

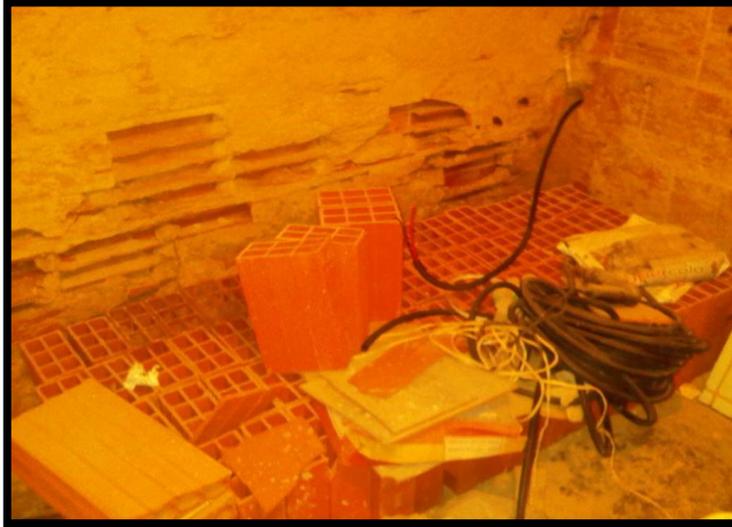
Ilustración N° 19: Bloques de Arcilla empleados en el desarrollo de las viviendas.

Se pueden clasificar básicamente en dos (2) formas: según su tipo (macizo o hueco) o su resistencia (A o B), las cuales se encuentran desarrolladas dentro de la norma COVENIN 01-1978 y 02-1978.

Son empleados en la mayoría de las edificaciones, principalmente residenciales como materia prima junto al mortero para la construcción de paredes y muros.

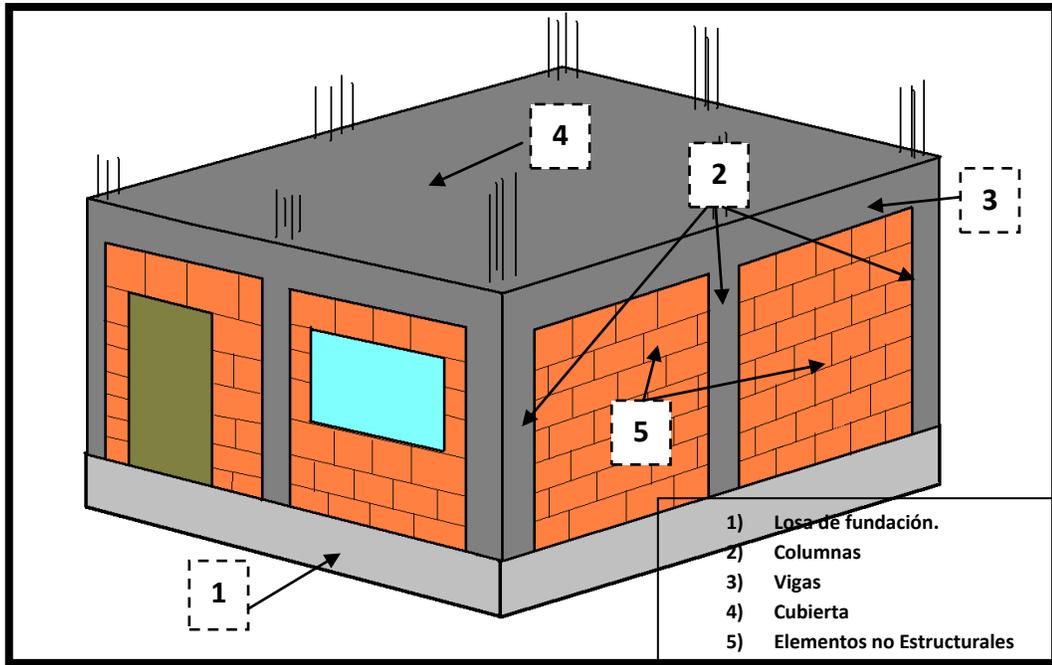
Ilustración N° 23: Esquema típico de viviendas de pórticos rellenos de mampostería.

Las columnas se caracterizan por ser de concreto, reforzadas por barras corrugadas de acero dispuestas generalmente una (1) en cada esquina, preferencialmente de ½" (#4), complementado por amarres de 3/8 (#3) ó ¼ (#2), de separación variable que oscila desde 6 a 20 cm. La sección empleada tienden a ser cuadradas a pesar que los lados no necesariamente son iguales aunque la diferencia no suele superar los 2 cm, esto asociado principalmente a defectos en el proceso de elaboración de encofrados pero es importante recalcar que en algunas viviendas se encontraron columnas de sección rectangular.

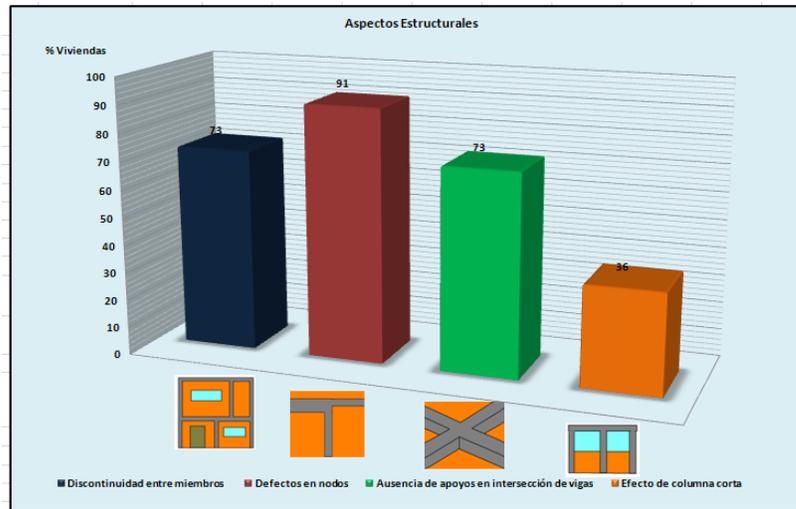
Defectos constructivos			
Irregularidad	N° Viviendas	% (SP)	% (General)
Discontinuidad entre miembros	8	73	40
Defectos en nodos	10	91	50
Ausencia de apoyos en intersección de vigas	8	73	40
Efecto de columna corta	4	36	20

Figura N° 3: Principales defectos estructurales identificados en viviendas con pórticos rellenos con mampostería.

Contenido en la Tabla N° 3 se encuentran los principales defectos constructivos detectados durante las visitas, a partir de los cuales se puede inferir la pobre calidad del método constructivo empleado para el desarrollo de las viviendas, principalmente en aquellas de varios niveles que presentan a los pórticos rellenos con mampostería como sistema resistente.
