# **DETERMINACIÓN Y ANÁLISIS DE LA PLANICIE DE INUNDACIÓN DEL RÍO GUARENAS COMPRENDIDA ENTRE EL SECTOR DE “MAMPOTE” Y “EL CERCADO”, MUNICIPIO PLAZA, GUARENAS, ESTADO MIRANDA**

**AUTORES:** Leiar Méndez Laca.  
Francisco J. Terán Castillo.  
**TUTOR:** Ing. Carlos Ggriffin C.

El objetivo principal de este trabajo es la determinación de las manchas de inundación producto de las crecientes generadas en un tramo de unos 2500 metros del Río Guarenas ubicados entre el sector de “Mampote” y “El Cercado”, Municipio Plaza, Estado Miranda, considerando tormentas con períodos de retorno estimados en 5, 10, 25, 50 y 100 años. Para este fin se recopiló información del tipo topográfica, fotográfica, planimétrica e hidrológica que permitiera establecer las características y particularidades del cauce. Posteriormente se seleccionó la más útil para la investigación y luego se procedió a realizar el análisis de la misma separando éste en tres partes: análisis físico, donde se observaron las características físicas (como su nombre o indica) del cauce en el tramo de estudio, es decir, condiciones de sección transversal, material de las mismas, etc.; análisis hidráulico, en el que se determinaron las

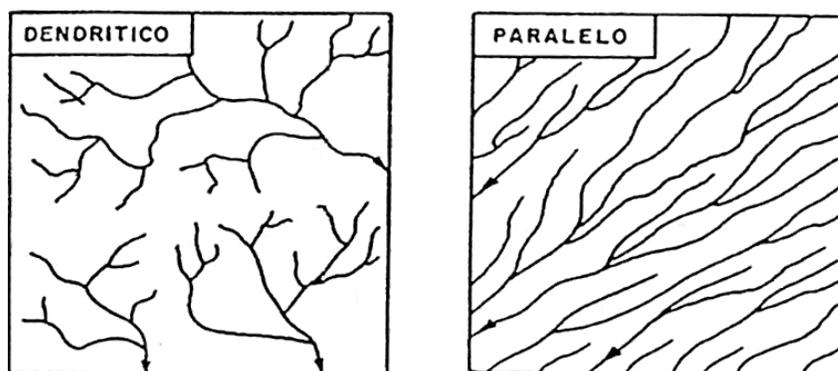
Fig. 3.1 Drenaje dendrítico (izquierda) y Drenaje paralelo (derecha). Ref. [4]

Esta clasificación de los sistemas fluviales depende básicamente de las características geológicas del terreno donde se desarrolla el sistema de drenaje. El primero en definirse es el *drenaje dendrítico*; este tipo de drenaje indica la homogeneidad del material superficial y ausencia de control por estructuras geológicas ref. [5]. Además consta de pendientes suaves y resistencia uniforme a la erosión. Otro tipo de drenaje es el *drenaje paralelo* el cual muestra influencia de rocas estratificadas inclinadas o de fallas paralelas y contiene pendientes pronunciadas. (Ver Fig. 3.1).

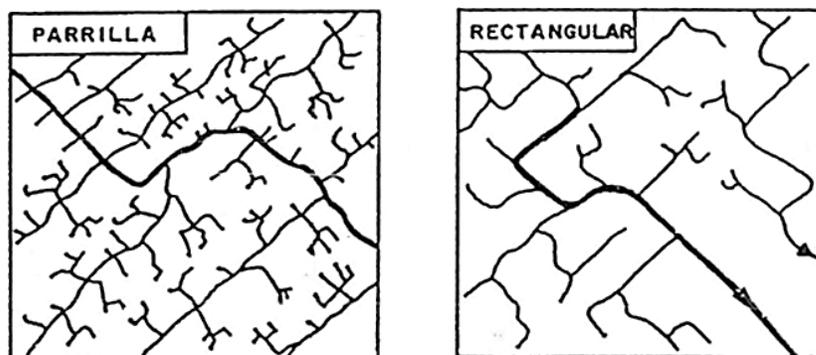
Fig. 3.2 Drenaje parrilla (izquierda) y drenaje rectangular (derecha). Fuente ref. [4].

El *drenaje rectangular* representa fallas que se cruzan en ángulo recto o diaclasas. En el *drenaje parrilla* puede haber estructuras geológicas como pliegues, asimismo consta de rocas plegadas no homogéneas y una divisoria de aguas a lo largo de afloramientos de rocas resistentes y valles en rocas erosionables (ver Fig.3.2). Ref. [4].

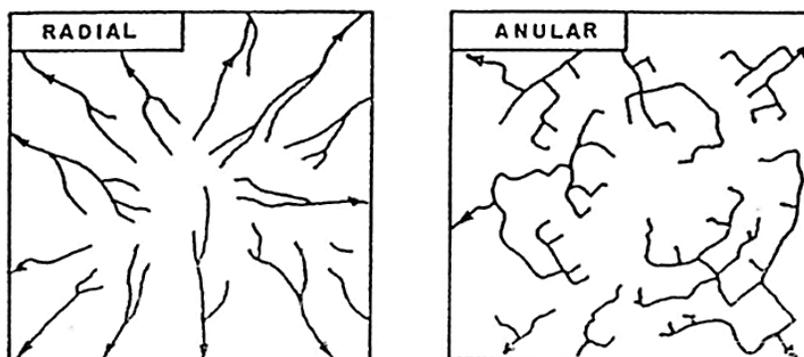
Fig. 3.3 Drenaje radial (izquierda) y drenaje anular (derecha). Fuente ref. [4].

También existe el *drenaje radial* en el que predomina la topografía y consta de roca homogénea y pendiente relativamente pronunciada a fuerte, ref. [4]. Puede ser centrífugo o centrípeto según se trate de una elevación o una depresión, ref. [5]. Igualmente se encuentra el *drenaje anular* que es del tipo de drenaje en parrilla pero concéntrico y ocurre casi siempre en domos; está constituido por rocas fuertes en las divisorias y erosionables en los valles (ver Fig.3.3). Ref. [4].

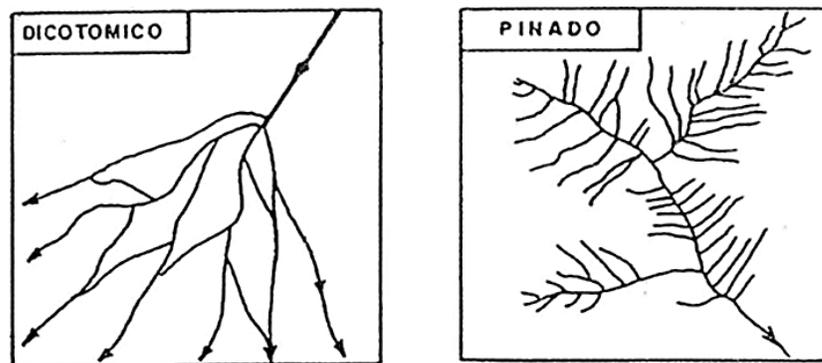
Fig. 3.4 Drenaje dicotómico (izquierda) y drenaje pinado (derecha). Fuente ref. [4].

Luego tenemos el *drenaje dicotómico* propio de los conos de deyección de torrentes (donde la pendiente es pronunciada), abanicos aluviales y deltas (de pendiente suave); indican sedimentos de granulometría variable y distribución errática o lenticular. Por último está el *drenaje pinado*, cuya pendiente es fuerte y se caracteriza por ser de material granular o cohesivo relativamente homogéneo (ver Fig.3.4).

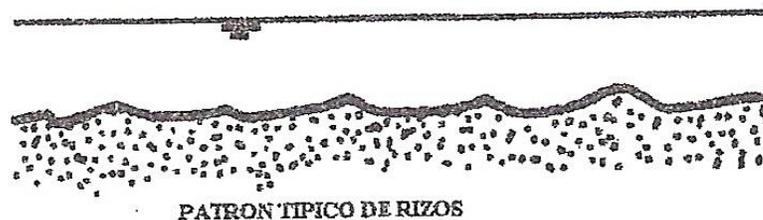
Fig. 3.5 Patrón típico de rizos. Fuente ref. [5].

- **Rizos:** Son pequeños elementos de forma triangular de menos de 5 cm de altura, con longitud entre 0.1 y 0.5 m con una pendiente muy suave en su cara aguas arriba, y talud aguas abajo escarpado y cercano al ángulo de reposo del material. Los rizos se forman sólo en lechos de arena y no producen perturbaciones en la superficie libre del agua. En general la corriente de agua lleva poco sedimento, ref. [4].

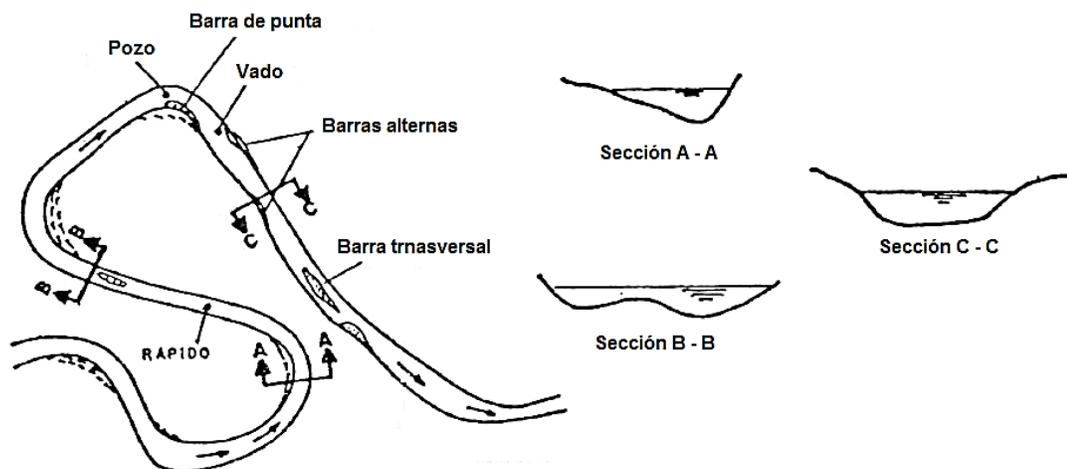
Fig. 3.12 Representación de los distintos tipos de barras. Fuente ref. [4].

- a) Barras de punta: se forman sobre el lado convexo de las curvas. Su forma puede variar con las condiciones cambiantes del flujo, pero no se mueven con relación a su posición en la curva, ref. [4].
- b) Barras alternas: se encuentran en tramos relativamente rectos de los ríos y tienden a estar distribuidas a lo largo del cauce y sobre riveras opuestas en forma alterna. Estas barras se desplazan lentamente aguas abajo, ref. [4].
- c) Barras transversales: ocurren en canales rectos, ocupan casi toda la sección transversal del cauce y se mueven lentamente aguas abajo, ref. [4].
- d) Barras tributarias: ocurren inmediatamente aguas abajo de los puntos de confluencia de los cauces, ref. [4].

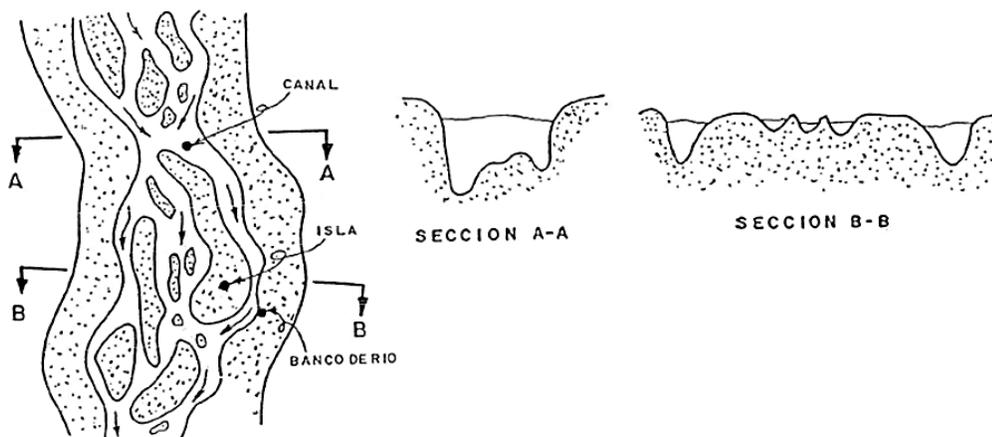
Fig. 3.13 Planta y sección transversal del cauce trezado. Fuente ref. [2].

*Ríos trezados*: son cauces muy anchos compuestos por una multiplicidad de cauces menores entrelazados o trezados, que dejan islas entre sí al unirse y separarse. Son cauces inestables en el sentido de que una crecida puede cambiarlos considerablemente. De este modo se llaman divagantes porque un brazo principal puede encontrarse tan pronto en un lugar como en otro. Su presencia se asocia a una gran capacidad de transporte sólido (ver Fig.3.13), ref. [6].

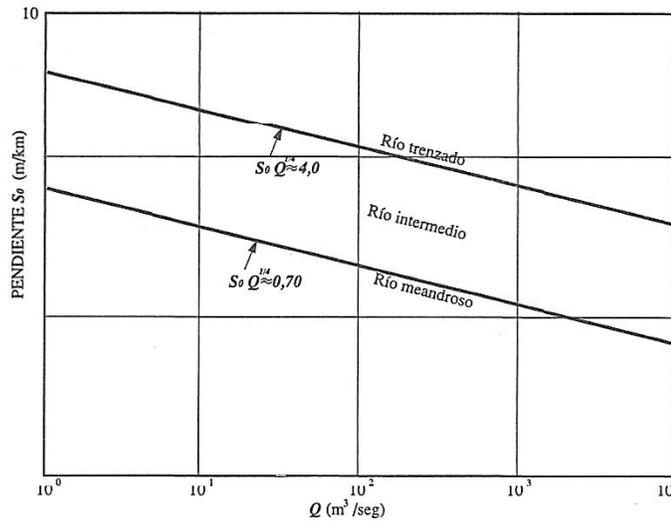
Fig. 3.15 Relación de predicción de cambios en planta. Fuente ref. [2].

La sinuosidad de un río puede calcularse mediante el uso de la gráfica correspondiente a la relación de predicción de cambios en planta, válida para cualquier cauce arenoso y de llanura, desarrollada por Lane (ver Fig. 3.15).

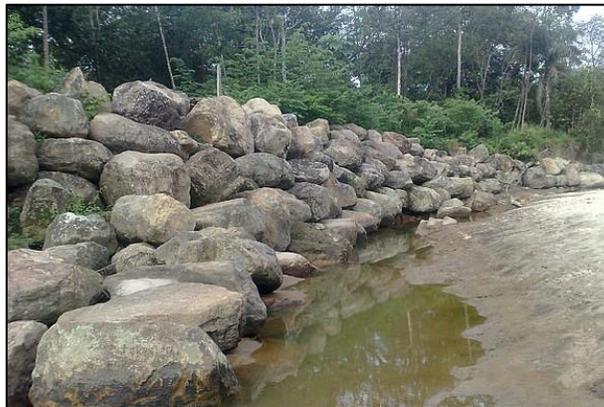
Fig 3.16 Ejemplo de enrocado (Fuente: Google)

- Escollera o enrocado: es la unidad formada por agrupación de elementos pétreos naturales, generalmente procedentes de cantera. Su estabilidad se debe al peso propio de las rocas y a su imbricación. Las estructuras formadas por escollera pueden ser independientes con funcionamiento por gravedad; son permeables y de poca resistencia. Por su origen en cantera la granulometría de esta unidad no es uniforme, cualidad que conviene para la imbricación y funcionamiento en conjunto. Una protección de enrocado puede fallar por mal dimensionamientos (peso escaso) pero quizá es más frecuente que falle derrumbándose, por haber quedado descalzada debido a la erosión del lecho junto al talud; sin embargo, esta estructura tiene la ventaja de ser flexible como conjunto, ref. [6].

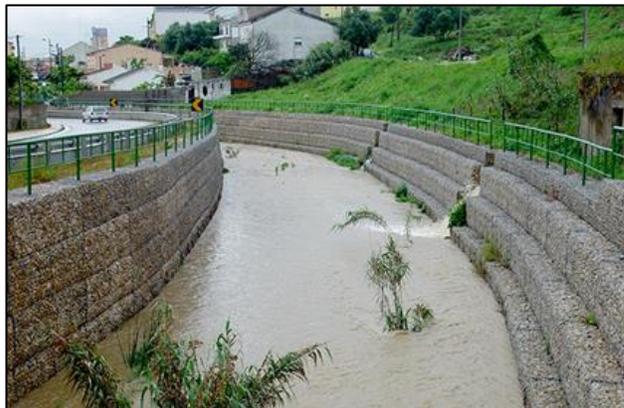
Fig. 3.17 Ejemplo de gaviones (Fuente: Google)

Existen tres tipos de gaviones según el espesor de los mismos: los gaviones de cuerpo son aquellos que tienen una sección transversal de 1m x 1m y de 1 a 4 metros de longitud; los gaviones de altura 0.5m se llaman gaviones de base porque se utilizan como base del conjunto; por último están los llamados corazas o gaviones de revestimiento con altura entre 0.20 y 0.30 metros de altura y se emplean en alineaciones de recubrimiento o revestimiento sin carácter de estructura de gravedad. Una protección de gavión tiene restricciones con respecto a la altura de la misma, si resulta muy esbelta puede perder estabilidad y fallar. También puede fallar por causa de la corrosión del alambre en aguas agresivas y la abrasión en aguas con transporte de arena, ref. [6].

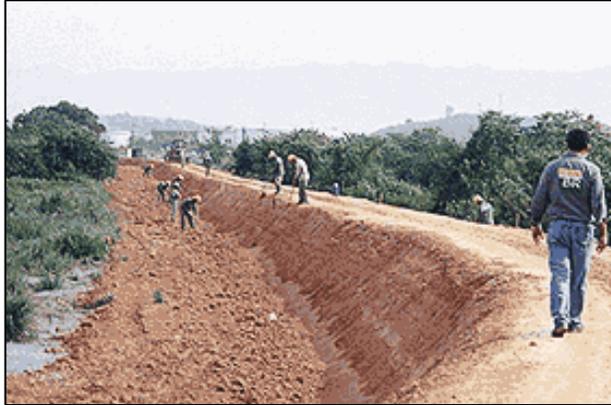
Fig. 3.18 Ejemplo de dique (Fuente: Google)

manera que hay que depurar los riesgos de falta de impermeabilidad, sifonamiento y tubificación por pérdida de finos, de fallo por presión intersticial no drenada y finalmente erosión fluvial por la corriente, ref. [6].

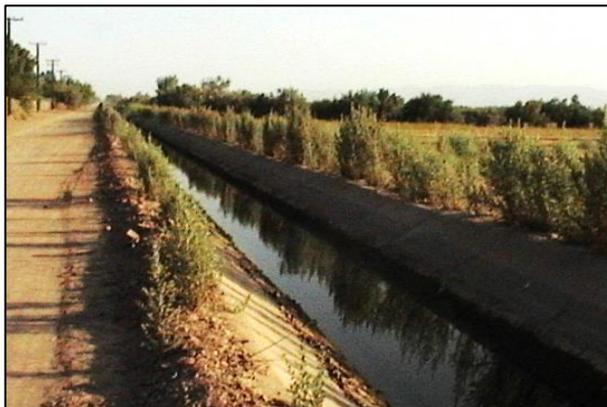
Fig. 3.19 Ejemplo de uso de vegetación en canales (Fuente: Google)

- Vegetación: se utiliza en canalizaciones con distintas finalidades, principalmente la renaturalización del río, el uso recreativo o la revalorización paisajística del cauce (por ejemplo en parques fluviales urbanos) y también la protección frente la erosión. En esta última finalidad hay que destacar que es un medio efectivo y económico. La hierba consigue reducir la velocidad junto al fondo y con ello fomenta la sedimentación del material fino, además, puede resistir velocidades de 1 a 2 m/s sin gran dificultad antes de resultar arrancada. Sin embargo, la hierba tolera mal la inmersión prolongada, por lo que se reserva para las zonas altas de los cauces y para las llanuras de inundación, ref. [6].

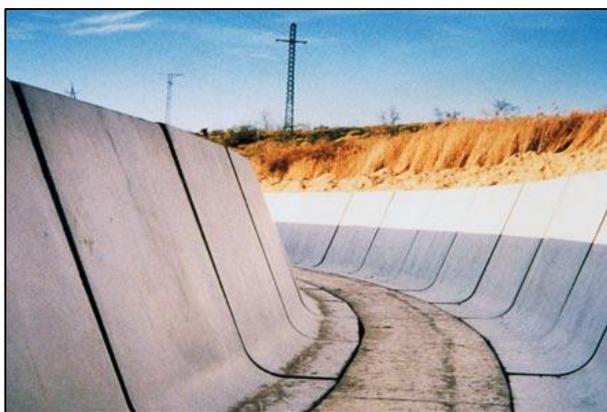
Fig. 3.20 Ejemplo de uso de materiales prefabricados (Fuente: Google)

- Materiales prefabricados flexibles: entre éstos tenemos las mantas prefabricadas de losetas o bloques de hormigón que consisten en conjuntos de losetas cosidas entre sí por cables para formar unidades de anchura del orden de 2.50 m y longitud variable. Se usan como revestimiento flexible y permeable de orillas; pueden tener un filtro sintético incorporado. La ventaja de estos productos, es la economía de la prefabricación y la puesta en obra; por el contrario, necesitan de buena preparación del talud, ref. [6].

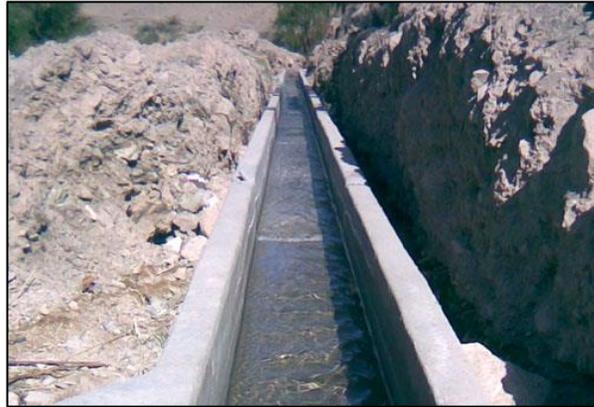
Fig. 3.21 Ejemplo de canalizaciones en concreto (Fuente: Google)

- Canalización estructural en concreto armado: En Venezuela, cuando el destino del canal es abastecer una población, un sistema de riego o una planta hidroeléctrica, la política aplicada ha sido revestir el canal en concreto para evitar pérdidas de agua, siendo esta última una ventaja del material además de adaptarse prácticamente a cualquier forma geométrica resultando conveniente cuando el espacio disponible es limitado. En canalizaciones de ríos ha habido una mayor diversificación, aunque también con predominio del concreto y es que este material, es capaz de resistir velocidades más altas (de hasta 5 m/s) que el suelo natural, gavión, entre otros. Ref. [3].

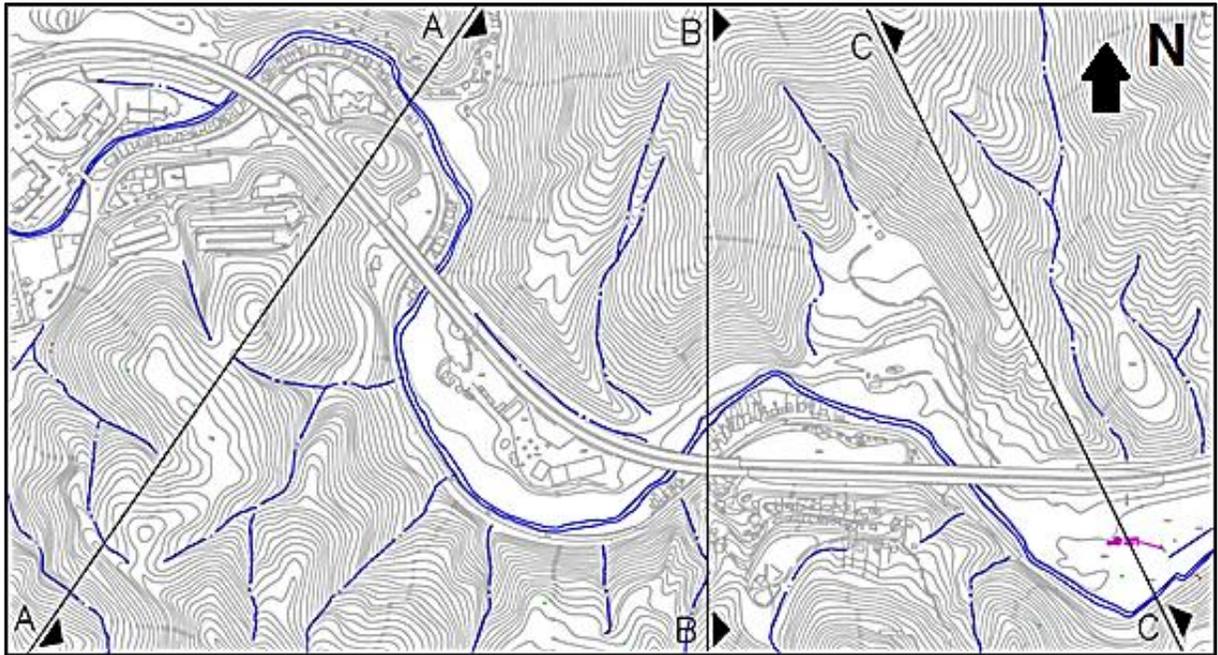
Fig. 4.2 Ubicación de las secciones utilizadas para representar el relieve general de la zona en estudio.

El área comprendida entre los sectores Mampote y El Cercado está compuesta por un relieve montañoso y medianamente abrupto, sus máximas cotas están en el orden de los 600 metros sobre el nivel del mar (msnm) y su cota mínima está en el orden de los 400 msnm. La determinación de las pendientes fue realizada mediante la interpretación de fotografías aéreas y el análisis de planos topográficos a escala 1:5000; dichas pendientes se clasificaron en tres grupos: de 0 a 10% pendientes bajas representadas con color verde claro, las pendientes que se encuentran entre el 11 y el 40% se clasificaron como moderadas y se representan con un color verde más oscuro que el anterior, y por último, todas aquellas zonas con una pendiente mayor al 40% se clasificaron como pendientes altas y se representaron con color verde oscuro, este último grupo se presenta en mayor proporción en la extensión del área de estudio, (ver plano AS-02). Es importante resaltar que los asentamientos urbanos se encuentran, en su mayoría, en las zonas de pendiente baja cuya ubicación es cercana al cauce del Río Guarenas. A continuación se presentan algunos perfiles que representan el relieve del sector en general:

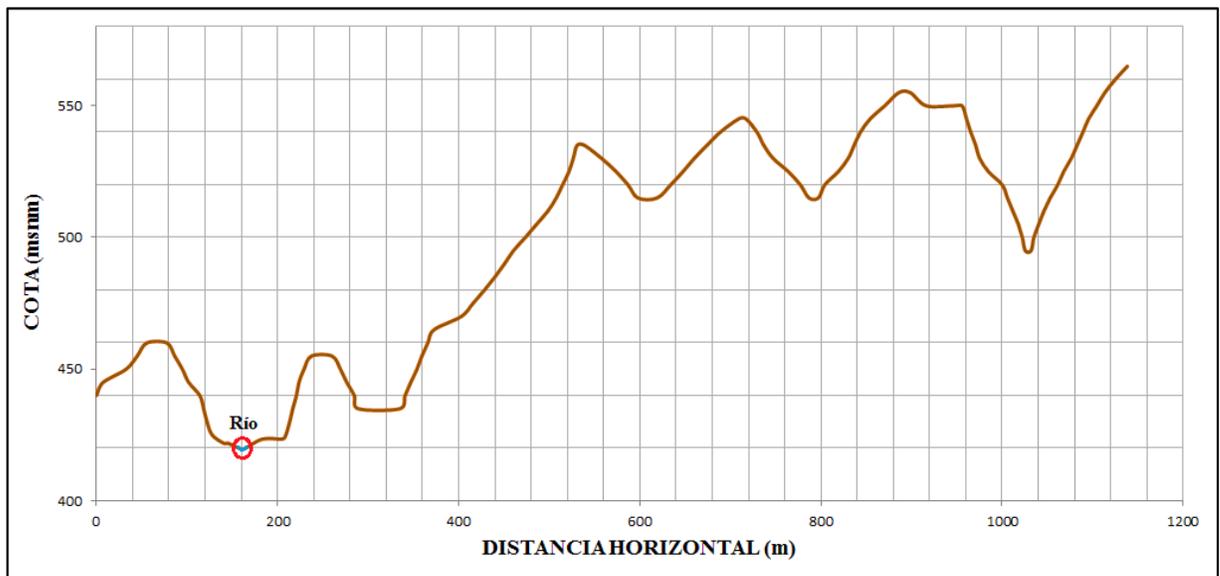
Fig.4.3 Representación del relieve según la sección A (Vista hacia aguas abajo)

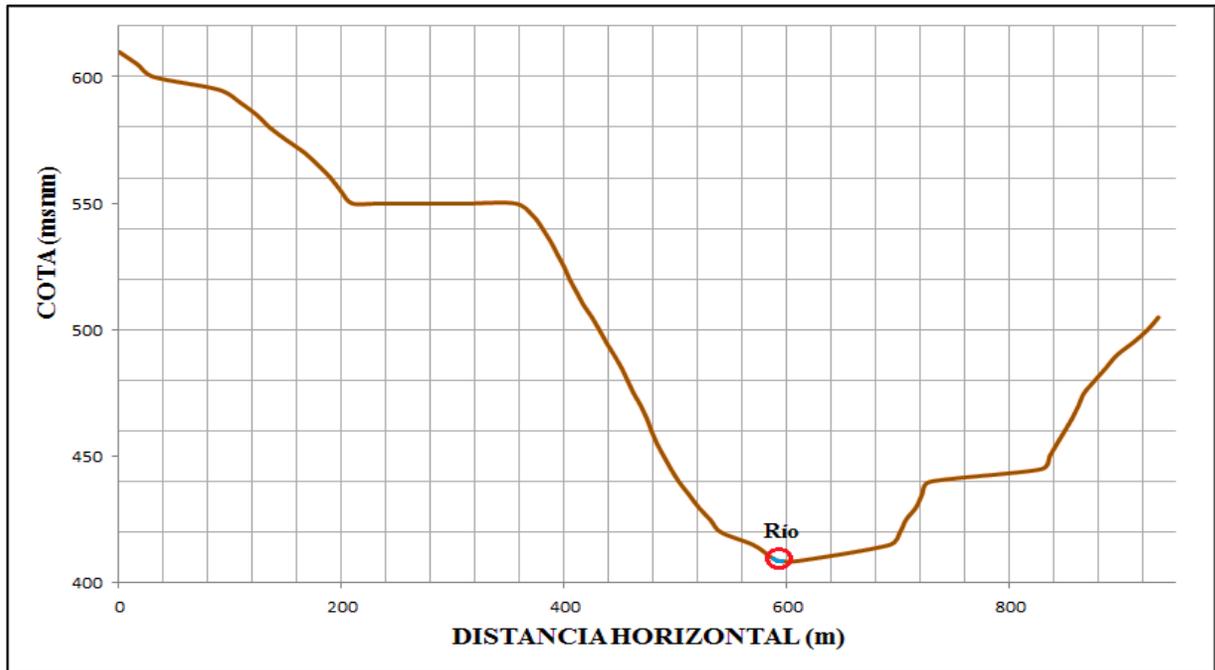
Fig.4.4 Representación del relieve según la sección B (Vista hacia aguas abajo)

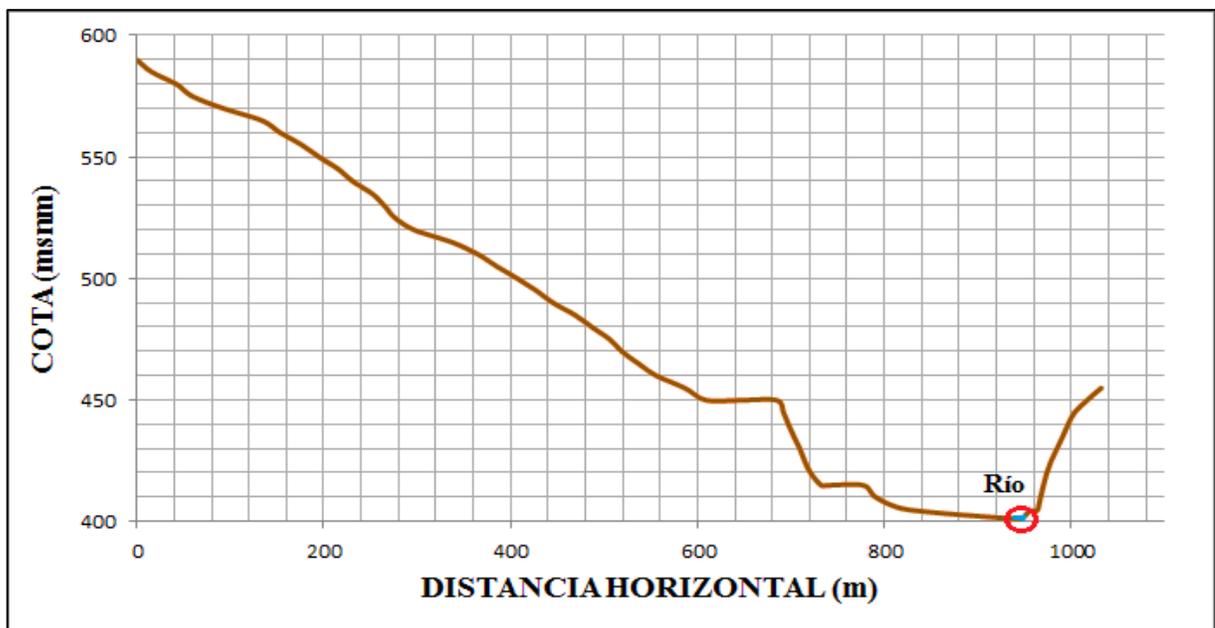
Fig.4.5 Representación del relieve según la sección C (Vista hacia aguas abajo)

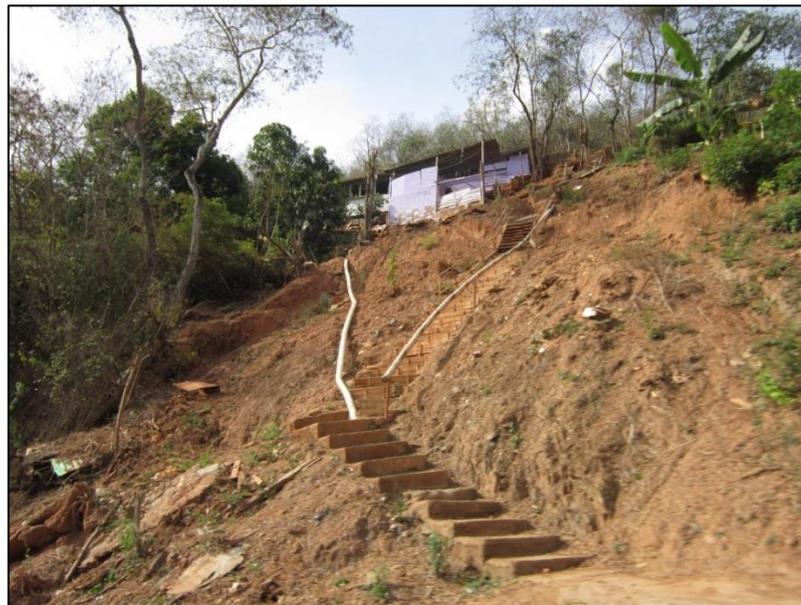
FOTO 4.1 Vivienda ubicada en la zona tres (3) entre las progresivas 1+638 y 1+375 (Fuente: Propia).

En el área de estudio se localizaron tres (3) zonas ocupadas por equipamientos urbanos dentro del Barrio Estrella Uno que presentan una geología desfavorable desde el punto de vista de estabilidad de taludes, la primera entre las progresivas 2+137 y 1+990, la segunda entre las progresivas 1+923 y 1+870 y por último entre las progresivas 1+638 y 1+375. Las viviendas que se encuentran en estas zonas están construidas con materiales que varían desde paredes de zinc y madera, hasta paredes hechas con bloques de arcilla o cemento y techos de zinc. (Ver fotos 4.1, 4.2 y plano AS-04).

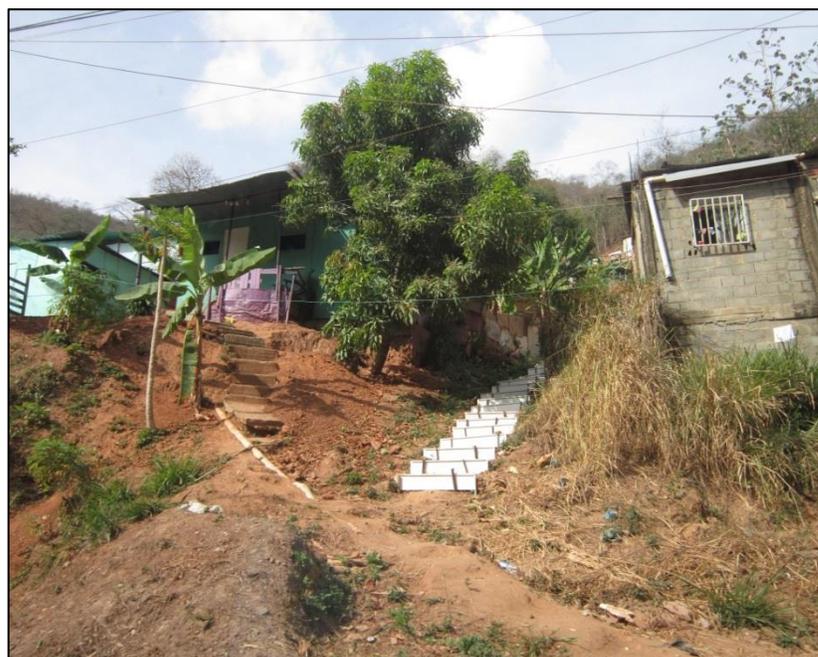
FOTO 4.2 Representación de los materiales de construcción de las viviendas ubicadas en la zona tres (3). (Fuente: Propia).

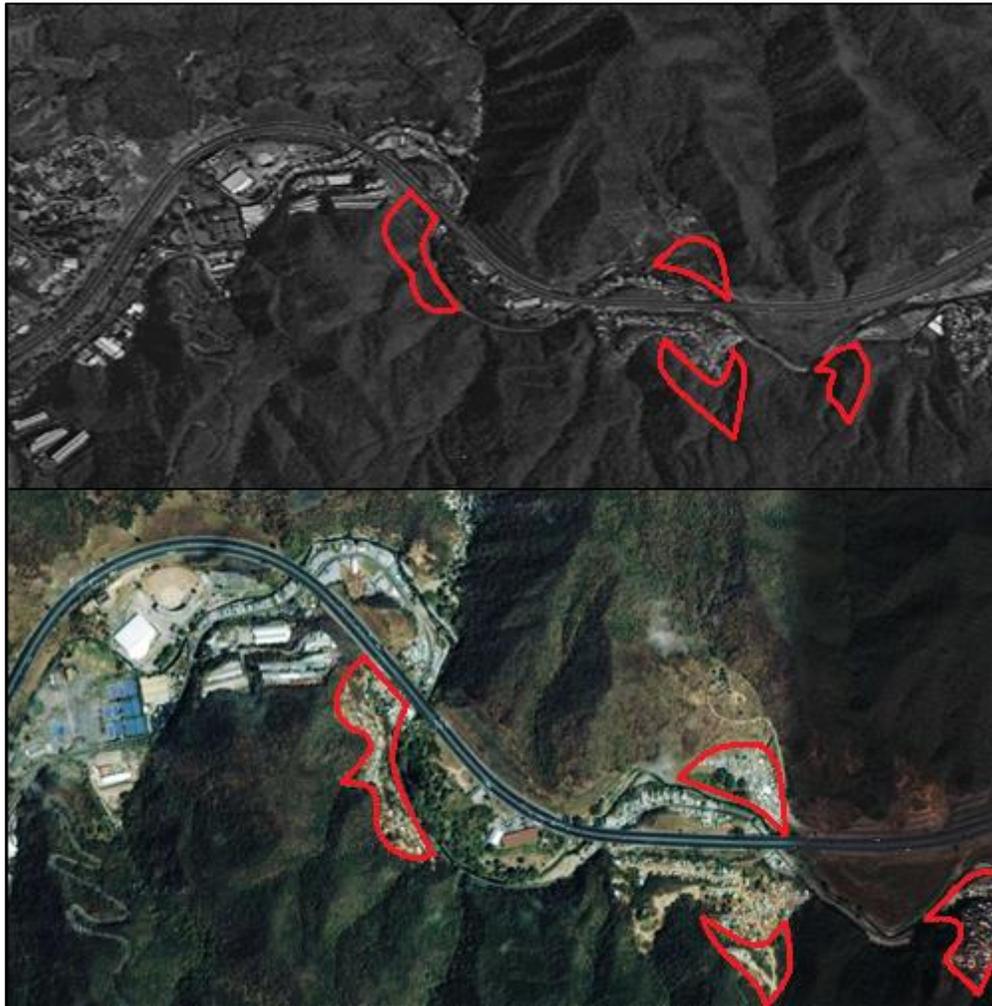
Fig. 4.8. Comparación de espacios ocupados entre el año 2002 y el año 2012

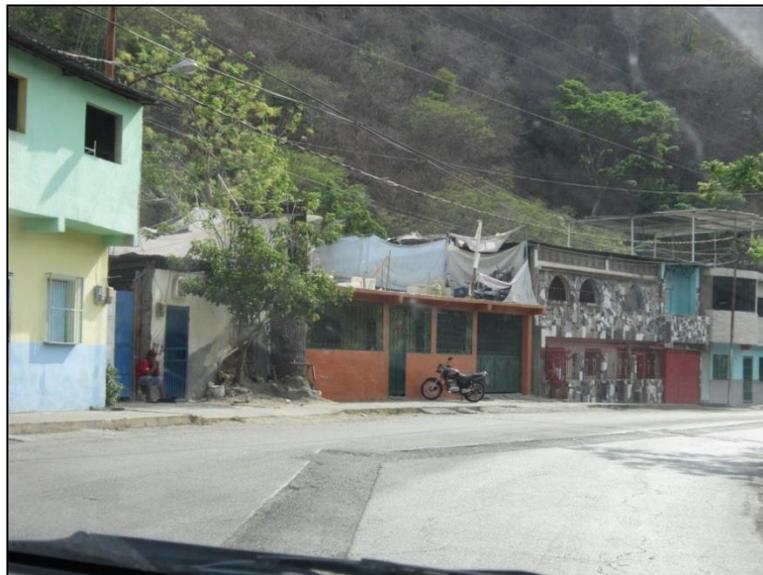
FOTO 4.3 Viviendas aparentemente fuertes en la progresiva 2+194 (Fuente: propia)

Con respecto a los equipamientos existentes en las adyacencias del Río Guarenas se realizó una visita al sitio de estudio, recorriendo y detallando las condiciones físicas del cauce y las cercanías del mismo, donde se encontraron viviendas conformadas principalmente por edificaciones del tipo unifamiliar, en combinación con estructuras tipo galpones de uso industrial (talleres mecánicos, depósito, etc.). Las viviendas que se localizan en el tramo son del tipo unifamiliar que varían entre estructuras aparentemente fuertes hasta estructuras en condiciones precarias construidas con diversos materiales como cartón, zinc, madera, entre otros; en algunos casos son utilizadas las terrazas de la planta baja como abastos o venta de comida (ver fotos 4.3, 4.4, 4.5).

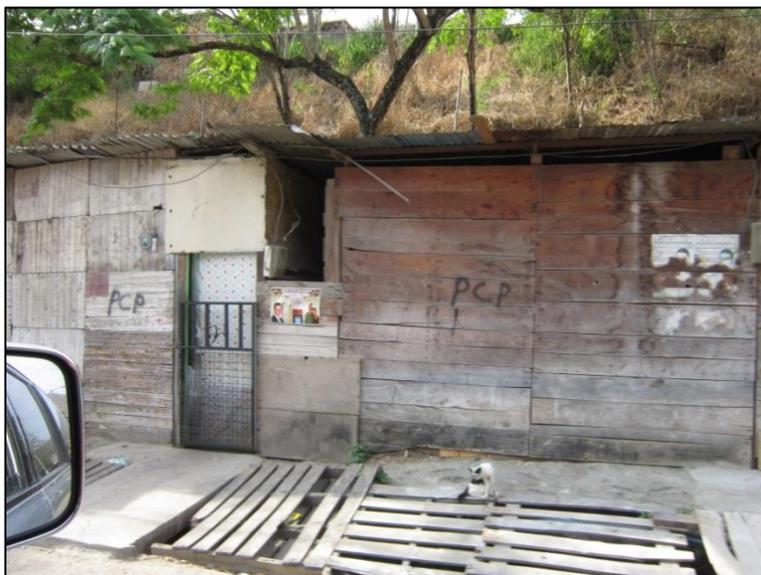
FOTO 4.4 Viviendas en condición precaria en la progresiva 1+570 (Fuente: propia)

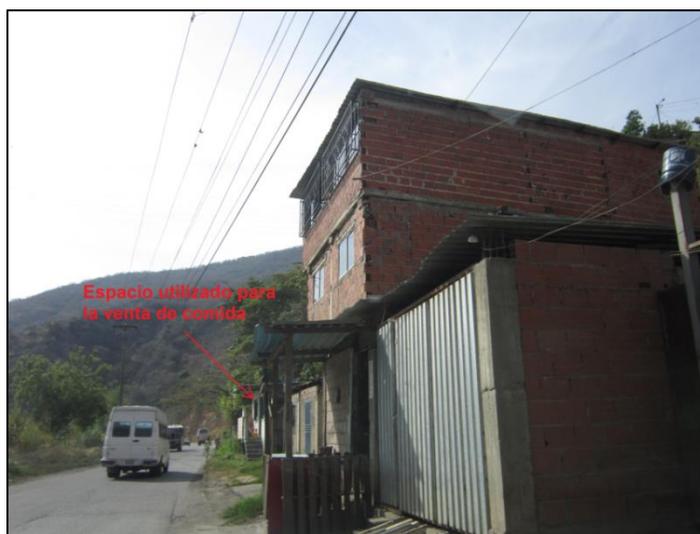
FOTO 4.5 Espacio utilizado para el comercio en la progresiva 1+375 (Fuente: propia)

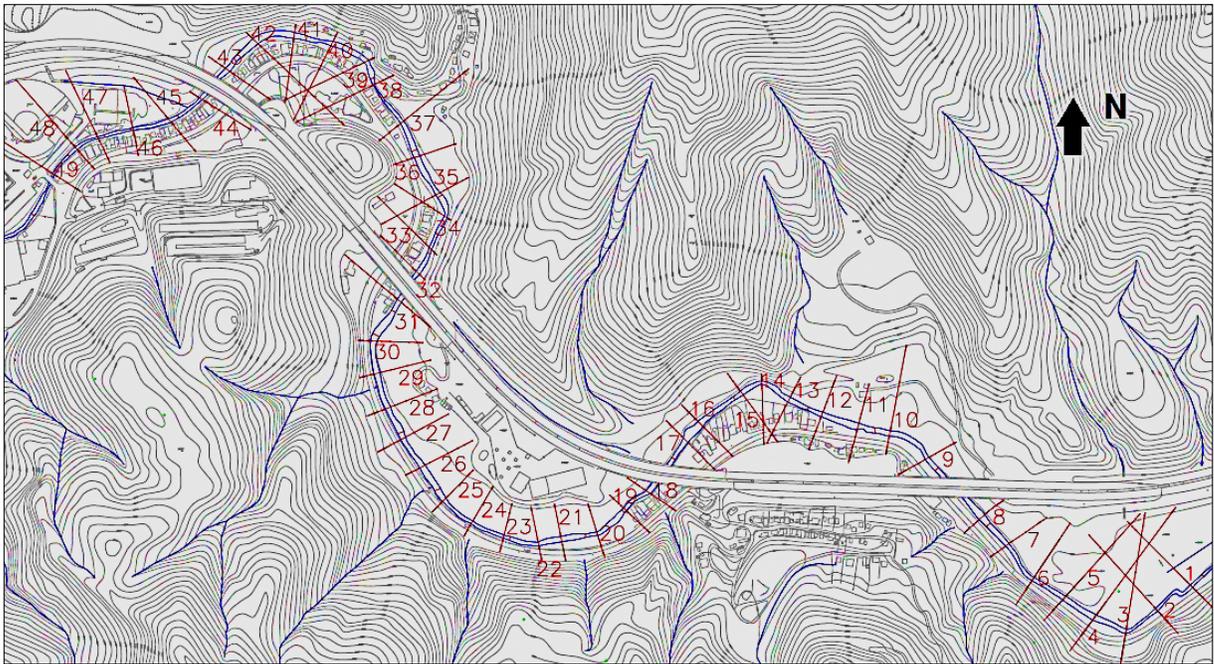
Fig. 4.9 Representación de las secciones transversales trazadas sobre el plano base. (Fuente: propia)

Para la introducción de los datos geométricos en el modelo HEC-RAS, se trazaron 49 secciones transversales al cauce, sobre el plano base, cada 50 metros en promedio. (Ver Fig. 4.9 y anexo B)

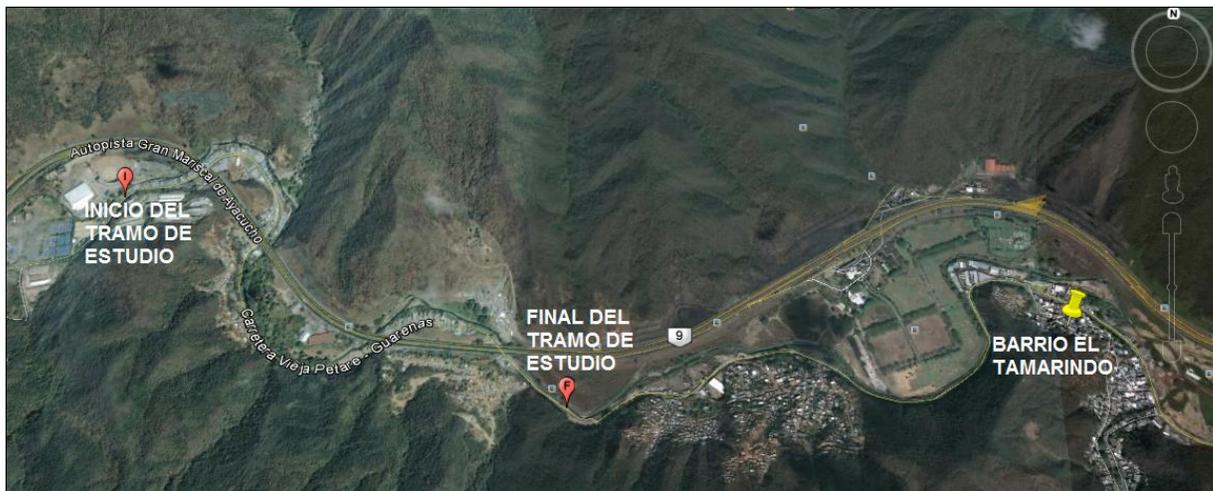
Figura 4.10 Ubicación del punto tomado como referencia para la selección de los caudales máximos

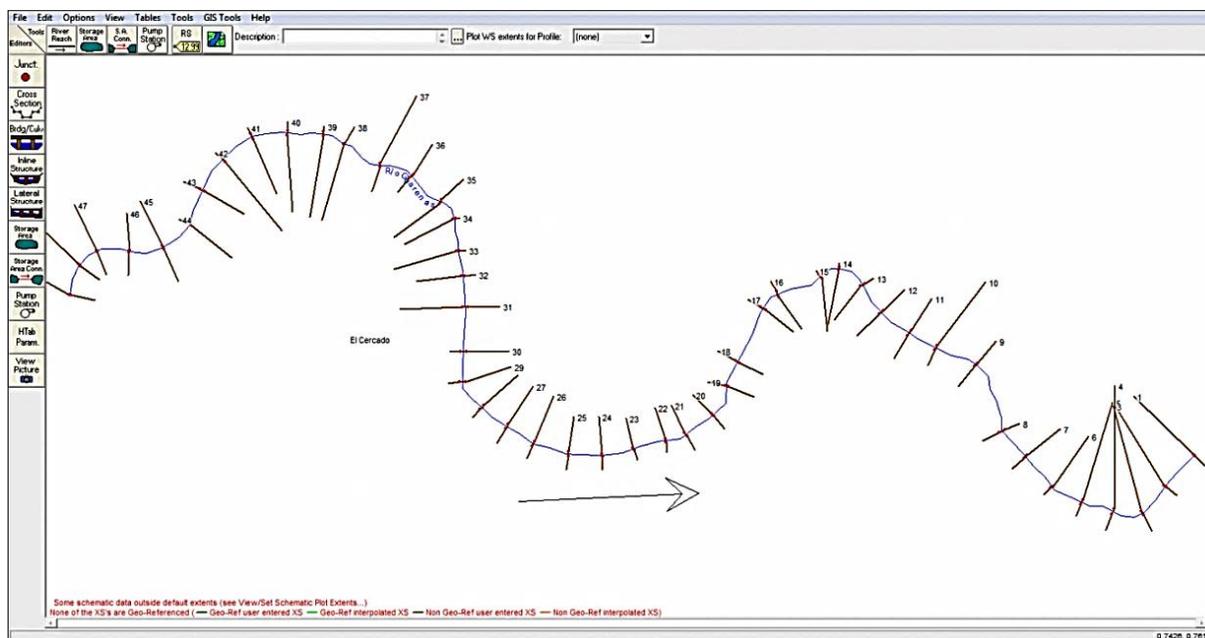
Fig. 4.11 Representación de esquema del cauce visto en planta (Fuente: HEC-RAS).

La información de los puntos que conforman cada sección se extrajo del plano base. También se introdujeron valores del coeficiente de Manning (ver tabla 4.3) usando como referencia el criterio establecido en la ref. [12]. La determinación de este valor se realizó mediante el principio de rugosidad equivalente debido a la heterogeneidad del material que conforma cada sección. Éste no fue calculado matemáticamente; se estableció mediante comparaciones visuales entre las fotos obtenidas en la visita al sitio y las imágenes del libro citado anteriormente, dando más importancia al material presente en mayor porcentaje dentro de la sección.

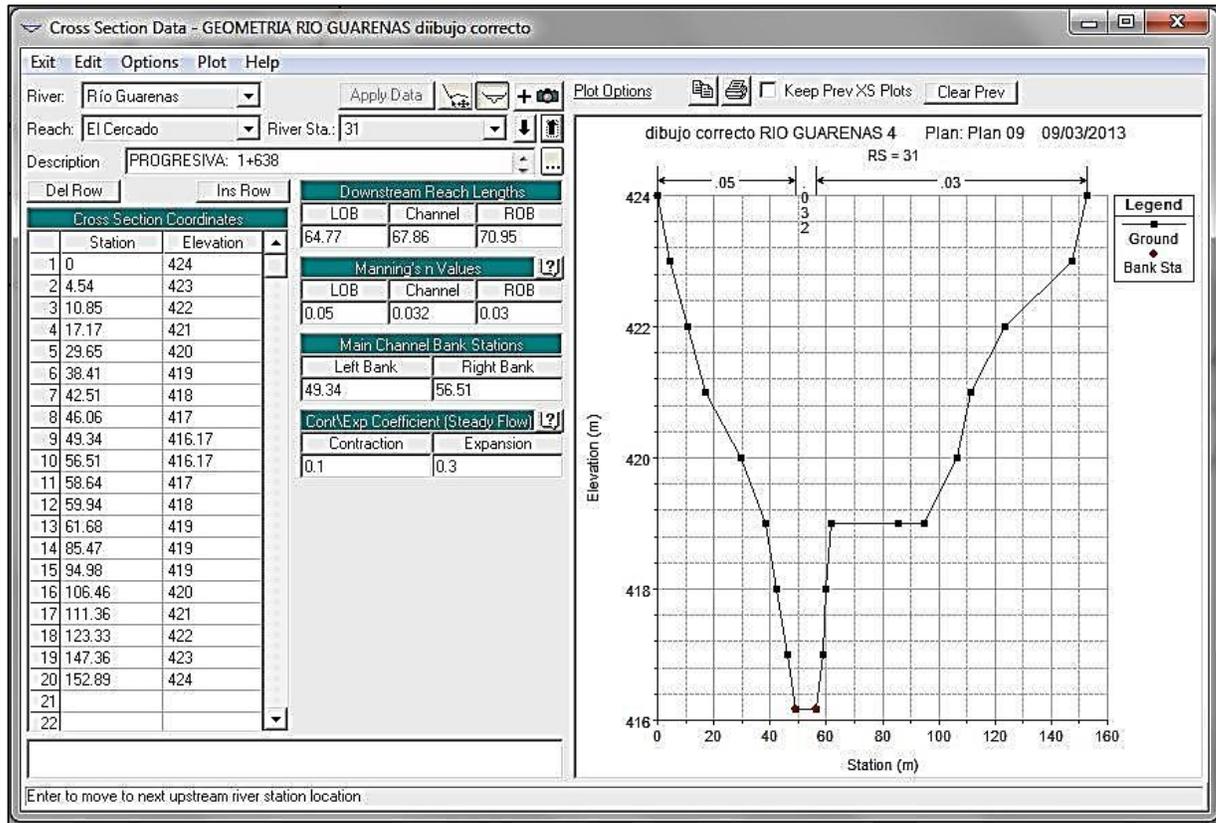
Fig. 4.12 Sección transversal N° 31 (1+638). (Fuente: HEC-RAS).

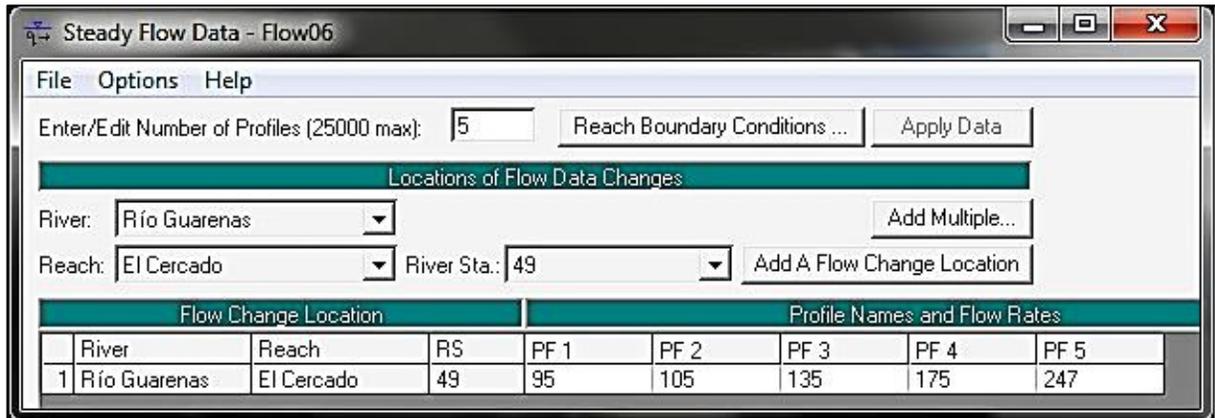
Fig. 4.13 Caudales máximos correspondientes a los perfiles que se desean obtener.

- Información de flujo y corrida: Se introdujeron los caudales máximos (Tabla 4.2) asociados a cinco períodos de retorno variando de  $T_r = 5$  hasta  $T_r = 100$ , (ver Fig. 4.13). Para facilitar el análisis hidráulico se consideró el estado de flujo permanente; se asignaron como, condiciones de borde, profundidad crítica aguas arriba y profundidad normal ( $S_o = 0.01$ ) aguas abajo, (ver Fig. 4.14). Estas condiciones resultaron las más convenientes de acuerdo a lo observado en el sitio, en especial el caso de altura normal aguas abajo, ya que el cauce aguas abajo del Cercado tiende a ser bastante estable. Para finalizar la introducción de datos al modelo se procedió a la corrida del mismo, seleccionando el comportamiento del río como régimen mixto. (Ver Fig. 4.15).

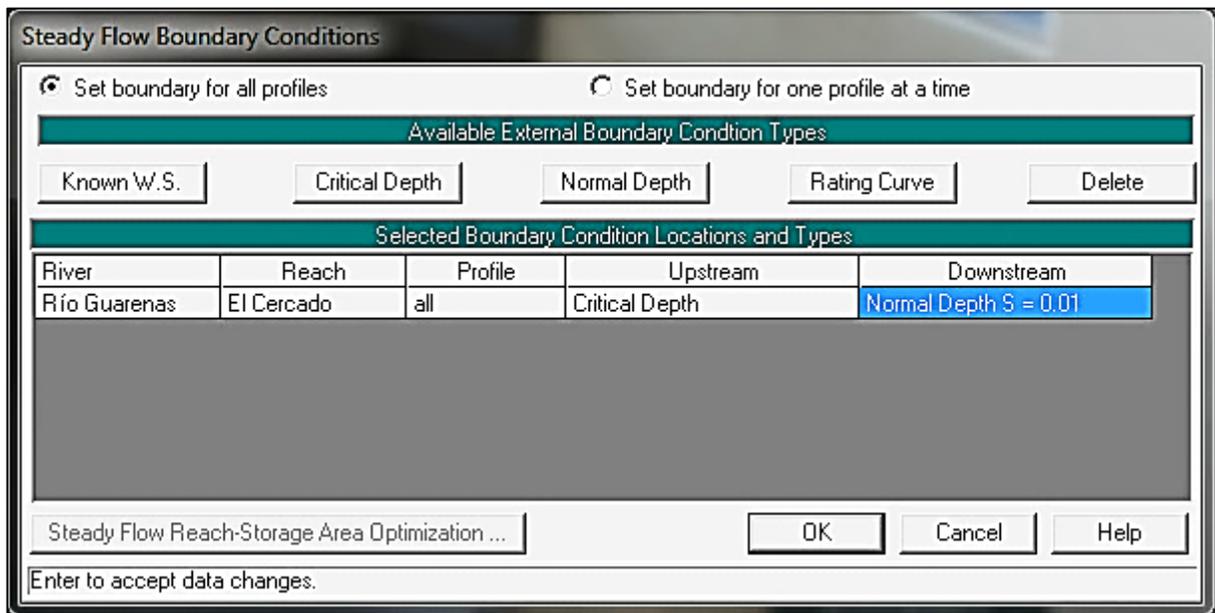
Fig. 4.14 Condiciones de borde asumidas en el modelo.

- Condiciones de borde (Reach Boundary Condition): para realizar los cálculos es necesario saber el tipo de flujo que se analiza; para flujo supercrítico se suministra información aguas arriba, para flujo subcrítico se suministra información aguas abajo y en caso de flujo mixto se deben suministrar ambas. Las condiciones de bordes que requiere el programa son: Profundidad crítica (Critical Depth), profundidad normal (Normal Depth), nivel de la superficie de agua (Known Water Surface) y curva de gastos (Rating Curve).
- Número de caudales (Enter/Edit Number of Profile): se introduce la cantidad de caudales asociados a diferentes períodos de retorno en los que se desea evaluar el río.

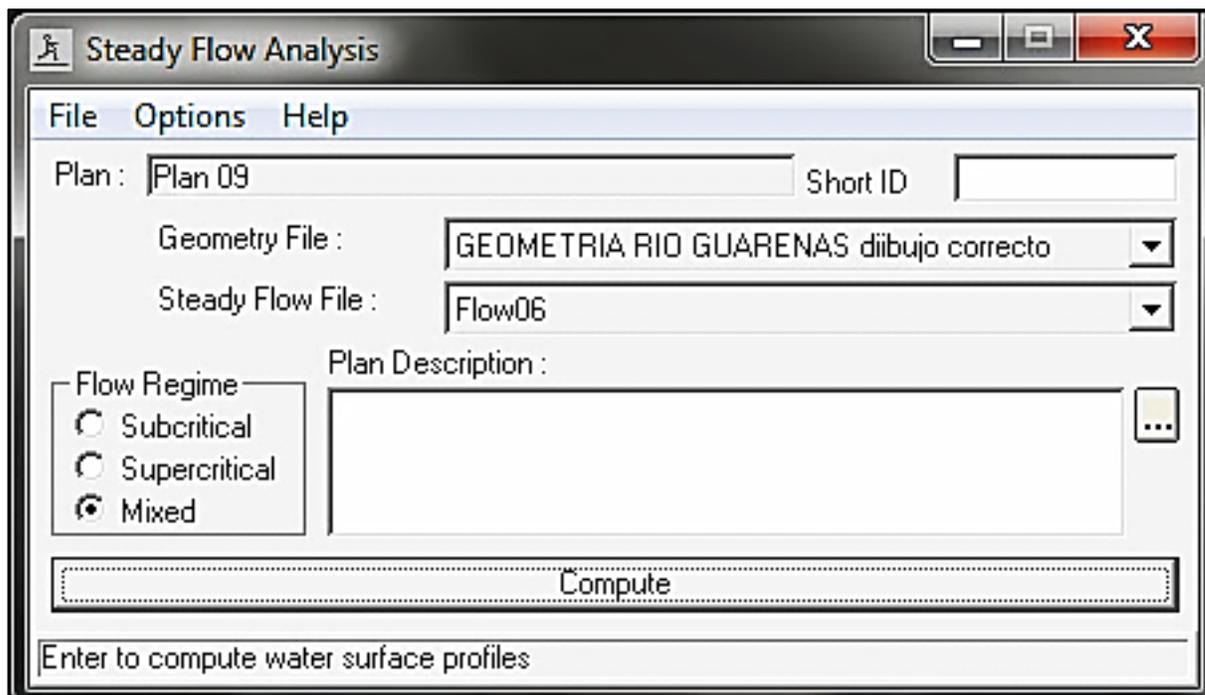
Fig. 4.15 Selección del tipo de régimen para iniciar la corrida del programa.

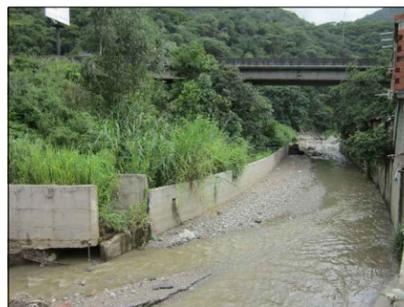
1. VISTA SECTOR MAMPOTE. ESTRUCTURAS DE CANALIZACIÓN.

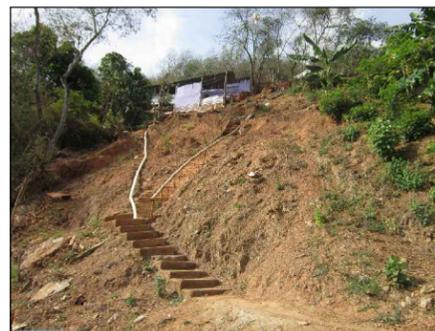
1. BARRIO ESTRELLA UNO. VIVIENDA EN ZONA VULNERABLE A DESLIZAMIENTOS.

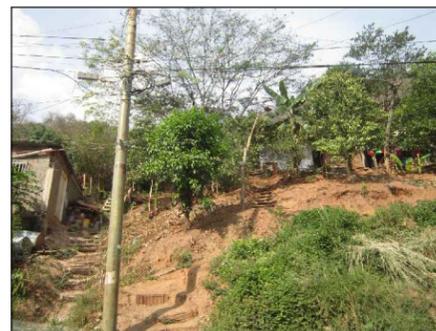
2. BARRIO ESTRELLA UNO. VIVIENDA EN ZONA VULNERABLE A DESLIZAMIENTOS.

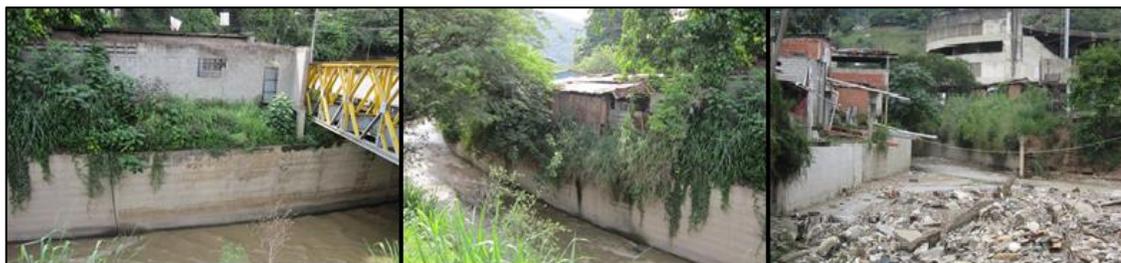
FOTO 5.1 Representación de los tramos uno (1) y dos (2): Puente que comunica la Carretera Petare-Guarenas con instalaciones deportivas (Izquierda). Canalización en concreto con vegetación del tipo maleza y viviendas en condición precaria (Centro). Vista aguas arriba: descarga de viviendas al río y estadio de béisbol al fondo (Derecha). (Fuente: Propia)

El tramo uno (1) es el más aguas arriba, comienza en la progresiva 2+548 y finaliza en la 2+509 con una distancia total de treinta y nueve (39) metros y pendiente longitudinal de 1%. Presenta una sección rectangular revestida en concreto, en la misma no se observan daños visibles, pero en el fondo del canal hay presencia de sedimentos arrastrados por la corriente. En la margen derecha se aprecia vegetación mediana (del tipo maleza) y presencia de viviendas unifamiliares, igualmente se hace notar la carretera vieja Petare – Guarenas. En la margen izquierda se visualiza vegetación, viviendas unifamiliares en mal estado e instalaciones deportivas.

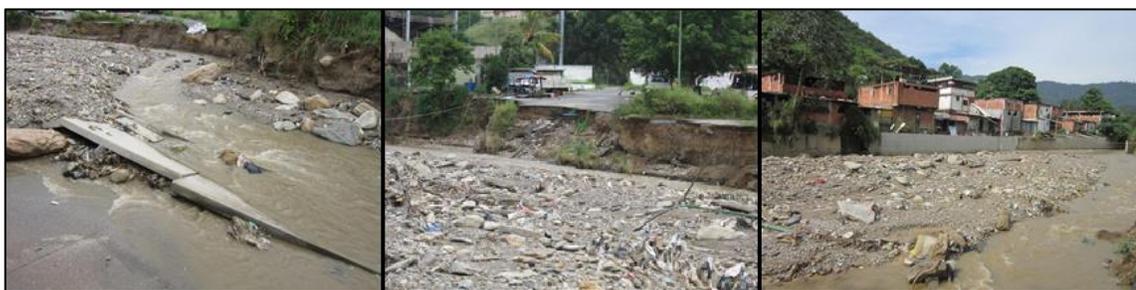
FOTO 5.2 Muro descalzado del margen izquierdo y sedimentos de arrastre (Izquierda); pérdida de parte de la capa de rodamiento del pavimento correspondiente al estacionamiento de las instalaciones deportivas producto de la socavación del terreno en la margen izquierda (Centro); sedimentos de arrastre y descarga directa de viviendas ubicadas en la margen derecha (Derecha). (Fuente: Propia)

parcialmente el daño de la capa de rodamiento del pavimento del estacionamiento de las instalaciones deportivas (campo de béisbol y canchas de bowling) y la pérdida del muro de canalización; en la margen derecha se mantiene el muro de la canalización en buen estado y se observa intervenida por asentamientos urbanos caracterizados por viviendas del tipo unifamiliares; en el medio del canal se depositan los escombros del muro descalzado del margen izquierdo y material de sedimento arrastrado por el río (como es el caso de basura y piedras de canto rodado de tamaño medio aproximadamente). (Ver foto 5.2).

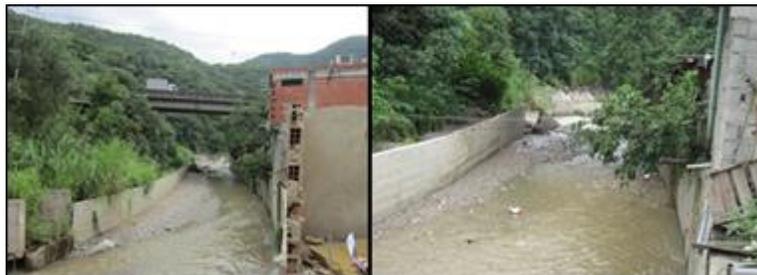
FOTO 5.3 Canalización en concreto y vegetación media del tipo maleza (Izquierda); viviendas ubicadas en la margen derecha (Derecha). (Fuente: Propia)

El tramo cuatro (4) se encuentra entre las progresivas 2+306 y 2+251 con una longitud de cincuenta y cinco (55) metros y pendiente de fondo de 0.9%, en él se observa una sección rectangular de concreto sin daños estructurales aparentes; en la margen derecha se localiza la carretera vieja Petare – Guarenas y un conjunto de viviendas unifamiliares, se aprecia vegetación abundante en la margen izquierda y deposición del material arrastrado en el fondo del canal; además se encuentra ubicada una de las bases donde descansa la Troncal #9. (Ver foto 5.3).

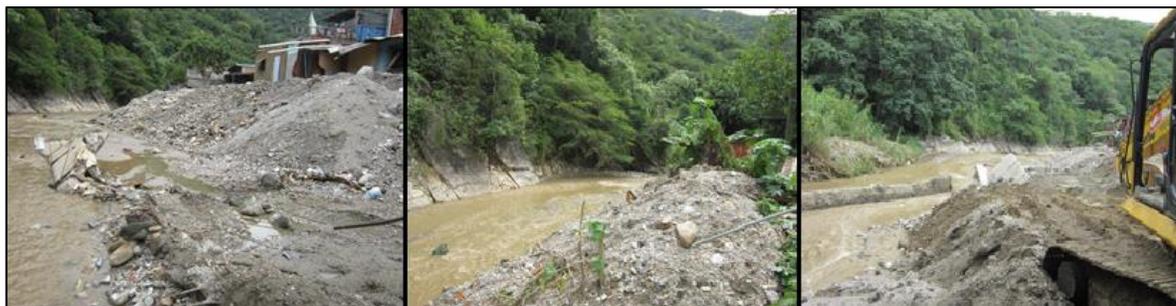
FOTO 5.4 Viviendas afectadas por eventos de crecida (Izquierda); tipo de vegetación y sedimentos (Centro); muro de canalización descalzado (Derecha). (Fuente: Propia)

Posteriormente, entre las progresivas 2+251 y 2+114 está delimitado el tramo cinco (5) de ciento treinta y siete (137) metros de largo y una pendiente longitudinal de 0.9%. Se observa cauce natural, en su margen izquierda la vegetación es densa, mientras que en margen derecha se depositan escombros de muros descalzados y de viviendas que han sido afectadas producto de las crecidas (esto último fue corroborado por los habitantes de la zona); también existen espacios que son utilizados como talleres mecánicos. Así mismo, aguas abajo encontramos el tramo seis (6) comprendido entre las progresivas 2+114 – 2+001 de ciento trece (113) metros, éste presenta características similares a las del tramo cinco (5), con la diferencia que la pendiente de fondo aumenta a 2%. (Ver foto 5.4).
