# **DETERMINACIÓN Y ANÁLISIS DE LA PLANICIE DE INUNDACIÓN DEL RÍO GUARENAS COMPRENDIDA ENTRE EL SECTOR DE “MAMPOTE” Y “EL CERCADO”, MUNICIPIO PLAZA, GUARENAS, ESTADO MIRANDA**

**AUTORES:** Leiar Méndez Laca.  
Francisco J. Terán Castillo.  
**TUTOR:** Ing. Carlos Ggriffin C.

El objetivo principal de este trabajo es la determinación de las manchas de inundación producto de las crecientes generadas en un tramo de unos 2500 metros del Río Guarenas ubicados entre el sector de “Mampote” y “El Cercado”, Municipio Plaza, Estado Miranda, considerando tormentas con períodos de retorno estimados en 5, 10, 25, 50 y 100 años. Para este fin se recopiló información del tipo topográfica, fotográfica, planimétrica e hidrológica que permitiera establecer las características y particularidades del cauce. Posteriormente se seleccionó la más útil para la investigación y luego se procedió a realizar el análisis de la misma separando éste en tres partes: análisis físico, donde se observaron las características físicas (como su nombre o indica) del cauce en el tramo de estudio, es decir, condiciones de sección transversal, material de las mismas, etc.; análisis hidráulico, en el que se determinaron las

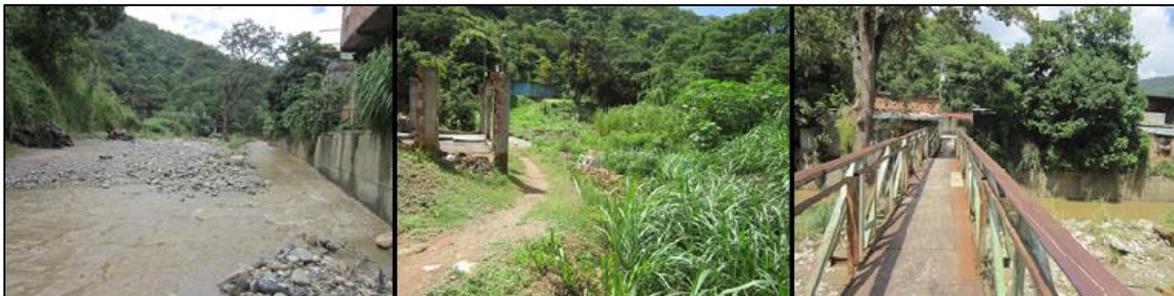
FOTO 5.5 Vista aguas debajo de la sección transversal (Izquierda); barrio parcialmente desalojado ubicado en la margen izquierda (Centro); pasarela que comunica ambas márgenes (Derecha). (Fuente: Propia)

Entre las progresivas 2+001 y 1+905 se ubica el tramo siete (7) con una longitud de noventa y seis (96) metros y pendiente de fondo 1%, el cual presenta una sección mixta compuesta por el muro de canalización en concreto en la margen derecha, donde se aprecian asentamientos unifamiliares y material natural con densa vegetación en la margen izquierda. En esta última se encuentran viviendas unifamiliares, muchas de ellas desalojadas o deterioradas como consecuencia del paso de la corriente en eventos de crecidas. En el medio del cauce se evidencian restos de muros descalzados, material de arrastre de tamaño moderado y escombros arrojados por los habitantes de la zona. Adicionalmente existe una pasarela en mal estado que comunica ambas márgenes. (Ver foto 5.5).

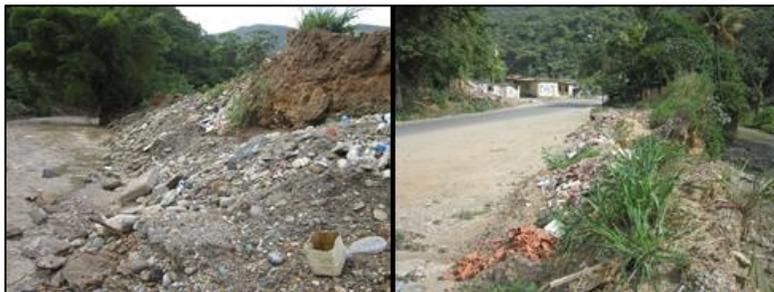
El tramo ocho (8) de doscientos veinte (220) metros está comprendido entre las progresivas 1+905 y 1+685 con una pendiente longitudinal de 1%. En él se observa un cauce natural con densa vegetación que esconde viviendas del tipo unifamiliar en su margen izquierda (algunas de esas viviendas se encuentran desalojadas); por su parte la margen derecha ha sido afectada por el procesos erosivos y posterior, en sus adyacencias se encuentra abundante vegetación, la carretera vieja Petare – Guarenas y asentamientos unifamiliares. (Ver foto 5.6).

FOTO 5.6 Procesos erosivos en la margen derecha (Izquierda); vialidad y viviendas en la margen derecha (Derecha). (Fuente: Propia)

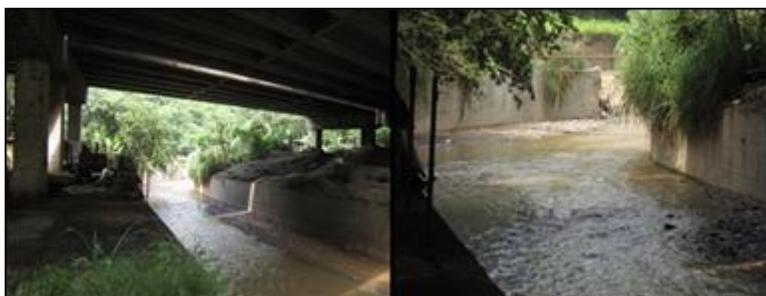
FOTO 5.9 Bases de la Troncal #9 (Izquierda); Canalización de concreto (Derecha). (Fuente: Propia)

El tramo trece (13) entre las progresivas (1+021 - 0+926), de noventa y cinco (95) metros de longitud y una pendiente de fondo de 1%; conserva una sección rectangular de concreto sin daños estructurales aparentes. La margen derecha es utilizada como estacionamiento y posee algunas viviendas unifamiliares, en su margen izquierda se perciben viviendas acompañadas de vegetación; se pueden apreciar algunas de las bases de la Troncal #9 asentadas en ambas márgenes del río. (Ver foto 5.9).

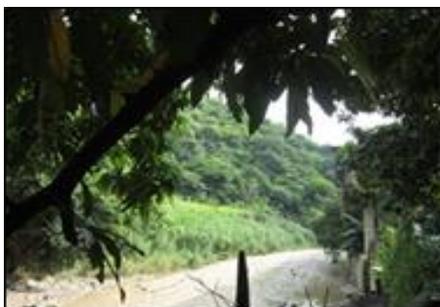
con su muro de canalización en su margen derecha, en ella descansan viviendas unifamiliares, talleres y comercios informales; mientras que la margen izquierda predomina la vegetación. En el fondo del canal se pueden percibir basura arrojada por los habitantes de la zona y material arrastrado como es el caso de canto rodado de un tamaño pequeño. (Ver foto 5.10).

FOTO 5.10 Vegetación en la margen izquierda y Viviendas en la margen derecha (Fuente: Propia).

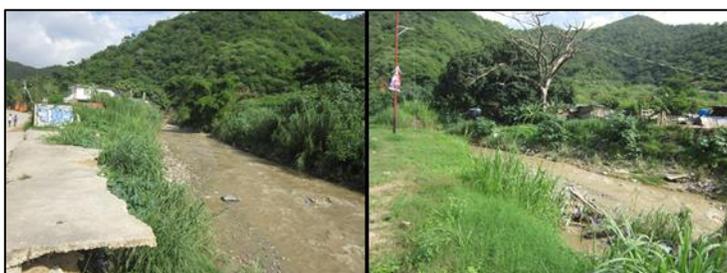
El tramo quince (15) se encuentra entre las progresivas 0+682 y 0+612, con una pendiente de fondo de 1% y su longitud es de setenta (70) metros. No posee muros de canalización a lo largo del tramo, se aprecia cómo la margen derecha ha sido afectada por el proceso de socavación hasta descalzar la acera peatonal; en la margen izquierda prevalecen la vegetación y asentamientos urbanos del tipo unifamiliar. (Ver foto 5.11).

FOTO 5.11 Proceso de socavación en la margen derecha (Izquierda); viviendas unifamiliares y vegetación presentes en la margen izquierda (derecha). (Fuente: Propia).

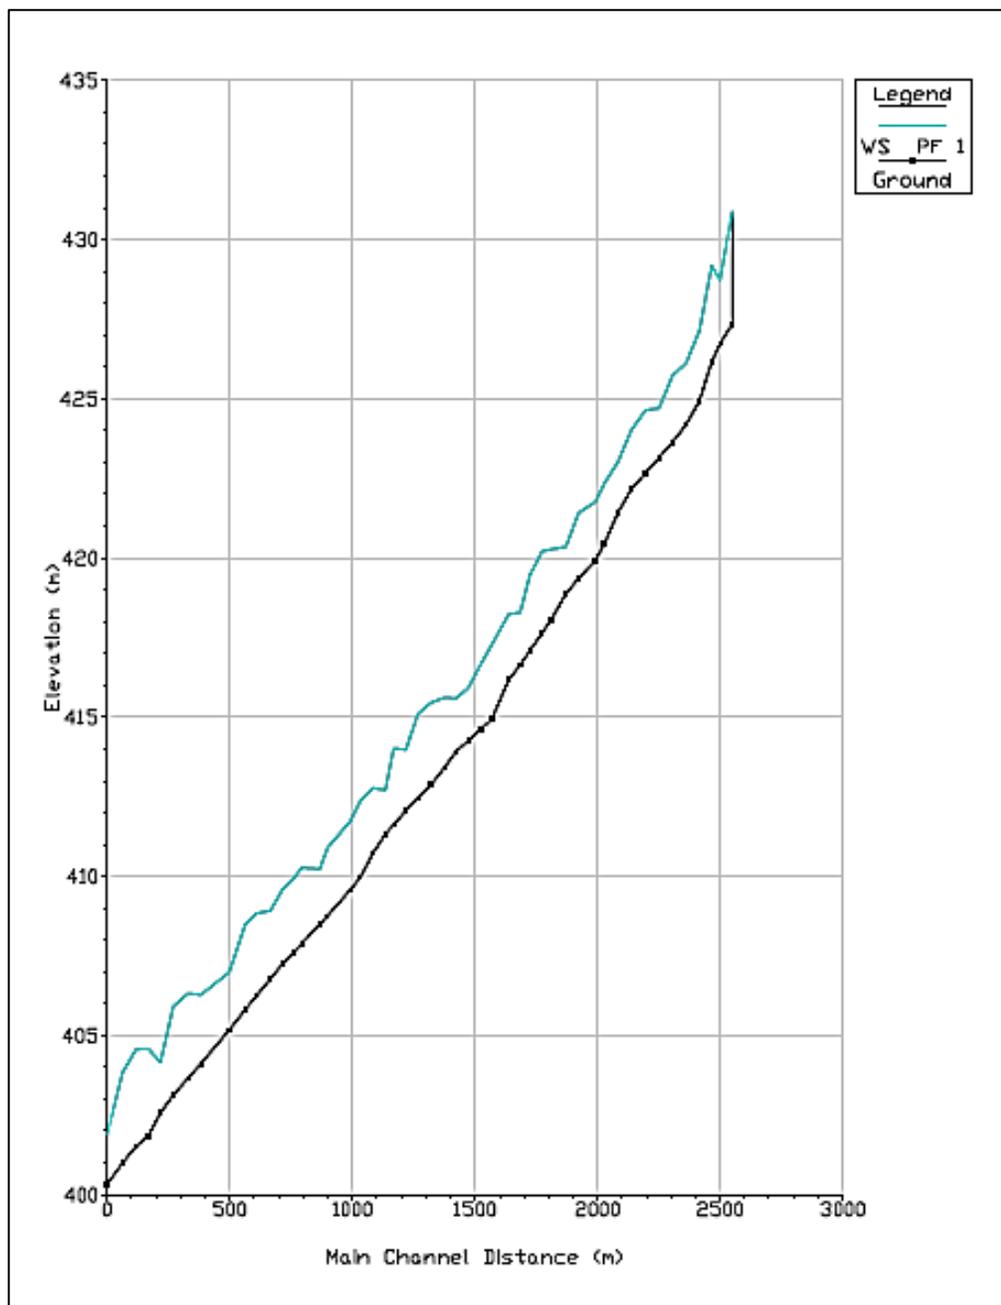
Gráfico 5.1 Perfil 1 (Fuente simulación HEC – RAS.)

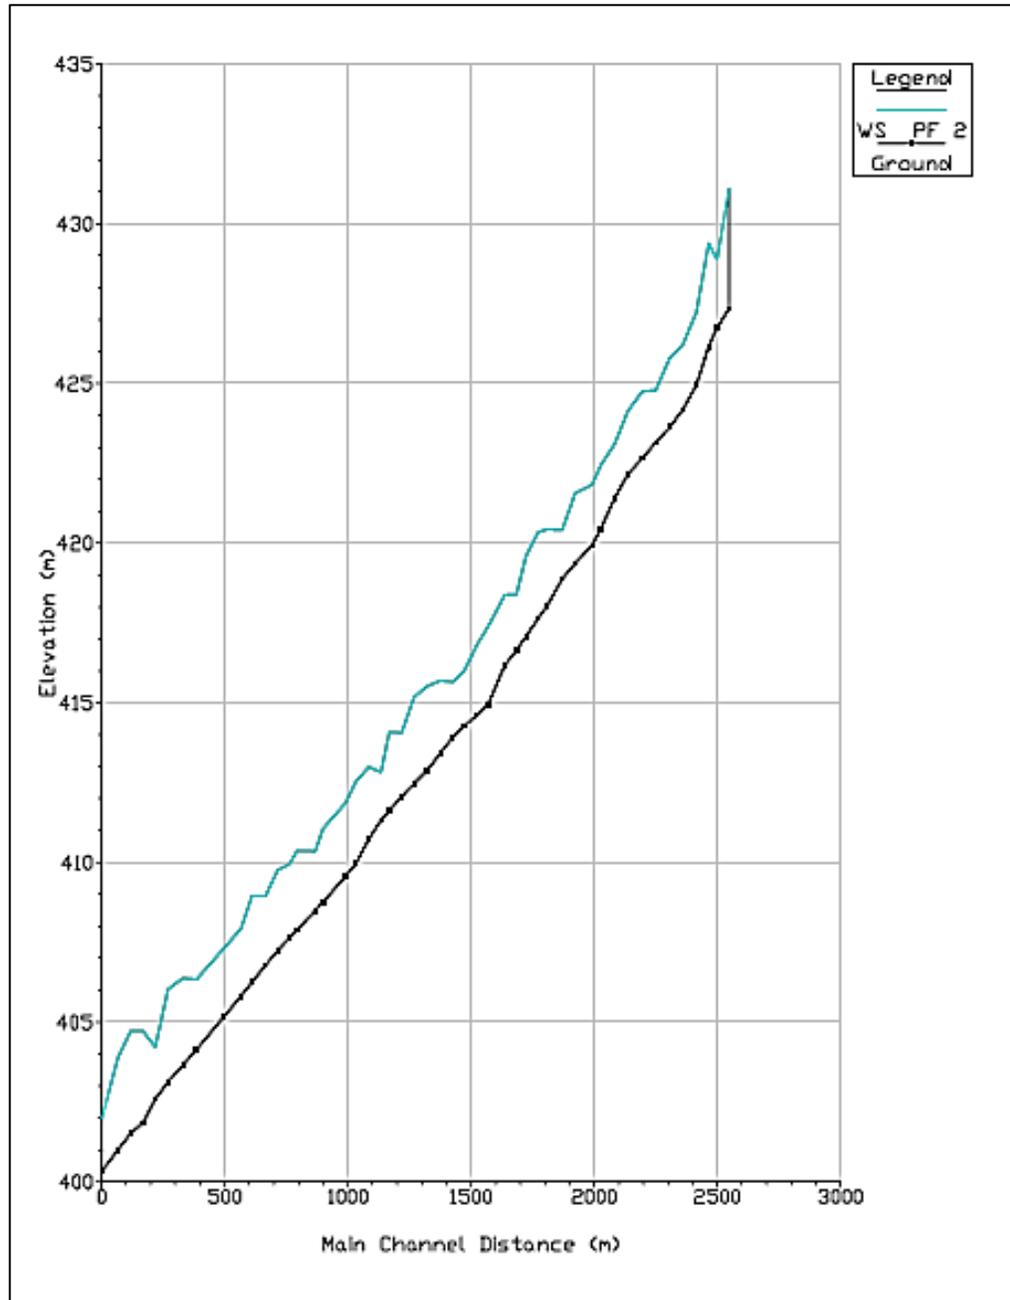
Gráfico 5.2 Perfil 2 (Fuente simulación HEC – RAS.)

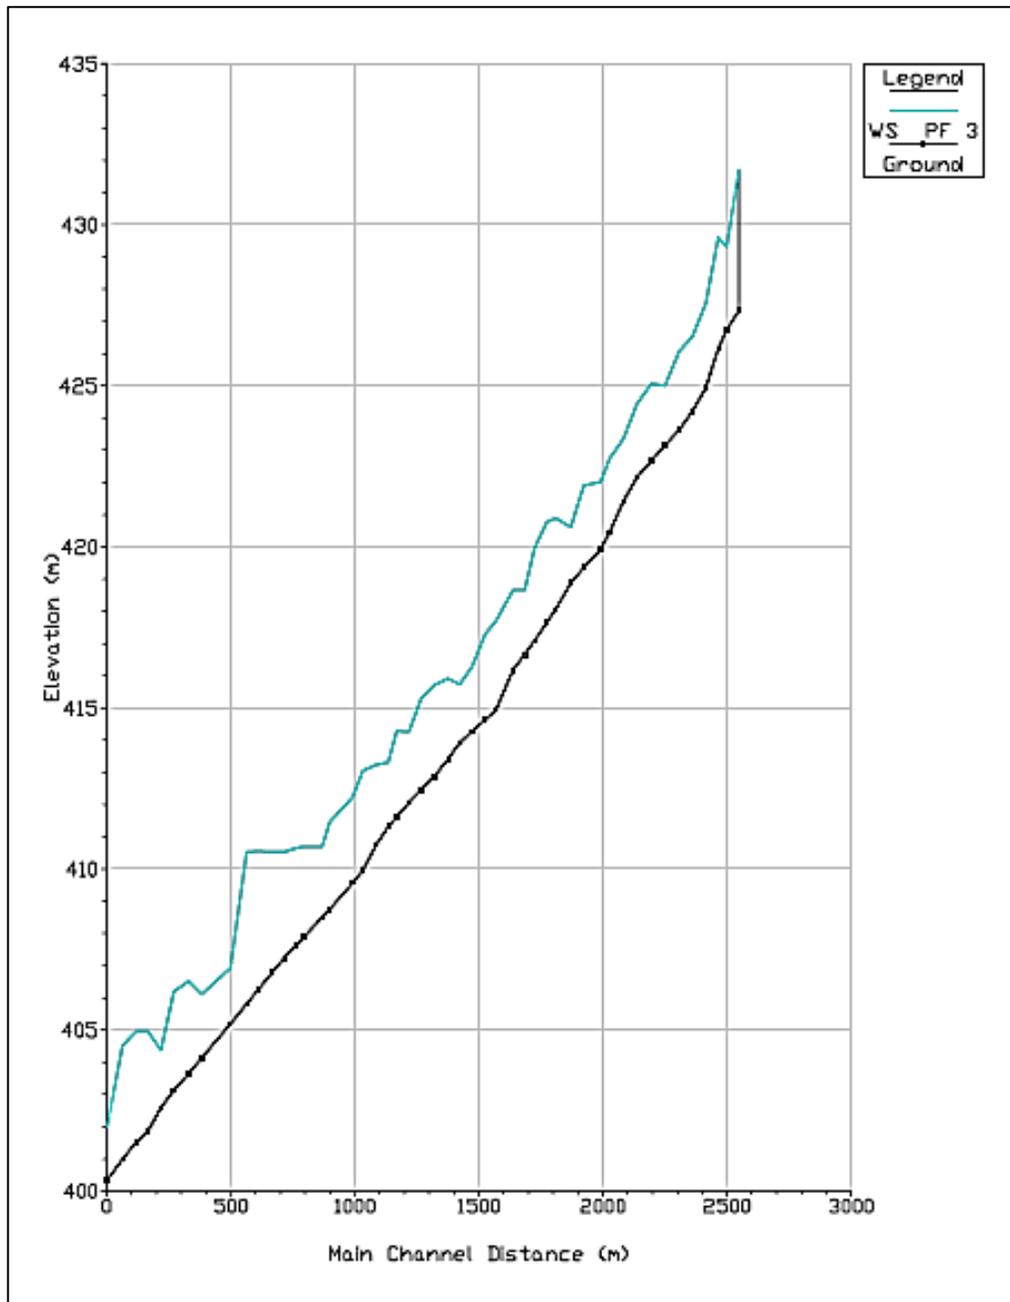
Gráfico 5.3 Perfil 3. (Fuente simulación HEC – RAS.)

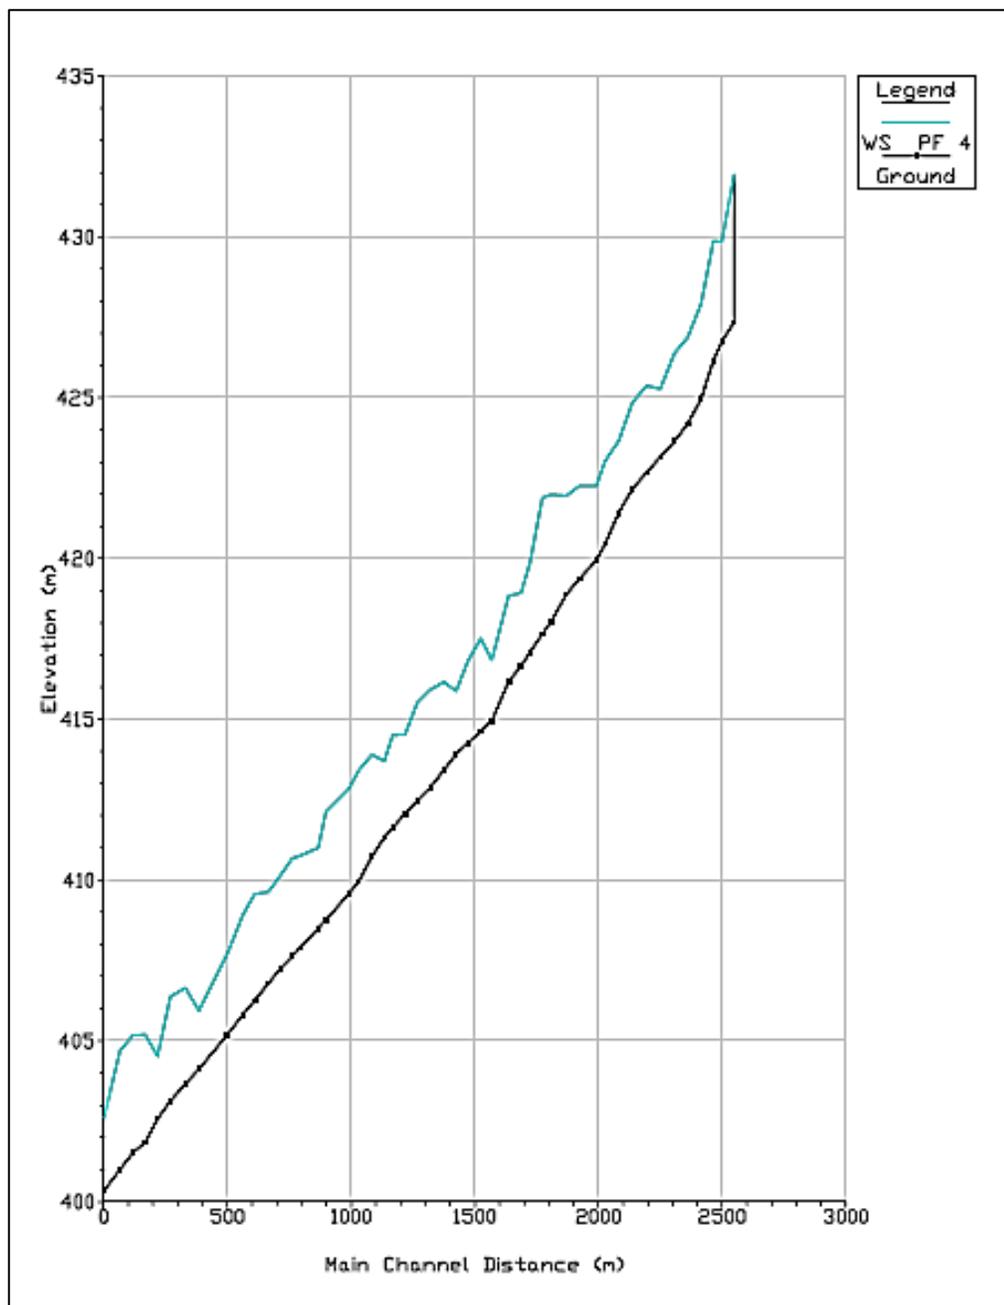
Gráfico 5.4 Perfil 4. (Fuente simulación HEC – RAS.)

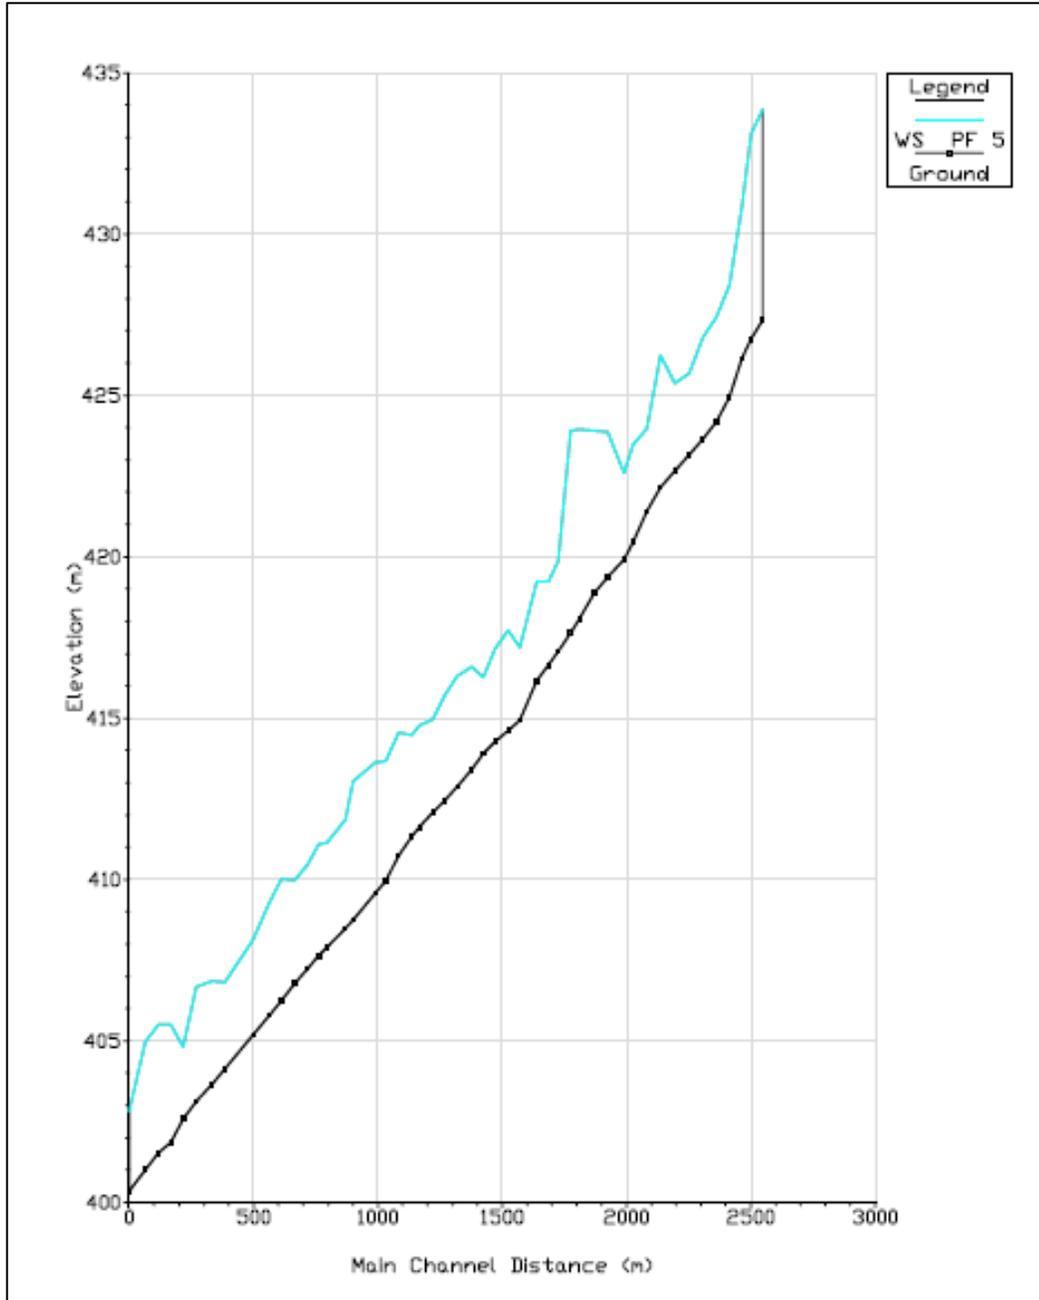
Gráfico 5.5 Perfil 5. (Fuente simulación HEC – RAS.)

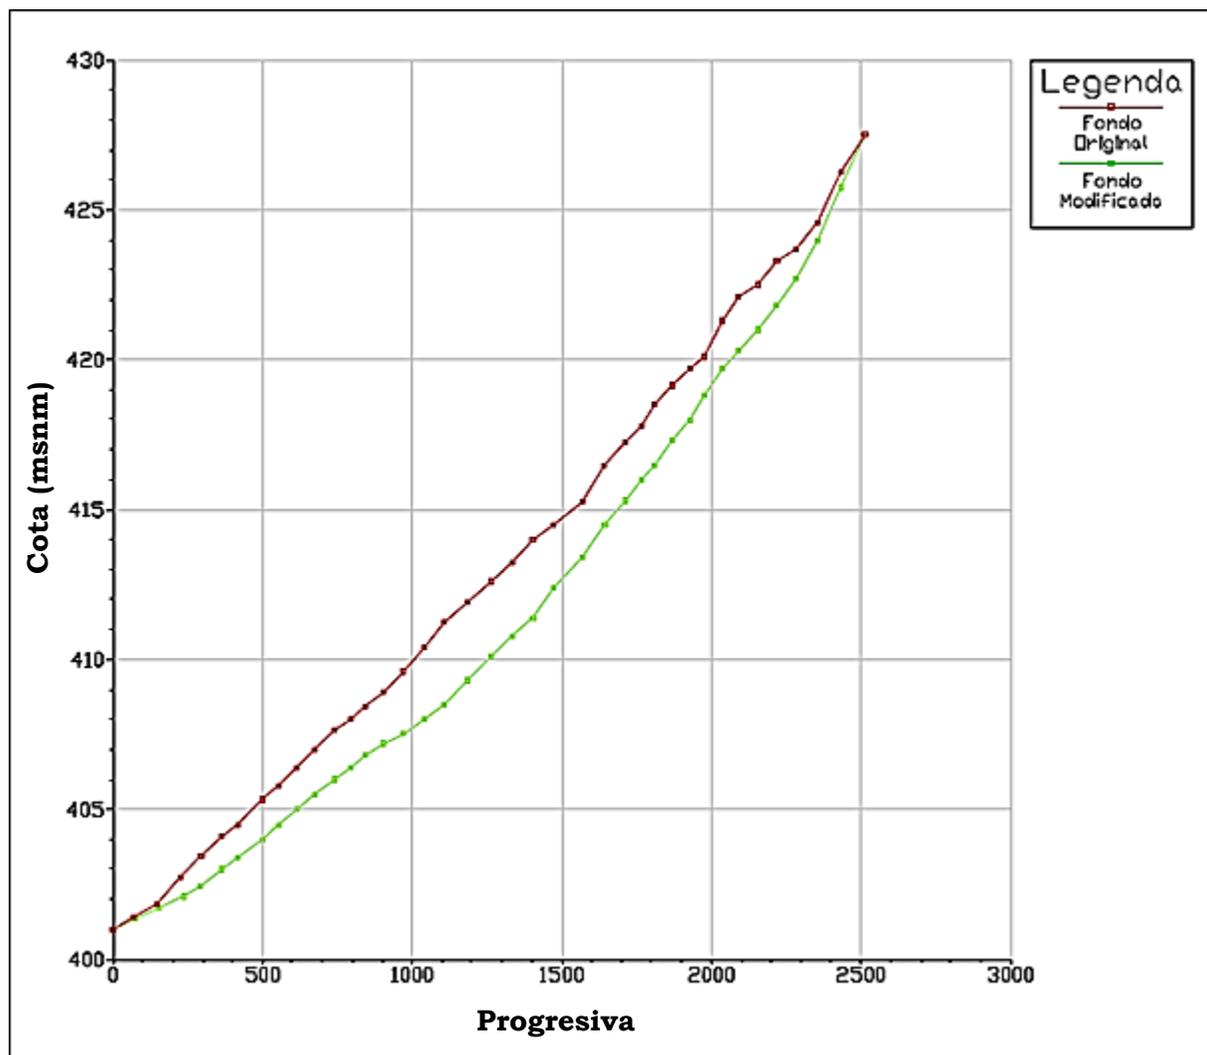
Fig. 6.1 Perfiles de fondo Propuesta Correctiva

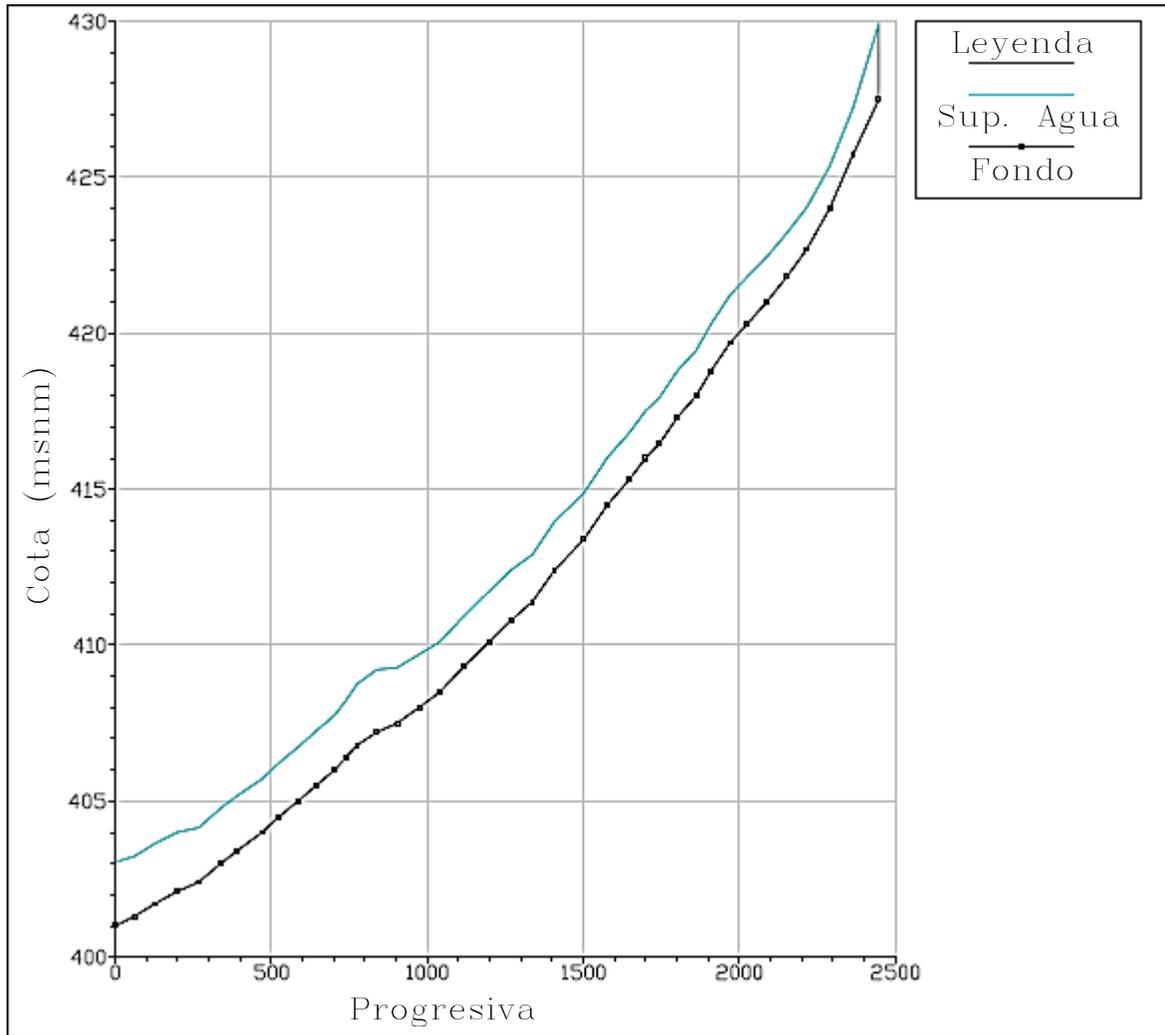
Fig. 6.2 Perfil para  $Q_5 = 95 \text{ m}^3/\text{s}$

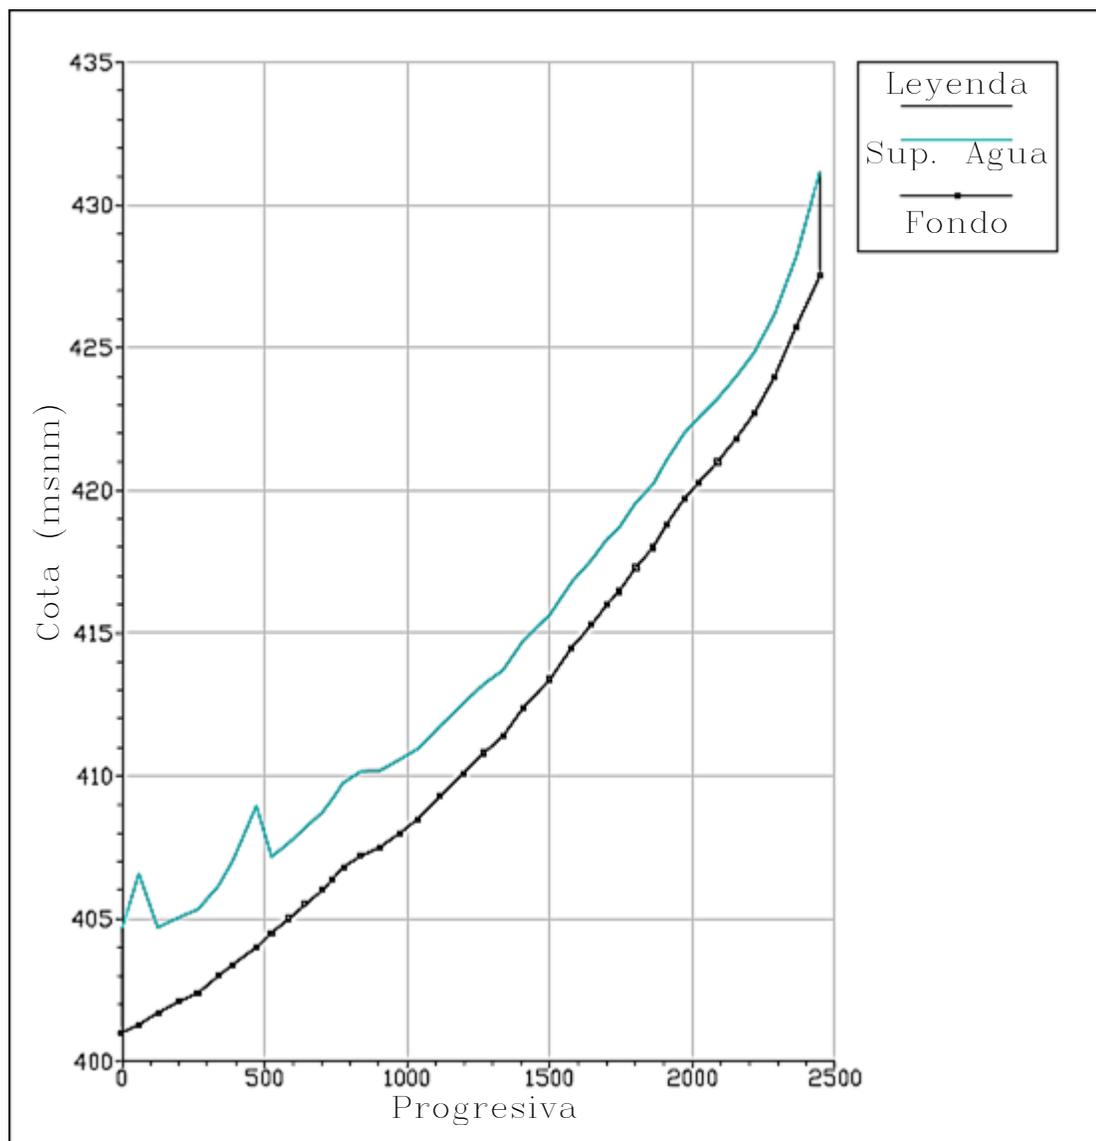
Fig. 6.3 Perfil para  $Q_{50} = 175 \text{ m}^3/\text{s}$

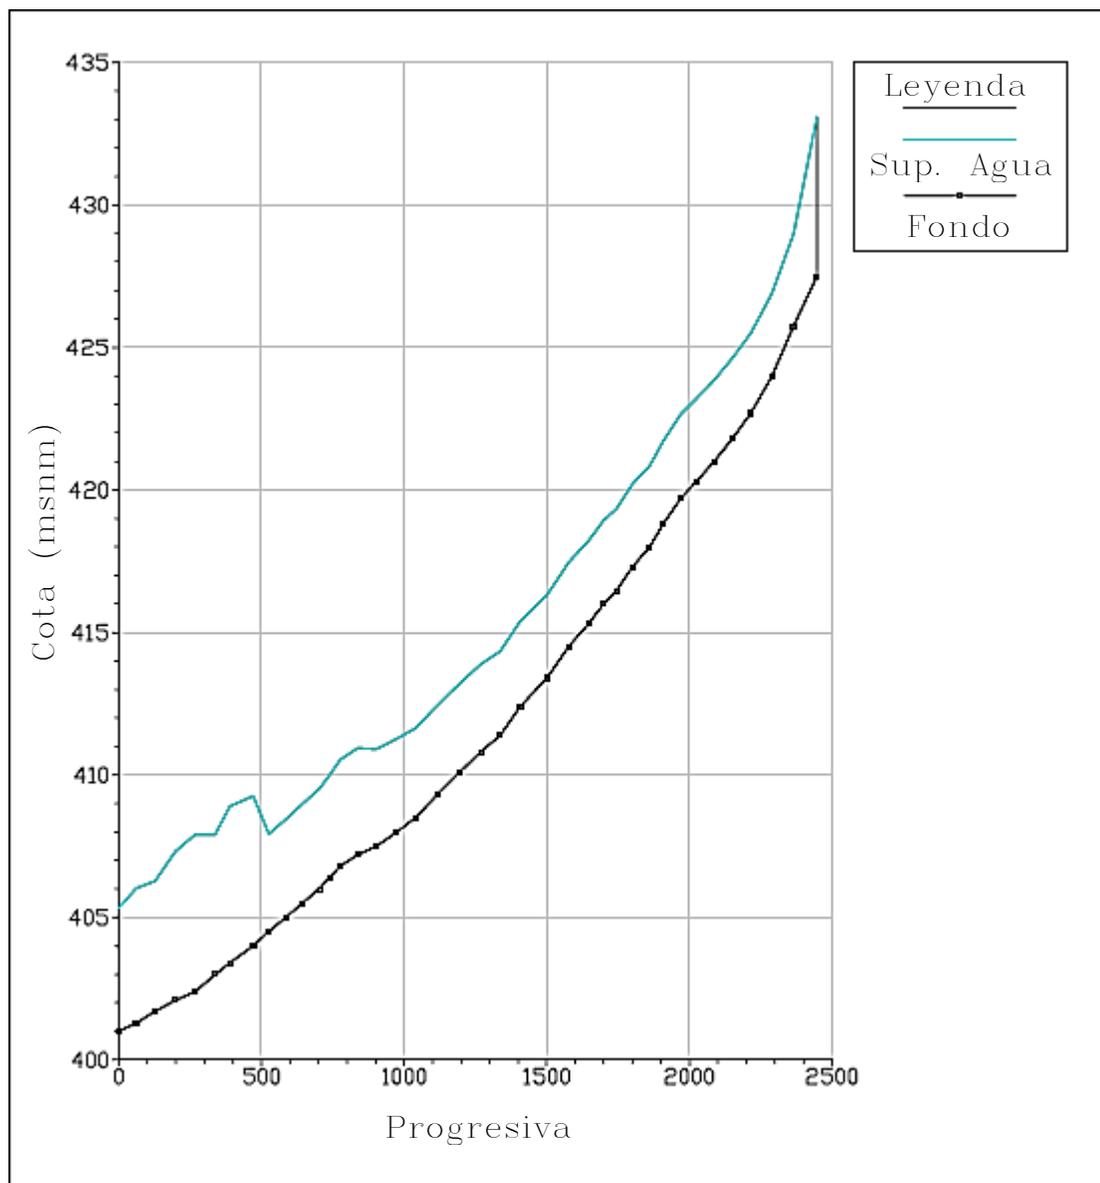
Fig. 6.4 Perfil para  $Q_{100} = 247 \text{ m}^3/\text{s}$
