**ANÁLISIS DEL EFECTO DE TUBERIAS QUE ATRAVIESAN A MIEMBROS DE  
CONCRETO ESTRUCTURAL SOLICITADOS A FLEXIÓN.**

**TRABAJO ESPECIAL DE GRADO**

**UNIVERSIDAD CATOLICA ANDRES BELLO**

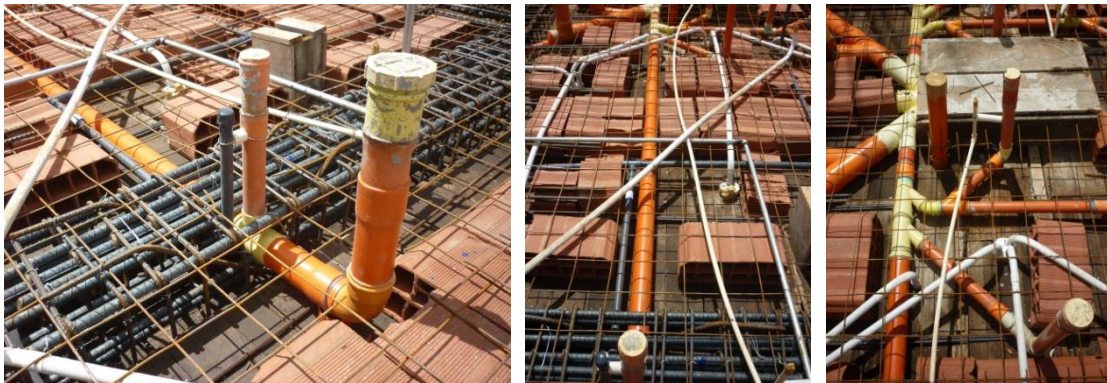
En este sentido, durante los meses de Mayo y Junio del año 2012, se realizaron una serie de visitas a diferentes desarrollos constructivos en la ciudad de Caracas, donde se observó el paso de tuberías a través de los miembros estructurales que conforman las edificaciones.

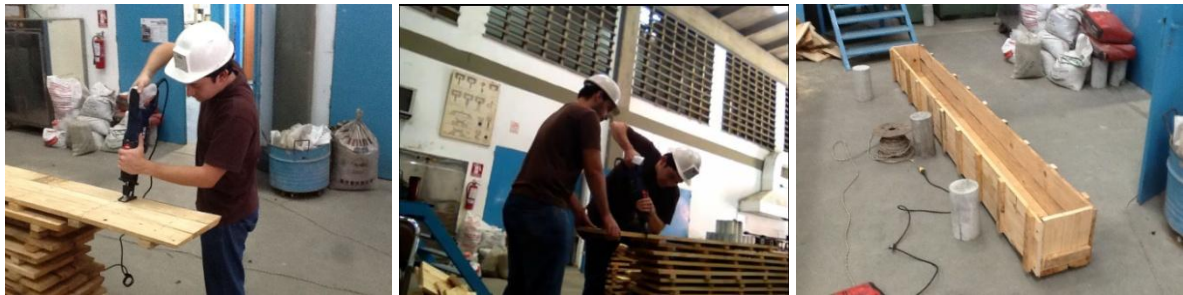
Una vez definida las dimensiones de los miembros a utilizar, se procedió a la preparación y elaboración de los encofrados en madera. El proceso estuvo conformado por cinco (5) encofrados en madera de Pino.

*Figura 3.1.-Elaboración de encofrados*

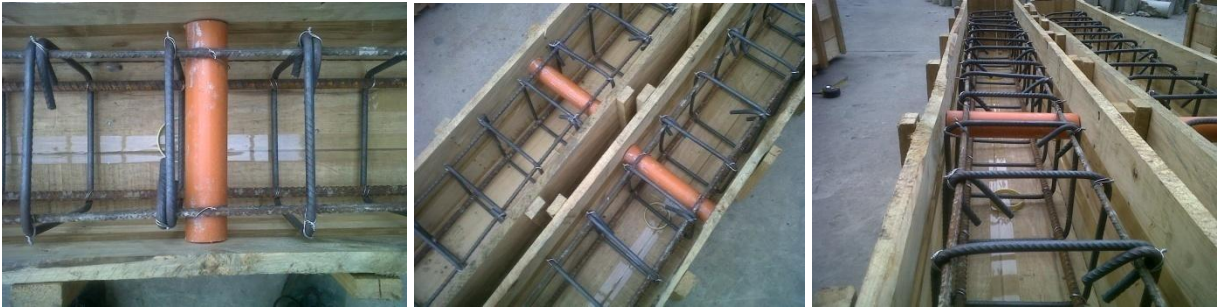
Ya colocados los aceros de refuerzo en los encofrados, se realizó la colocación de las tuberías en el centro del miembro. Las tuberías fueron sujetadas para evitar su desplazamiento al momento del vaciado y vibrado

*Figura 3.3.- Disposición de las tuberías en los especímenes*

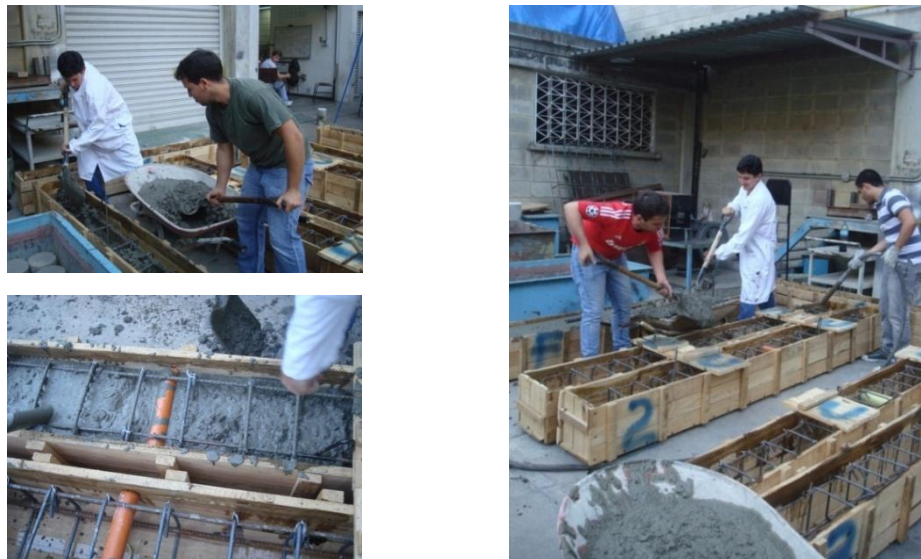
Los especímenes fueron desencofrados al cuarto día del vaciado, manteniéndolos en su ubicación de vaciado.

*Figura 3.4.- Proceso de vaciado de los especímenes*

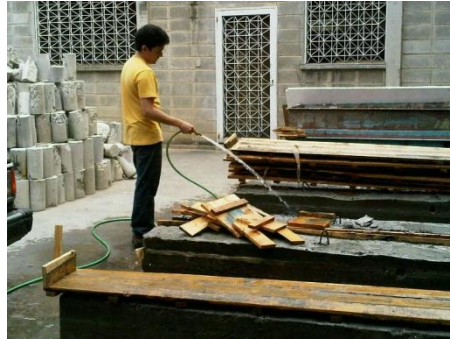
Los especímenes fueron curados durante 23 días continuos mediante riego en las instalaciones del laboratorio de materiales.

*Figura 3.5.- Proceso de curado de los especímenes.*

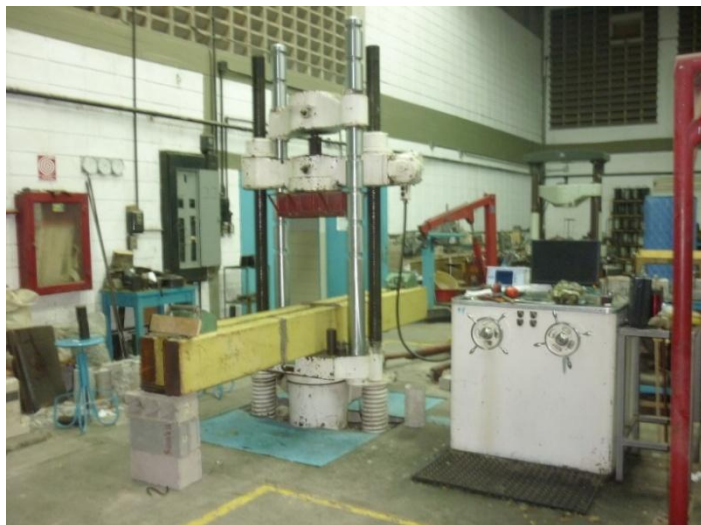
El elemento está conformado por dos perfiles de acero estructural ensamblados de manera tal que los apoyos descansaran en dicho elemento.

*Figura 3.6- . Elaboración y colocación de base para ensayos*

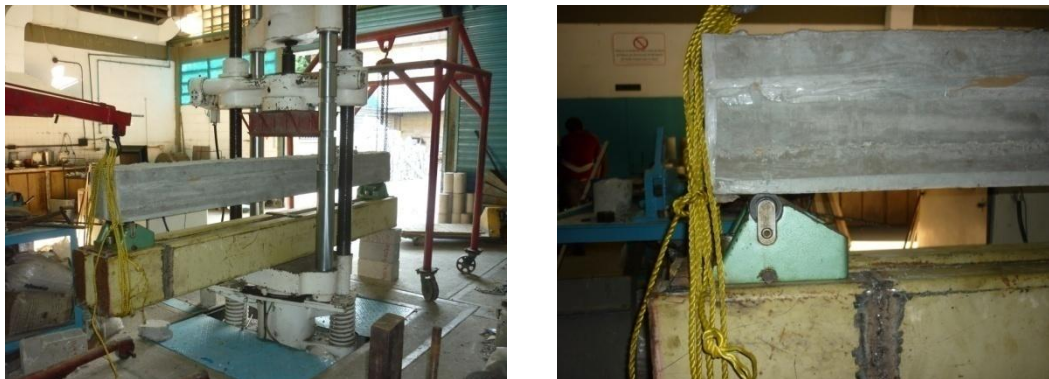
El proceso de ensayo comenzó con la colocación del espécimen sobre la base para ensayos previamente colocada, el cual reposa sobre dos rodillos destinados para este tipo de ensayo. La viga fue colocada con ayuda de señoritas.

**Figura 3.7.-** *Especimen colocado sobre la base para ensayos/ Apoyo del espécimen*

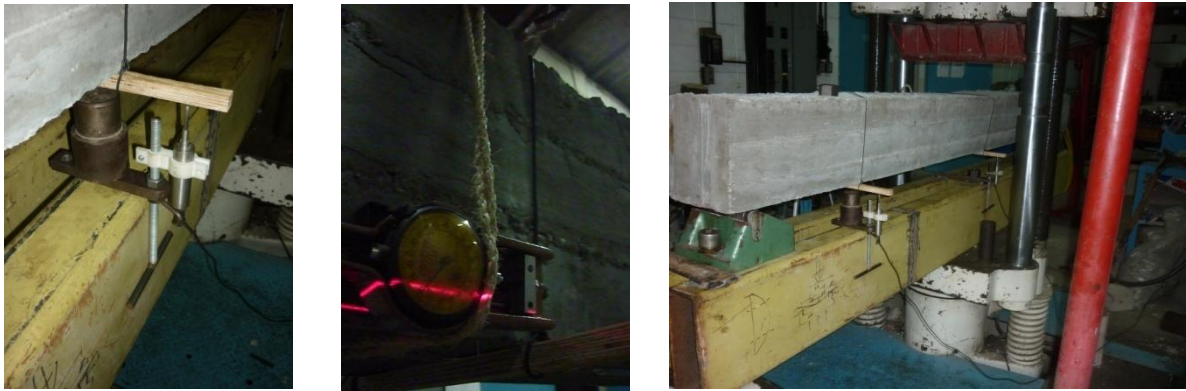
Una vez ubicado el espécimen, se realizó la colocación de los instrumentos de medición, en el centro del tramo libre y a 50cm de la cara del miembro, para medir la deflexión del miembro.

**Figura 3.8.- Colocación de deformímetros**

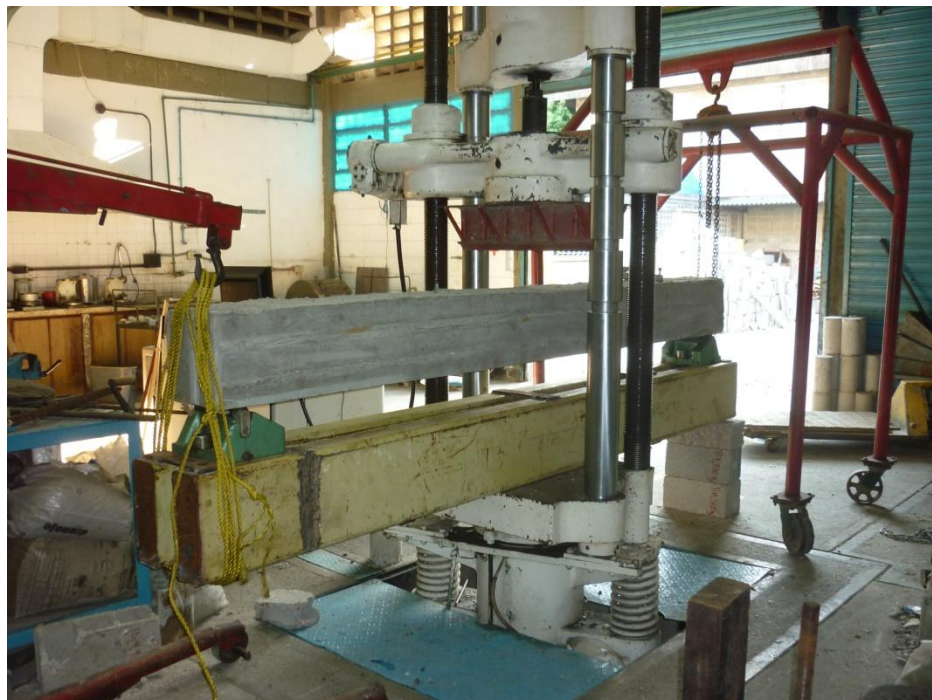
**Figura 3.9.- Colocación final de especímenes para ser ensayados**

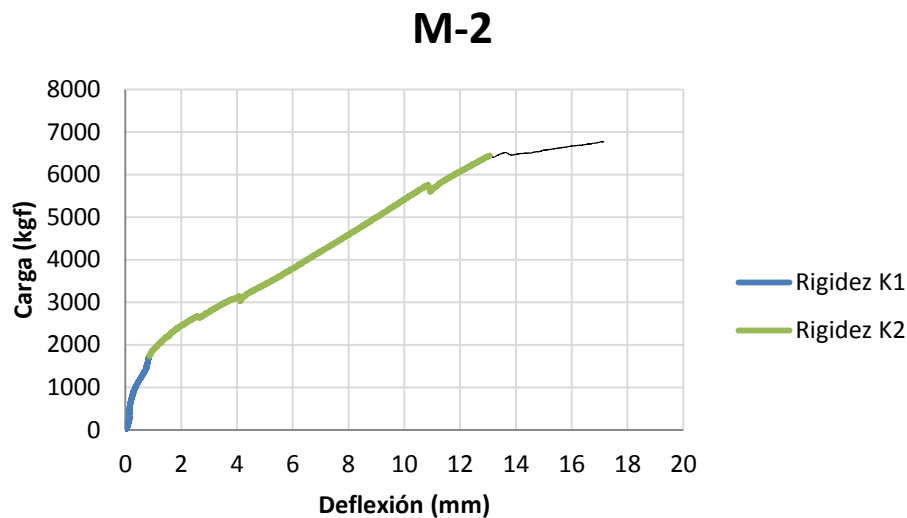
Para la probeta M-2, el gráfico de carga-deflexión mostró un comportamiento típico al de los miembros de concreto estructural sometidos a flexión. Consta de una zona elástica y un cambio en su comportamiento luego de aparecidas las primeras grietas. Dicho cambio representa una variación en la rigidez del espécimen, la cual viene dada por la relación entre la carga aplicada y la deflexión obtenida.

Se observa en la gráfica tres comportamientos significativos durante el ensayo. El primero, desde el inicio del ensayo hasta alcanzar la carga de agrietamiento de 1823 kgf con una deflexión en el centro de la luz de 0,935 mm, que representa la carga en la cual ocurre un cambio en la inercia del espécimen debido a la aparición de grietas.

El segundo corresponde a la carga de falla del espécimen, la cual es de 6324 kgf para una deflexión en el centro de 12,756 mm.

La rigidez K1 representa la rigidez del espécimen antes del agrietamiento, la cual es de 1949kgf/mm, mientras que la rigidez K2 representa la rigidez degradada del espécimen la cual es de 382 kgf/mm; para una degradación de 80.4%
