**EVALUACIÓN DEL COMPORTAMIENTO SISMORRESISTENTE DEL  
MÓDULO I DEL HOSPITAL CENTRAL “JOSÉ GREGORIO HERNÁNDEZ” DE  
PUERTO AYACUCHO, ESTADO AMAZONAS.**

Trabajo Especial de Grado presentado como requisito parcial para optar al Título de  
Especialista en Ingeniería Estructural

Puerto Ayacucho, Marzo de 2.012

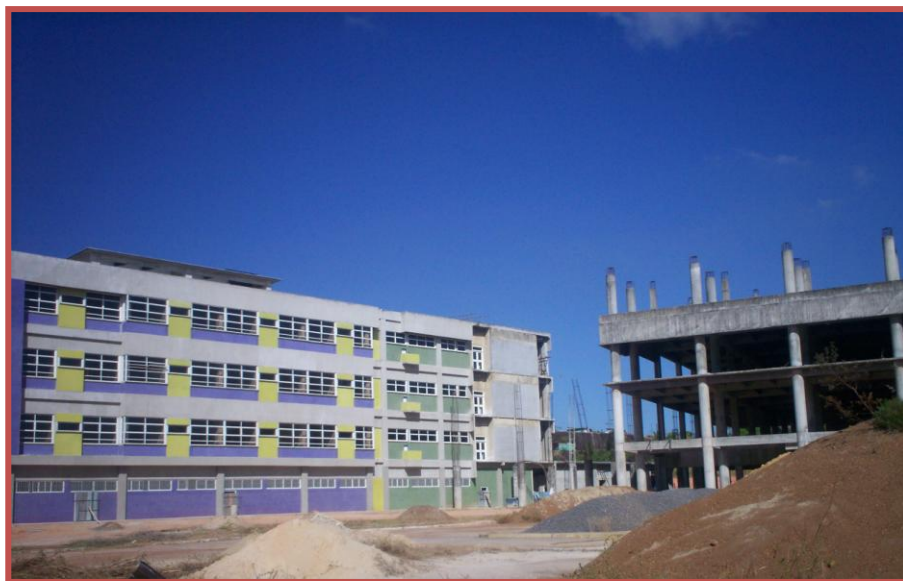
Figura 1. Bloque 1; Módulos I y II (izquierda) y Bloque 2 (derecha) del Hospital Central “José Gregorio Hernández”

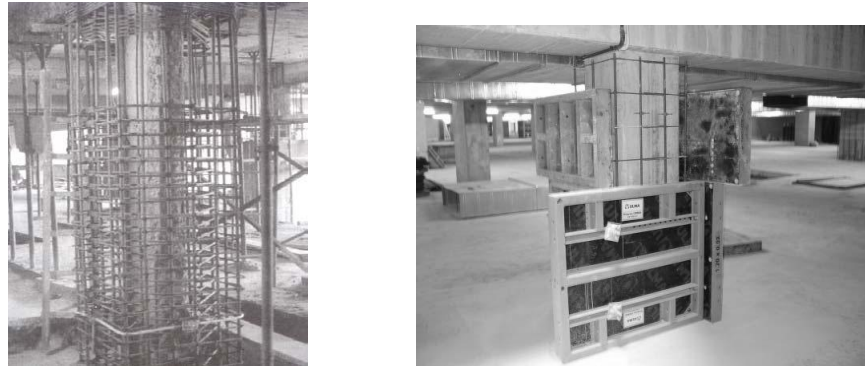
Si la columna es de sección rectangular el refuerzo se concentra cerca de las esquinas para permitir su confinamiento con estribos o bien se reparte de manera más uniforme uniéndolo al viejo mediante conectores soldados.

Figura 22. Aspecto típico de una columna durante el proceso de ejecución de un refuerzo con encamisado de concreto armado.

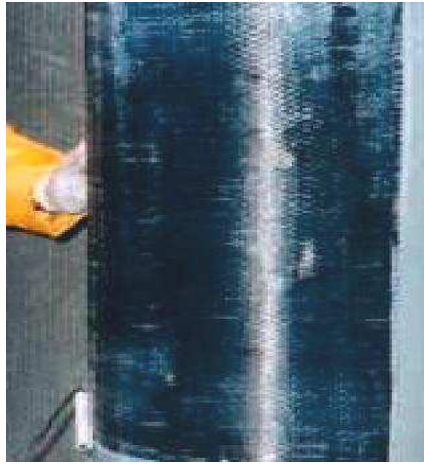
Figura 25. Columna encamisada con polímeros reforzados con fibras de carbono CFRP
