UNIVERSIDAD CATÓLICA ANDRÉS BELLO
FACULTAD DE INGENIERÍA
ESCUELA DE INGENIERÍA INDUSTRIAL

***PROPUESTAS DE MEJORAS PARA LAS INSTALACIONES Y LOS
PUESTOS DE TRABAJO UBICADOS EN EL EDIFICIO DE POST GRADO
DE LA UCAB SEDE MONTALBÁN PARA SU ADECUACIÓN A LOS
REQUERIMIENTOS DE LA LOPCYMAT.***

TRABAJO ESPECIAL DE GRADO

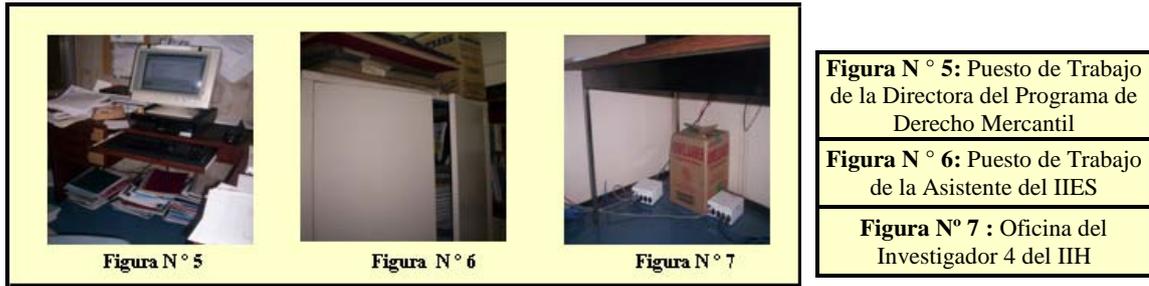
Situaciones Observadas en las Oficinas del Edificio de Post Grado

- Se observó que muchas de las oficinas visitadas ya sea por el tamaño del mobiliario o por el acopio de material de trabajo en el suelo o en lugares no apropiados, el acceso al puesto de trabajo puede ser complicado, tal como se muestra en la figura N° 5.
- Ubicación de torres de carpetas, libros, cajas, equipos de computación en la parte superior de de los estantes, como se puede observar en la figura N° 6.
- Mala disposición de los cables bajo las mesas, así como una posición no adecuada para los reguladores de voltaje, como se observa en la figura N° 7.

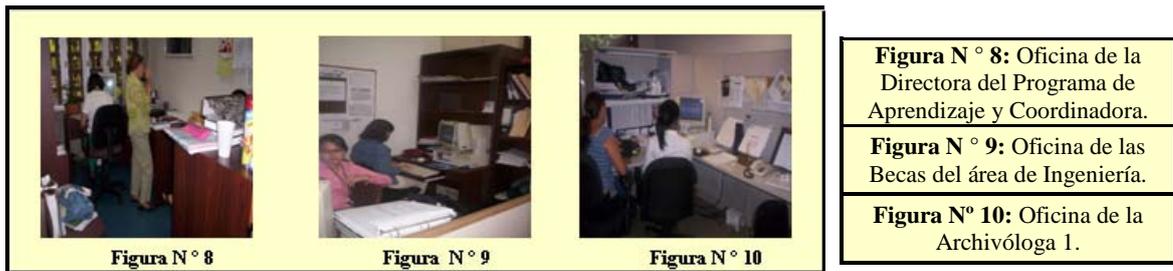
Puestos Compartidos en las Oficinas de la Dirección de Post Grado

- Se observó que las oficinas ubicadas en el área de los Programas de Postgrado son compartidas por dos, tres y hasta cuatro trabajadores, como se muestra en las figuras N° 8, 9, y 10. El espacio no es adecuado para el personal, comparten un solo computador lo que genera una situación de insatisfacción en los trabajadores.

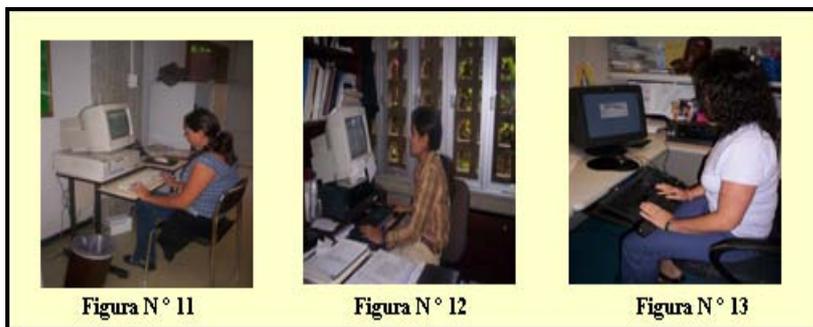
Situaciones Observadas a Nivel Ergonómico en las Oficinas de la Dirección de Post de Grado.

- Se presentan problemas de distribución del espacio; esto se refleja en la figura N° 12.
- En el 66 % de las oficinas se observó que las pantallas están montadas sobre los CPU, generando en algunos casos la incidencia en malas posturas.
- Se pudo observar que la ubicación del teclado y el mouse no son las adecuadas (Por ejemplo: el tipo de mesas no permite apoyar las manos, el mouse y teclado en distintos planos de trabajo, la bandeja del teclado choca con las piernas del usuario, entre otras), esto se muestra en la figura N° 13.

Figura N° 11: Puesto de Trabajo de los Beca Trabajo del Archivo General
Figura N° 12: Oficina de la directora del Programa de RRII.
Figura N° 13: Puesto de Trabajo de la Oficinista de la Unidad Administrativa.

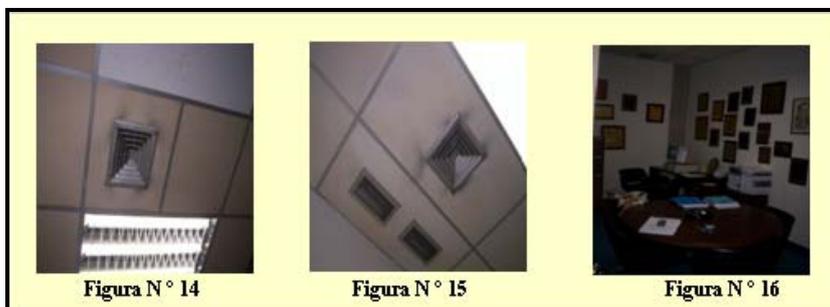
Situaciones Observadas a Nivel de Higiene en las Oficinas del Edificio de Post Grado

- Se observó en general un exceso de polvo y suciedad en conductos del aire acondicionado de las oficinas, proyección de partícula constante en el ambiente por la presencia de ventanas, como se puede observar en las figuras N° 14 y N° 15.
- En el 11 % de las oficinas se presencié que la iluminación era insuficiente para llevar a cabo el trabajo, como lo muestra la figura N° 16.

Figura N° 14: Ducto del Aire acondicionado en el área de los Programas.
Figura N° 15: Ducto del Aire acondicionado en el IIES.
Figura N° 16: Puesto de Trabajo de la Beca Trabajo del área de Derecho.

- Realizar un mantenimiento anual de las instalaciones del aire acondicionado que incluirá operaciones de limpieza, eliminación de suciedad, restos en bandejas, cambios de filtro, recogida de derrame de agua, comprobación de que no exista fuga de gas refrigerante, medida de los flujos de suministro y extracción para todo el sistema, medida del grado de recirculación, control del ajuste de temperaturas, interruptores de inicio y parada, comprobación del funcionamiento de los sistemas de control automático y otros requerimientos necesarios.

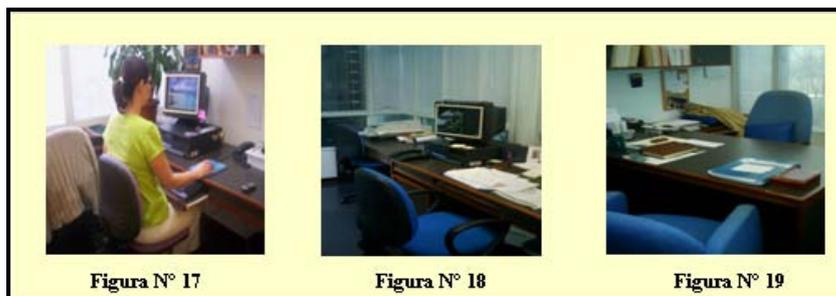
Oficinas del Centro de Investigaciones Jurídicas.
Fuente: Elaboración Propia

- En el Instituto de Ciencias Económicas y Sociales, el ruido generado es un gran factor de distracción y perturbación para los trabajadores.
- Se observó en general oficinas con poca organización de los espacios.
- Las oficinas del Centro de Investigaciones Jurídicas, cuentan con condiciones adecuadas para el trabajo.

Figura N ° 17: Oficina de la Investigadora 1.
Figura N ° 18: Oficina del Secretario del Centro de Inv. Jurídicas.
Figura N° 19: Oficina de la Directora del Centro de Inv. Jurídicas.

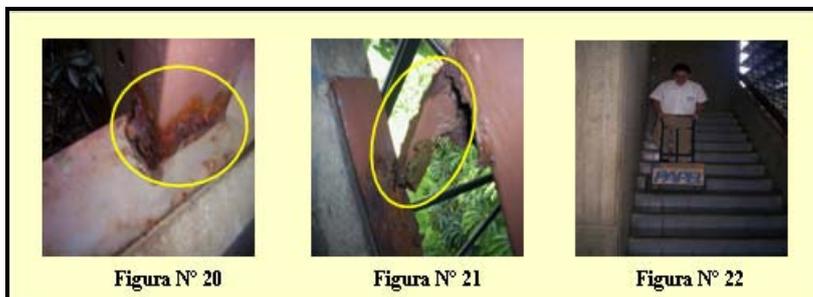
Situaciones Observadas en las Escaleras del Edificio de Post Grado

A nivel de infraestructura, es importante destacar que la calidad de los materiales de construcción, es un factor muy importante cuando se trata de minimizar los riesgos en una edificación, en el caso del edificio de Postgrado, la estructura es de concreto armado, el cual se caracteriza por ser un material obtenido de la mezcla de cemento, agua, arena y grava, que al fraguar y endurecer adquiere una consistencia similar a la de las mejores piedras naturales.⁸ Durante la inspección realizada en las instalaciones se encontró la presencia de algunas grietas las cuales no se consideran de gravedad, según la evaluación del Ingeniero Civil Vincenzo Bonadío experto en el área, ya que por las características propias del concreto es posible que se generen este tipo fallas externas leves en la estructura; también se observó la presencia de tapajuntas metálicas en la estructura las cuales cumplen como uniones, sin embargo es importante que se revisen periódicamente, ya que su deterioro y oxidación puede ser factor de posibles cortes para las personas.

Otros aspectos importantes de mencionar son: las bases de los pasamanos se encuentran deterioradas y en malas condiciones producto de la corrosión del material presentando desgaste en el material y puntas filosas que pudieran generar cortes como se puede observar en las figuras N° 20 y 21, presencia de telarañas en los pasamanos, polvo a lo largo de los peldaños ya que se encuentra muy cercanos a la ventana, falta de señalización a la entrada y salida de las escalera, así como presencia de pasamanos a solo un lado de las escaleras como se muestra en la figura N ° 22.

Figura N ° 20: Pasamanos de la escalera de escape entre piso 1 y piso 2
Figura N ° 21: Pasamanos de la escalera del ala norte entre piso uno y PB.
Figura N° 22: Escalera central que comunica piso 1 con piso 2 del edificio de Post Grado.

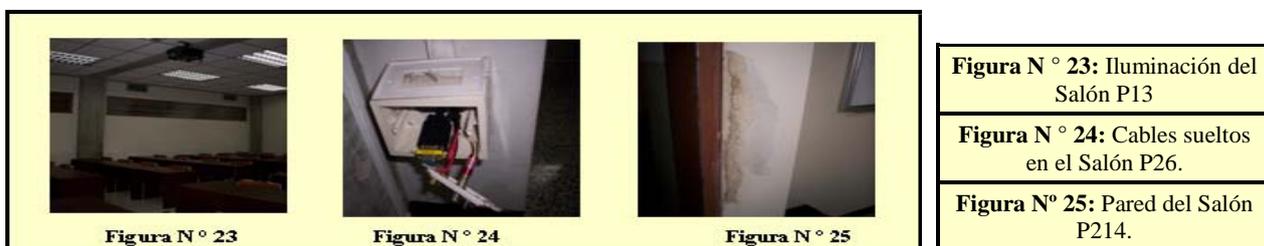
Situaciones Observadas en los Salones el Edificio de Post Grado

A largo del edificio se encuentran distribuidos 20 salones, 5 ubicados en el primer piso y 15 en el segundo piso. Respecto a la temperatura de los mismos se encuentra que los salones del primer piso poseen aire acondicionado lo cual permite un clima agradable en el área, no obstante para los salones del segundo piso no ocurre lo mismo y en horas de la tarde el resplandor y el nivel de calor es tal que dificulta la permanencia en los mismos.

El nivel de iluminación no se encuentra distribuido uniformemente a lo largo del área tal como se puede observar en la figura N° 23 y en los gráficos de superficie de cada uno de los salones ubicado en las sección de anexos (*Ver desde el Anexo N° 567 al N° 585*). Así mismo se observó que en la mayoría de los salones del segundo piso, las lámparas ubicadas en la parte posterior de los mismos no funcionaban correctamente. Otros aspectos observados son: presencia de cables expuestos al contacto de las personas en aproximadamente el 90 % de los salones del segundo piso, tal como se muestra en la figura N° 24, y la presencia de grietas en las paredes, en especial la del salón P214 tal como se observa en la figura N° 25.

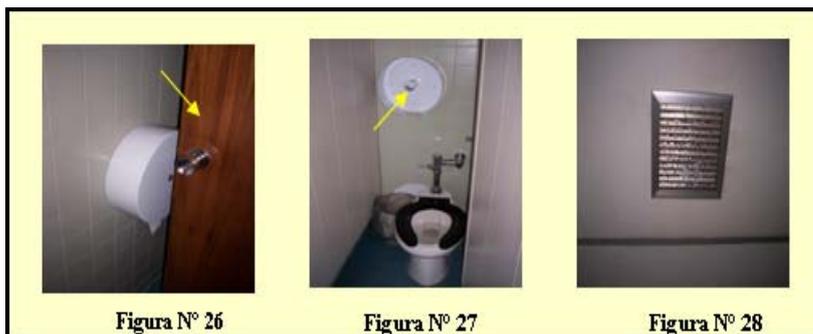
Situaciones Observadas en los Baños del Edificio de Post Grado
Fuente: Elaboración propia

(lavamanos despegados de la pared de cerámica, puertas desprendidas, etc.) estos se puede observar en la figura N° 28 (donde se muestra que el dispensador de papel no se encuentra en funcionamiento), las rejillas del extractor del aire de todos los baños, se encuentra obstruido completamente de polvo y suciedad como se observa en la figura N° 27 trayendo como consecuencia que la ventilación en el área sea muy escasa generando una fuerte concentración de malos olores en los mismos por la falta de circulación del aire.

Figura N° 26: Puerta del baño de damas privado de piso 1
Figura N° 27: Dispensador de papel del baño de damas piso 1.
Figura N° 28: Extractor de aire del baño de Caballeros piso 2.

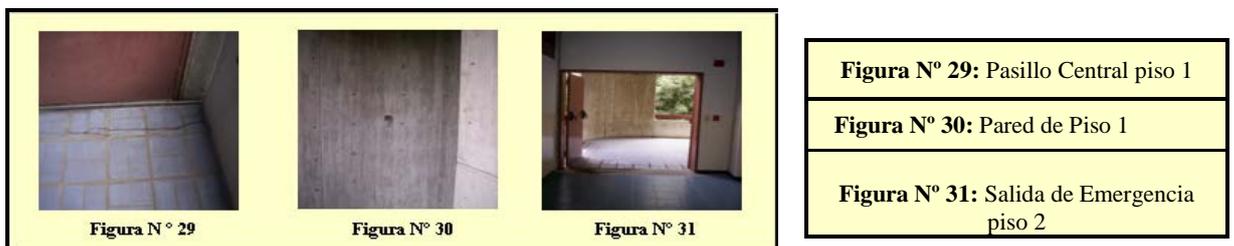
Situaciones Observadas en los pasillos y Vías de Escape el Edificio de Post Grado

El edificio de Post Grado cuenta con diversas 3 vías de escape, tanto los pasillos como las puertas de escape cumplen con el ancho requerido, las puertas giran de una forma rápida en el sentido de la evacuación de las personas y posee una altura adecuada, (cercana a los 2 metros) como se observa en la figura N ° 31. No obstante es importante señalar que solo se cuenta con una salida de emergencia por piso y no con dos ubicadas a cada extremo como es lo recomendado, lo cual representa un riesgo en caso de algún siniestro para el personal que labora y estudiantes que se encuentran ubicados en el extremo contrario donde esta dispuesta dicha salida ya que tendrían que recorrer todo el pasillo para poder acceder a la salida de emergencia.

Quizás en un primer momento cuando se realizó la distribución de oficinas en el edificio no se tuvo la concepción de que la comunidad de postgrado iba a crecer a tal magnitud con la inclusión de los institutos de investigación, esto genero la necesidad de realizar una redistribución de los puestos de trabajo, lo que trajo consigo que en el área de planta baja se construyera nuevas oficinas, sin embargo, se considera que no se tomo en cuenta que esto obstruiría la salida de emergencia de PB, la cual sirve de escape a un grueso importante del personal que labora en las áreas adyacentes a esta salida. Es importante acotar que en los actuales momentos la salida de emergencia está obstruida por un puesto de trabajo, así como por estantes que se encuentran en las paredes adyacentes.

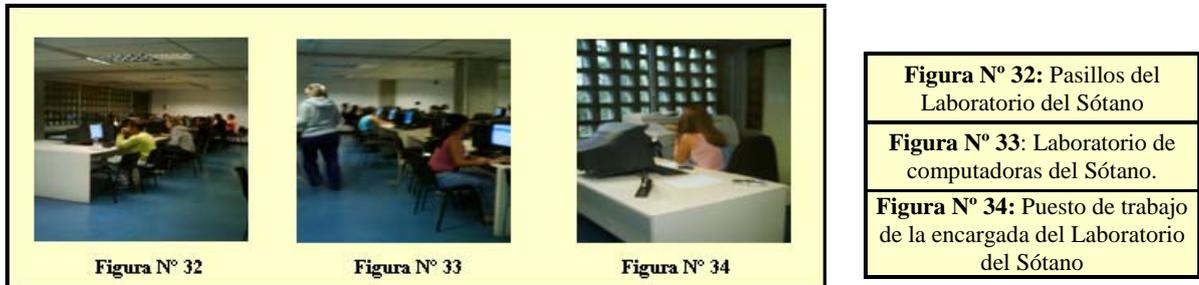
Situaciones Observadas en los Laboratorios del Edificio de Post Grado

exclusivo de los estudiantes de post grado. Las máquinas disponen de reguladores en su totalidad, la iluminación y la temperatura son adecuadas. Los Gráficos de Distribución de Luz de ambos laboratorios se pueden observar en los *Anexos N° 586 Y N° 587*.

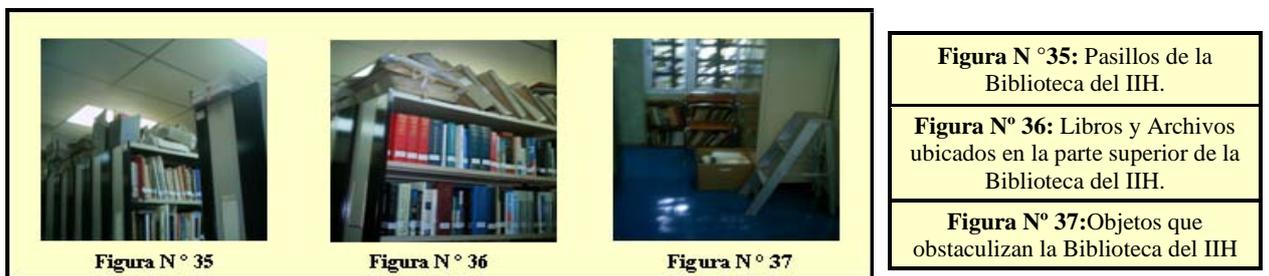
Situaciones Observadas en las Bibliotecas del Edificio de Post Grado

El edificio de Post Grado cuenta en la actualidad con 3 bibliotecas, una ubicada en el archivo, la segunda en el Instituto de Investigaciones Históricas y por último una en el Instituto de Ciencias Económicas y Sociales. Tanto el Archivo General como la biblioteca del Instituto de Ciencias Económicas y Sociales se encuentran en términos generales en buenas condiciones y se le efectúa mantenimiento periódicamente, de hecho el archivo cuenta con un deshumidificador de manera de proteger todo el material que se maneja en el área minimizando la formación de hongos o moho.

Por otra parte, es importante señalar que siendo estas áreas muy vulnerables en caso de generarse algún tipo de incendio, debido al tipo de material que se puede encontrar en una biblioteca, carecen de equipos de protección contra incendio en buenas condiciones, y en el caso del instituto de investigaciones históricas la única manguera contra incendios existente en área se encuentra completamente obstruida por el archivo móvil, en el Instituto de Investigaciones Económicas y Sociales el único extintor del área se encuentra escondido en el suelo atrapado entre una mesa y un mobiliario.

5. Establecer las medidas de protección que se adecuen de acuerdo a la condición de los libros.
6. Se deben establecer los controles ambientales estrictos para la biblioteca, necesario para retardar el índice de deterioro, dado que la vida útil de materiales documentales se ve afectada significativamente, en este sentido se considera que los niveles de temperatura ideales para garantizar el buen estado de los libros es de 18 a 21°C . Como la temperatura promedio en el país es superior, es decir, de 28 a 33°C lo ideal sería colocar la biblioteca en un ambiente con aire acondicionado, la humedad relativa debe estar entre 50 y 60 por ciento, aunque últimamente se ha dado un margen de hasta 70 por ciento. Un elemento más que daña los libros es la iluminación natural. Los rayos infrarrojos y ultravioletas de la luz solar perjudican la cadena celulosa del papel y afectan su coloración, la cual se torna más amarilla, por ello se recomienda ubicar la estantería en un lugar ventilado, y en el que los rayos del sol no lleguen directamente a los libros.

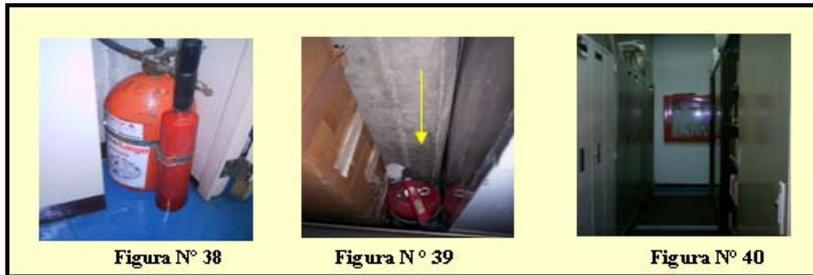
Situaciones Observadas en los Equipos de Seguridad del Edificio de Post Grado
 Fuente: Elaboración propia

- No cumplen con la debida marcación requerida en lo referente a fecha de fabricación del cilindro, fecha de ensayo de presión hidrostática, peso del extintor vacío (Kg.), potencial de efectividad, capacidad del agente extinguidor (Kg.), naturaleza y cantidad del gas auxiliar y temperatura límites de conservación y eficiencia.
- Los extintores del Instituto de Investigaciones Históricas y del Instituto de Investigaciones Económicas y Sociales no se encuentran ubicados en forma correcta y visible, en un lugar apropiado y libre de obstáculos para permitir su fácil identificación, además de no cumplir con la altura adecuada establecida por la norma pertinente¹² ya que se encuentran ubicados a nivel del piso como se muestra en las figuras N° 38 y N° 39.

Figura N° 38: Extintor del Instituto de Investigaciones Históricas.
Figura N° 39: Extintor del Instituto de Investigaciones Económicas y sociales.
Figura N° 40: Manguera del Instituto de Investigaciones Históricas

Realizarle mantenimiento en forma periódica a los equipos contra incendio	Muy Urgente	Corto Plazo	El mantenimiento de recarga de extintores debe realizarse anualmente y el costo depende de los Kg. de requeridos por extintor o en su defecto la adquisición de uno nuevo donde sea requerido. En cuanto a las mangueras, el personal de los bomberos puede llevar a cabo la inspección de las condiciones y funcionamiento.
Acondicionamiento de los Baños	Redistribución del espacio disponible en la cual se reduzcan de 4 a 3 cubículos mas amplios que se ajusten a las dimensiones y las condiciones mínimas requeridas para un funcionamiento óptimo de los mismos	Medianamente Urgente	Largo Plazo	Para la ejecución de estas propuestas se recomienda consultar con expertos en área, en este caso podría ser un ingeniero en construcción civil, quien estará en la capacidad de evaluar la factibilidad de llevar a cabo estos proyectos y determinar el costos de llevarlas a la practica.

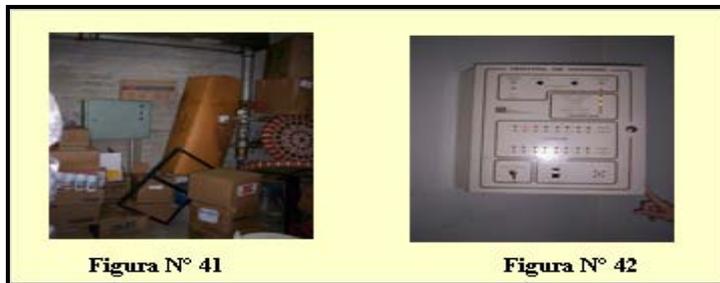
Ubicación de los Cajetines de Control de los Equipos de Seguridad.

Otros aspectos importantes de señalar son: El cajetín de control para el tanque que suministra el agua de las mangueras contra incendios, se encuentra ubicado en el depósito del cafetín (sótano del edificio) como se muestra en la figura N° 41 y las únicas personas que poseen llave de dicho depósito son los empleados del cafetín, es decir que en caso de algún incidente se depende enteramente del personal del cafetín, ya que el sistema se encuentra apagado. Este tanque en la actualidad no se encuentra en condiciones apropiadas para su funcionamiento ya que no se le realiza mantenimiento desde hace mucho tiempo, el mismo posee agua estancada y llena de insectos, como se puede observar en las figuras N° 43 y N° 44.

Figura N° 41: Ubicación del cajetín de control del Tanque de Agua.
Figura N ° 42: Cajetín de Control del Sistema contra incendios.

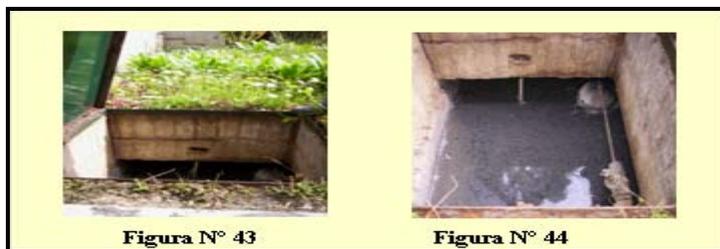
Condiciones del Tanque de agua para combatir incendios.

Figura N° 43: Ubicación del Tanque de agua.
Figura N ° 44: Condiciones del Tanque de Agua.

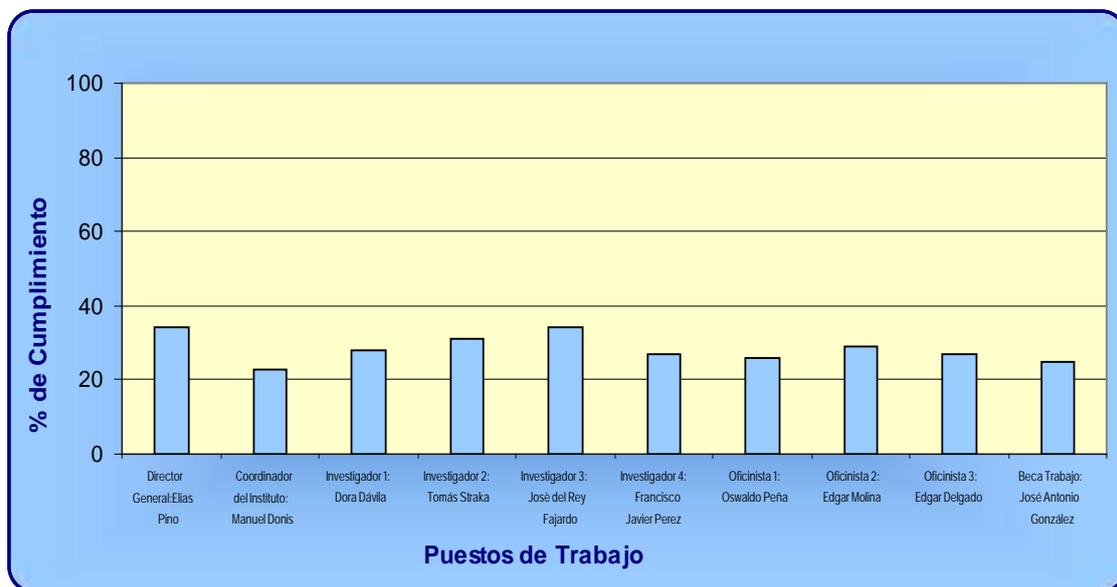
Grafico N° 10 % de cumplimiento según la lista de Dortmund de los puestos con computadoras del Instituto de Investigaciones Históricas
Fuente: Elaboración Propia

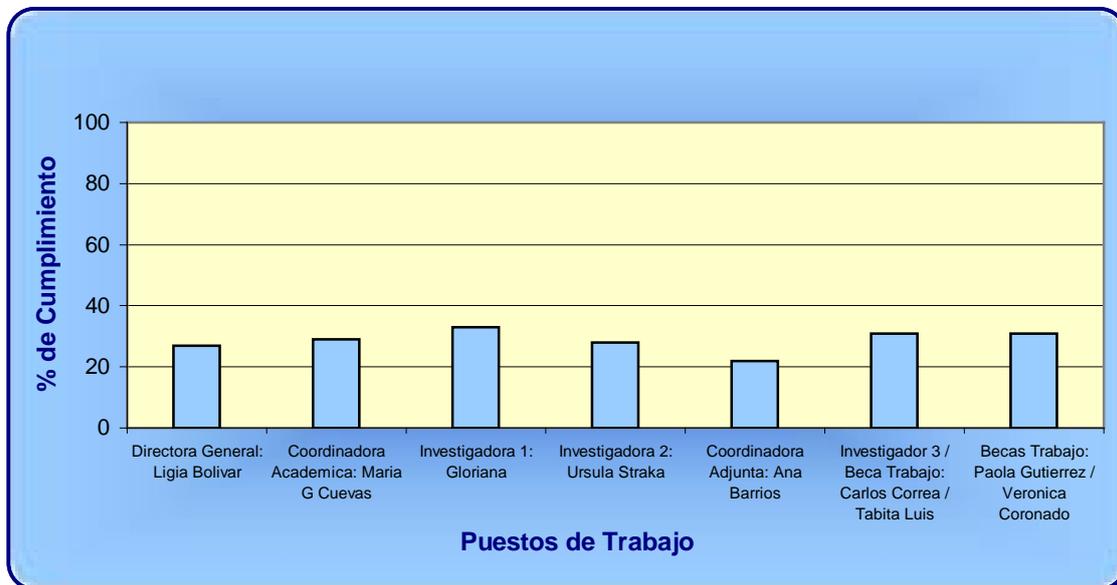
Grafica N° 11 % de cumplimiento según la lista de Dortmund de los puestos con computadoras del Centro de Derechos Humanos
Fuente: Elaboración Propia

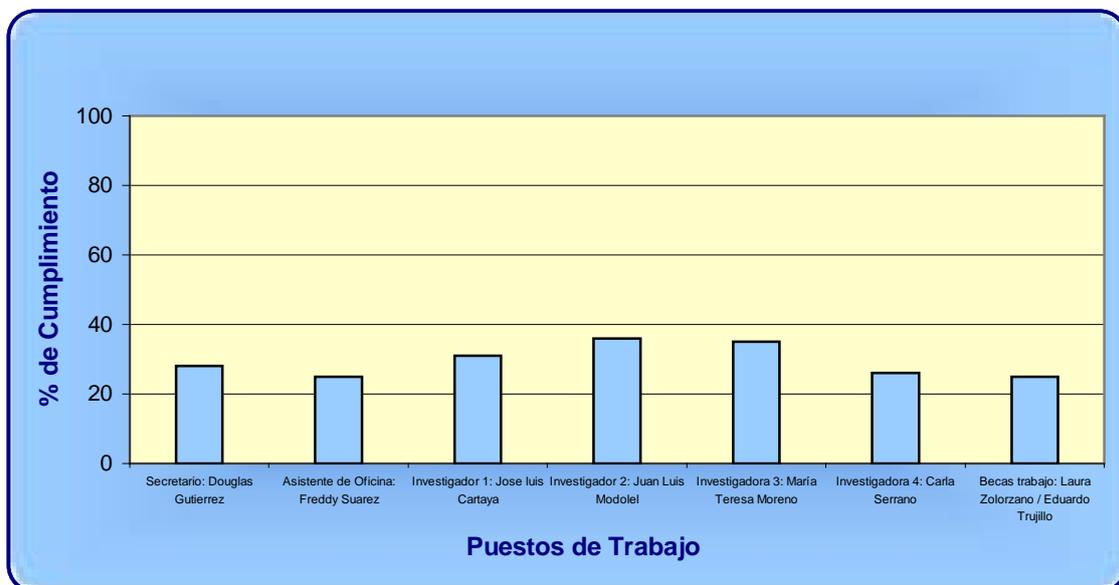
Grafica N° 12: % de cumplimiento según la lista de Dortmund de los puestos con computadoras del Centro de Investigaciones Jurídicas
Fuente: Elaboración Propia
