**EVALUACIÓN ESTRUCTURAL DEL EDIFICIO CENTRO LOYOLA DE LA  
UNIVERSIDAD CATÓLICA ANDRÉS BELLO CON BASE EN LAS NORMAS  
COVENIN 1756-01, 1618-98 Y FONDONORMA 1753-06.**

**TRABAJO ESPECIAL DE GRADO**

**FECHA:**                      Caracas, Octubre de 2018

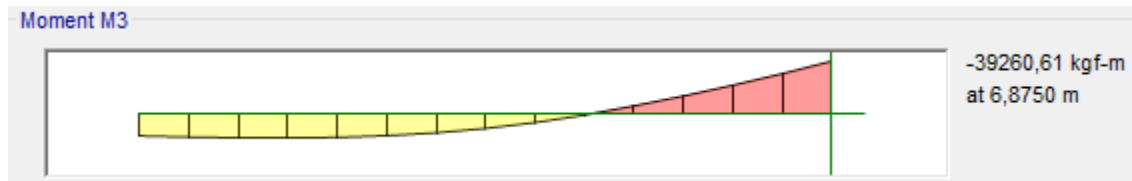
Finalmente, al retirar la columna 1, se puede observar que el momento actuante supera el momento calculado de la viga, esto quiere decir que se genera el inicio de un colapso en la losa que está soportada en la columna para desencadenar las fallas en las vigas aledañas, como consecuencia de

las tensiones producidas por la ausencia de la columna retirada. Siendo el momento actuante el mostrado a continuación:

**Imagen 60. Momento del análisis de colapso progresivo para pórtico 4-5 / P-C.**
