**PROPUESTA DE ACCIONES DE RESTAURACIÓN AMBIENTAL DE LA QUEBRADA  
“LA GUAIRITA” EN EL TRAMO COMPRENDIDO ENTRE LA URBANIZACIÓN  
“CORACREVI” Y EL CENTRO COMERCIAL “PLAZA LAS AMÉRICAS”.**

**TRABAJO ESPECIAL DE GRADO**  
presentado ante la  
**UNIVERSIDAD CATÓLICA ANDRÉS BELLO**  
como parte de los requisitos para optar al título de  
**INGENIERO CIVIL**

**FECHA:** Septiembre de 2018

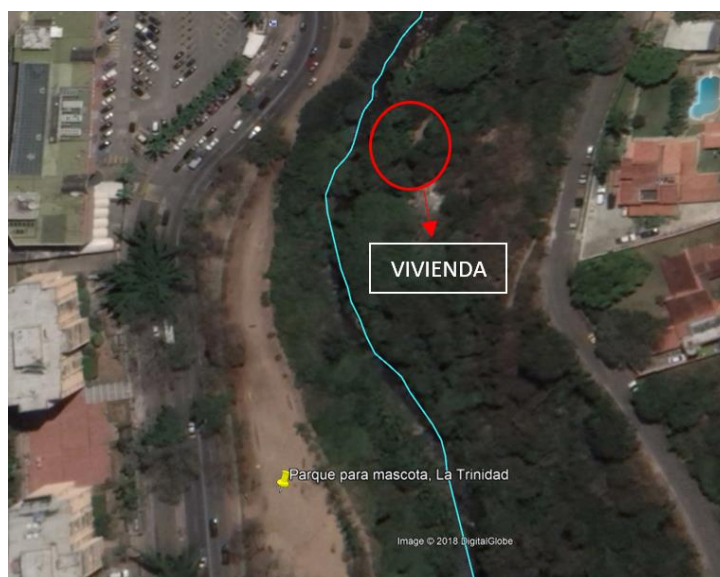
Por último, se pudo observar la presencia de viviendas establecidas ilegalmente a lo largo de la orilla de la quebrada a la altura del Parque para mascota La Trinidad.

Ilustración 6. Vista en planta de localización de vivienda establecida ilegalmente  
Fuente: Propia

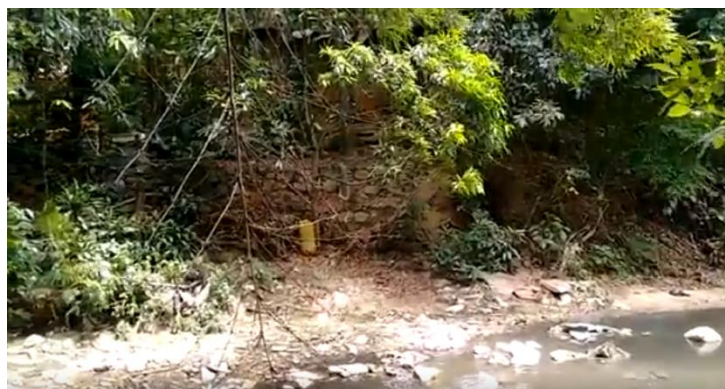
Ilustración 7. Vivienda establecida ilegalmente  
Fuente: Propia

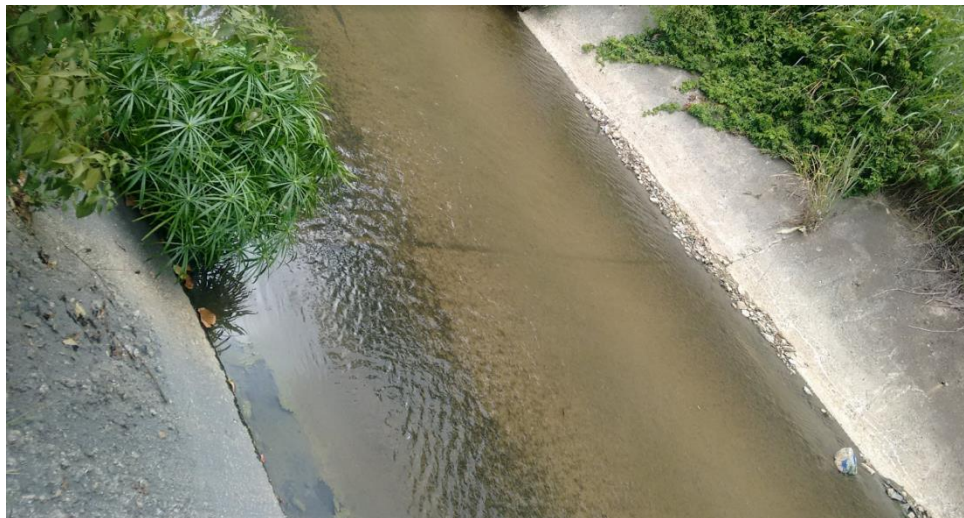
Ilustración 11. Fondo del canal. Sector I  
Fuente: Propia

| | Sectores | |
|---|---|---|
| | Modificación del área de la sección de concreto debido a presencia de vegetación en los taludes por falta de mantenimiento. | Deterioro y descuido total del canal de drenaje de sección trapecial proveniente de la Urb. Escampadero. Hay abundante vegetación en la sección transversal del río, dentro del cauce, provocando estancamiento de las aguas y retención de desechos sólidos, produciendo malos olores en la zona. |

✓ Sector I, mantenimiento tanto para su vegetación como para la sección. Podando la vegetación que se encuentra en ambos taludes de material de concreto se despejaría el área y se podrá realizar las acciones necesarias para reparar las grietas, por otra parte, removiendo la vegetación que se encuentra dentro del cauce se lograría mejorar el curso del agua.

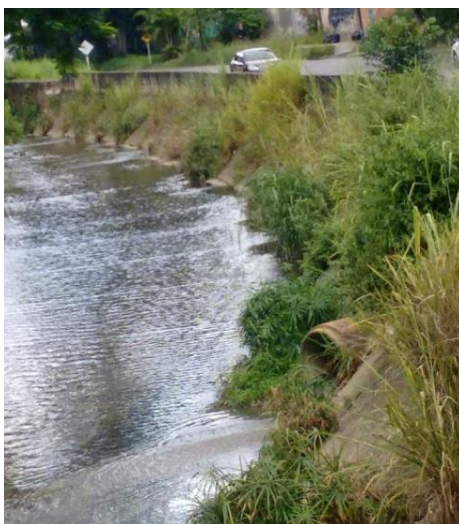
- Obras en el río: canalización
- Puntos de descarga: 2. Una sección de cajón de concreto de doble celda, y una sección tubular.
- Zona de confluencia entre quebradas: No hay.

Ilustración 12. Punto de descarga de agua residual. Sección tubular. Zona Urb. Coracrevi Sector I  
Fuente: Propia

✓**Calidad de las aguas** Los puntos de descarga deberían de verter agua superficial, es decir, funcionar solo como drenaje vial; las aguas servidas podrían ser provenientes de los asentamientos ilegales que se encuentran aguas arriba de la Urb. Coracrevi, en el municipio Baruta, tales como Barrio Ojo de Agua, Montecristo, El Progreso, Los Picapiedra, los cuales vierten sus aguas en una red de aguas servidas que no está correctamente diseñada, adecuada y planificada para su funcionamiento, ocasionando que estas aguas se mezclen con las aguas superficiales, y a su vez terminen en los puntos de descarga que van hacia la quebrada, modificando la calidad de agua de la misma.

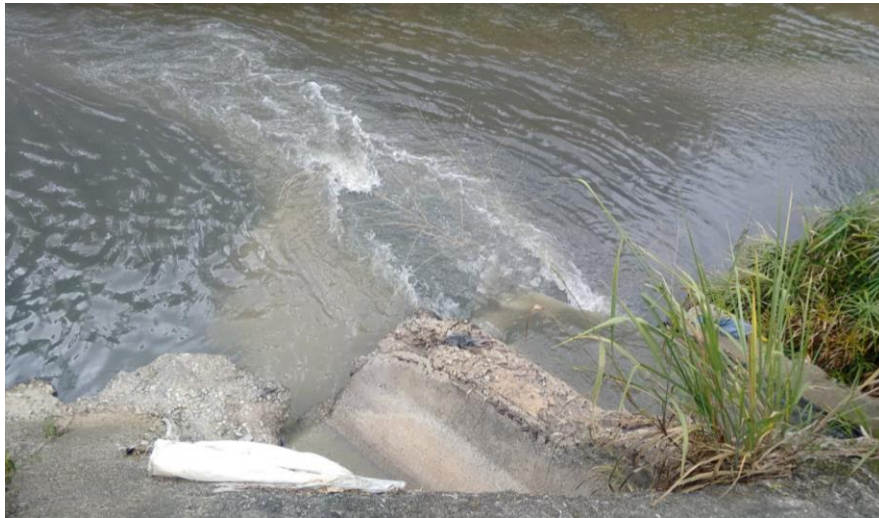
Ilustración 13. Punto de descarga de agua residual. Sección de cajón de doble celda. Sector I  
Fuente: Propia

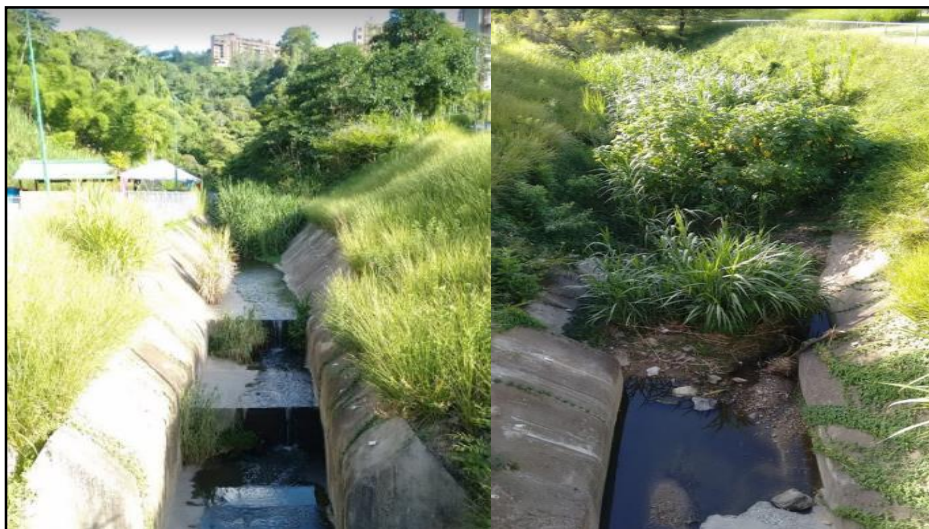
Ilustración 15. Canal de drenaje de sección trapecial. Sector II  
Fuente: Propia

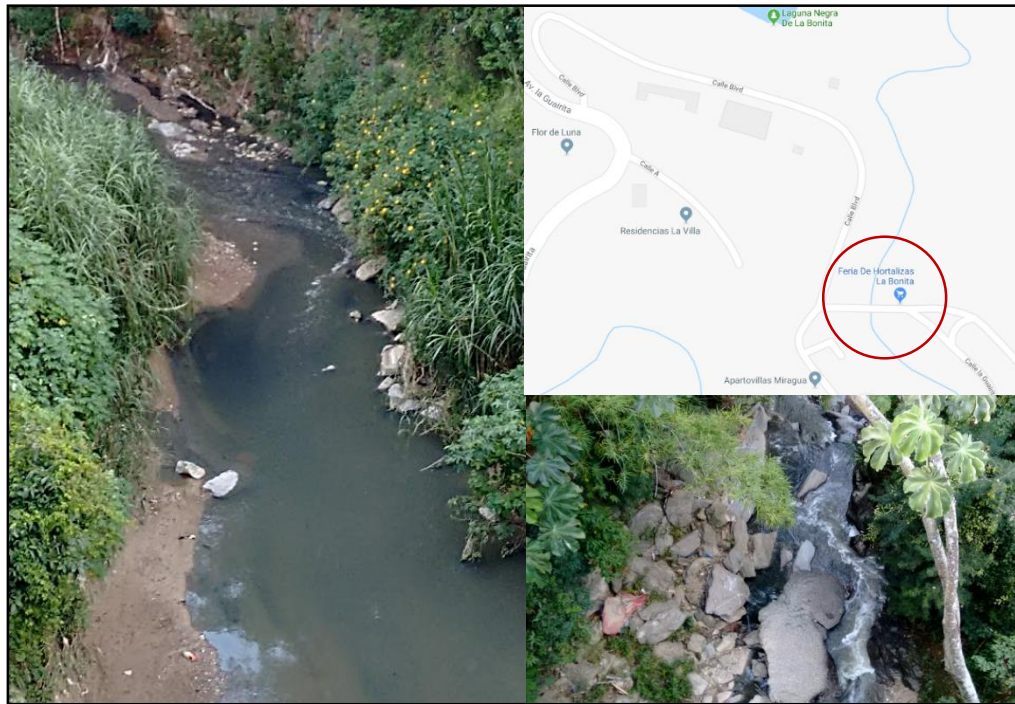
- Tipo de sección: Compuesta
- Material aluvial que compone la sección: Grava
- Estado de vegetación: Abundante en las riberas, ausente en el cauce.
- Presencia de fauna acuática: No se observó
- Estabilidad de las orillas (riberas): Inestable, debido a no presentar una forma adecuada donde se desarrolle la vegetación correspondiente.(No hay mantenimiento)
- Obras en el río: No hay
- Puntos de descarga: Se observó un canal de drenaje de sección trapecial proveniente de la Urb. Escampadero, el cual se encuentra contaminado con aguas negras de dudosa procedencia; cabe destacar que dicha urbanización tiene planta de tratamiento de aguas residuales.
- Zona de confluencia entre quebradas: No hay.

Ilustración 16. Vista de la quebrada aguas arriba y aguas abajo desde el puente La Bonita. Sector II  
Fuente: Propia

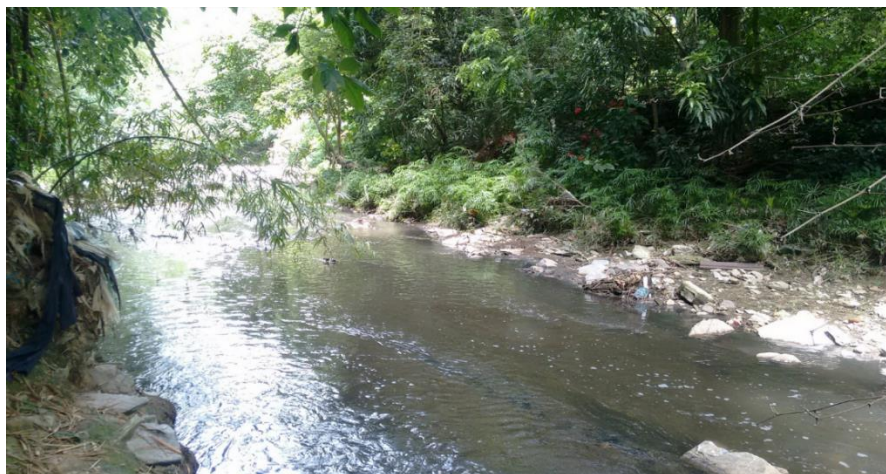
- Tipo de sección: Compuesta
- Material aluvial que compone la sección: Grava y arena. Se observó presencia de bancos laterales como también pequeñas isletas de sedimentos.
- Estado de vegetación: Abundante en las riberas como en los márgenes del río. Se observó mucha presencia de árboles, bambú y palmeras los cuales cubren en varias partes al tramo evitando que llegue la luz al cauce y se pierda la visibilidad del mismo.
- Presencia de fauna acuática: No se observó
- Estabilidad de las orillas (riberas): Inestable, al principio del tramo se logró observar deslizamiento del talud de la margen izquierda del río.
- Obras en el río: No hay
- Puntos de descarga de aguas residuales: Se observaron 2, ambos de sección tubular
- Zona de confluencia entre quebradas: No hay.

Ilustración 19. Sección del cauce. Zona, Centro empresarial Vizcaya. Sector IV  
Fuente: Propia

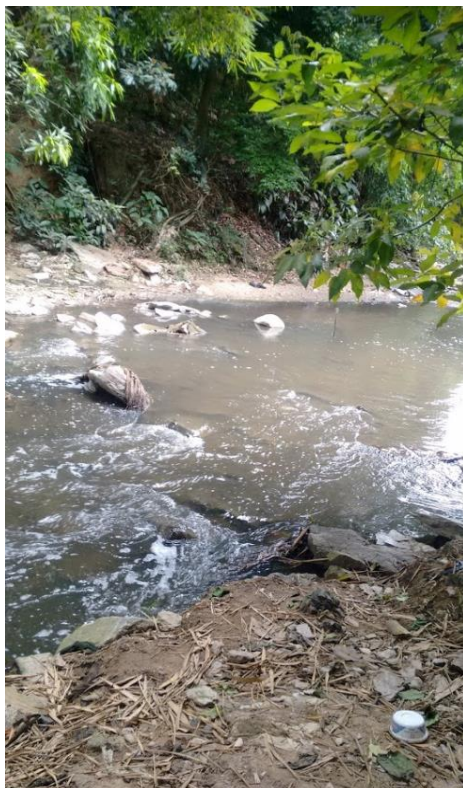
Ilustración 20. Material aluvial que compone a la sección. Zona centro empresarial Vizcaya. Sector IV  
Fuente: Propia

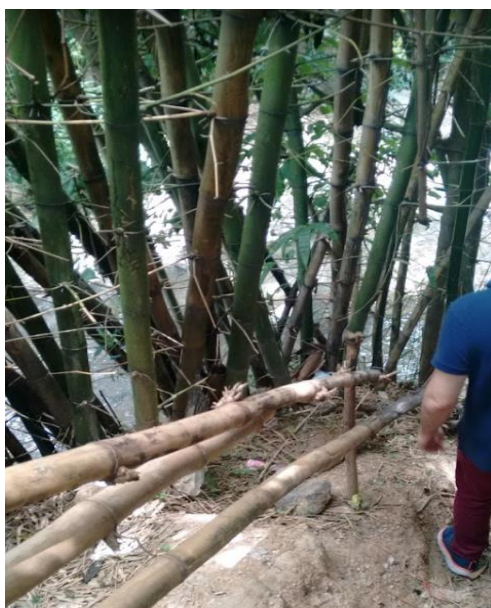
Ilustración 21. Presencia de bambú en la ribera. Zona, centro empresarial Vizcaya Sector IV  
Fuente: Propia

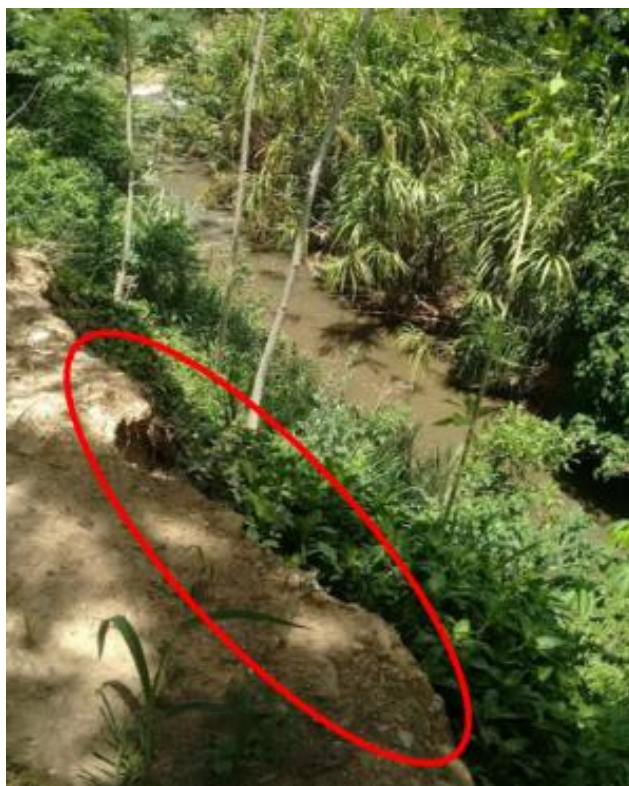
Ilustración 22. Deslizamiento del talud de la margen izquierda (1). Zona, parque la trinidad. Sector IV  
Fuente: Propia

✓ **Márgenes descuidadas, inestabilidad** En varios tramos como se señaló anteriormente se pudo observar la inestabilidad de sus márgenes, produciendo con el tiempo el efecto de deslizamiento. Como consecuencia la vegetación que se encuentre en esta zona se verá comprometida, las porciones de suelo del talud caerán en el cauce modificando su hábitat fluvial y perdiendo su equilibrio ecológico.

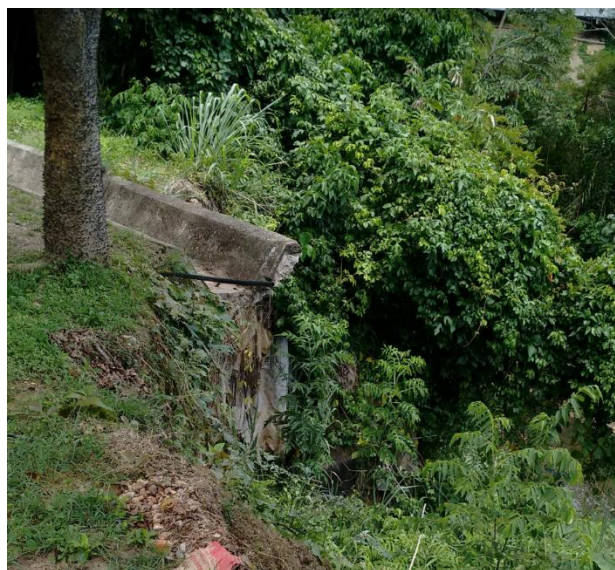
Ilustración 23. Deslizamiento del talud de la margen izquierda (2). Zona, parque la trinidad. Sector IV  
Fuente: Propia

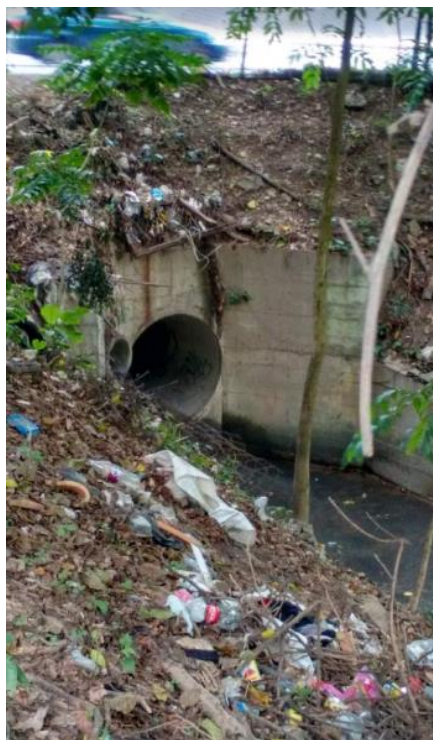
Ilustración 24. Punto de descarga de agua residual. Zona, final del parque la trinidad Sector IV  
Fuente: Propia

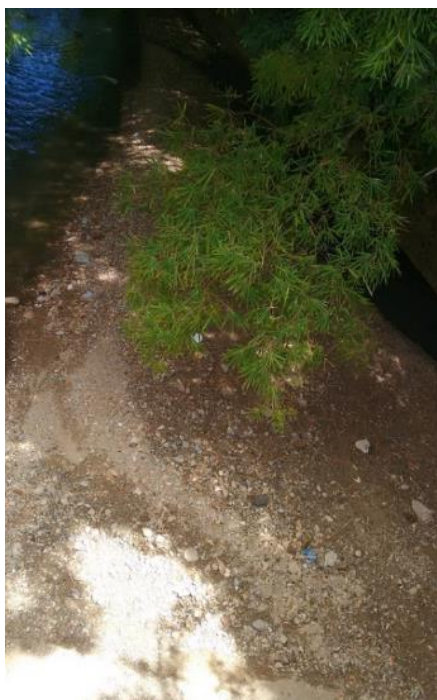
Ilustración 25. Isleta de sedimento. Zona, Urb. Cerro verde Sector IV  
Fuente: Propia

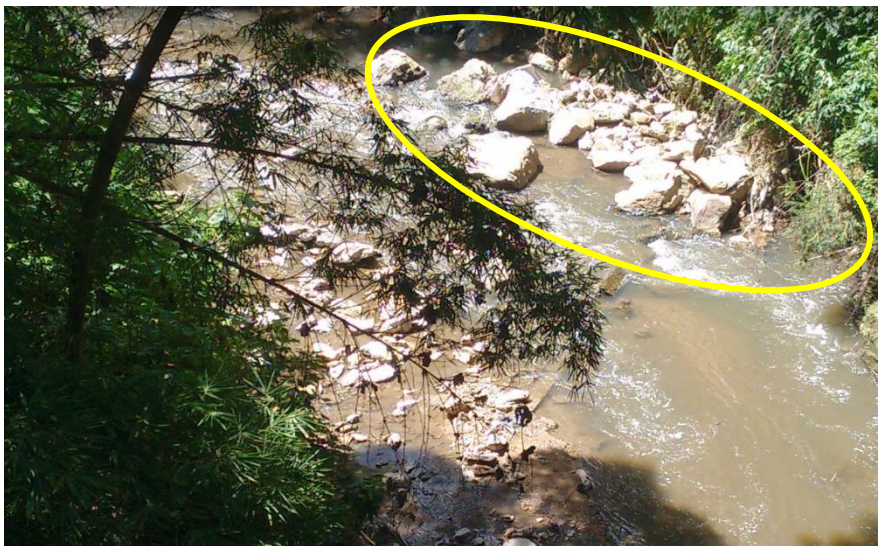
Ilustración 26. Deslizamiento y grandes fragmentos de material rocoso en el cauce a la altura del C.C. Plaza las Américas. Sector IV  
Fuente: Propia

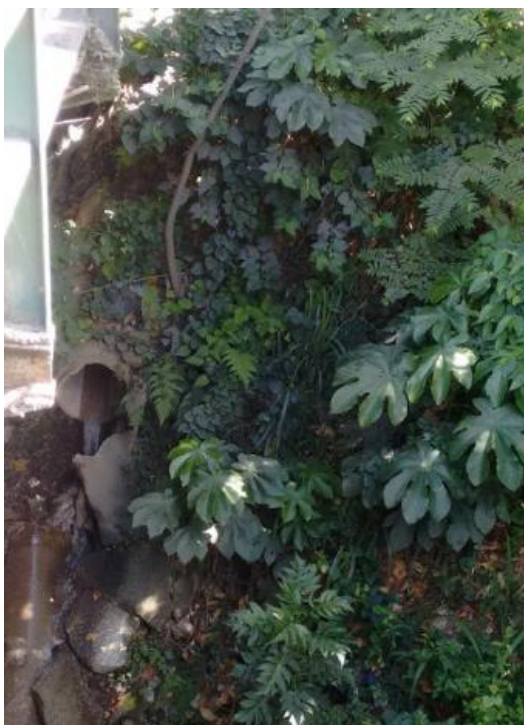
Ilustración 27. Punto de descarga de agua residual a la altura del C.C. Plaza las Américas. Sector IV  
Fuente: Propia

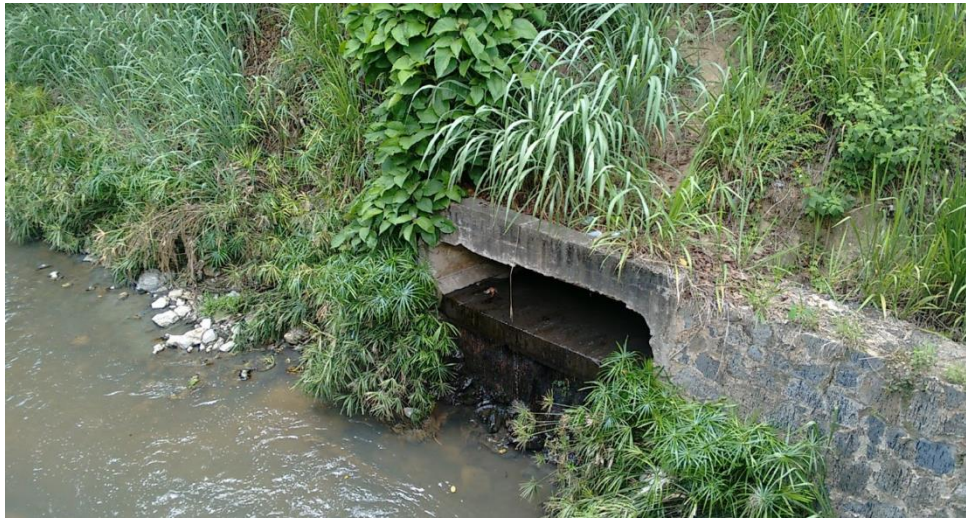
Según el Decreto 883, haciendo un análisis cualitativo, considerando la problemática antes presentada, el tipo de agua de la quebrada la guairita seria tipo 7, ya que aquella cuya función es transporte, dispersión y desdoblamiento de poluente.

Ilustración 28. Punto de descarga de agua residual. Zona parque Avepane  
Fuente: Propia

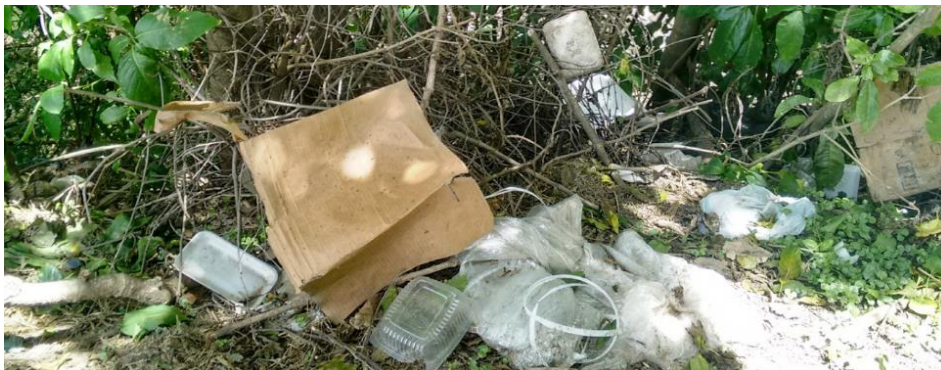
✓ **Desechos sólidos** Presencia de desechos orgánicos como troncos y ramas, e inorgánicos como plástico, papel, en el cauce; no solo rompen con el equilibrio del ecosistema y su valor paisajístico, sino también es otra fuente de contaminación afectando directamente la calidad del agua y el régimen hidráulico.

Ilustración 29. Desechos sólidos en la margen izquierda del río. Zona parque de mascota  
Fuente: Propia

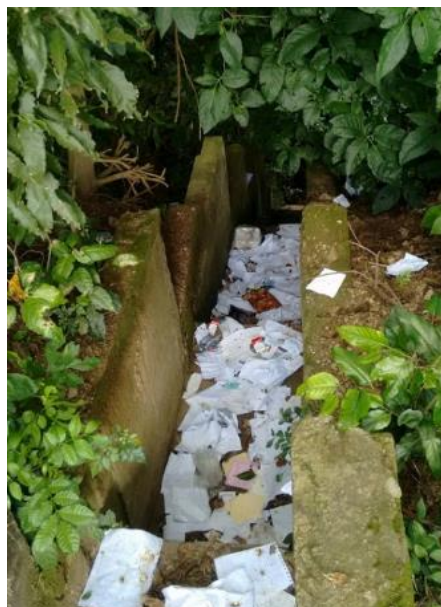
Ilustración 30. Desechos sólidos en la margen izquierda del río. Zona parque La Trinidad  
Fuente: Propia

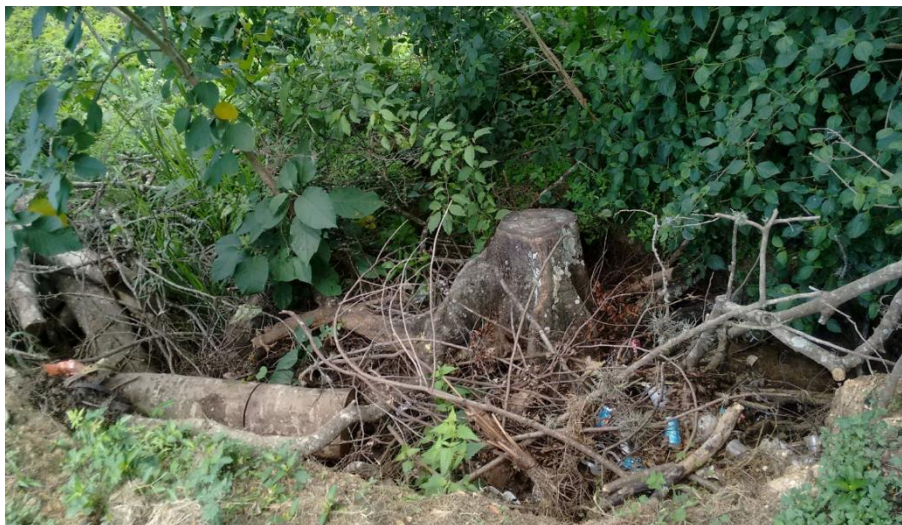
✓ **Vegetación descuidada** tal como se mencionó en casi todo el tramo seleccionado hay abundante vegetación tanto en su ribera como en sus márgenes cubriendo gran parte del cauce. Se debe de tener un equilibrio de la misma ya que mucha sombra evita la entrada de energía luminosa lo cual limita que se desarrollen otros tipos de plantas verdes diferentes a las algas que se forman alrededor de las rocas, cubriéndolas; esto se debe a la falta de nutrientes. Por otra parte, la accesibilidad a la quebrada se dificulta al tener vegetación en las márgenes, y su visibilidad es casi nula.

Ilustración 31. Descuido de vegetación. Margen izquierda del río Zona parque La Trinidad
