**EVALUACIÓN ESTRUCTURAL DEL EDIFICIO DE POSTGRADO DE LA
UNIVERSIDAD CATÓLICA ANDRÉS BELLO CON BASE EN LAS NORMAS
COVENIN 1756-01 COVENIN 1618-98 Y FONDONORMA 1753-06.**

TRABAJO ESPECIAL DE GRADO

Caracas, Octubre de 2018

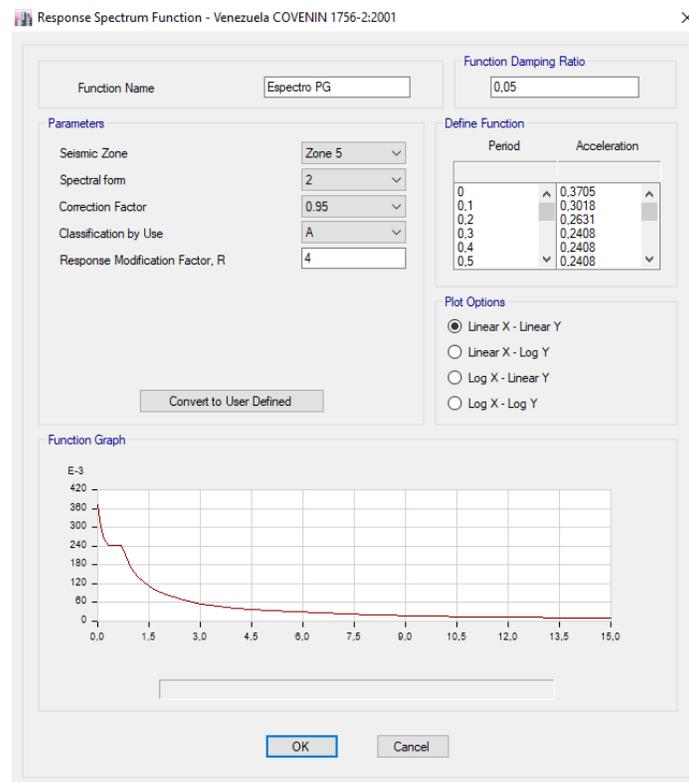
Imagen 1. Espectro de respuesta elástico reducido

Luego de introducir los datos de sismo especificados en los párrafos anteriores el espectro de respuesta reducido es el siguiente.

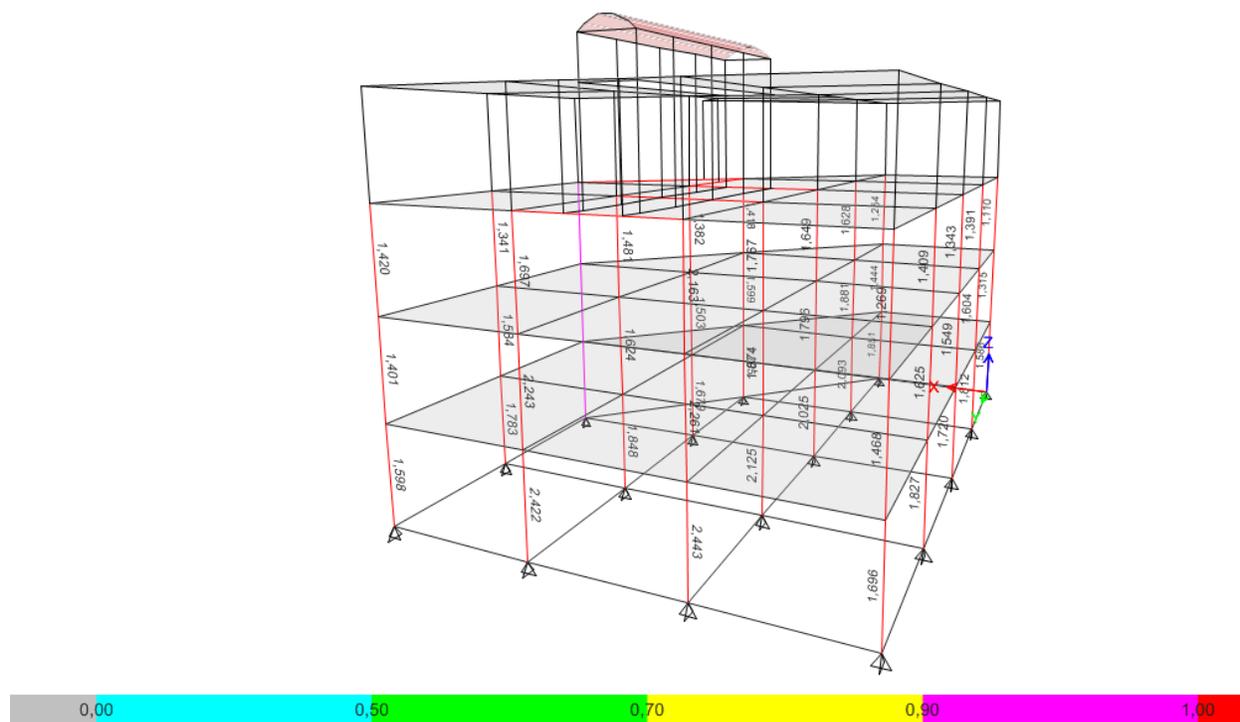
Imagen 9. Capacidad de columnas módulo 1.

En la revisión del modelado de las columnas mediante el programa ETABS se obtuvo como resultado la figura siguiente:

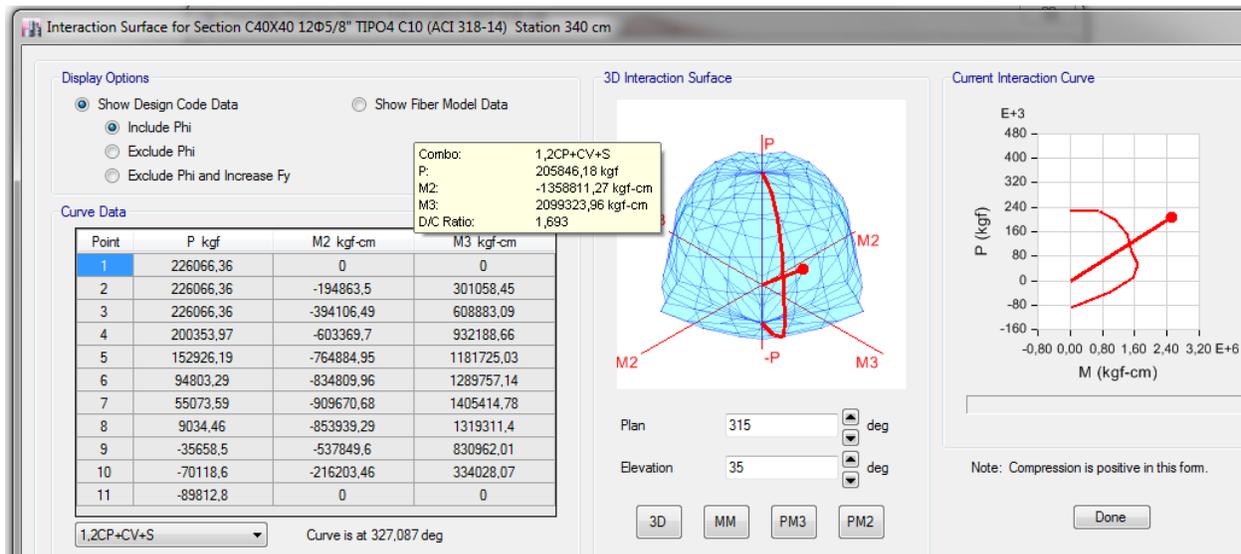
Imagen 10. Diagrama de interacción columna más desfavorable (Módulo 1), combinación (1.2 CP+CV+S).

Se evidencia el momento, carga axial y la combinación de carga (según sea el caso) que genera que se exceda por capacidad según los diagramas de interacción de la columna más desfavorable que se presentan seguidamente:

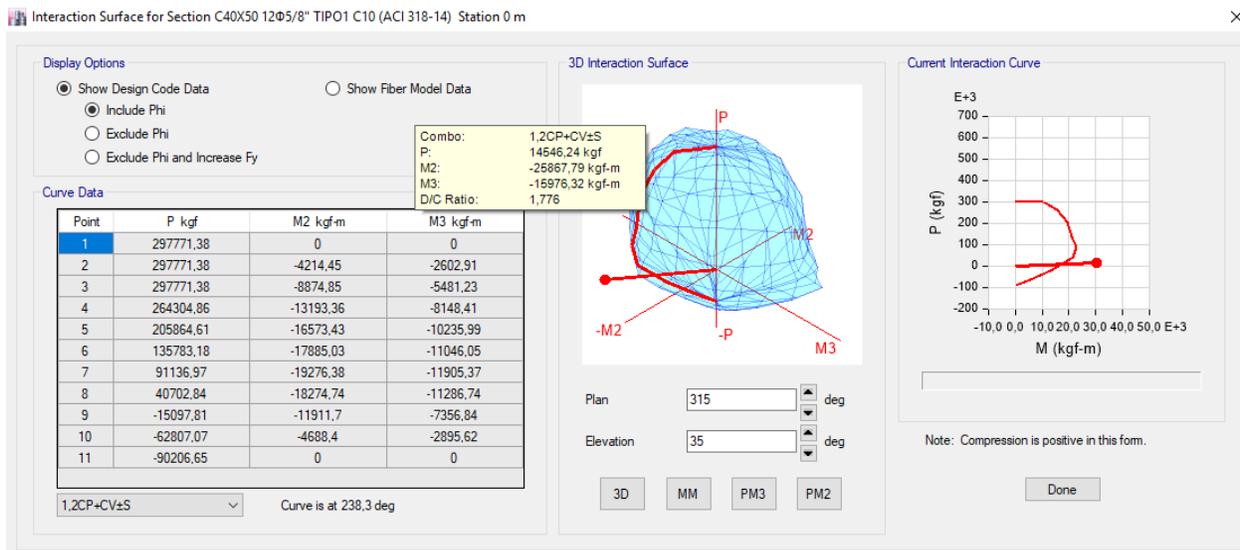
Imagen 13. Diagrama de interacción columna más desfavorable (Módulo 2), combinación (1.2 CP+CV+S).

Se evidencia el momento, carga axial y la combinación de carga (según sea el caso) que genera que se exceda por capacidad, según los diagramas de interacción de la columna más desfavorable que se presentan seguidamente:

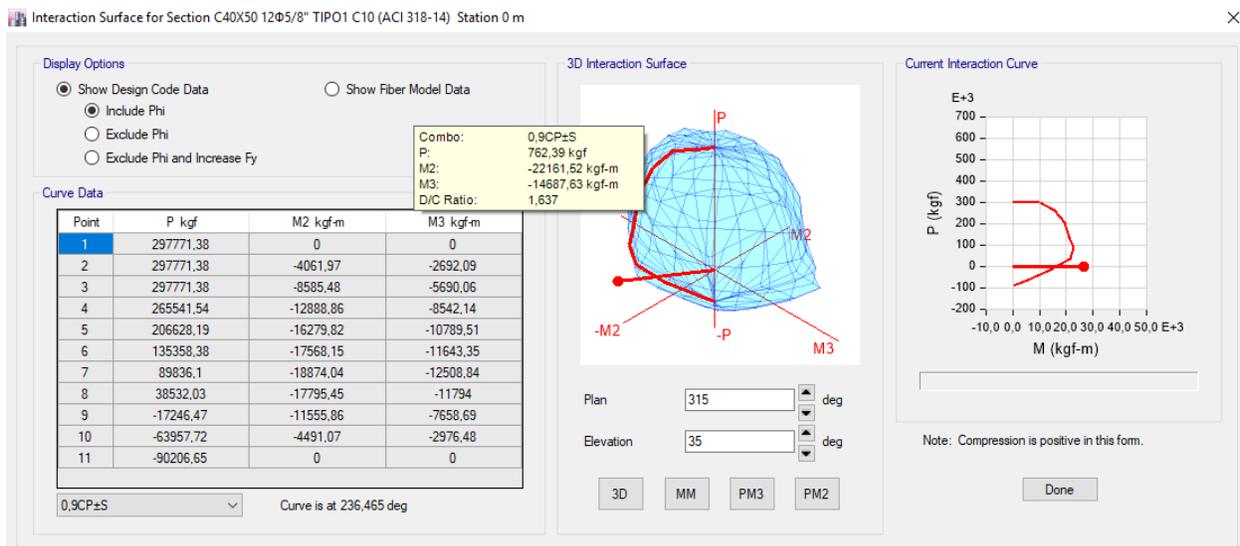
Imagen 14. Diagrama de interacción columna más desfavorable (Módulo 2), combinación (0.9CP+S).

Todas las columnas del módulo 2 fallan en la sección interna del edificio y las esquinas en primera instancia, porque el PMM ratio es superior a (1) lo que significa que necesita más

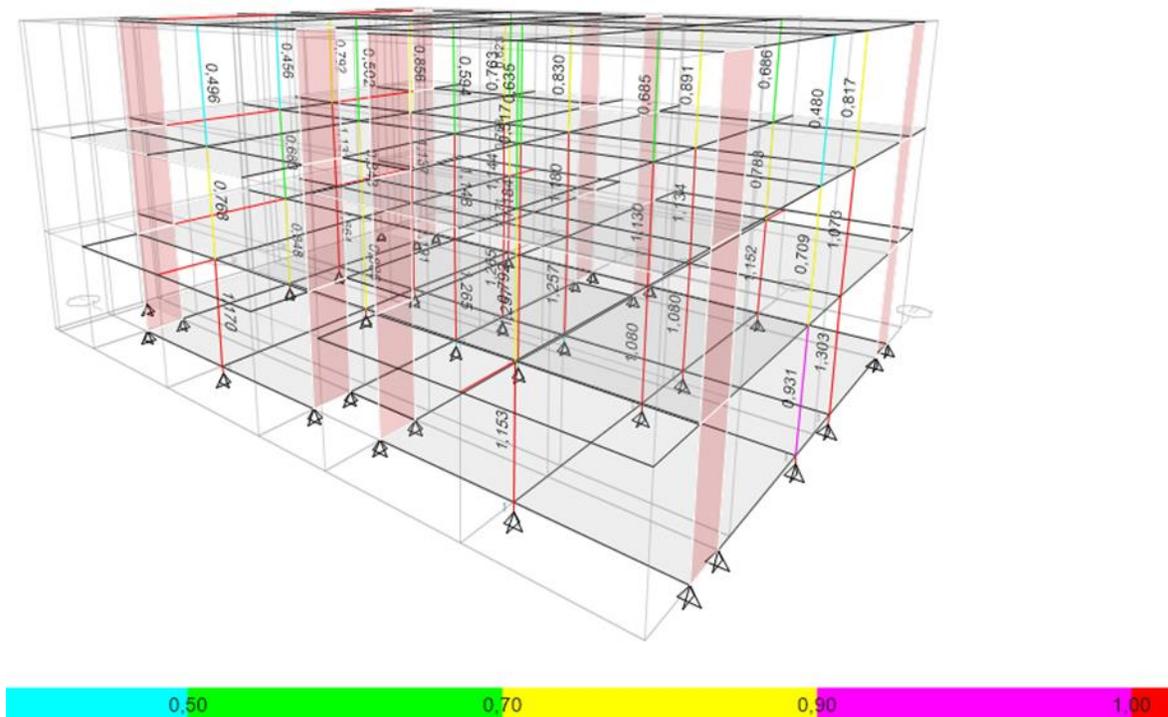
Imagen 15. Análisis de columna, Módulo 3.

La revisión de las columnas en el modelado mediante la aplicación del programa ETABS generó como resultado la figura siguiente:

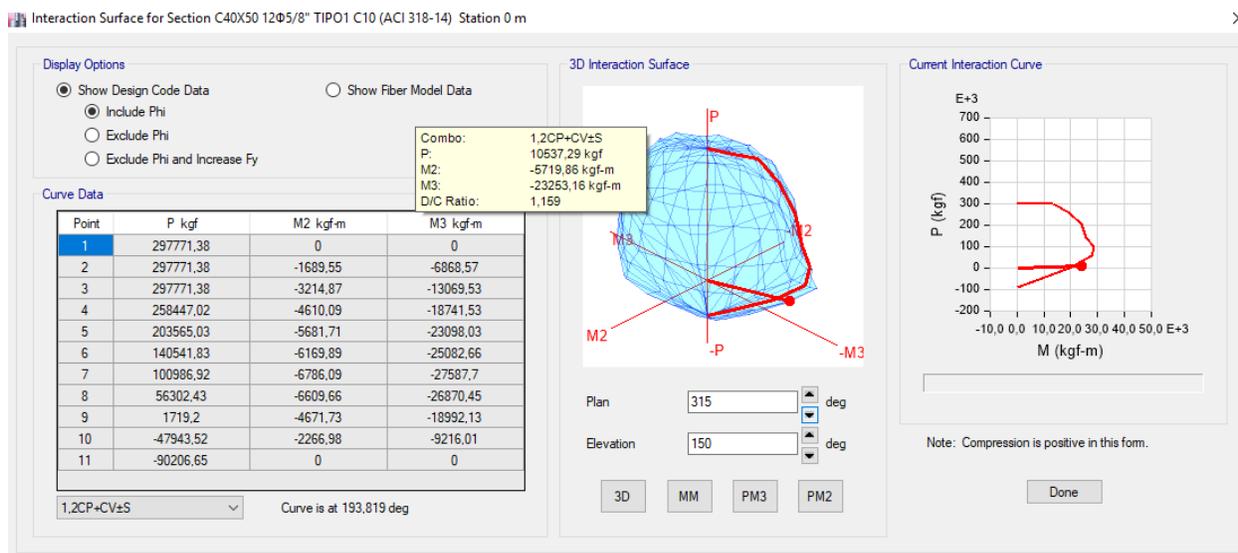
Imagen 16. Diagrama de interacción columna más desfavorable (Módulo 3), combinación (1.2 CP+CV+S).

Se evidencia el momento, carga axial y la combinación de carga (según sea el caso) que genera que se exceda por capacidad, según los diagramas de interacción de la columna más desfavorable que se presentan seguidamente:

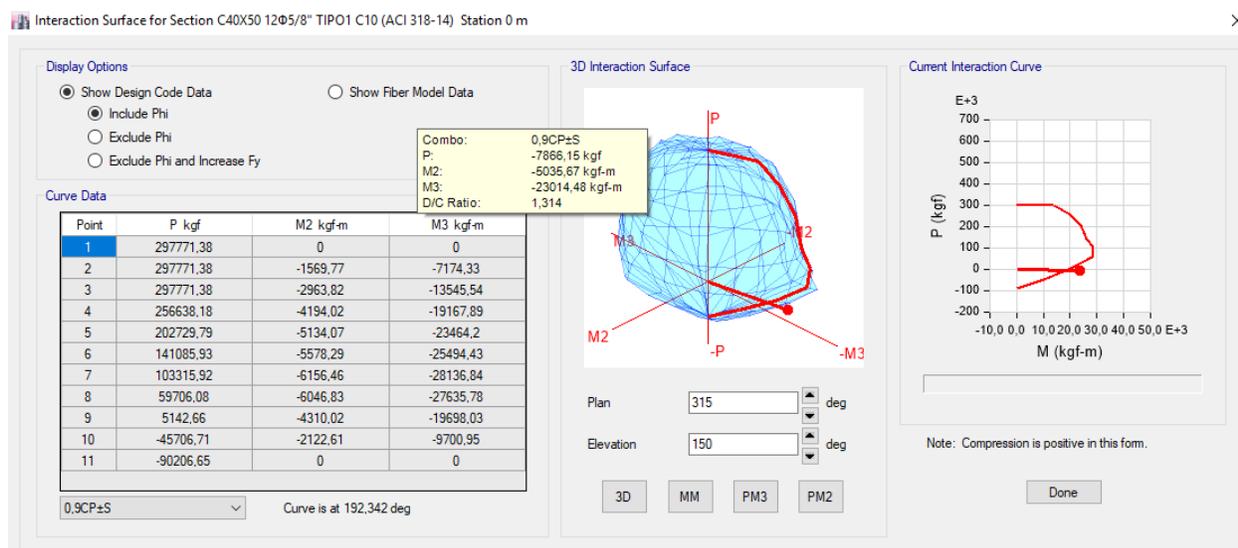
Imagen 17. Diagrama de interacción columna más desfavorable (Módulo 2), combinación (0.9CP+S).

Todas las columnas del módulo 3 fallan en primera instancia, porque el PMM ratio es superior a (1) lo que significa que necesita más cantidad de acero, sin embargo al examinar el diagrama de

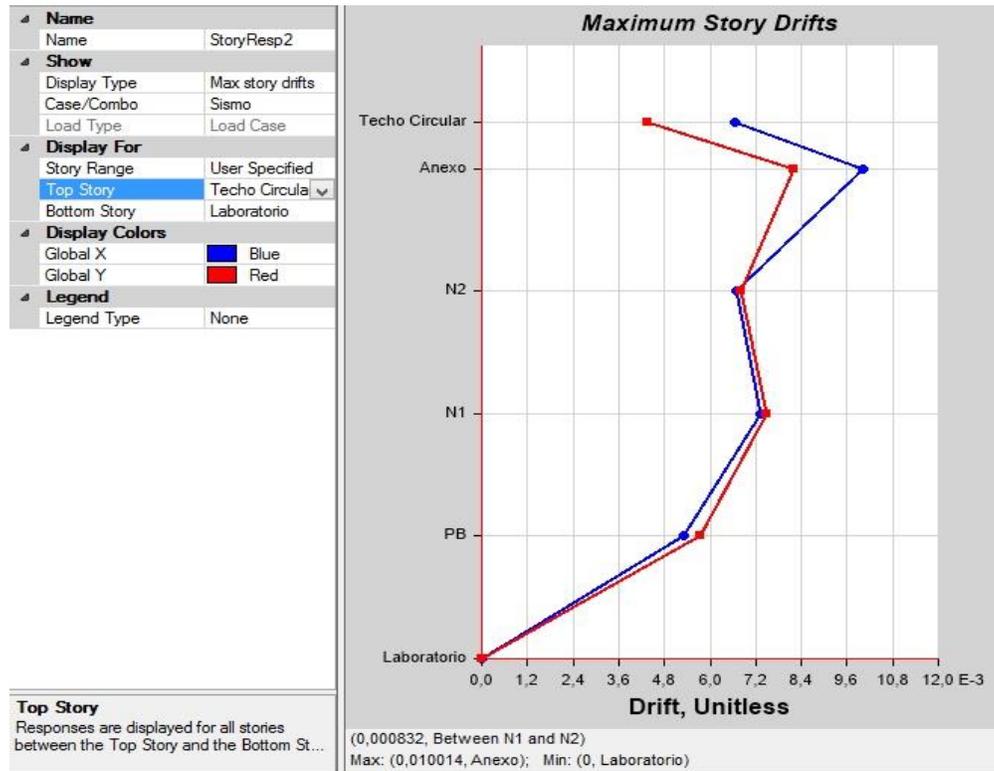
Imagen 18. Desplazamientos. Módulo 1.

Al ser una estructura del grupo A, estos son susceptibles de sufrir daños por deformaciones, entonces el valor máximo es 0.012. La revisión se debe realizar en las direcciones X y Y, donde el eje de las abscisas corresponde a la deriva normalizada y el eje de las ordenadas a los niveles de la estructura. Dichos valores normalizados son adimensionales.

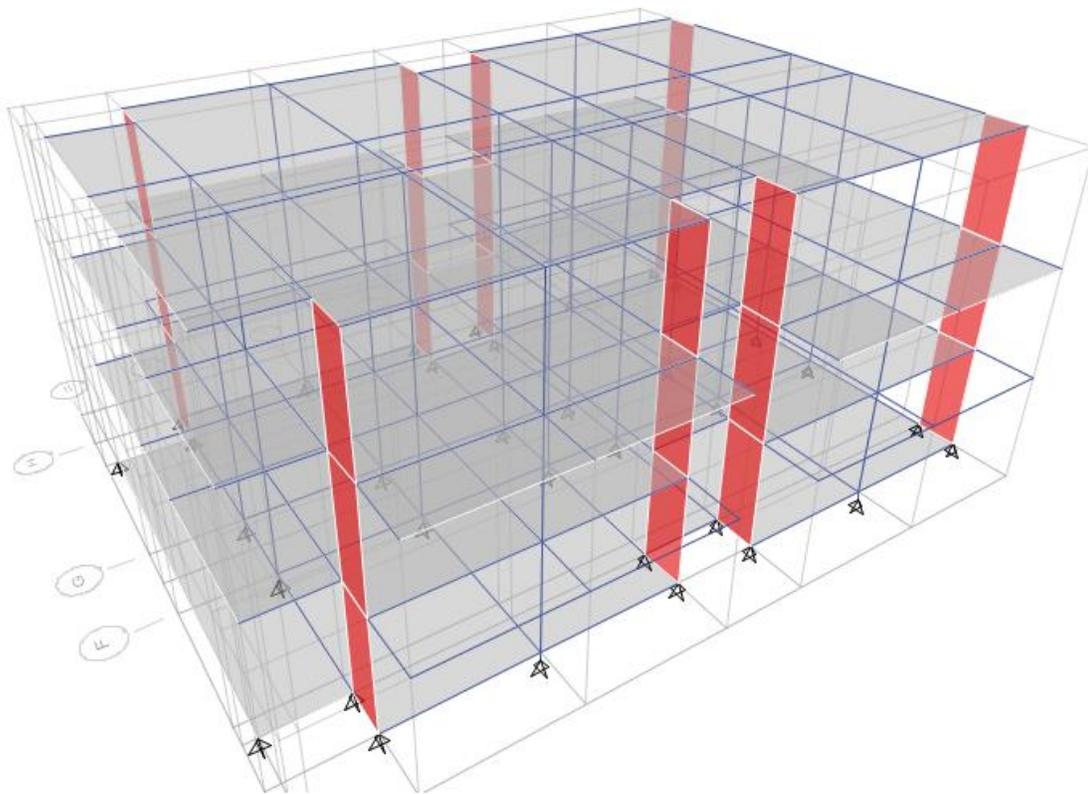
Imagen 21. Muros. Módulo 3.

Los muros diseñados se ubican en el edificio de Módulo 3, dichos muros fueron diseñados para trabajar como columnas, pero como la relación B/H es inferior a 0,4 como lo estipula 18.4.2 de la norma COVENIN 1753-06, se debe estudiar la configuración como un muro. El lado más largo está en el sentido X para cada muro. Se usa un espectro reducido.

En el análisis de las tablas anteriores se observa que ambos muros no son capaces de soportar el flexo-compresión generado por el sismo, ya que en las tablas indicadas por el programa ETABS muestra la alerta que el muro falla por la interacción P-M-M (Pier fails in flexure or P-M-M interaction). Al observar el análisis por corte indica que el acero colocado es superior al acero mínimo.

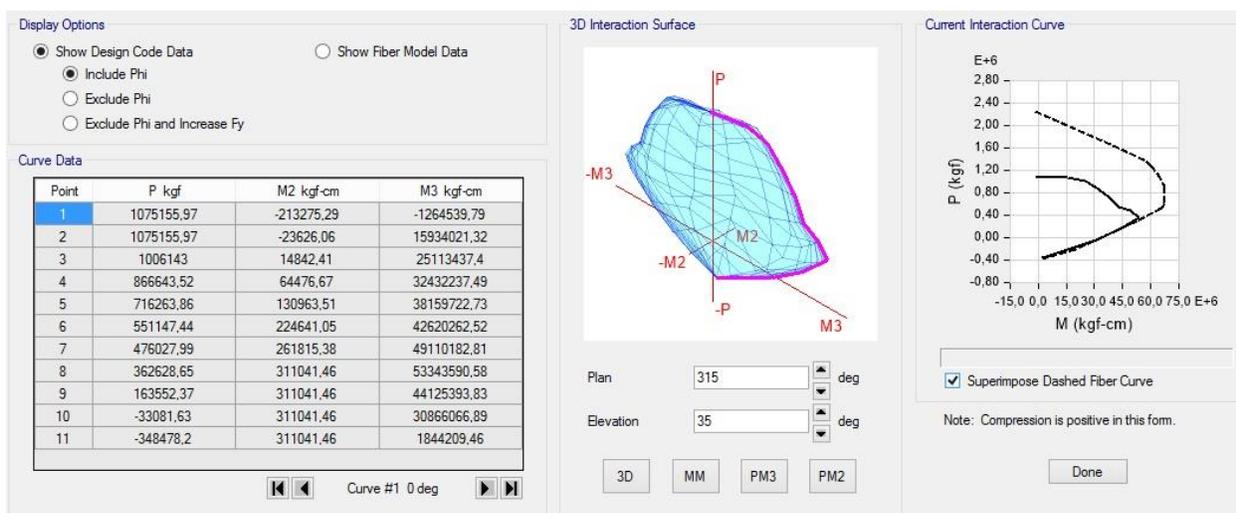
Imagen 22. Diagrama de interacción, muro en el borde, sección superior.

Además de conocer la capacidad de los muros es necesario saber su comportamiento como columnas y sus capacidades, lo cual se refleja en los diagramas de interacción aportados por el programa ETABS que se presentan a continuación:

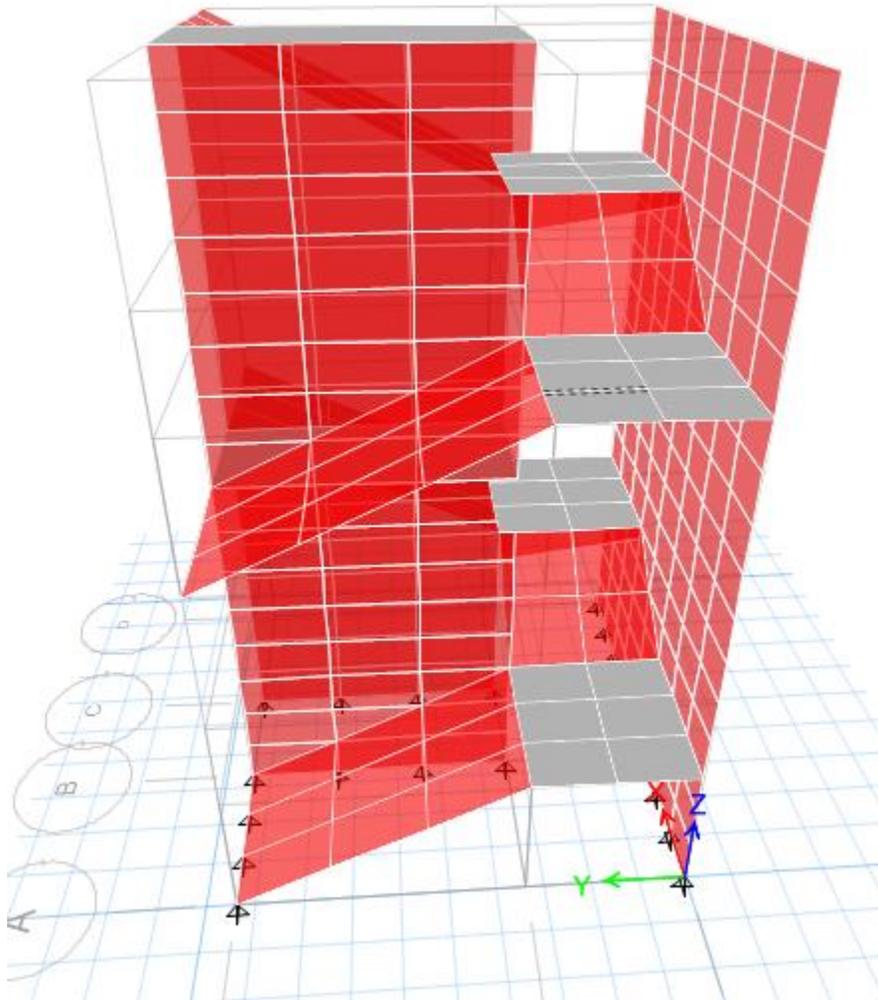
Imagen 26. Modelado de la escalera tipo I.

Se debe verificar la deriva mostrada por el programa ETABS y la revisión de los muros que forman parte de las escaleras.

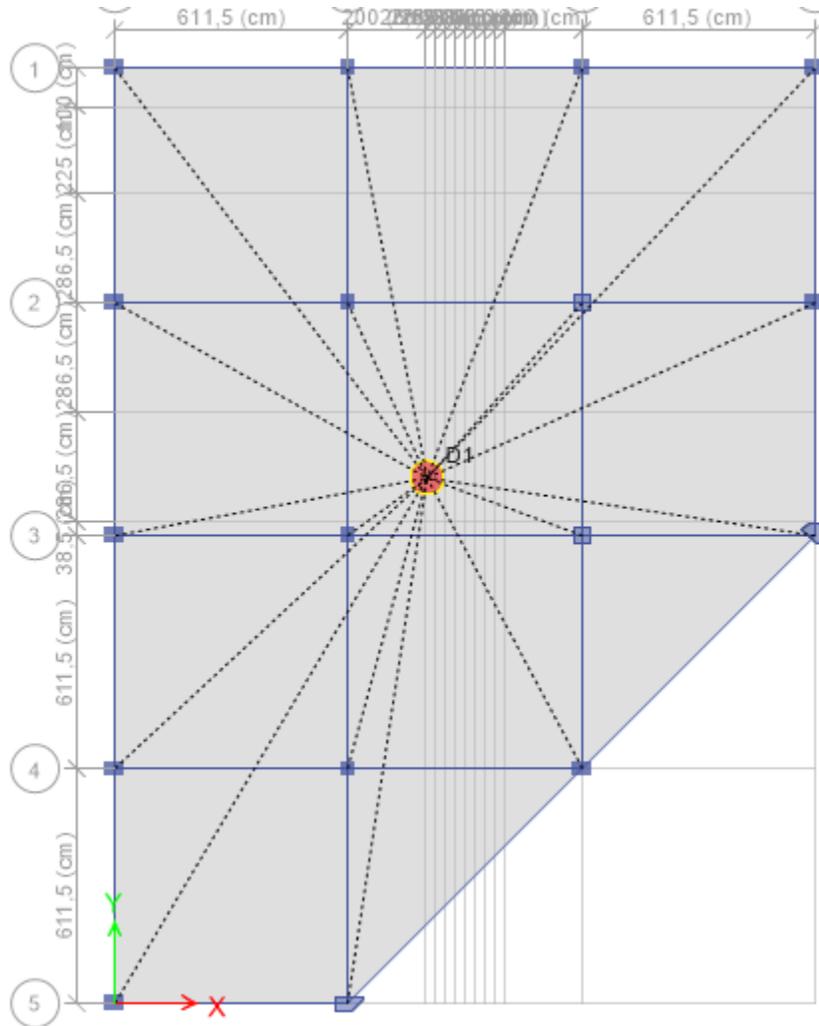
Imagen 32. Evaluación por corte módulo I.

En su totalidad el Edificio De Postgrado posee vigas de concreto reforzado, en la imagen de cada módulo se puede notar que las vigas presentan un color verde, el cual indica que la viga no presenta falla por corte ni por flexión. Cuando el programa arroja como resultado las vigas de color rojo es porque la viga presenta falla ya sea (V) si falla por corte y en el caso de (M) si falla por flexión, sin embargo se realiza una revisión de acero mínimo longitudinal según las sollicitaciones de la estructura.

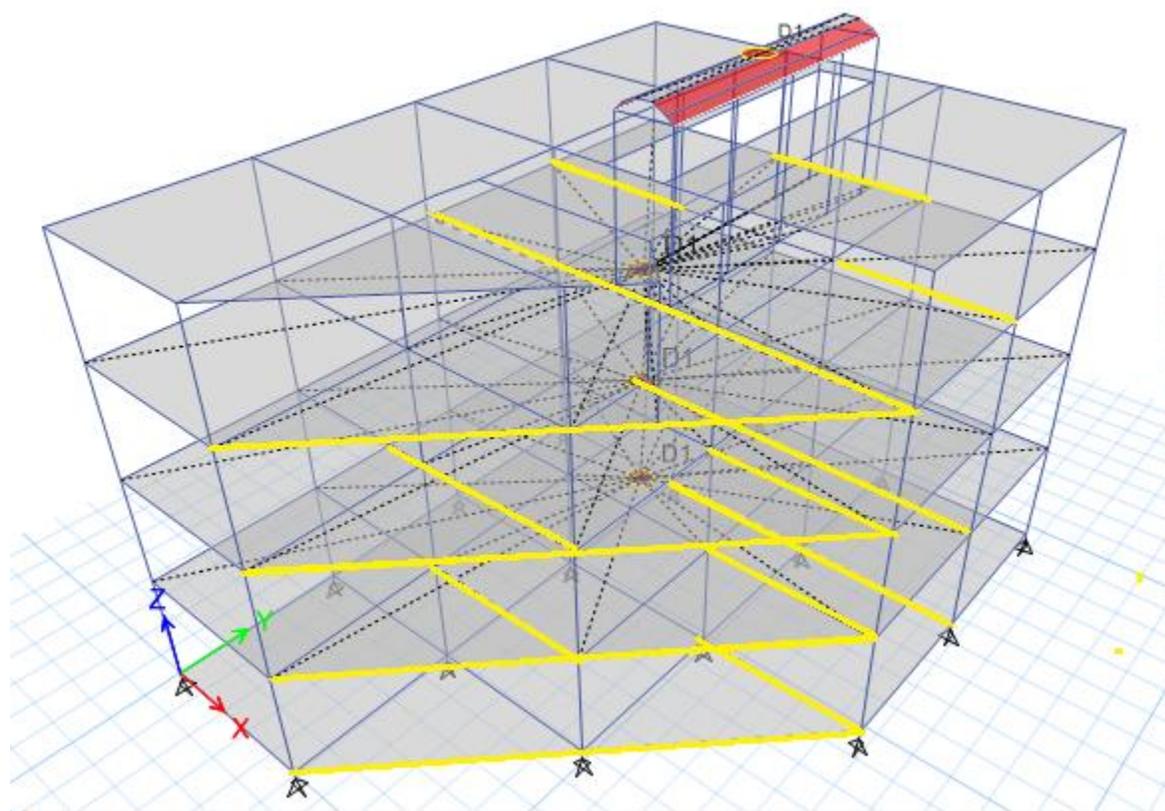
Imagen 35. Flexión en Vigas de Concreto. Módulo I.

En el edificio de Módulo 1, el 23% de las vigas cumplen con el acero requerido, las vigas que cumplen se repiten en todos los niveles de la estructura en la misma cantidad y además se ubican en los mismos ejes estructurales, este es el último de los pisos de concreto en cuya parte superior se encuentra la estructura anexa de concreto. Se presenta la distribución de las vigas que cumplen en color Amarillo y las que no cumplen en color azul en la imagen siguiente:

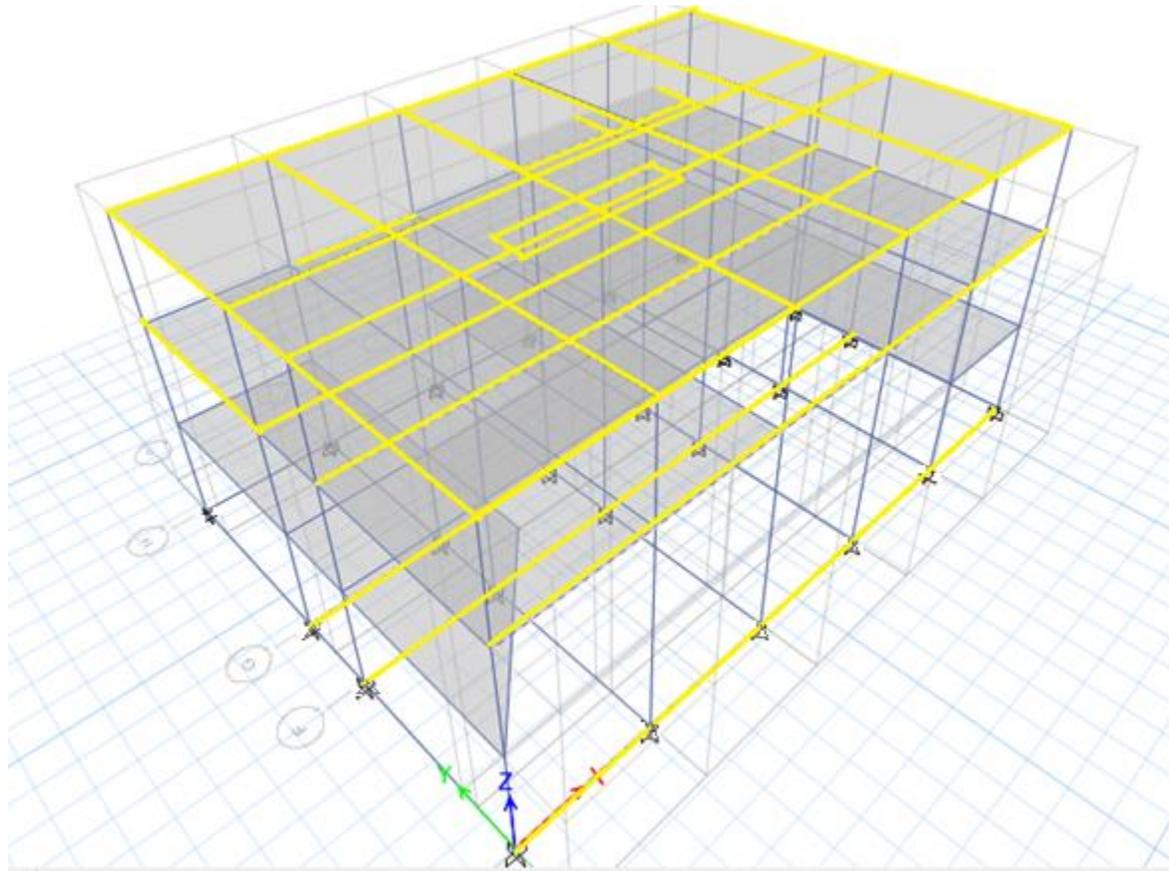
Imagen 36. Flexión en Vigas de Concreto. Módulo II.

En el edificio de Módulo 2, el 52% de las vigas cumplen con el acero requerido, en el N3 el 100% de las vigas cumplen, luego en el N2 cumplen el 42%, en el N1 cumplen solo 15% de las vigas ya que este nivel es de sección irregular, las vigas de riostra se comportan igual al N2 en donde la mayoría de las vigas que cumplen son las que se encuentran en los ejes estructurales F y G, tal como se muestra a continuación:

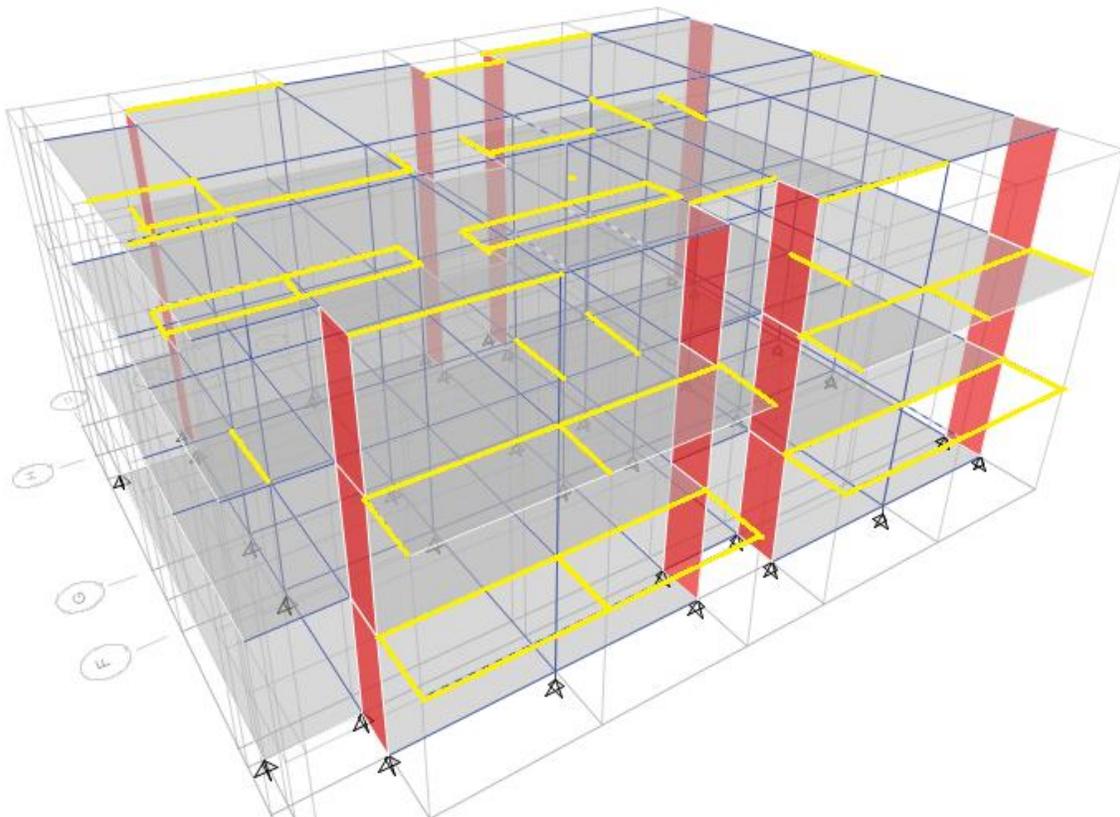
Imagen 37. Flexión en Vigas de Concreto. Módulo III.

En el edificio de Módulo 2, el 37% de las vigas cumplen con el acero requerido, la variación en cuanto al cumplimiento es uniforme entre los pisos, sin embargo se observa que las vigas que cumplen son las que están en las parte de los volados y zonas perimetrales del edificio, mientras que las centrales no cumplen, de manera similar ocurre con las vigas de riostra como se muestra a continuación:

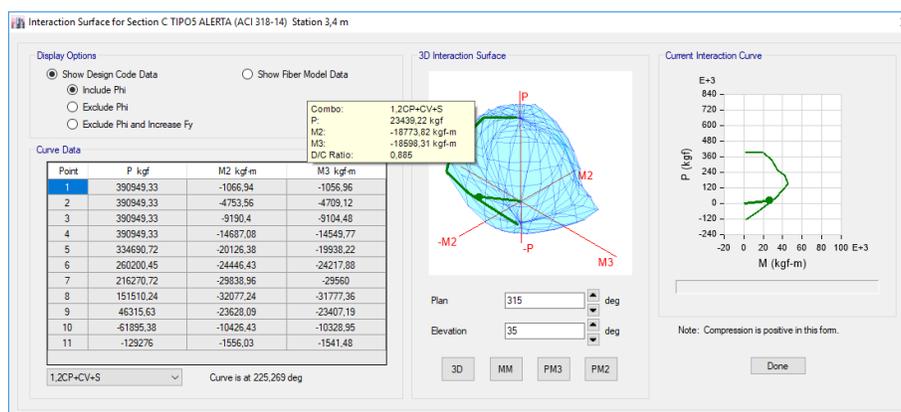
Imagen 38. Diagrama de interacción de columna C Tipo 5 de Módulo 1.

La columna más exigida es la D4, en el caso $1,2CP+CV\pm S$, como se muestra en la figura.

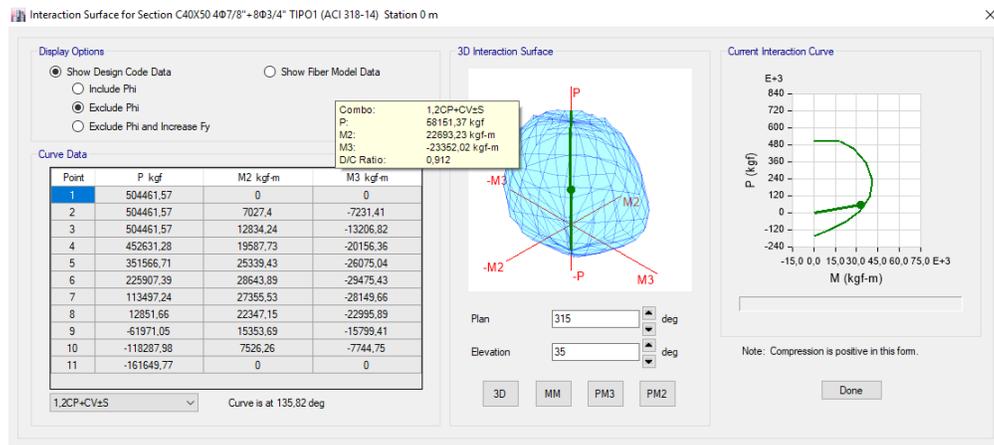
Imagen 39. Diagrama de interacción de columna C40x50 Tipo 1. Módulo 2.

La columna más cargada es la I9, en el caso 1,2CP+1,6CV, como se muestra en la figura siguiente.

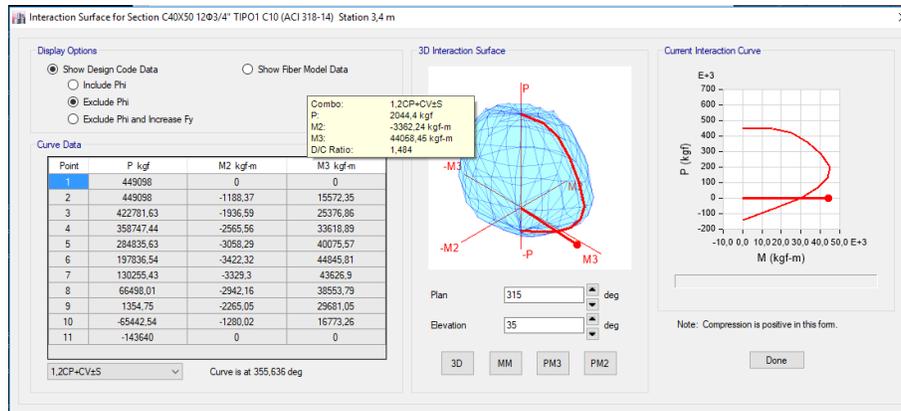
Imagen 40. Diagrama de interacción de columna C40x50 Tipo 1. Módulo 3.

La columna más cargada es la F15, en el caso 1,2CP+CV±S, como se muestra en la figura siguiente:

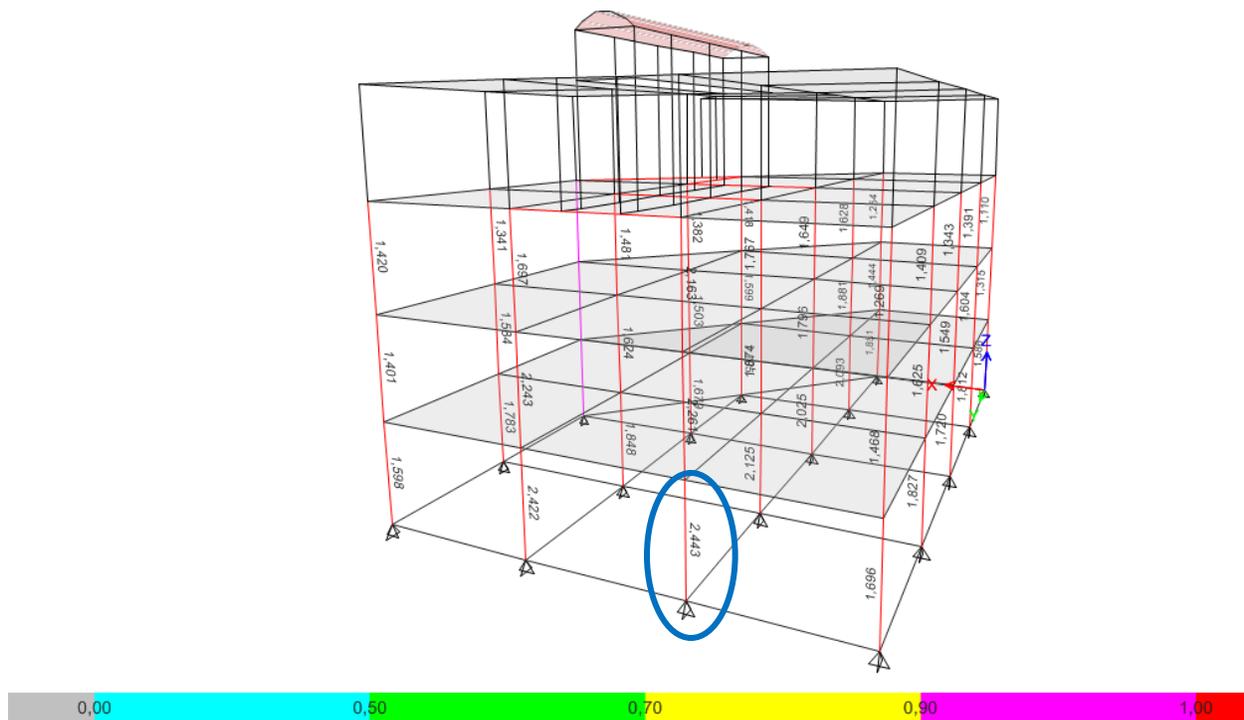
Imagen 42. Columna de falla en análisis de colapso progresivo.

En el estudio de colapso progresivo del módulo 1, se estudia el comportamiento de la estructura en el momento de falla post-sismo de la columna con la mayor sollicitación de carga y a su vez el comportamiento de las vigas que convergen a la columna antes mencionada, como se muestra a continuación:

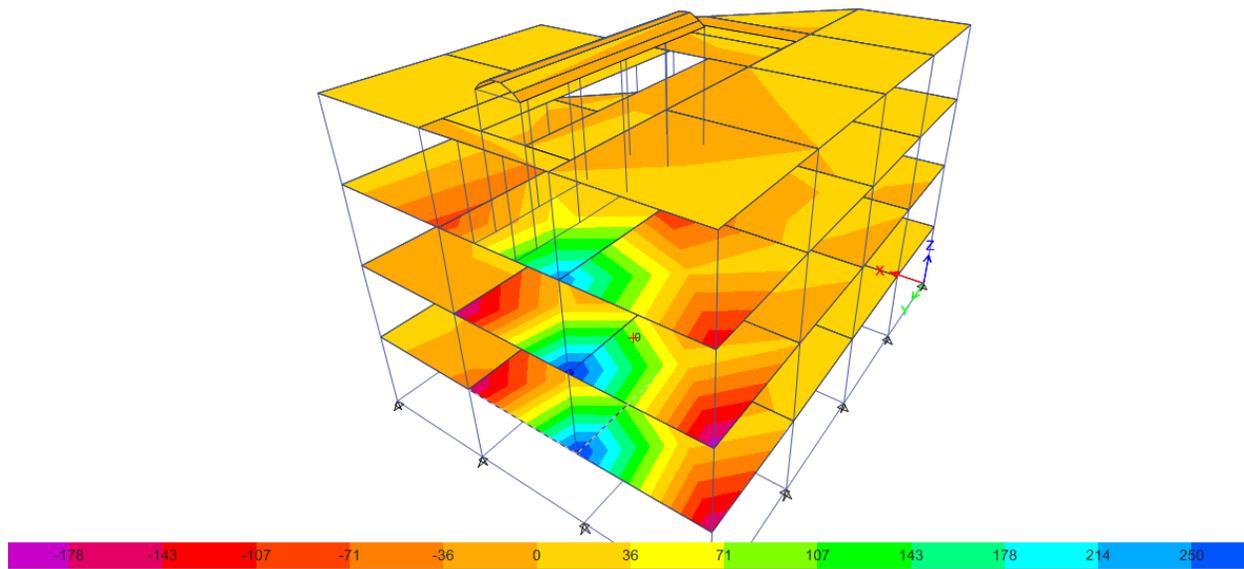
Imagen 44. Tensiones generadas en (kgf.m/m) sobre las losas de Módulo 1

Como resultado se obtiene que la sollicitación ejercida es mayor al momento máximo probable, esto ocasiona la formación de rótulas plásticas en los nodos de las vigas y en algunos casos en su parte central.

Cuando se causa la falla de estas vigas se producen tensiones en las vigas aledañas, lo que ocasiona una reacción en cadena y de esta manera el colapso de la estructura.

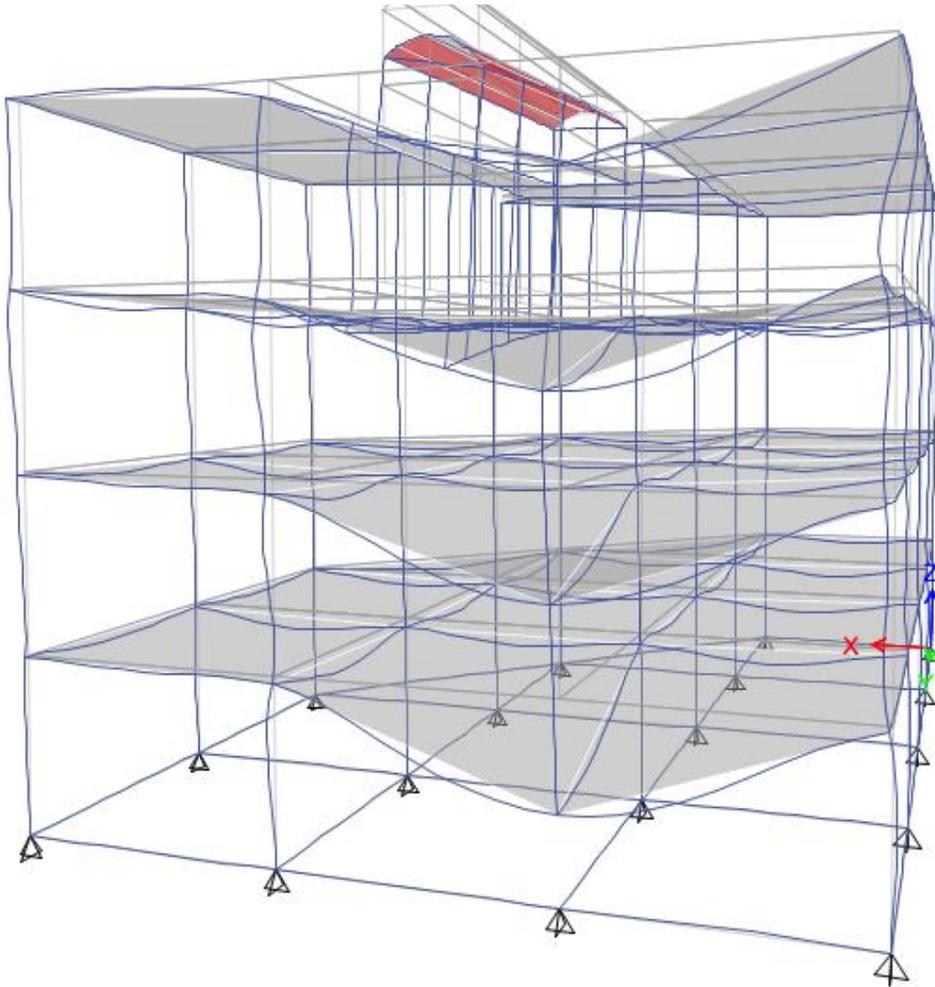
Imagen 45. Deformaciones en módulo 1

Las deformaciones en el edificio de módulo 1 luego de fallar la primera columna son las siguientes.

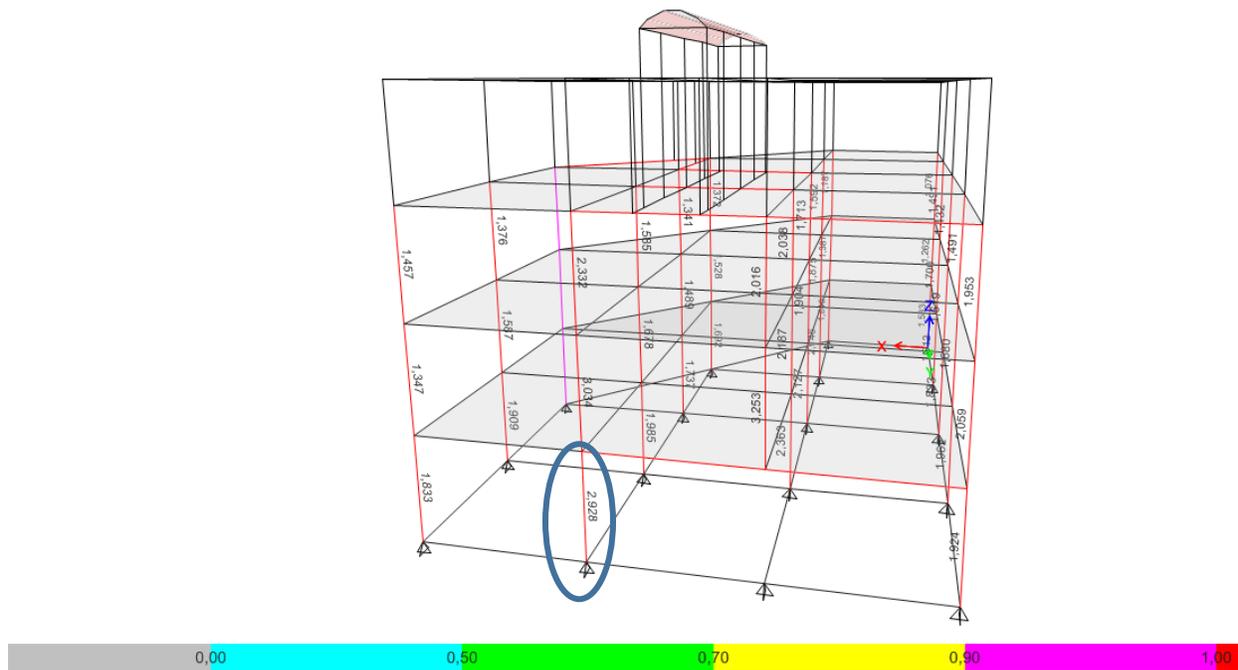
Imagen 46. Columna de falla en análisis de colapso progresivo.

Se observa el comportamiento cuando colapsa la columna B1 y la diferencia de capacidades resultantes en los cálculos siguientes:

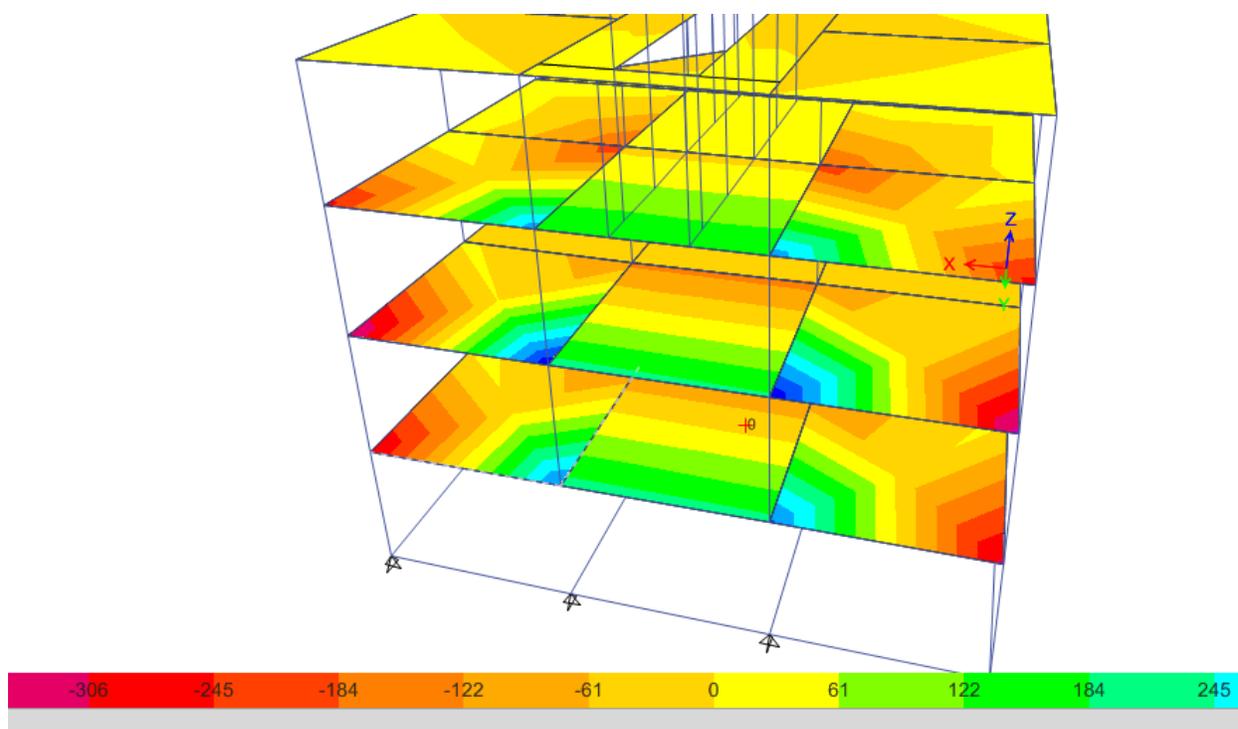
Imagen 48. Tensiones generadas en (kgf.m/m) sobre las losas de Módulo 1.

Como resultado se obtiene que la sollicitación ejercida es mayor al momento máximo probable, esto ocasiona la formación de rótulas plásticas en los nodos de las vigas y en algunos casos en su parte central, como se observa a continuación:

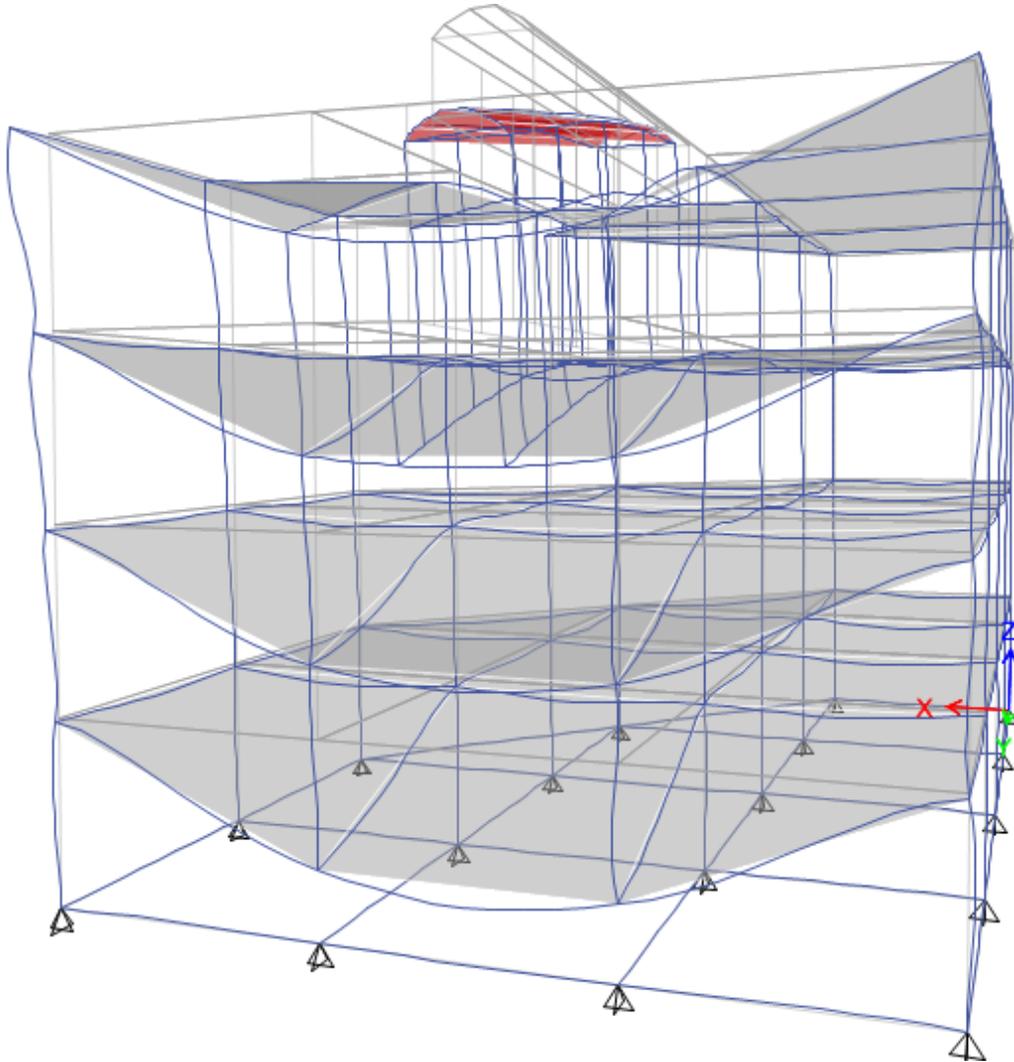
Imagen 49. Deformaciones en módulo 1

Las deformaciones en el edificio de módulo 1 luego de fallar la segunda columna son las siguientes:

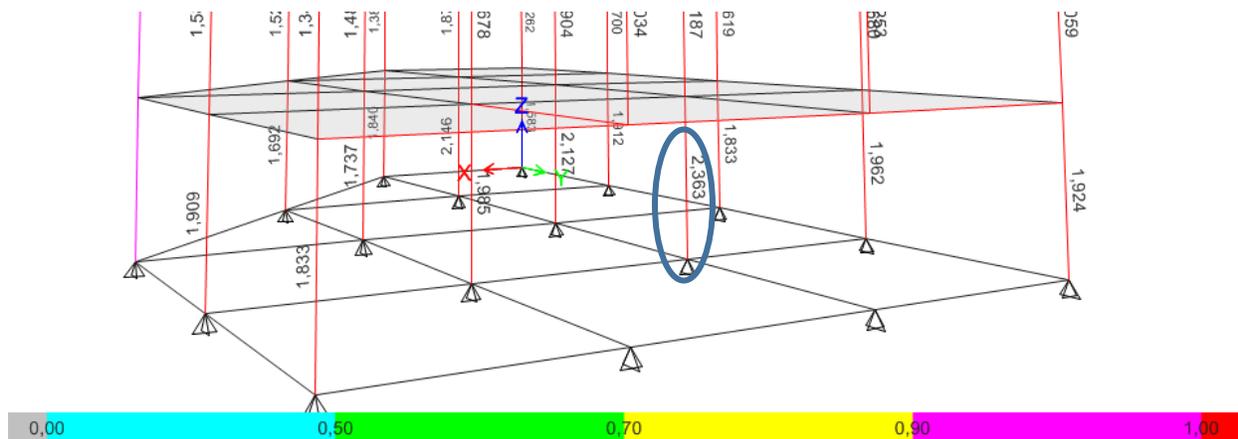
Imagen 50. Columna de falla en análisis de colapso progresivo.

Se observa el comportamiento cuando colapsa la columna C1 y la diferencia de capacidades resultantes en los cálculos siguientes:

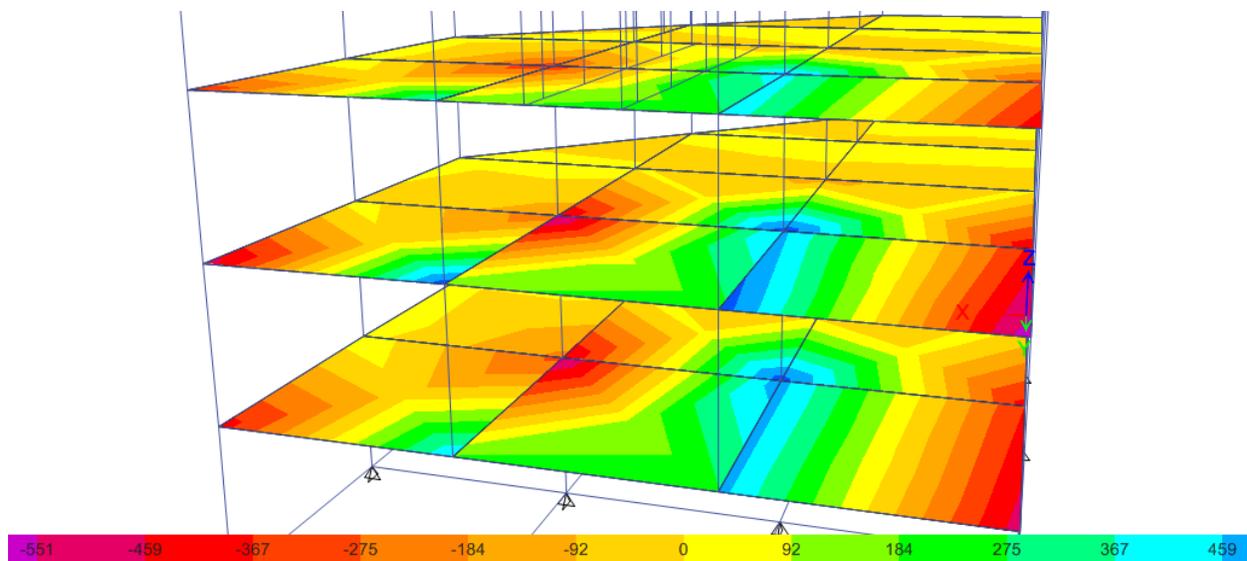
Imagen 52. Tensiones generadas en (kgf.m/m) sobre las losas de Módulo 1.

Como resultado se obtiene que la sollicitación ejercida sea mayor al momento máximo probable, esto ocasiona la formación de rótulas plásticas en los nodos de las vigas y en algunos casos en su parte central, como se observa en la imagen siguiente:
