**EVALUACIÓN ESTRUCTURAL DEL EDIFICIO DE POSTGRADO DE LA
UNIVERSIDAD CATÓLICA ANDRÉS BELLO CON BASE EN LAS NORMAS
COVENIN 1756-01 COVENIN 1618-98 Y FONDONORMA 1753-06.**

TRABAJO ESPECIAL DE GRADO

Caracas, Octubre de 2018

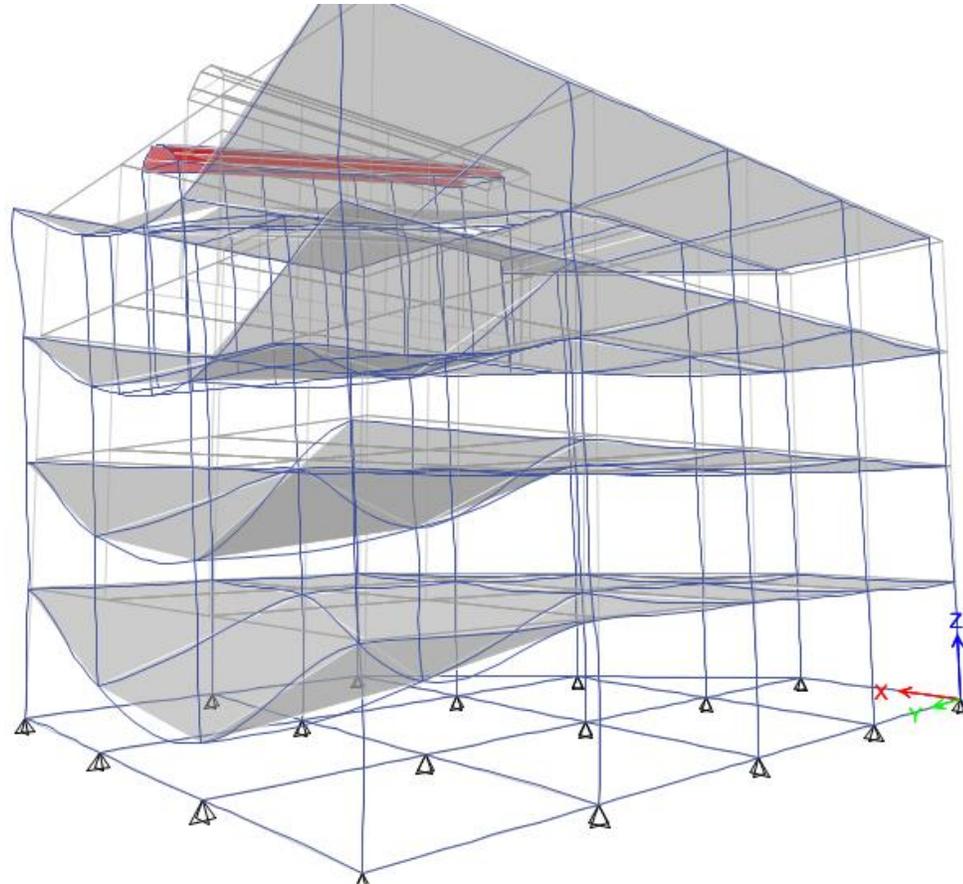
Imagen 53. Deformaciones módulo 1

Las deformaciones en el edificio de módulo 1 luego de fallar la tercera columna son las siguientes:

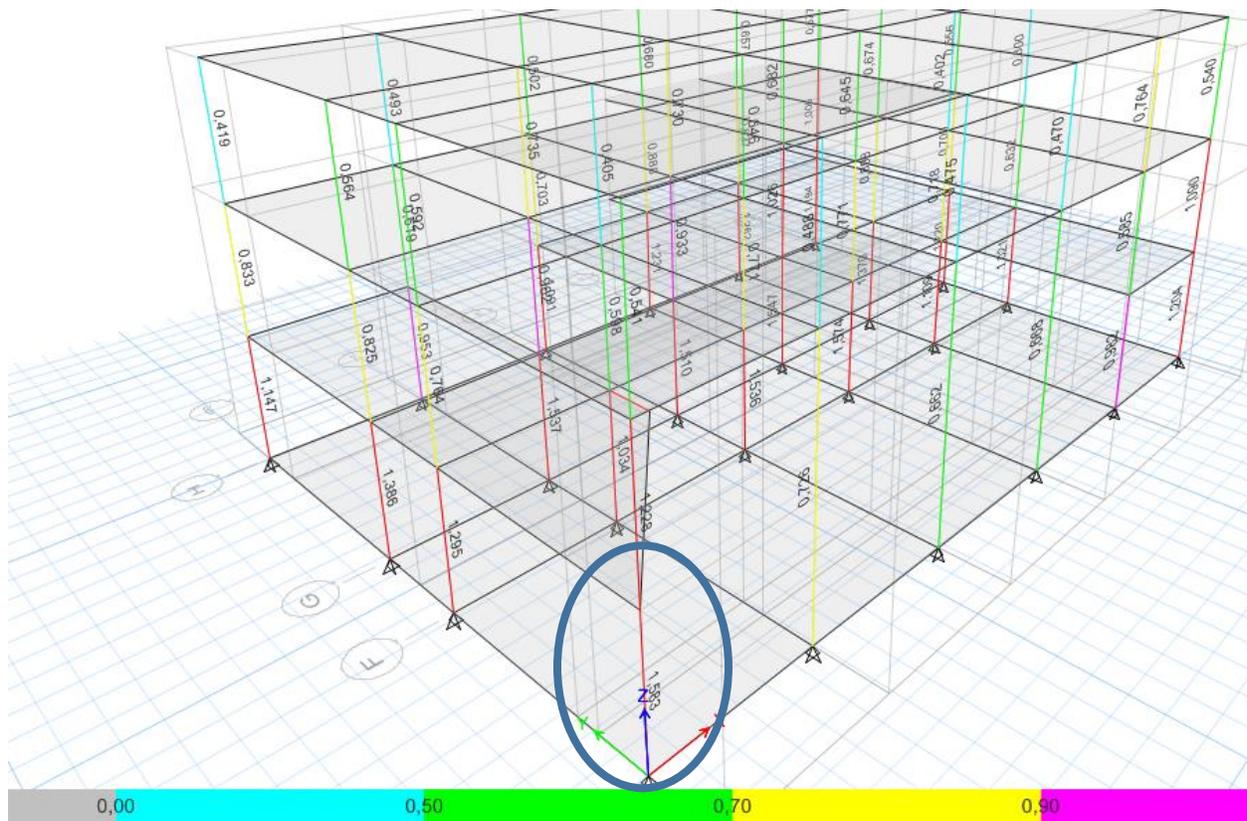
Imagen 54. Columna de falla en análisis de colapso progresivo.

En el estudio de la estructura de Módulo 2 se realiza el estudio al colapsar la columna con mayor sollicitación, luego se analiza el comportamiento de las vigas que convergen en ella y las nuevas sollicitaciones de las columnas cercanas, como se muestra a continuación:

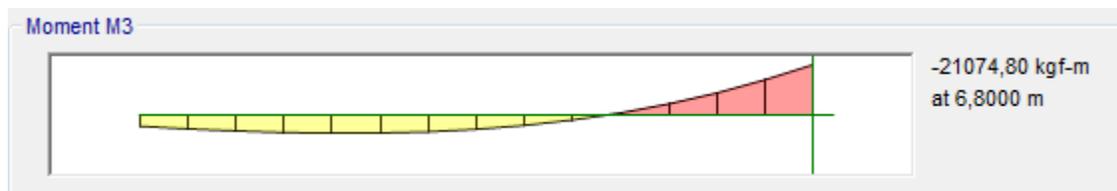
Imagen 55. Momento actuante en viga.

Momentos máximos probables de la viga del pórtico (E):

Se demuestra que el momento aplicado supera el momento máximo probable produciendo rótulas plásticas en las vigas y por consiguiente un colapso de las mismas, como puede observarse en la imagen siguiente:.

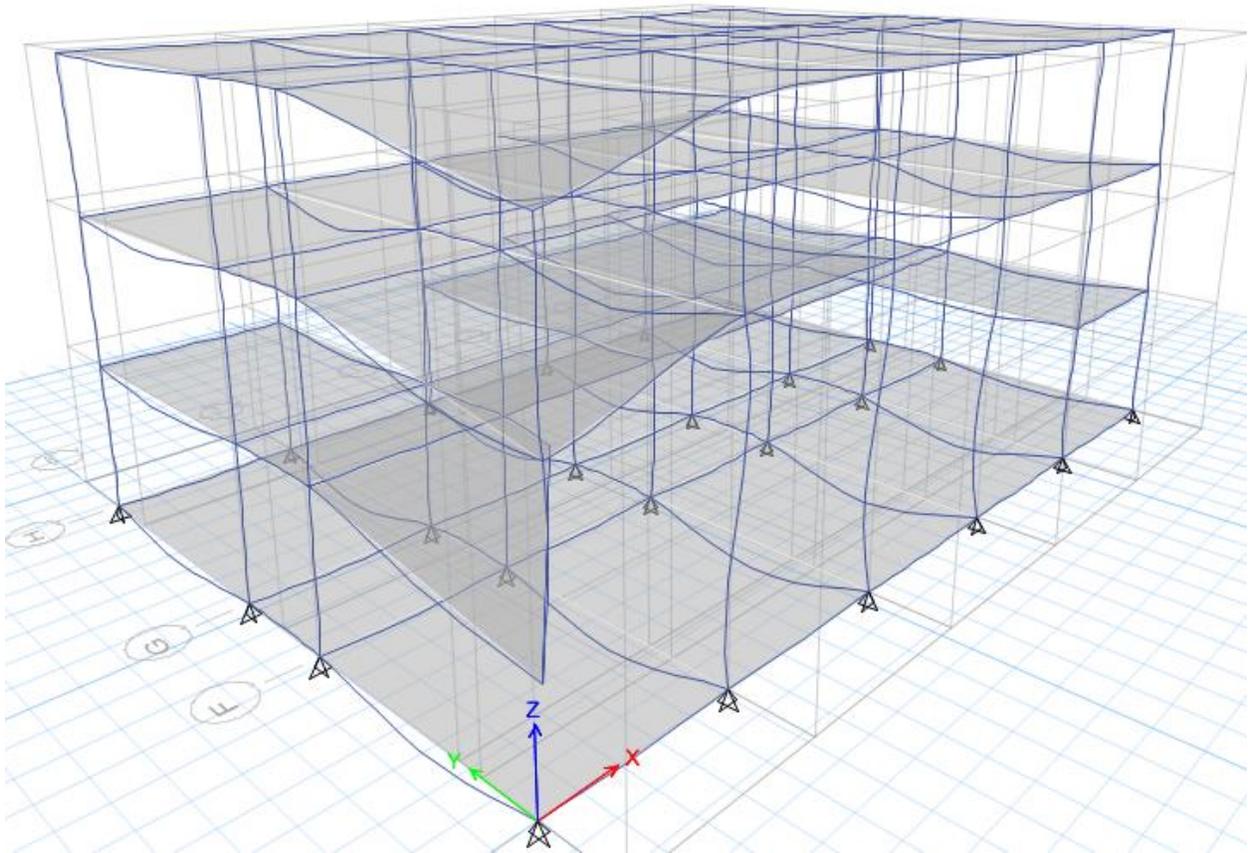
Imagen 57. Deformaciones módulo 2

Las deformaciones en el edificio de módulo 1 luego de fallar la primera columna son las siguientes.

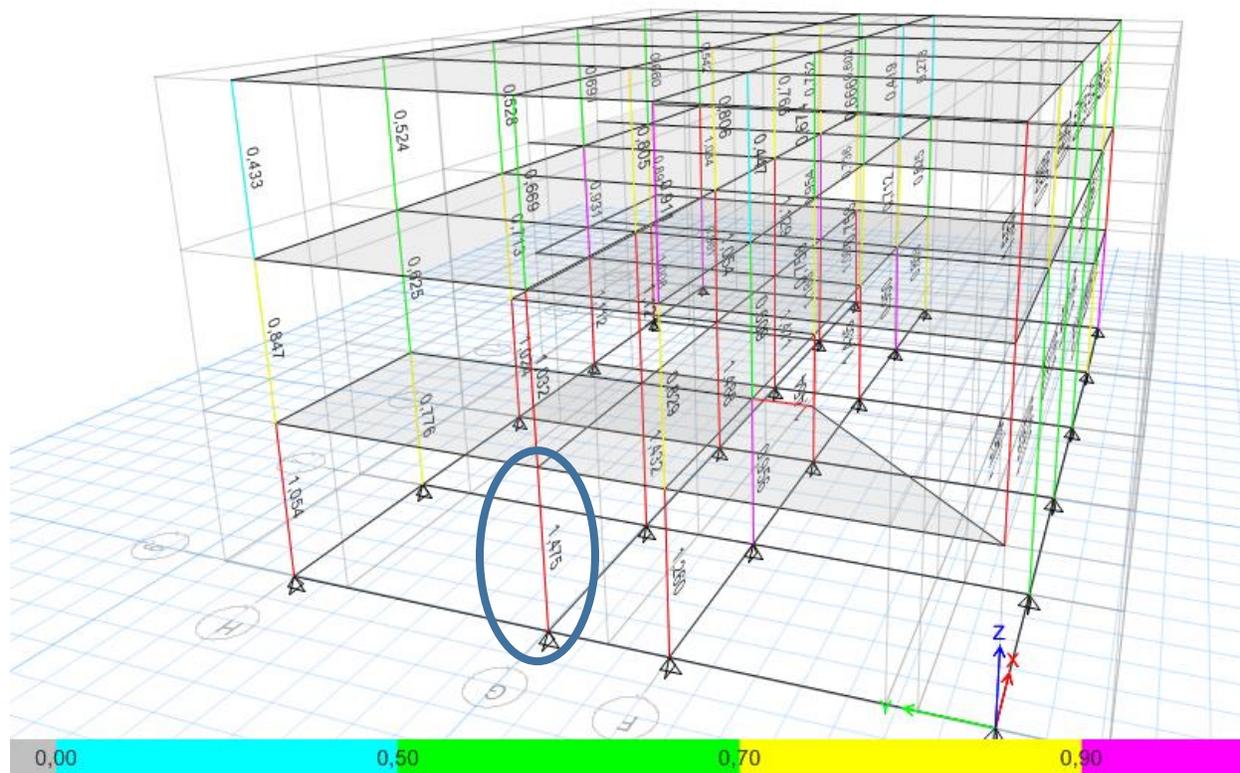
Imagen 58. Columna de falla en análisis de colapso progresivo.

Las nuevas relaciones de PMM se muestran a continuación:

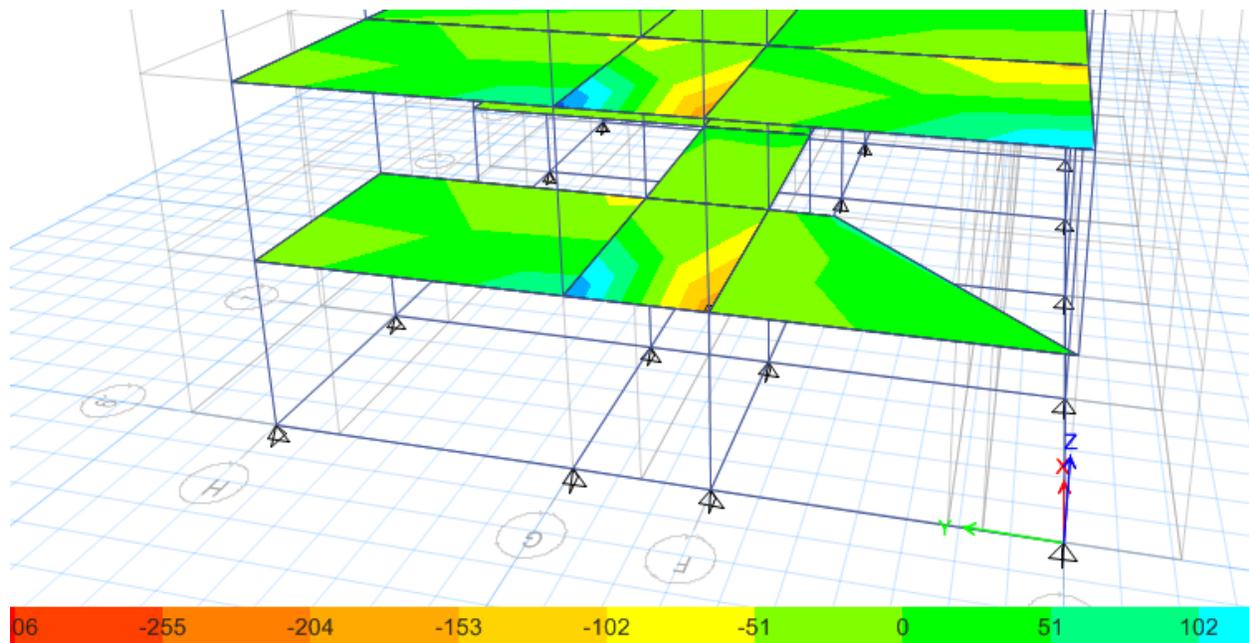
Imagen 60. Tensiones generadas en (kgf.m/m) sobre las losas de Módulo 2.

Con los resultados se demuestra que las vigas no soportan las cargas ocasionadas por la formación de rotulas plásticas al fallar la columna y se producen tensiones en las vigas aledañas al área de estudio, lo que ocasiona un evento en cadena que determina el colapso de la estructura.

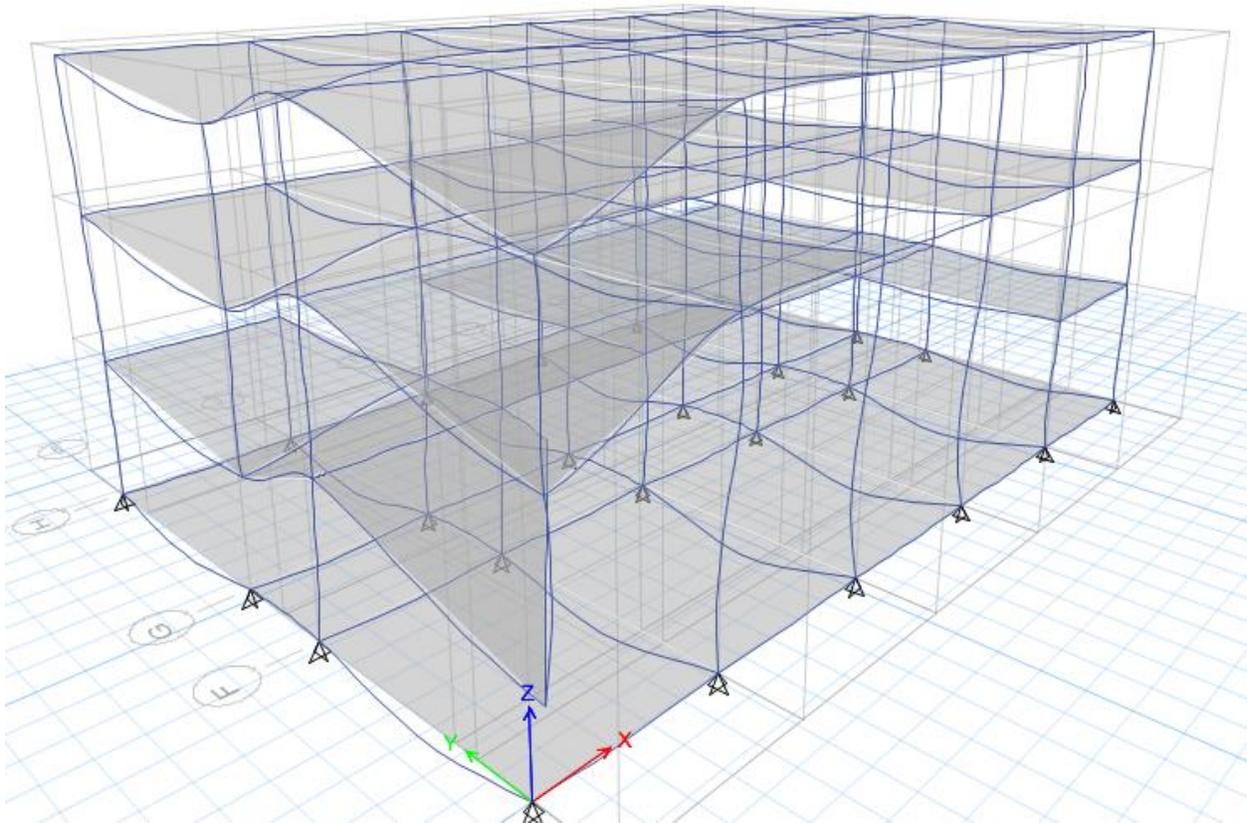
Imagen 61. Deformaciones módulo 2

Las deformaciones en el edificio de módulo 1 luego de fallar la segunda columna son las siguientes:

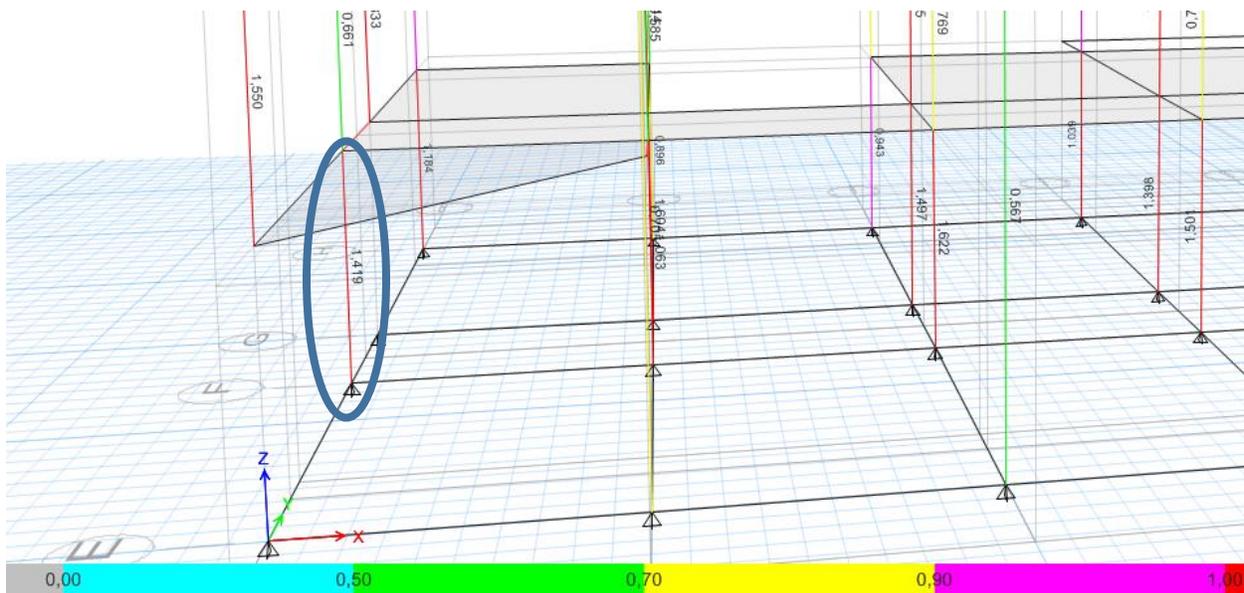
Imagen 62. Columna de falla en análisis de colapso progresivo.

Las nuevas relaciones de PMM se muestran a continuación:

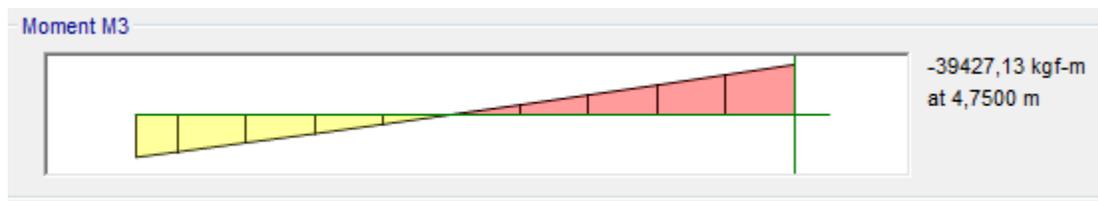
Imagen 63. Momento actuante en viga.

Según el estudio cuando falla la columna esquinera, se producen los momentos máximos probables de las vigas señaladas a continuación:

Momento máximo probable de la viga del pórtico (H):

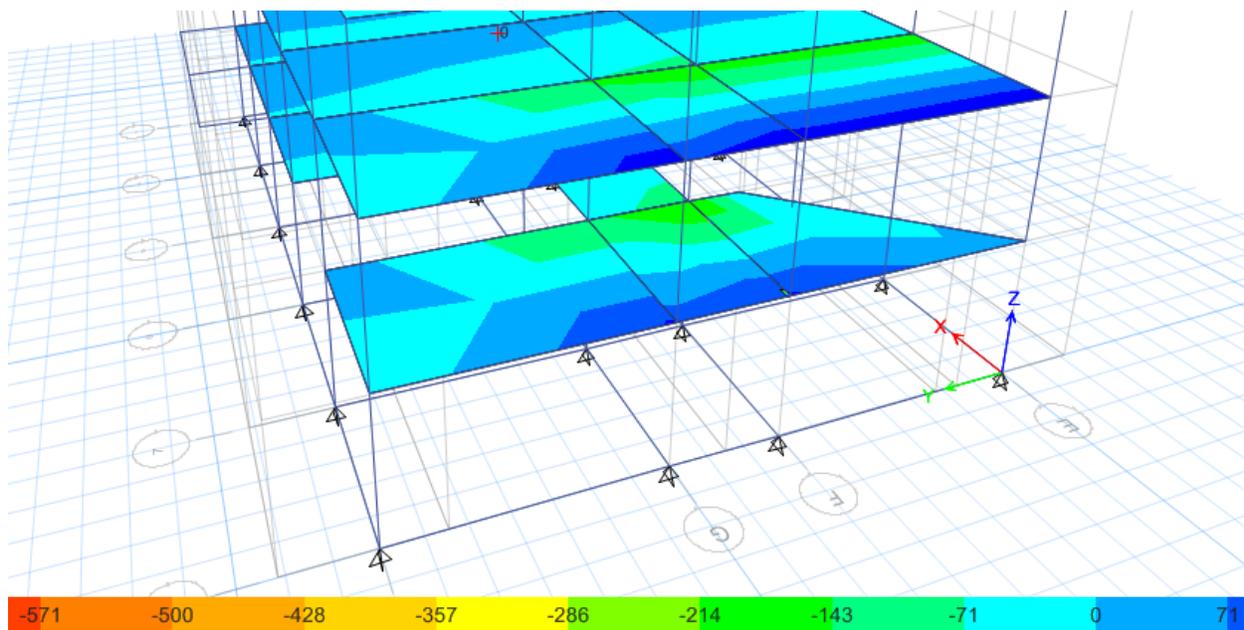
Imagen 64. Tensiones generadas en (kgf.m/m) sobre las losas de Módulo 2.

Con los resultados se demuestra que las vigas no soportan las cargas ocasionadas por la ausencia de la columna, se producen tensiones en las vigas aledañas al área de estudio, lo que ocasiona un evento en cadena que determina el colapso de la estructura.

Con los resultados se demuestra que las vigas no soportan las cargas ocasionadas por la formación de rotulas plásticas al fallar la columna, se producen tensiones en las vigas aledañas al área de estudio, lo que ocasiona un evento en cadena que determina el colapso de la estructura.

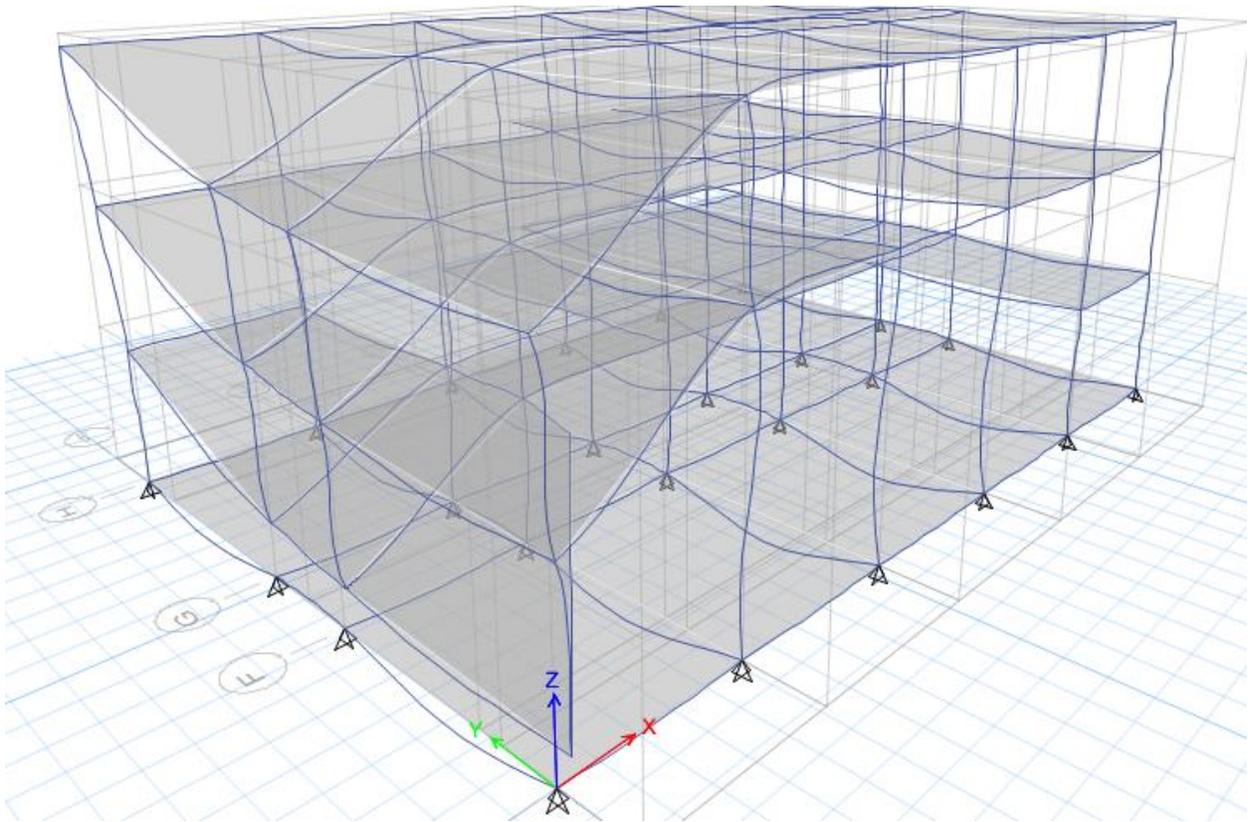
Imagen 65. Deformaciones módulo 2.

Las deformaciones en el edificio de módulo 1 luego de fallar la tercera columna son las siguientes:

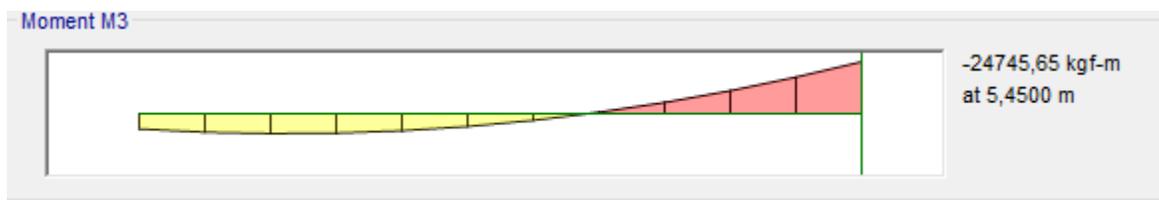
Imagen 67. Momento actuante en viga.

En cuanto a las solicitaciones de las vigas antes mencionadas se tienen los resultados siguientes:

Viga del pórtico 17 en el tramo G-H:

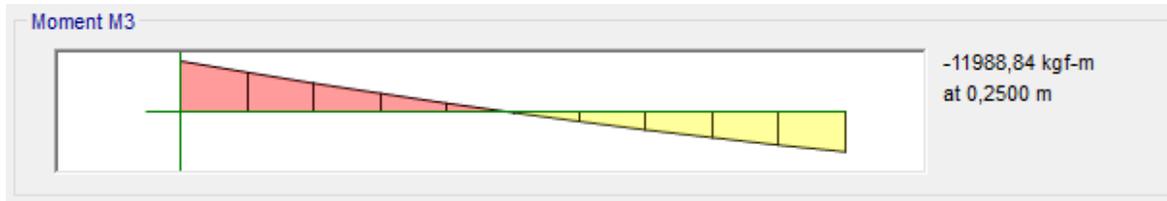
Imagen 69. Momento actuante en viga.

Viga del pórtico G en el tramo 16-17.

Como resultado se obtiene que la sollicitación ejercida sea mayor al momento máximo probable, esto ocasiona la formación de rótulas plásticas en los nodos y zona media de las vigas 2 y 3. Luego, al ocasionarse la falla de estas vigas se producen tensiones en las otras vigas aledañas a estas, ocasionando una reacción en cadena y de esta manera el colapso de la estructura.

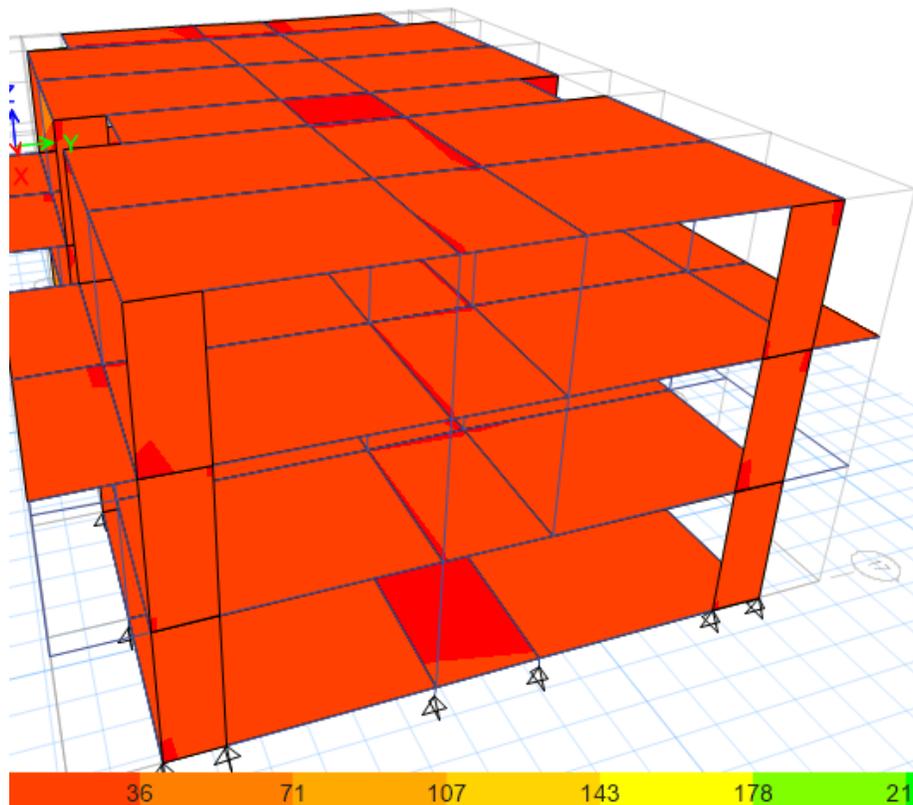
Imagen 70. Tensiones generadas en (kgf.m/m) sobre las losas de Módulo 2.

La sollicitación de esfuerzos al fallar la columna se presenta a continuación:

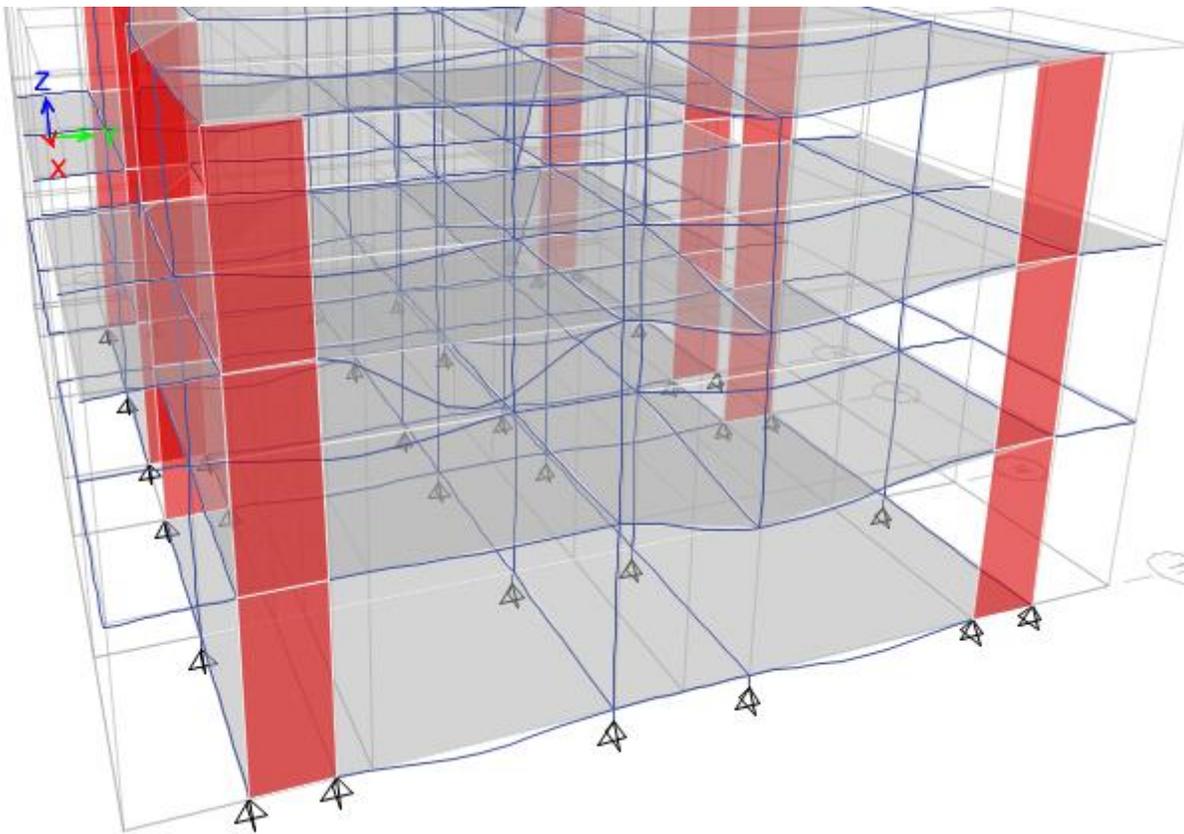
Imagen 71. Deformación de módulo 3.

Las deformaciones en el edificio de módulo 1 luego de fallar la primera columna son las siguientes:

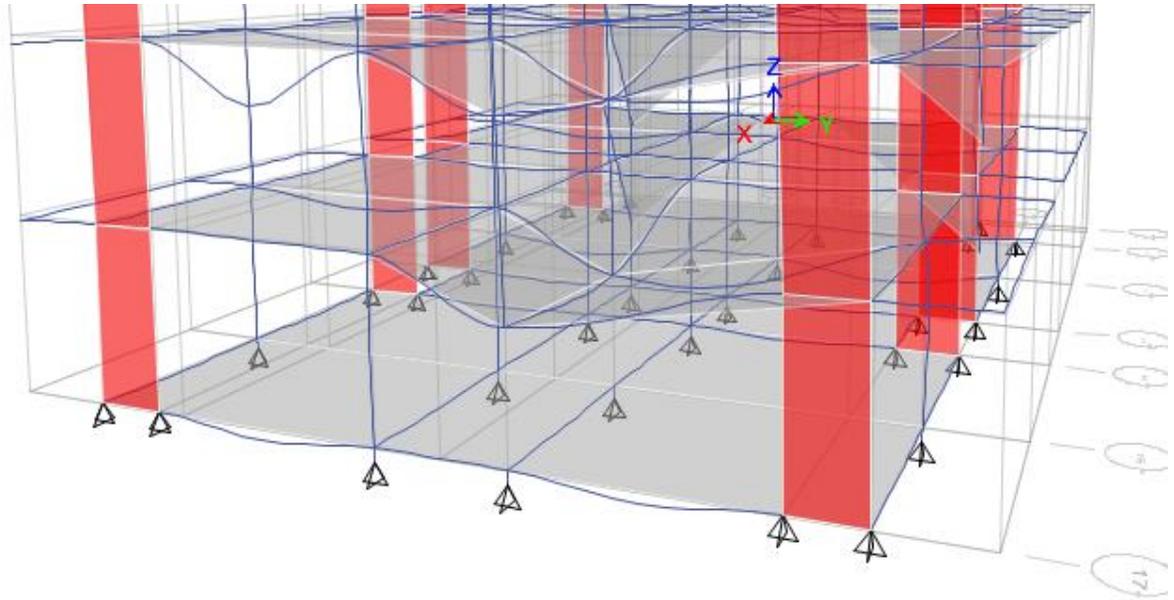
Imagen 73. Deformación de módulo 3

Las deformaciones en el edificio de módulo 1 luego de fallar la segunda columna son las siguientes:

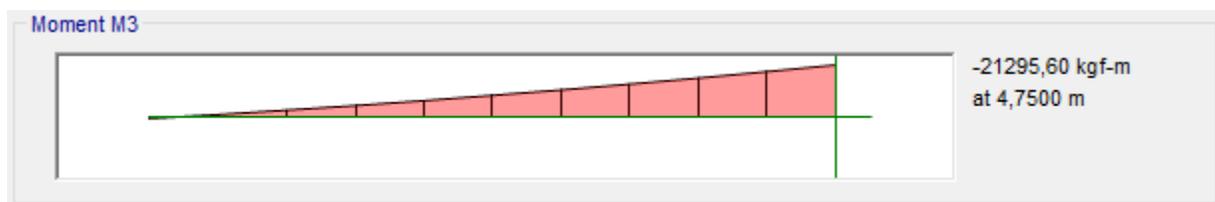
Imagen 75. Momento actuante en viga 1.

Como resultado se obtiene que la sollicitación ejercida sea mayor al momento máximo probable, exceptuando la viga 1 que si cumple, sin embargo esto ocasiona la formación de rótulas plásticas en los nodos y zona media de las vigas 2 y 3. Luego, al ocasionarse la falla de estas vigas se producen tensiones en las otras vigas aledañas a estas, lo que ocasiona una reacción en cadena y de esta manera el colapso de la estructura.

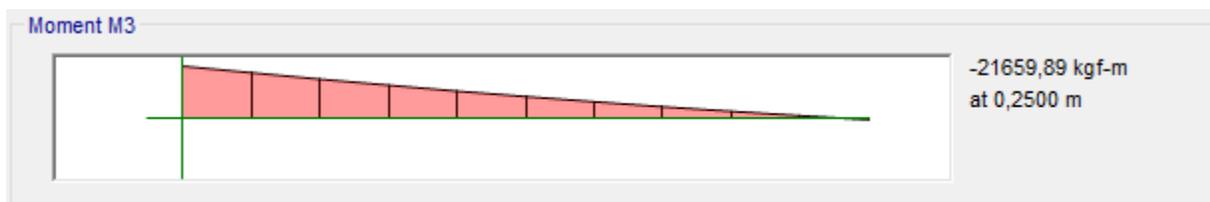
Imagen 78. Momento actuante en viga 1.

Como resultado se obtiene que la sollicitación ejercida es mayor al momento máximo probable, esto ocasiona la formación de rótulas plásticas en los nodos y zona media de las vigas 1 y 2. Luego, al ocasionarse la falla de estas vigas se producen tensiones en las otras vigas aledañas a estas, lo que ocasiona una reacción en cadena y de esta manera el colapso de la estructura.

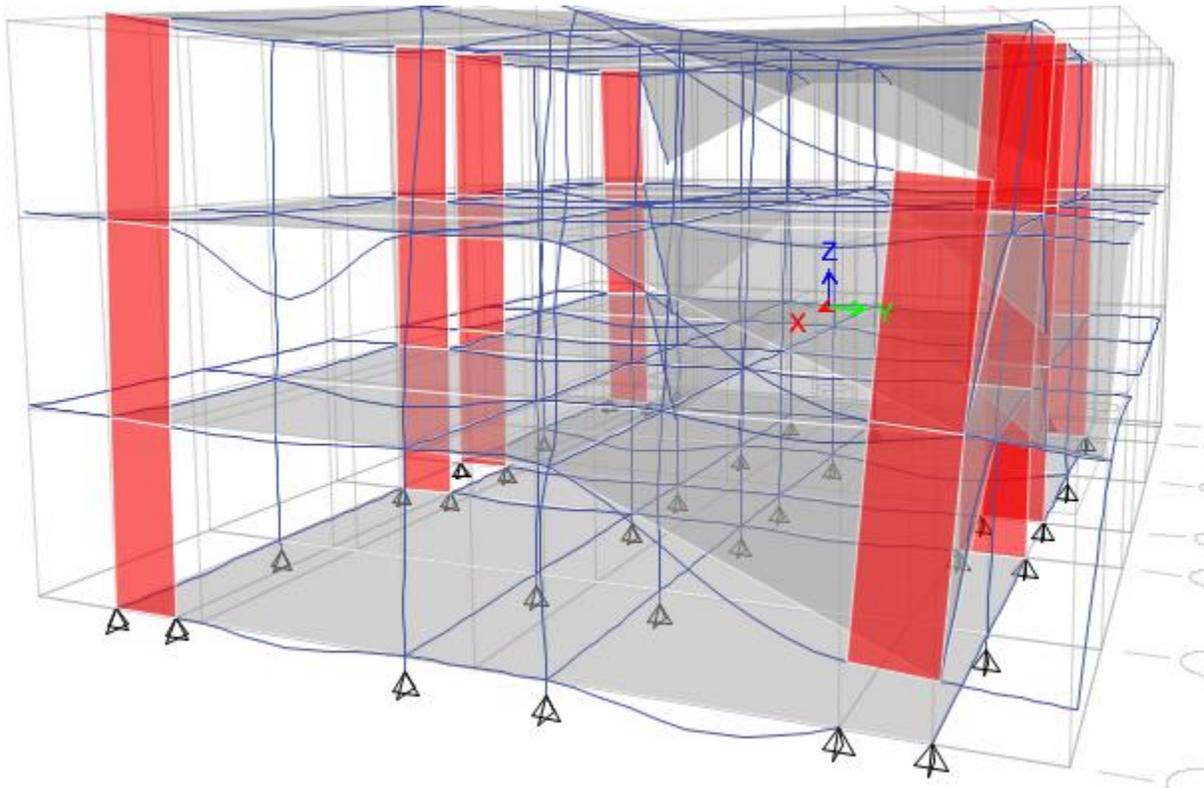
Imagen 80. Deformaciones módulo 3

Se muestran las deformaciones producidas en el edificio de módulo 3 al fallar una de las bases de los muros, como puede observarse en la imagen siguiente:
