**EVALUACIÓN SISMORRESISTENTE Y
PROPUESTA DE ADECUACIÓN ESTRUCTURAL DEL
AMBULATORIO ARQUÍMEDES FUENTES SERRANO,
CUMANÁ, ESTADO SUCRE**

Trabajo Especial de Grado presentado como requisito parcial para optar al Título de
Especialista en Ingeniería Estructural

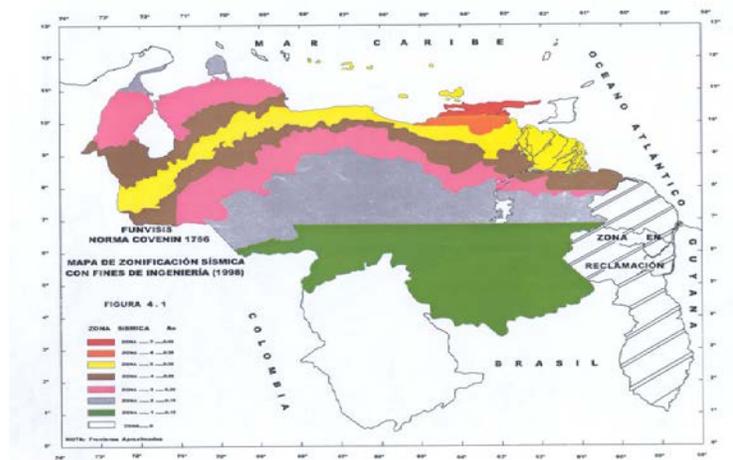
Figura 3. Mapa de Zonificación Sísmica de Venezuela. Tomada de Norma Venezolana COVENIN 1756-2001, p. 16.

De acuerdo a lo establecido en la Norma Venezolana “Edificaciones Sismorresistentes” COVENIN 1756-2001¹, el estado Sucre es considerado como el de mayor peligro sísmico del país y por lo tanto, está clasificado con una zonificación sísmica igual a 7, correspondiéndole una aceleración horizontal A_0 igual a 0.4 g (Figura 3).

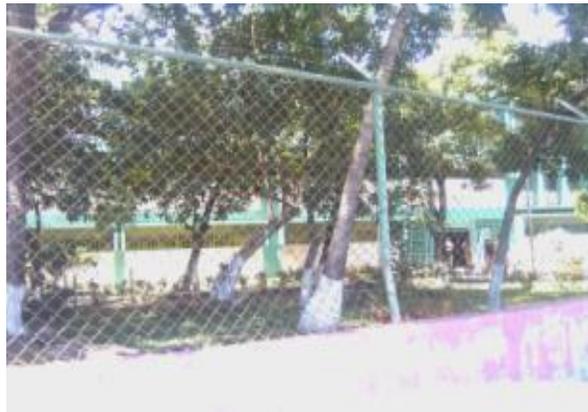
Este Ambulatorio está conformado por tres cuerpos independientes separados por juntas de construcción y un área total de aproximadamente tres mil metros cuadrados (3000 m²). La planta de cada uno de los cuerpos es cuadrada y consta de

planta baja, y dos plantas tipo. La estructura de los tres cuerpos es aporticada de concreto armado. Su construcción finalizó en 1977, basado en un proyecto del año 1970, por lo que debe haber sido diseñado con la Norma Provisional “Edificaciones Antisísmicas” del año 1967 (MOP-1967). Por tanto, es de suponer que para adecuarlo a la normativa vigente en el país deberá ser reforzado, dados los cambios que han tenido las normas sísmicas en los últimos 20 años. Las Figuras 5 y 6 muestran las fachadas principal y lateral del Ambulatorio “Arquímedes Fuentes Serrano”.

Figura 5: Fachada principal del Ambulatorio Urbano Tipo III “Arquímedes Fuentes Serrano”. Tomada por la autora, 2011.

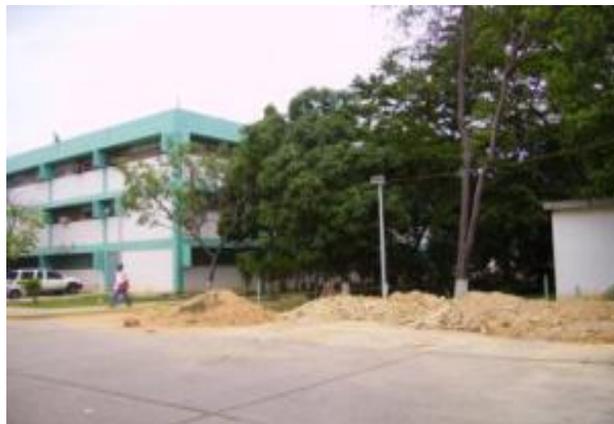
Figura 6: Fachada lateral del Ambulatorio Urbano Tipo III “Arquímedes Fuentes Serrano”. Tomada por la autora, 2011.

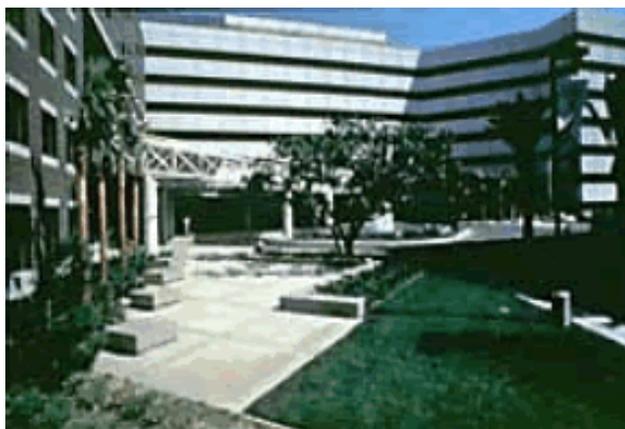
Figura 7. El University of Southern California Teaching Hospital, Los Angeles , USA, posee aislamiento de base. Tomada de <http://dyna.unalmed.edu.co>

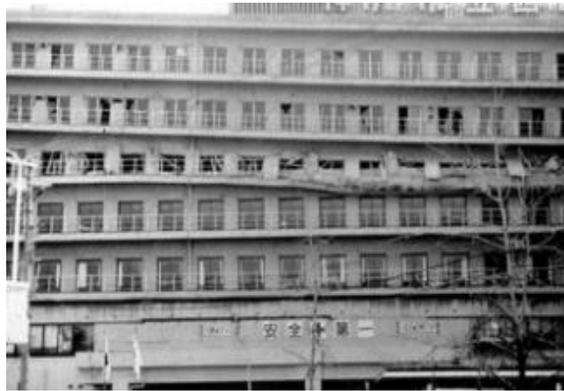
Figura 8. Colapso del 5to piso del Hospital Municipal. Kobe, Japón. Tomada de “Fundamentos para la Mitigación de Desastres en Establecimientos de Salud”, OPS, 2004, p. 17.

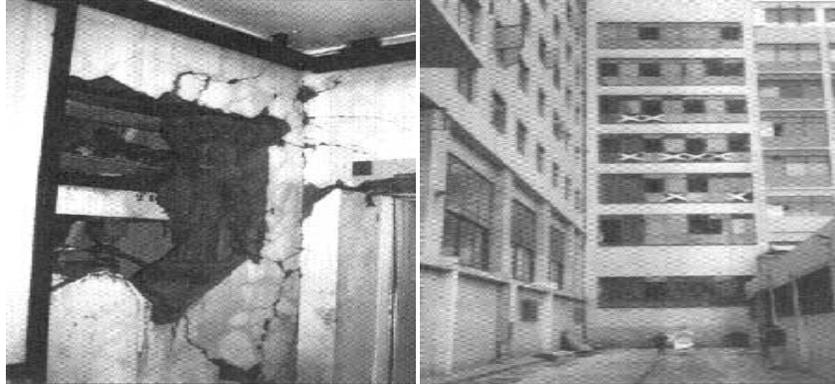
Figura 9. Daños no estructurales en el hospital de Antofagasta, Chile, debidos al sismo del 31 de julio de 1995. Tomada de “Lecciones Aprendidas en América Latina en Mitigación de Desastres en Instalaciones de la Salud”, OPS, 1997, p. 46-47.

presenta algunos daños no estructurales ocurridos en el Hospital de Antofagasta, Chile tras el sismo del 31 de julio de 1995.

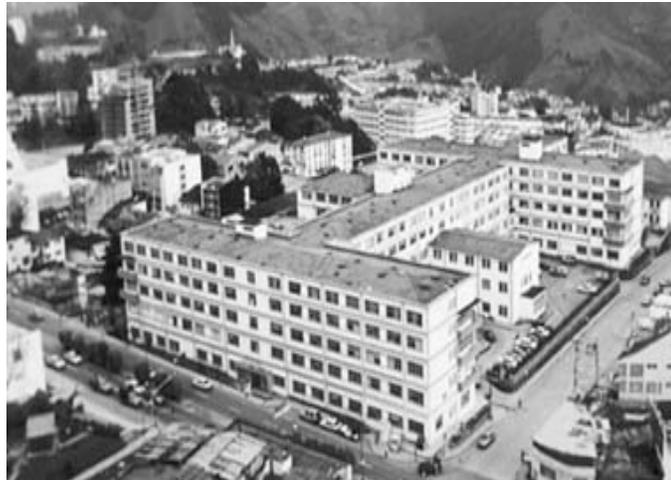
Figura 10. Hospital de Caldas, Colombia, presenta irregularidad en planta. Tomada de "Fundamentos para la Mitigación de Desastres en Establecimientos de Salud", OPS, 2004, p. 45.

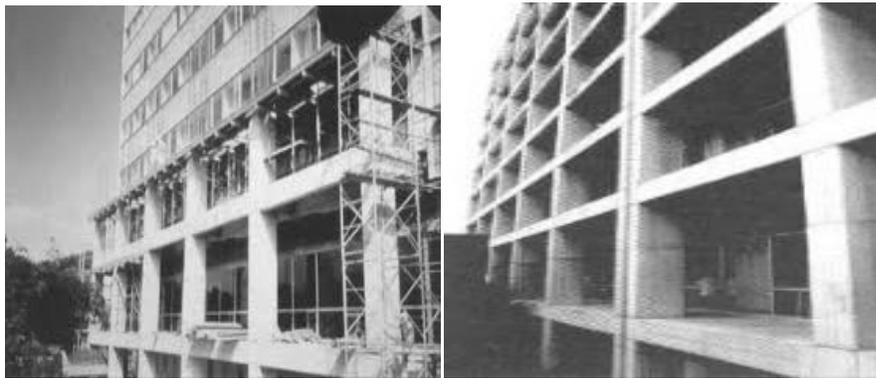
Figura 11. Hospital México de la Caja Costarricense del Seguro Social, Costa Rica, reforzado con pórticos perimetrales. Tomada de “Fundamentos para la Mitigación de Desastres en Establecimientos de Salud”, OPS, 2004, p. 59.

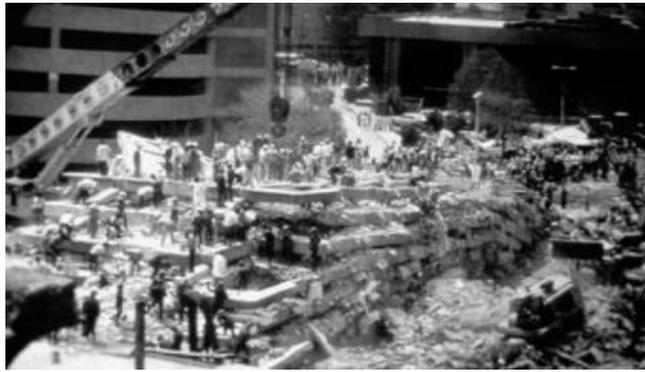
Figura 12. Colapso total del Hospital Benito Juárez. México. Tomada de “Fundamentos para la Mitigación de Desastres en Establecimientos de Salud”, OPS, 2004, p. 16.

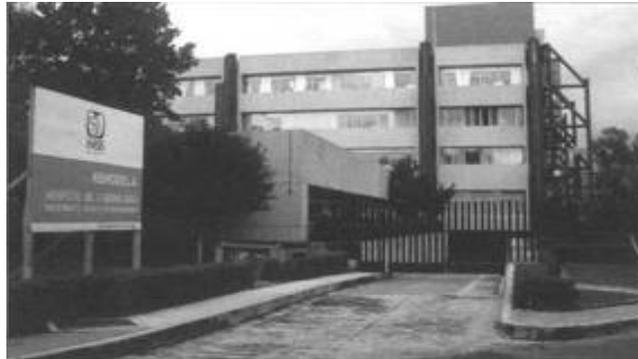
Figura 13. Hospital de Cardiología del Instituto Mexicano del Seguro Social que fue reforzado usando pórticos contrafuertes luego del sismo de México 1985. Tomada de “Fundamentos para la Mitigación de Desastres en Establecimientos de Salud”, OPS, 2004, p. 70.

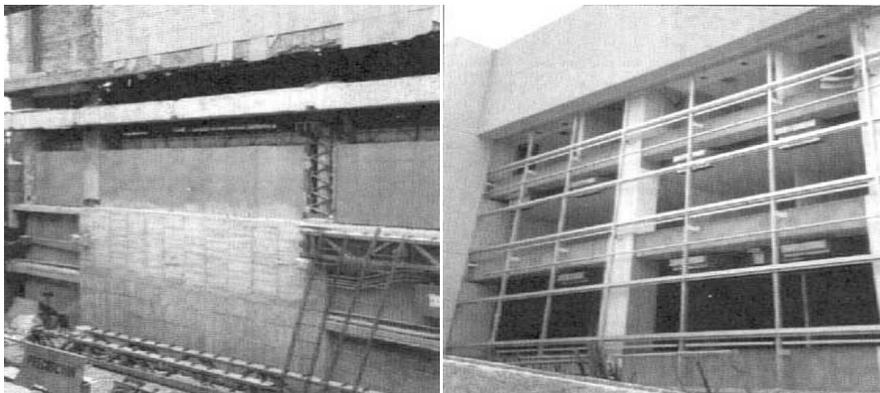
Figura 14. Reforzamiento tradicional realizado en el Hospital de Oncología del IMSS en México. Tomada de “Lecciones Aprendidas en América Latina en Mitigación de Desastres en Instalaciones de la Salud”, OPS, 1997, p 96.

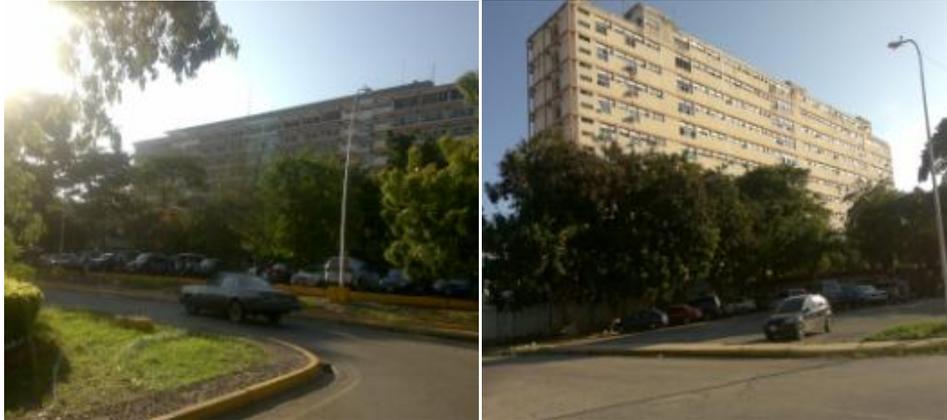
Figura 16. Hospital Antonio Patricio de Alcalá, Cumaná, Estado Sucre, Venezuela, ubicado cerca de la traza de una falla sísmica activa. Tomada por la autora, 2011.

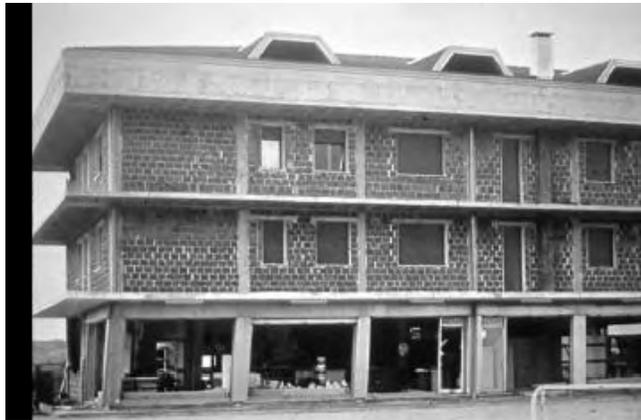
Figura 19. Edificio con irregularidad tipo “piso flexible. Tomada de “Fundamentos para la Mitigación de Desastres en Establecimientos de Salud”, OPS, 2004, p. 49.

demuestra que la concentración de masas en alturas, aumenta la vulnerabilidad estructural de una edificación y la Figura 19 evidencia como la irregularidad denominada “piso flexible”, incrementa la posibilidad de daño estructural debido a la acción sísmica.

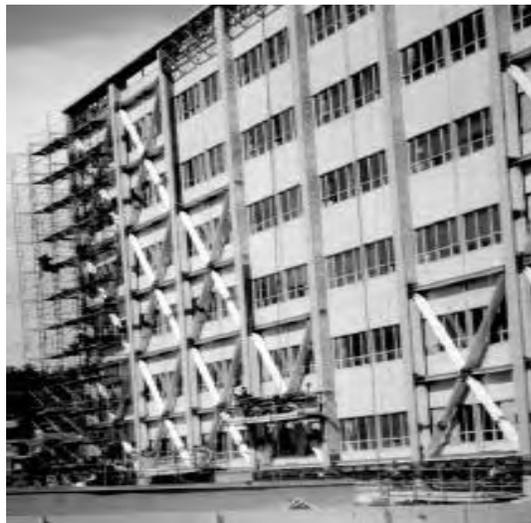
Figura 20. Pórticos de acero como refuerzo con diagonales anclados fuertemente a los diafragmas. Tomada de “Fundamentos para la Mitigación de Desastres en Establecimientos de Salud”, OPS, 2004, p. 70.

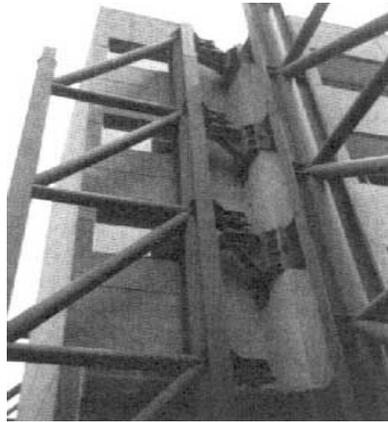
Figura 21. Hospital de Cardiología del IMSS, México D.F. reforzamiento a base de disipadores de energía. Tomada de “Lecciones Aprendidas en América Latina en Mitigación de Desastres en Instalaciones de la Salud”, OPS, 1997, p. 98.

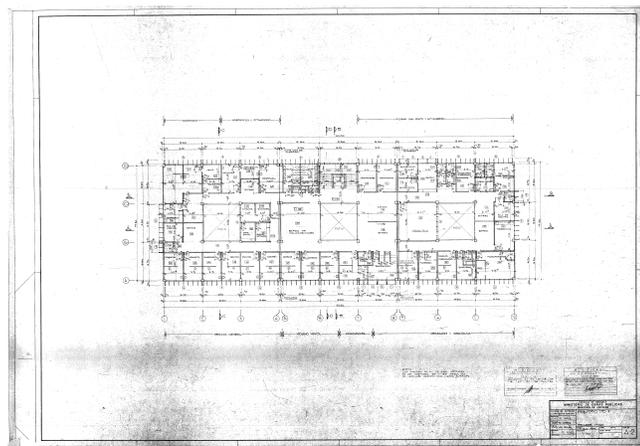
Figura 22. Uso de la 1era planta del Ambulatorio Arquímedes Fuentes Serrano. Fuente: planos originales Arquitectura A-2. División de Estudios y Proyectos Básicos. MOP. 1969

Esta edificación médico-asistencial, se construyó bajo los lineamientos del Ministerio de Obras Públicas de acuerdo al proyecto del Ambulatorio tipo "A" lugares cercanos al mar, zona sísmica 3, desarrollado por la División de Estudios y Proyectos Básicos de ese ministerio, entre los años 1969 Y 1974. Es importante señalar que, afortunadamente, se pudieron conseguir los juegos de planos de: arquitectura, estructura y equipos, con los que fue erigido este Ambulatorio. Tal hallazgo permitió constatar en sitio, dentro de las limitaciones de una inspección visual, que la construcción se rigió bajo los planos arquitectónicos contenidos en esta información documental. Así mismo, no se detectaron modificaciones que incidieran en su comportamiento estructural, y, en general, se encontró una edificación conservada. La Figura 22 muestra una imagen del plano original A-2.

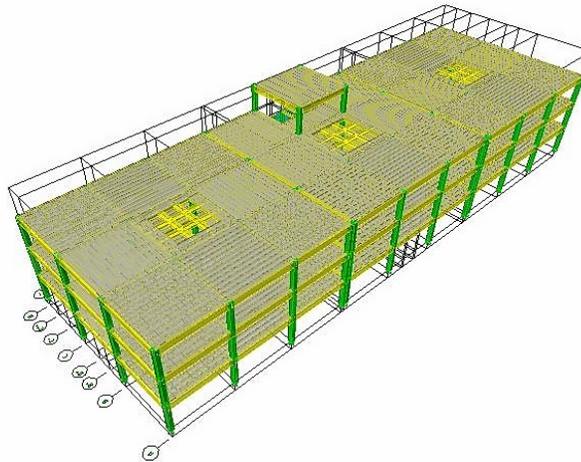
Figura 23. Imagen digital 3D del Ambulatorio Arquímedes Fuentes Serrano. Tomada por la Autora. 2015.

La edificación del Ambulatorio tipo “A” está conformada por tres módulos de estructuras regulares independientes, de plantas cuadradas con abertura central, separados por dos juntas de construcción de 5 centímetros, conformando en su conjunto una planta en forma rectangular. Estos módulos tienen tres niveles constituidos por losas nervadas unidireccionales y bidireccionales de concreto armado, soportados sobre pórticos formados por vigas y columnas de concreto reforzado, dispuestos en las dos direcciones principales de la estructura, y paredes de relleno con bloques de arcilla o de concreto. Los distintos niveles se comunican entre sí mediante pasillos, escaleras y un ascensor, ubicados éstos dos últimos en el módulo central. Las escaleras están formadas por losas macizas de concreto armado. La Figura 23 muestra el modelo 3D del Ambulatorio Arquímedes Fuentes Serrano.

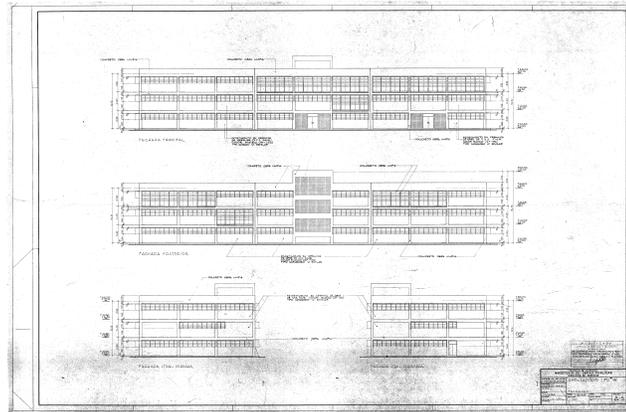
Figura 24. Geometría y distribución de las paredes en fachadas del Ambulatorio Arquímedes Fuentes Serrano. Fuente: planos originales Arquitectura. División de Estudios y Proyectos Básicos. MOP. 1969

de servicio del ascensor y la escalera que da acceso al techo de la edificación. Las Figuras 24 y 25, muestran imágenes de los planos originales A-5 y A-6 respectivamente.

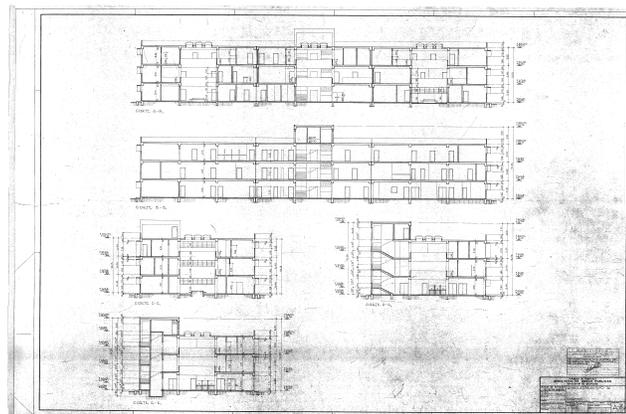
Figura 25. Geometría y cortes del Ambulatorio Arquímedes Fuentes Serrano. Fuente: planos originales Arquitectura. División de Estudios y Proyectos Básicos. MOP. 1969

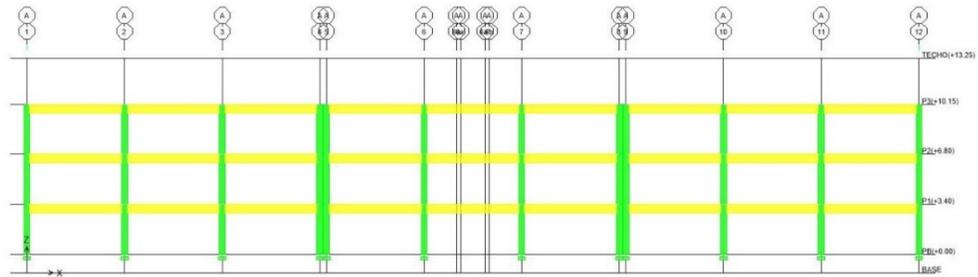
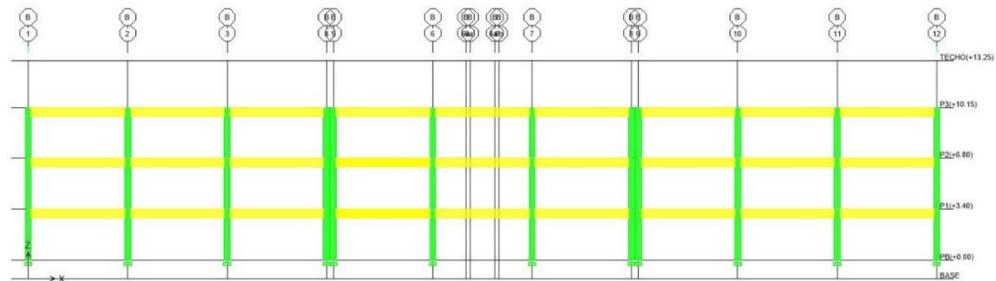
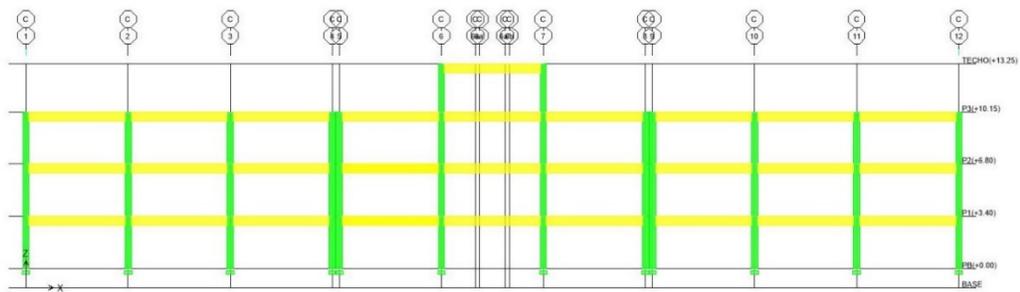
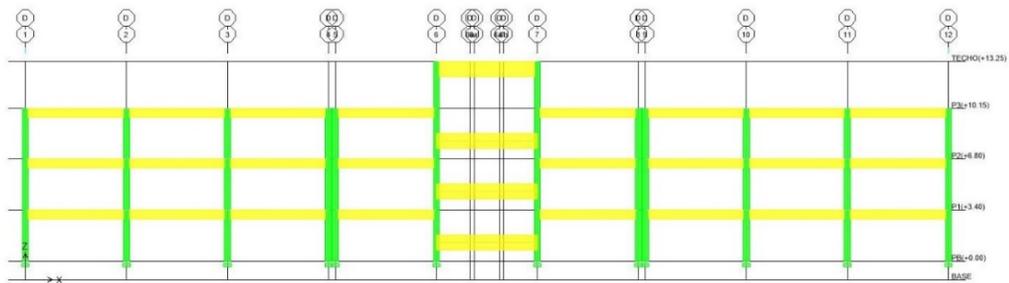
Figura 26. Imagen digital Pórticos A, B, C y D del Ambulatorio Arquímedes Fuentes Serrano. Tomada por la Autora. 2017.

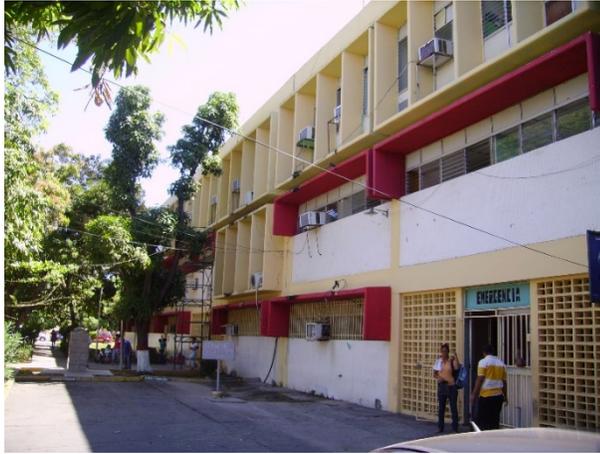
Figura 27. Disposición de quebrasoles, baranda exterior y paredes en la fachada principal del Ambulatorio Arquímedes Fuentes Serrano. Tomada por la Autora. 2012.

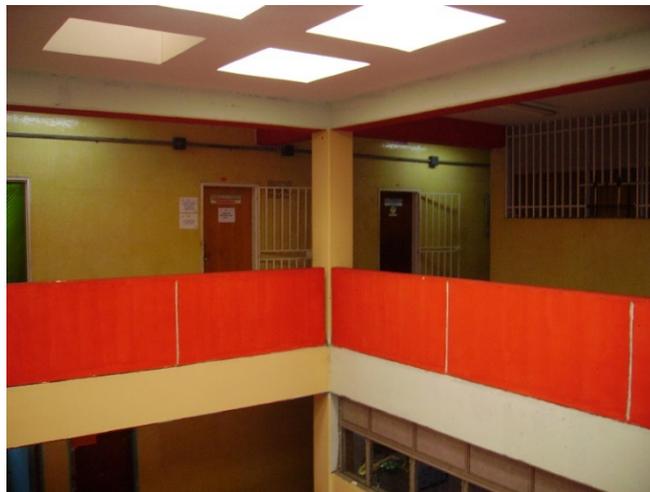
Figura 28. Disposición de claraboyas y la baranda interior en el Módulo 3 del Ambulatorio Arquímedes Fuentes Serrano. Tomada por la Autora. 2012.

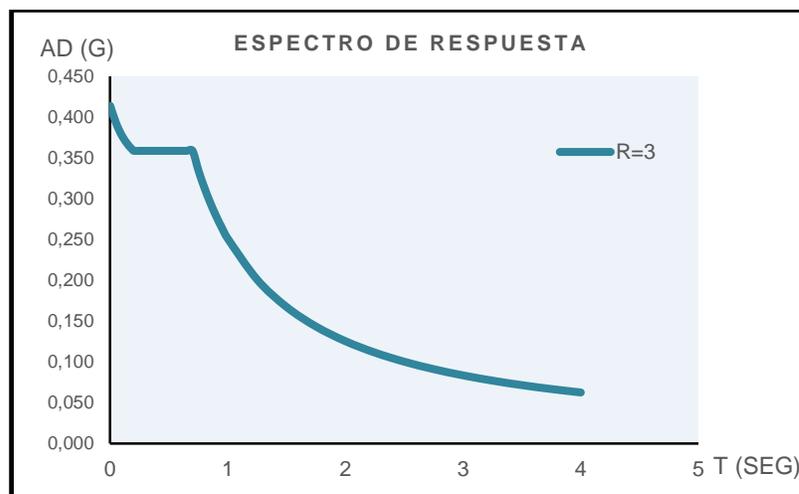
Figura 29. Espectro de Respuesta para el Análisis del Ambulatorio. Elaborado por la Autora.

Zona Sísmica	7
Aceleración del terreno A_0	0,40
Tipo de suelo de fundación	Suelo duro o denso
V_{sp} (m/seg)	369 - 391
H (m)	84 - 92
Forma Espectral	S2
Factor de importancia α	1,15
Factor de magnificación promedio β	2,6
Factor de corrección del coeficiente de aceleración horizontal ϕ	0,9
Exponente que define la rama descendente del espectro p	1,0
Sistema Estructural	Tipo I
Clasificación	B1 (Centro de Salud)
Nivel de Diseño	ND 1,5
Factor de Reducción de Respuesta	3
Valor de T_0	0,175
Valor de T^*	0,7
Valor de T_+	0,2
Valor de c	1,036

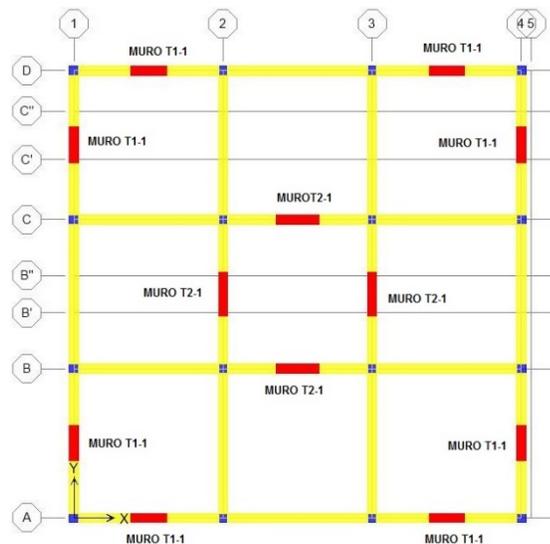
Figura 30. Planta de envigado y muros de refuerzo Módulo I. Fuente la Autora.

Luego de considerar todos los lineamientos antedichos y realizar un arduo proceso iterativo, se decidió el empleo de muros rectangulares de secciones 0,40x1,65m (Muros T1-1 y T1-2); 0,40x1,20m (Muros T3) y 0,40x2,00m (Muros T2-1, T2-2 y T2-3) ubicados en el perímetro de los módulos y alrededor de la abertura central de los mismos. Esta distribución se ilustra en las Figuras 30, 31 y 32.

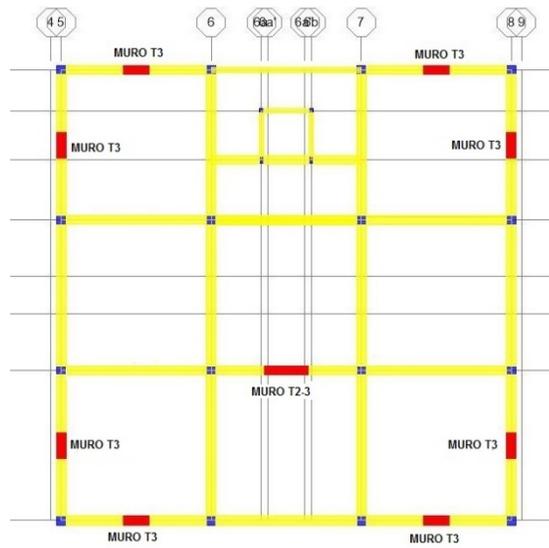
Figura 31. Planta de envigado y muros de refuerzo Módulo II. Fuente la Autora

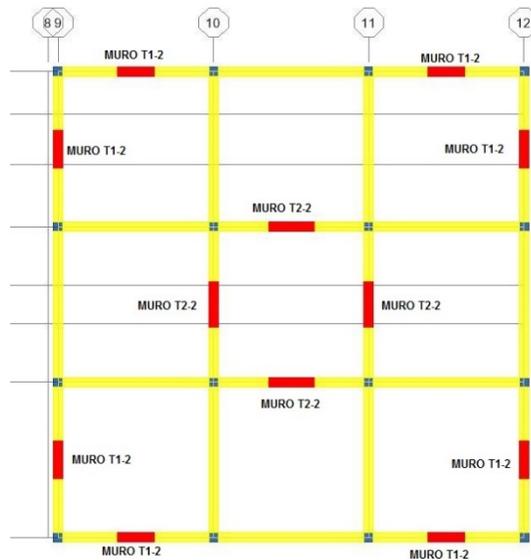
Figura 32. Planta de envigado y muros de refuerzo Módulo III. Fuente la Autora

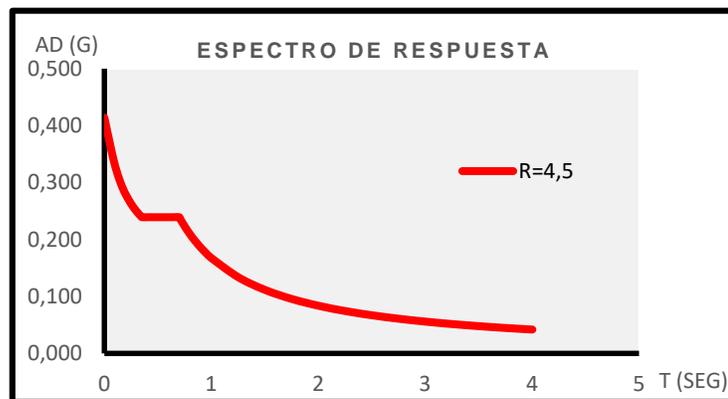
Figura 33. Espectro de Respuesta para el Análisis del Ambulatorio Reforzado. Elaborado por la Autora.

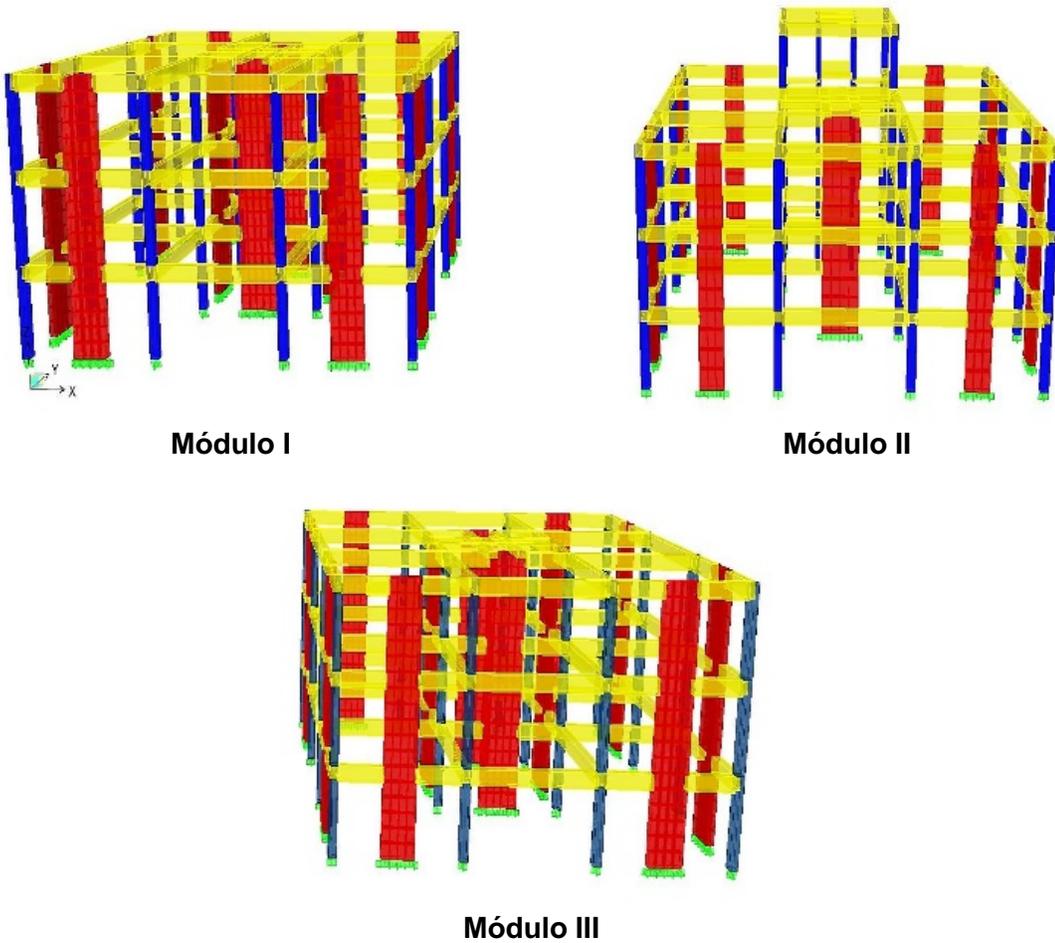
Figura 34. Imagen 3D de los módulos reforzados del Ambulatorio. Estructura sola. Elaborado por la Autora.

La Figura 34 muestra las imágenes 3D de la estructura de los módulos I, II y III reforzados con muros.
