**ANÁLISIS DE RIESGO EN VIVIENDAS INFORMALES DE
MAMPOSTERÍA CONFINADA DE BLOQUES DE ARCILLA
EN LA CIUDAD DE CARACAS ANTE AMENAZAS
SÍSMICAS.**

Junio de 2015

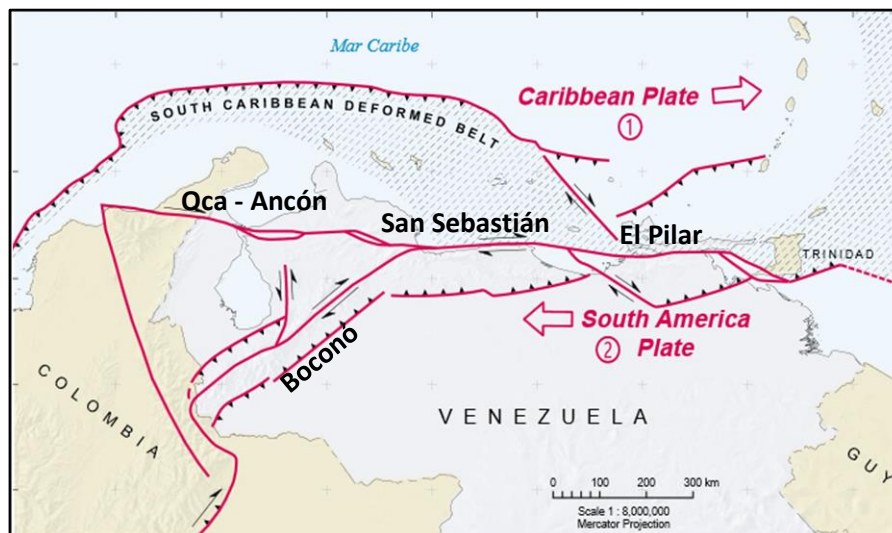
Figura 1-1: Esquema de límite de placas en Venezuela y Señalización de los sistemas de fallas principales.
Zoom al centro del país. (Fuente: F. Audermard (FUNVISIS) y J. Cox y R. Dart del US Geological Survey.)

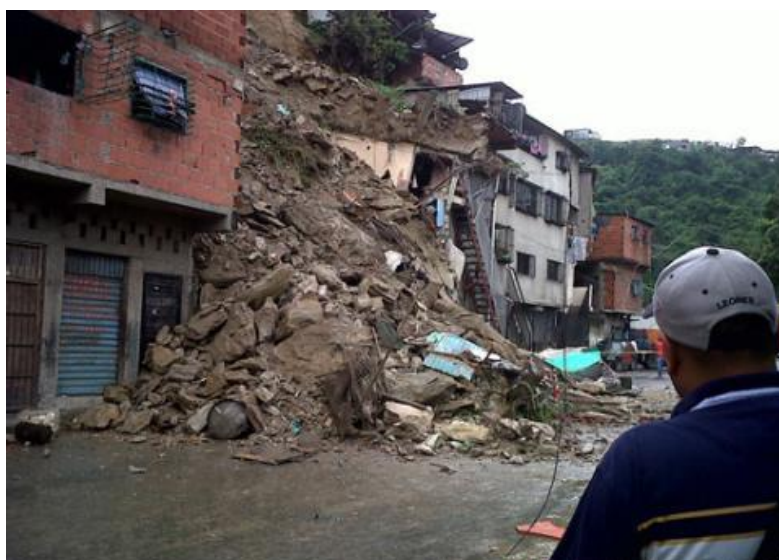
Figura 3-1: Deslizamiento de talud en la Avenida Guzmán Blanco de la Cota 905, Caracas ocurrido el 27 de noviembre del 2008. Fuente: El Universal. Alcázares, Venancio.

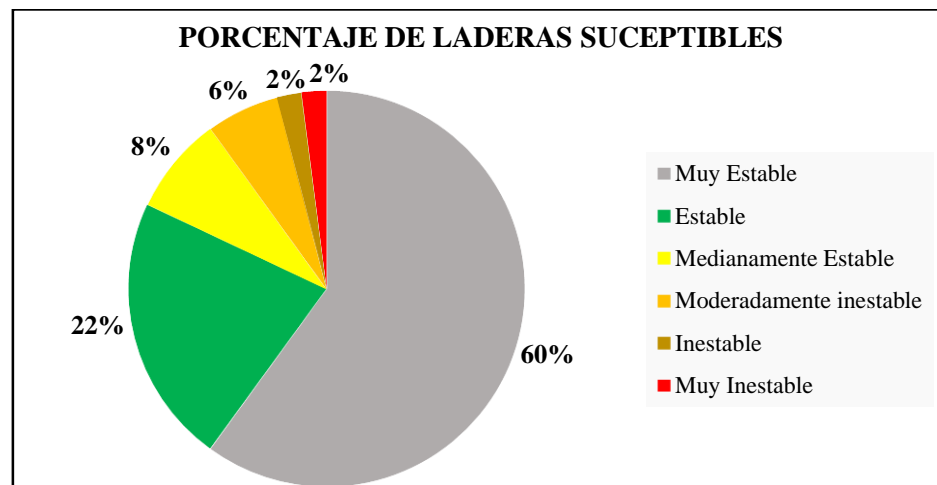
Figura 3-2: Gráfico de la Relación porcentual de las laderas en base a su nivel de susceptibilidad.

En aras de prever daños considerables y lamentables, FUNVISIS realizó en el año 2009 un estudio en el Área Metropolitana de Caracas para evaluar la susceptibilidad de esta zona a deslizamientos producto de eventos hidrometeorológicos y sísmicos⁴. En dicho estudio se lograron discretizar los efectos sobre el suelo consecuencia de la intervención humana, arrojando que las mayores saturaciones en el suelo vienen relacionadas a una intervención desordenada, la cual se observa principalmente en zonas de barrios, donde el proceso de urbanismo se realiza de manera desordenada y generalmente existe un mal manejo de las aguas superficiales y subterráneas. A continuación se señalan los porcentajes de laderas susceptibles a deslizamientos en el Área Metropolitana de Caracas.

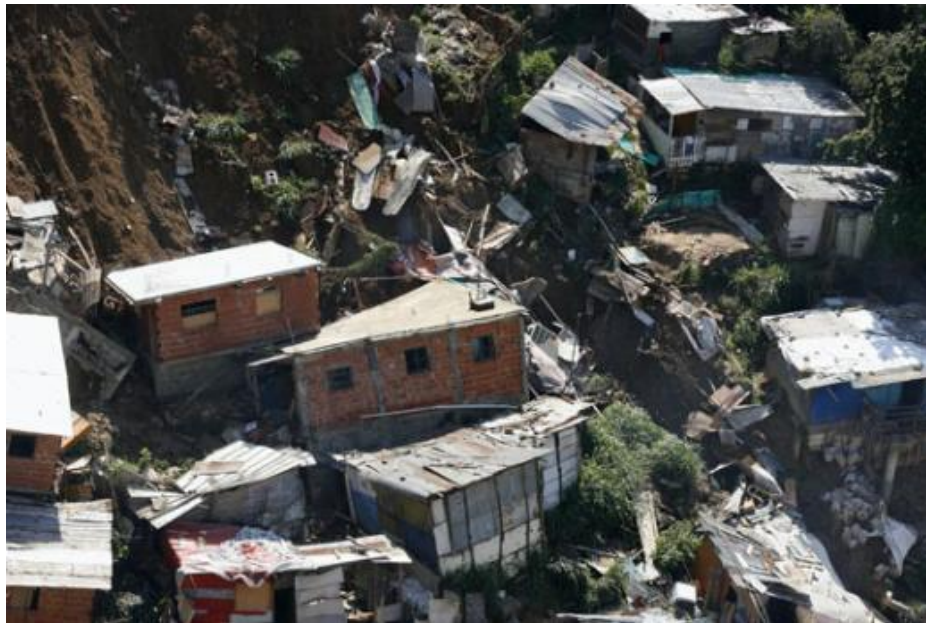
Figura 3-3: Colapso de ladera en barrio José Félix Ribas de Petare, Caracas ocurrido el 12 de septiembre del 2010. Fuente: El Nacional. Nancy Velasco.

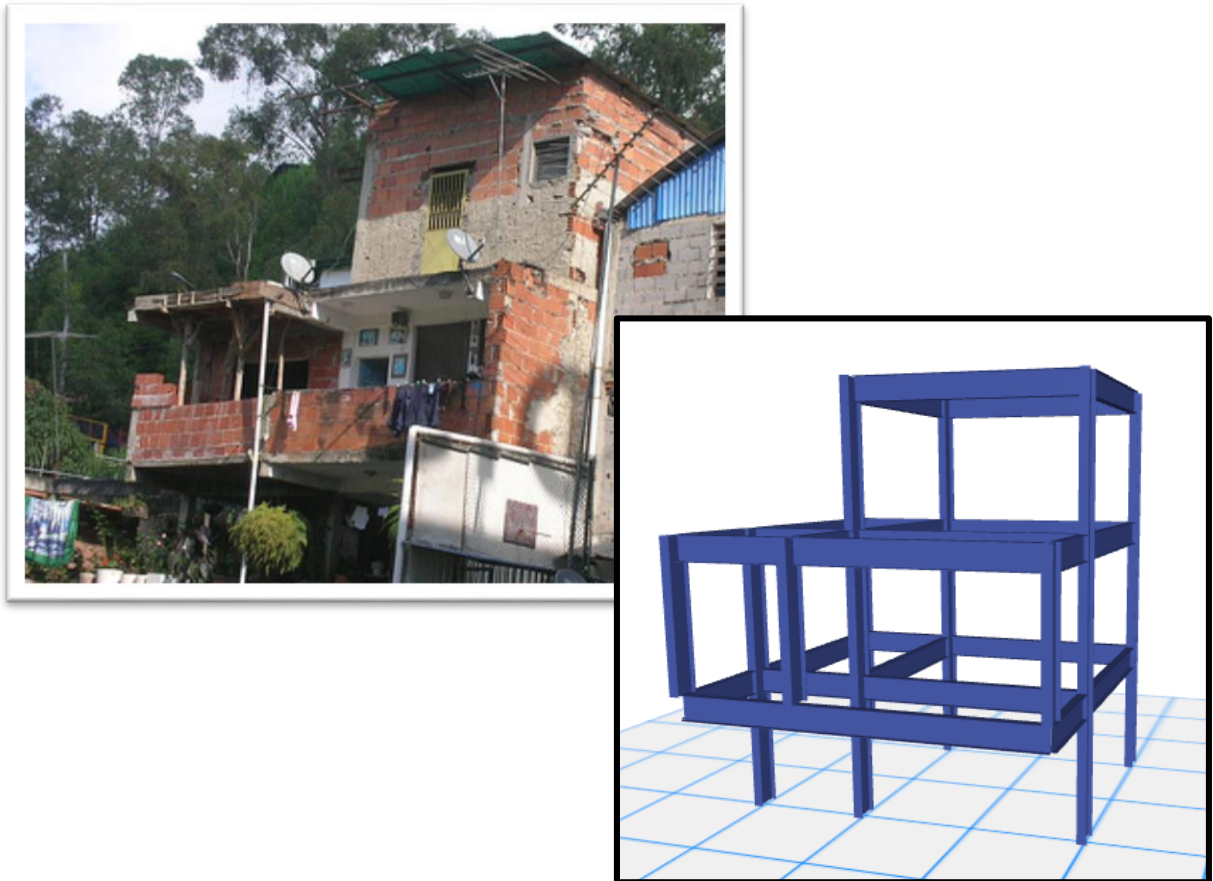
Figura 4-3: Ejemplo de irregularidad geométrica vertical en vivienda de mampostería confinada y modelo de la vivienda en ETABS. (Fuente Propia).

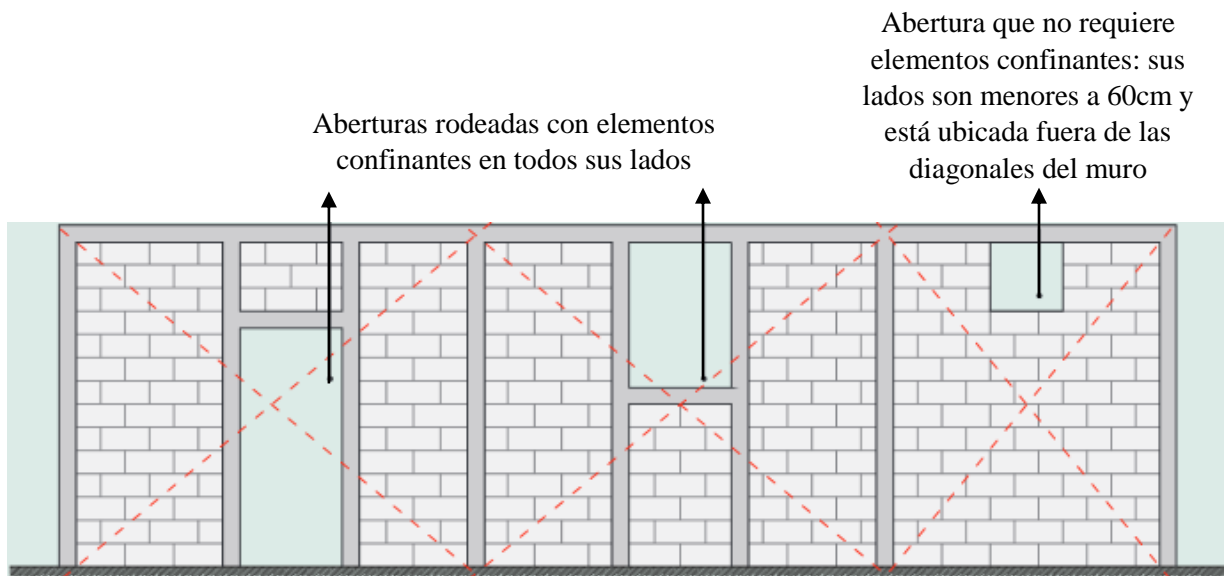
Figura 4-6: Ubicación de aberturas en los muros de mampostería confinada y necesidad de elementos de confinamiento. (Fuente: Angelo Marinilli, 2013. Ilustración realizada por Douglas Muñoz)

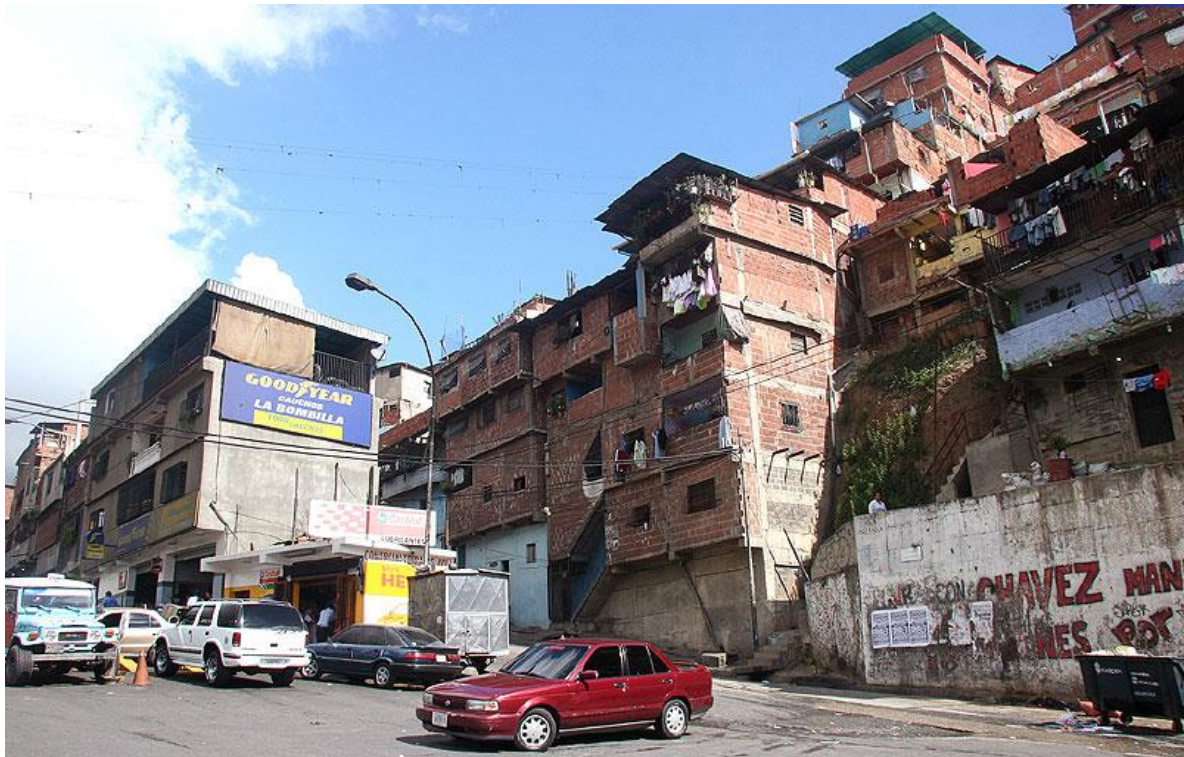
Figura 5-4: Viviendas colindantes de hasta 5 pisos de altura, con alturas de entrepiso distintas y sin juntas de separación. Barrio La Bombilla de Petare. (Foto: Eneko Etxebarrieta, 2008)

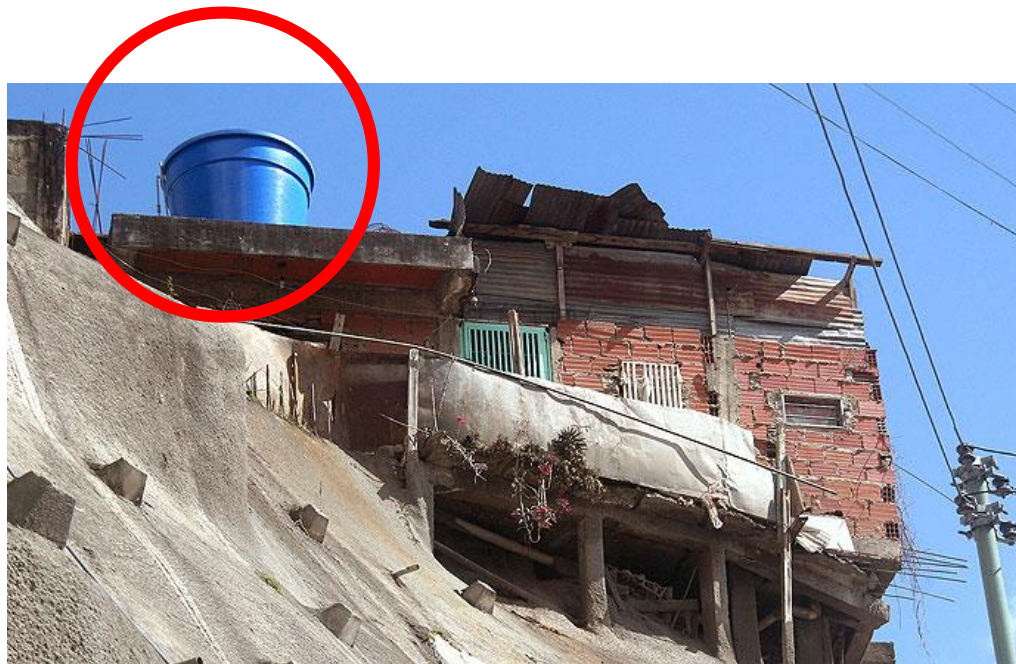
Figura 5-7: Tanque de agua elevado, dispuesto sobre vivienda de mampostería confinada. Barrio La Bombilla de Petare. (Foto: Eneko Etxebarrieta, 2008).

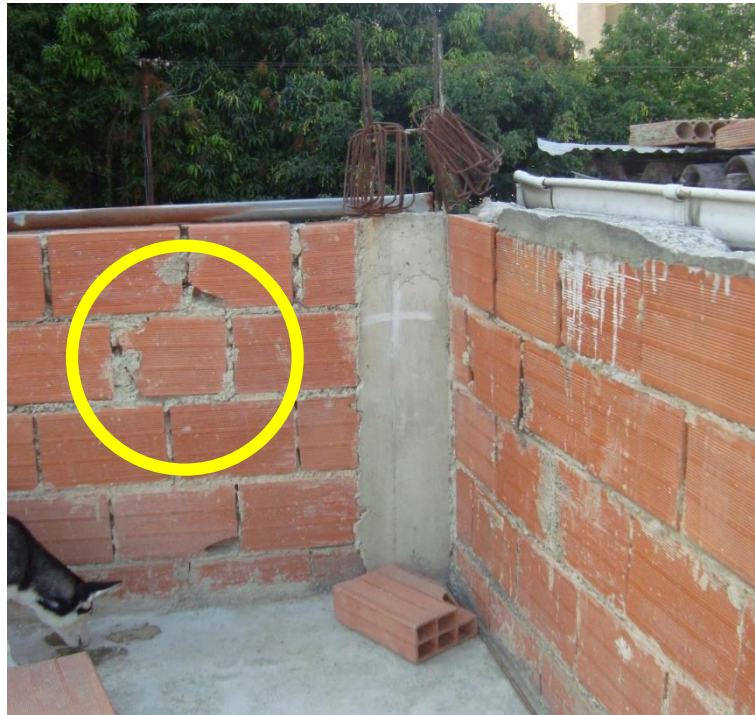
Figura 6-1. Azotea de vivienda ubicada en el barrio Chapellín, Municipio Libertador. Se evidencia la superposición de bloques fracturados. (Fuente: Propia).

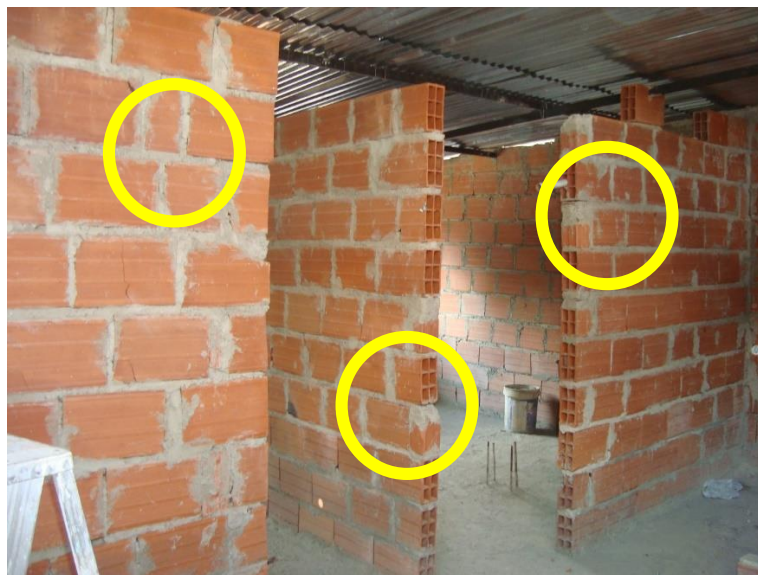
Figura 6-2. Distribución interna de paredes en mampostería de vivienda ubicada en el barrio Chapellín, Municipio Libertador. Se evidencia el uso del mortero para rellenar las fracturas o quiebres de los bloques. (Fuente: Propia).

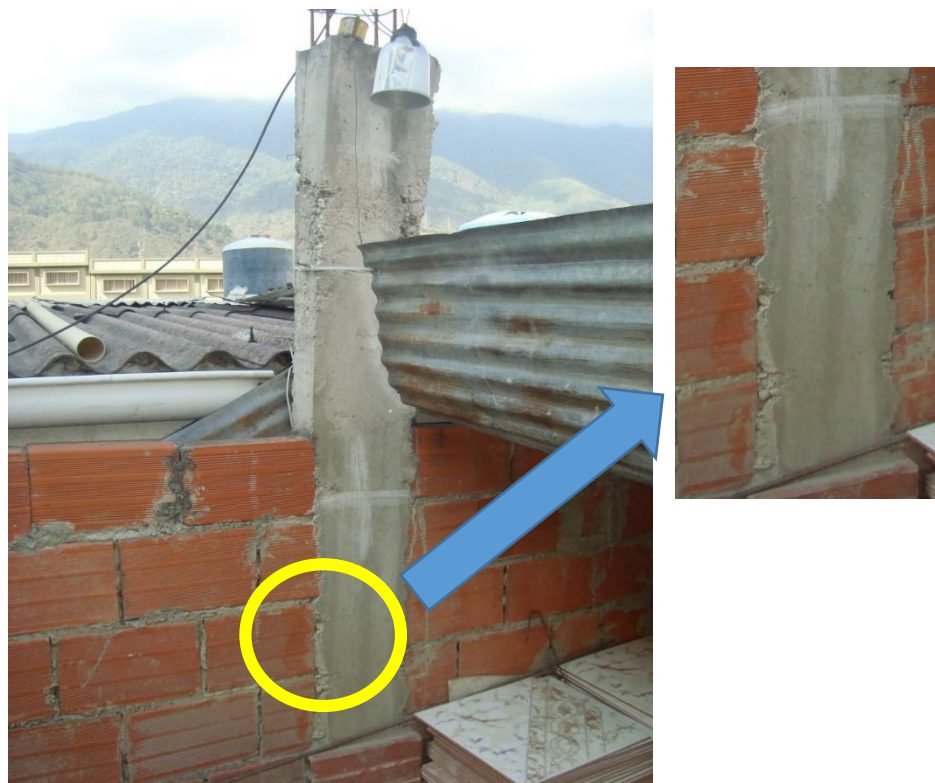
Figura 6-3. Azotea de vivienda ubicada en el barrio Chapellín, Municipio Libertador, Caracas. Se observa el concreto del machón escurrido entre los bloques. (Fuente: Propia).

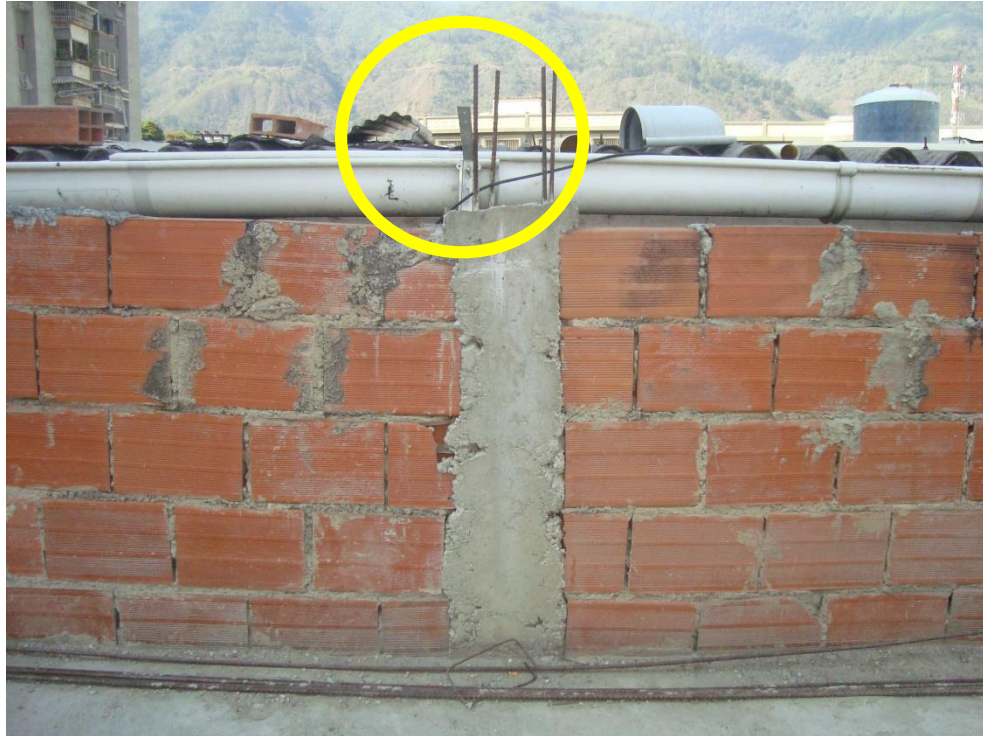
Figura 6-5: Azotea de vivienda ubicada en el barrio Chapellín Municipio Libertador. Se puede evidenciar la intención de continuidad de los pisos. (Fuente propia).

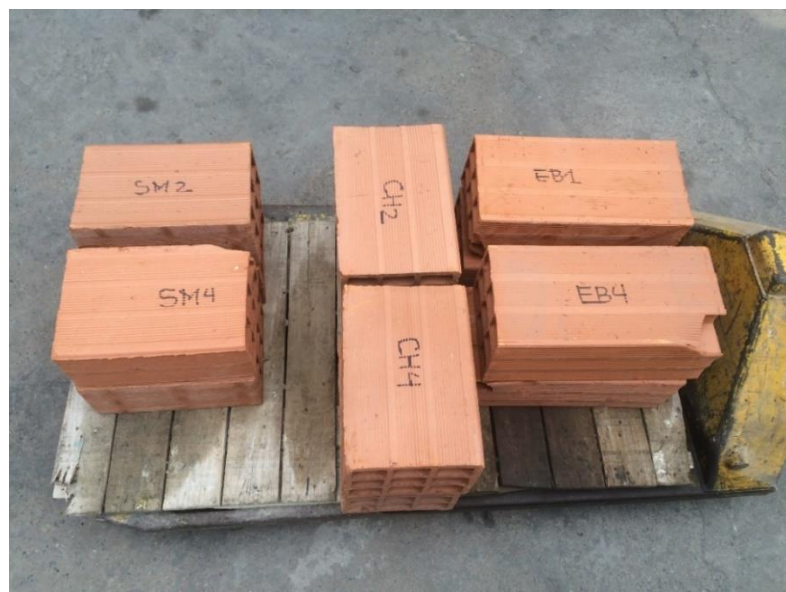
Figura 7-3: Bloques Ensayados (SM2, CH2, CH4 y EB1) y Bloques descartados (SM4 y EB4), nótese quiebre en ángulo superior derecho de bloque SM4 y quiebre en ángulo inferior derecho de bloque EB4. (Fuente propia)

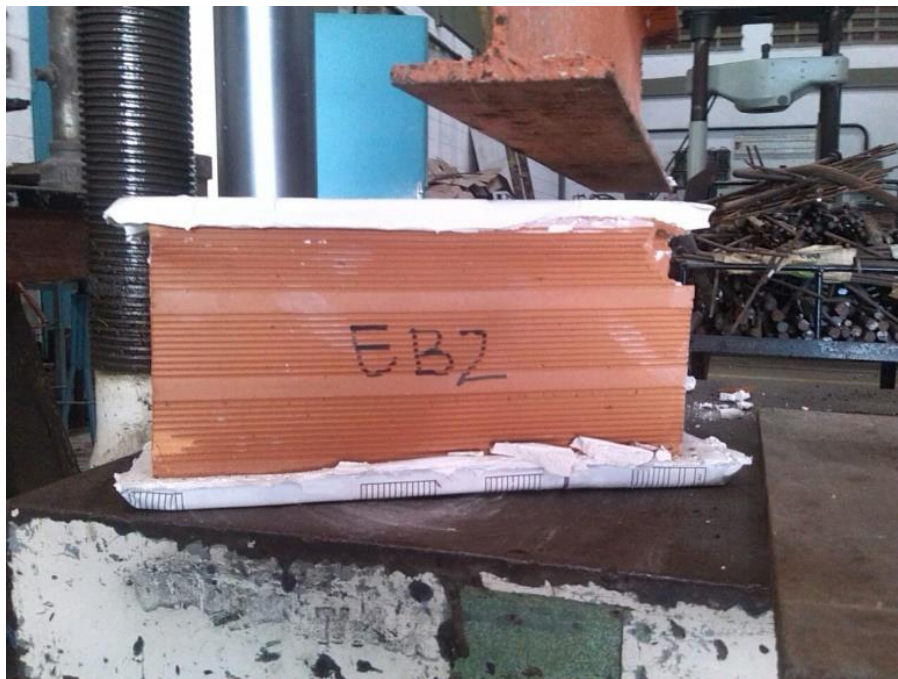
Figura 7-4: Bloque EB2 con capa o cubierta de yeso. (Fuente Propia)

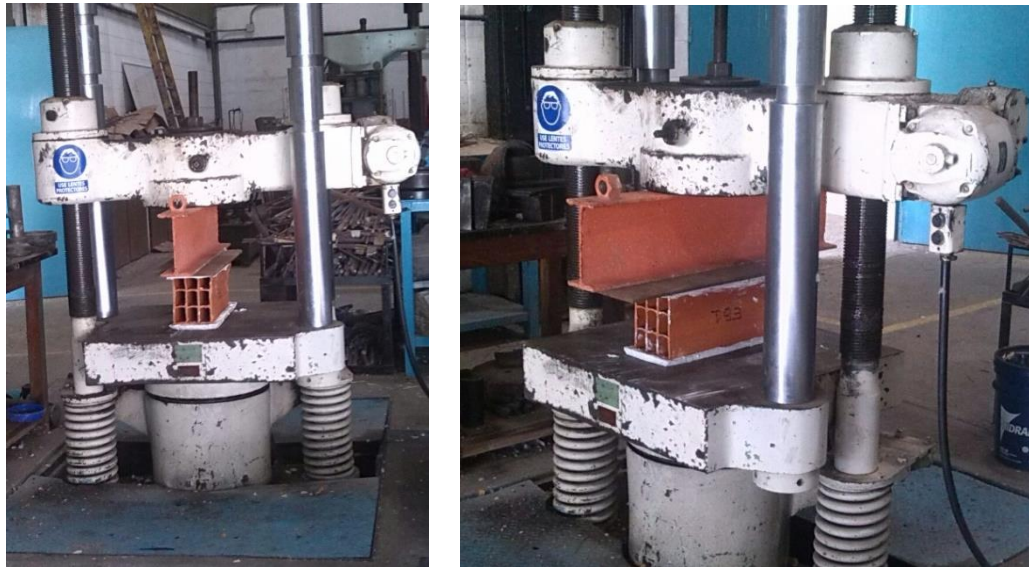
Figura 7-5: Máquina Universal de Ensayo a Compresión. (Fuente Propia)

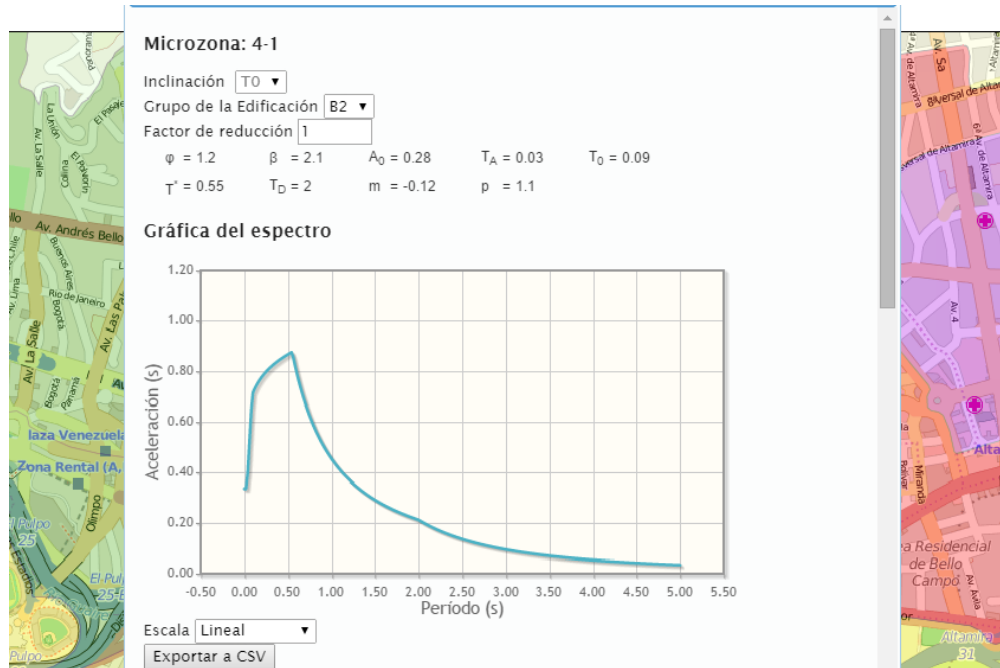
Figura 7-6: Espectro de Respuesta correspondiente a la zona de Chapellín, Caracas.

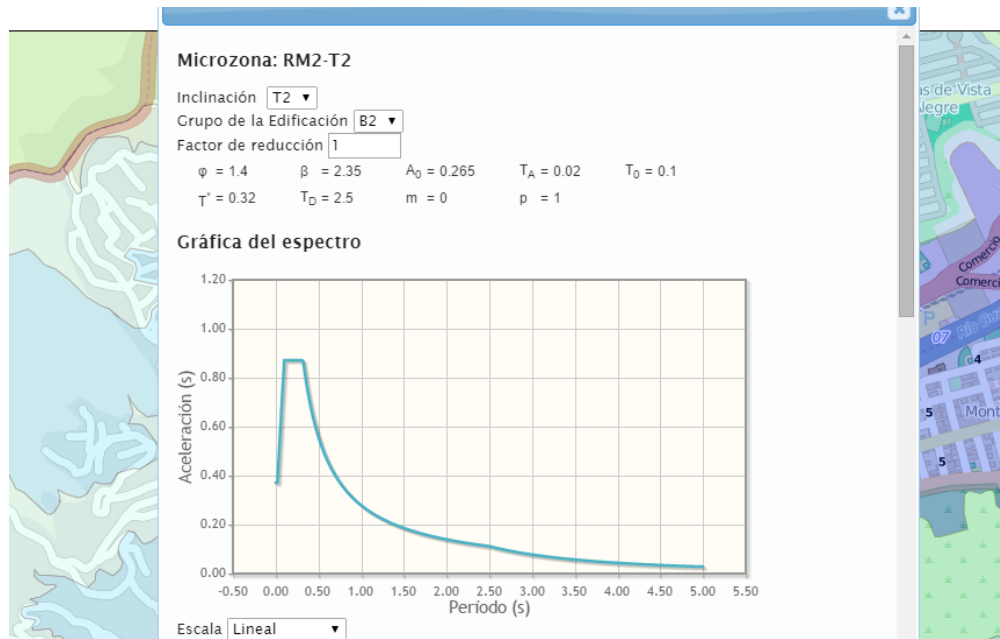
Figura 7-7: Espectro de Respuesta correspondiente a la zona de Antimano, Caracas.

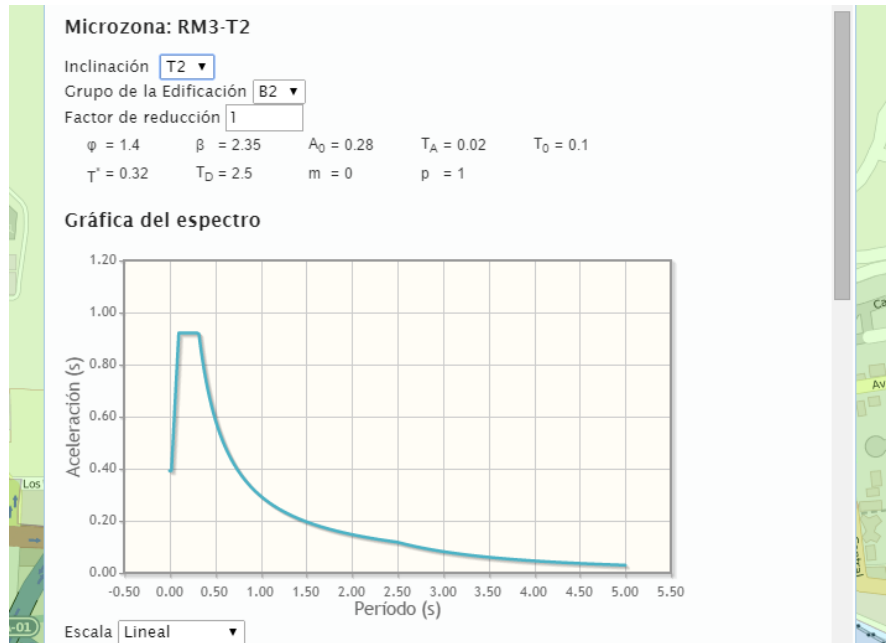
Figura 7-8: Espectro de Respuesta correspondiente a la zona de Petare, Caracas.

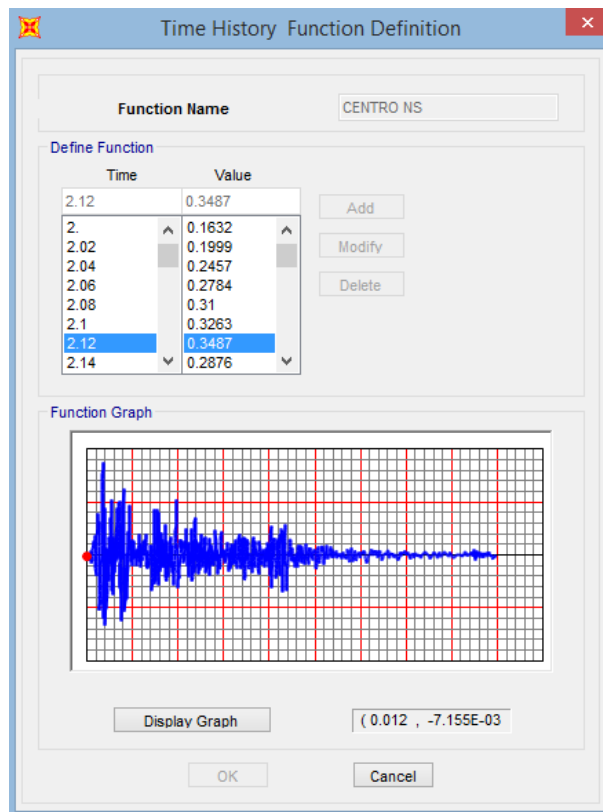
Figura 7-11. Definición de la función historia en el tiempo en SAP2000. (Fuente propia)

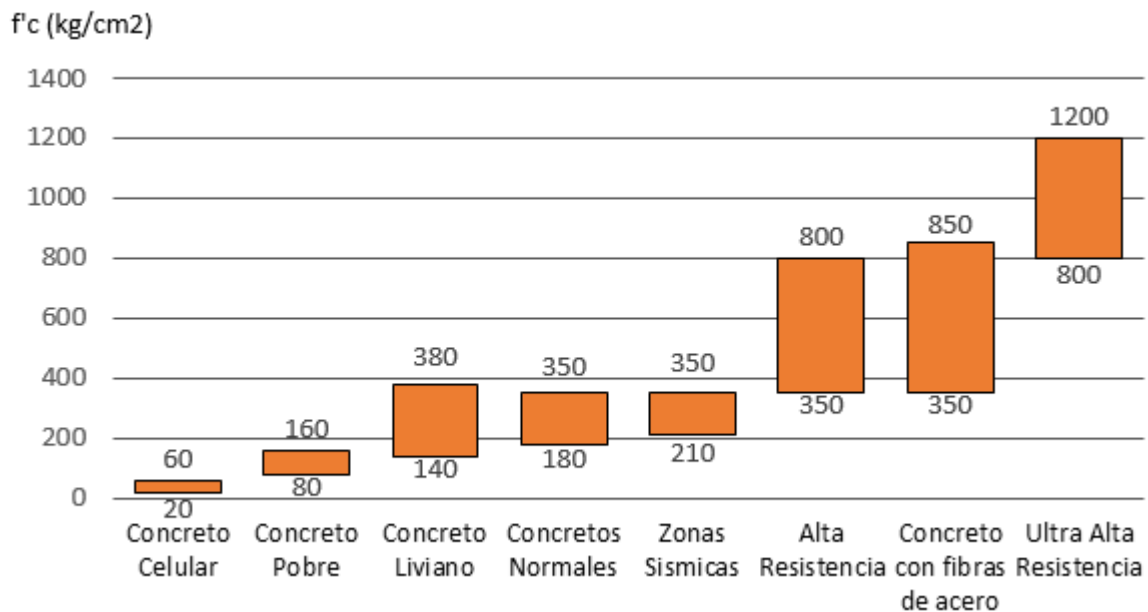
Figura 8-3: Gráfico de los Rangos de resistencias a la compresión de diferentes tipos de concreto. (Manual del Concreto Estructural, SIDETUR, Caracas.)

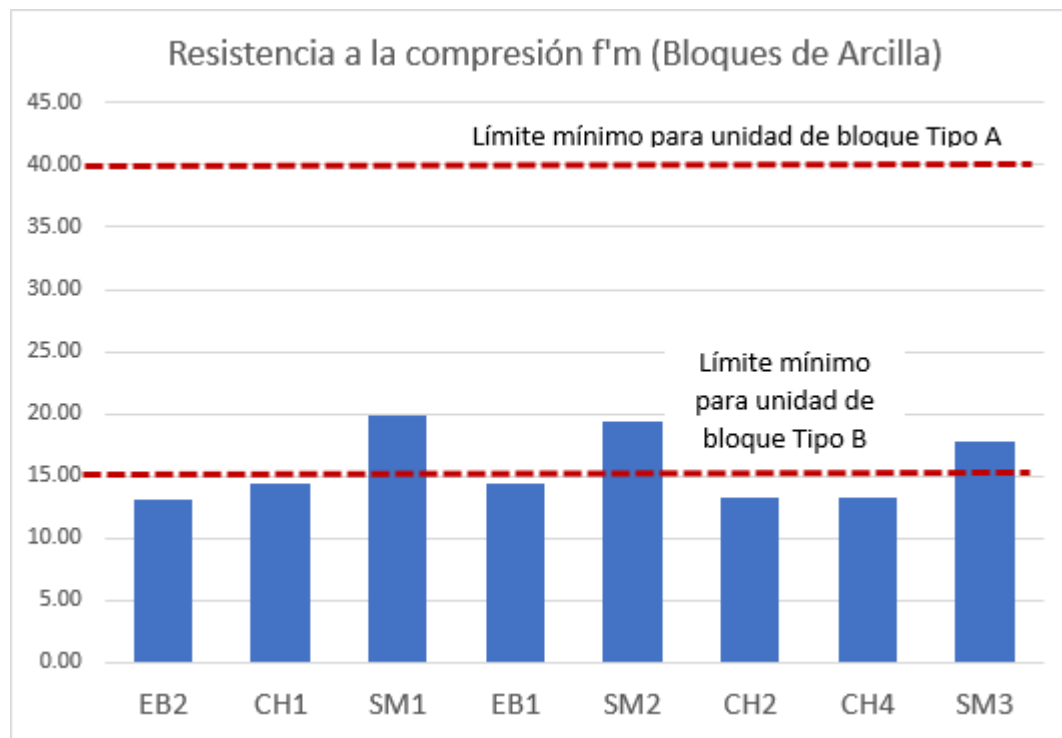
Figura 8-4: Gráfico de Comparación de las resistencias a la compresión obtenidas con los límites establecidos en la Norma COVENIN 2-78.

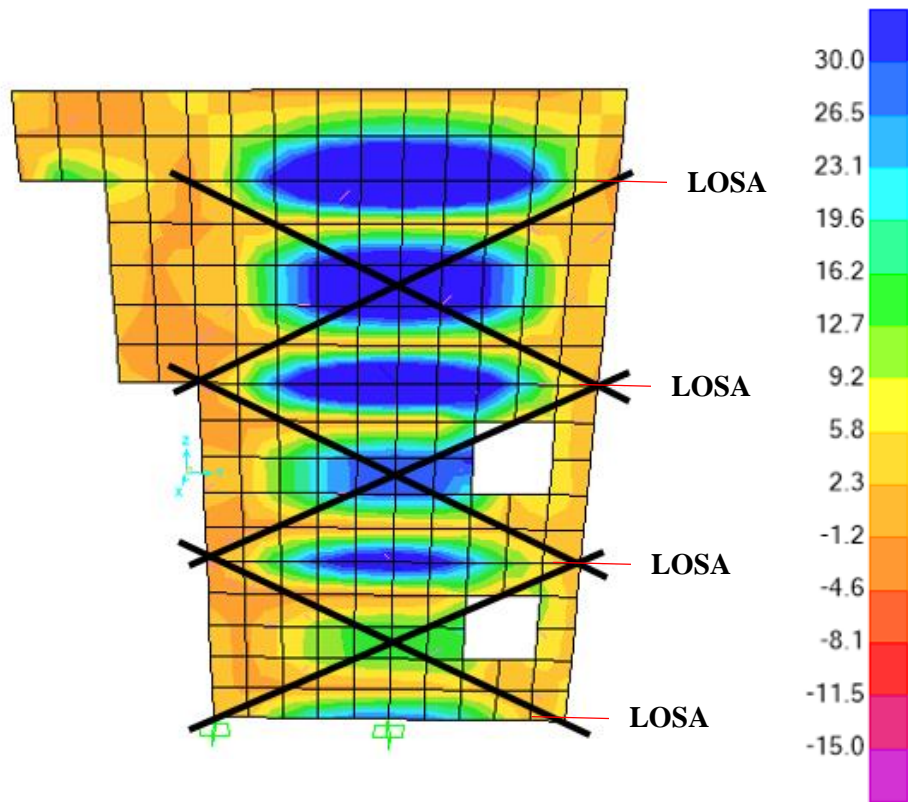
Figura 8-11: Concentración de esfuerzos a tracción en fachada lateral de vivienda #1. (Escala en Kg/cm^2)

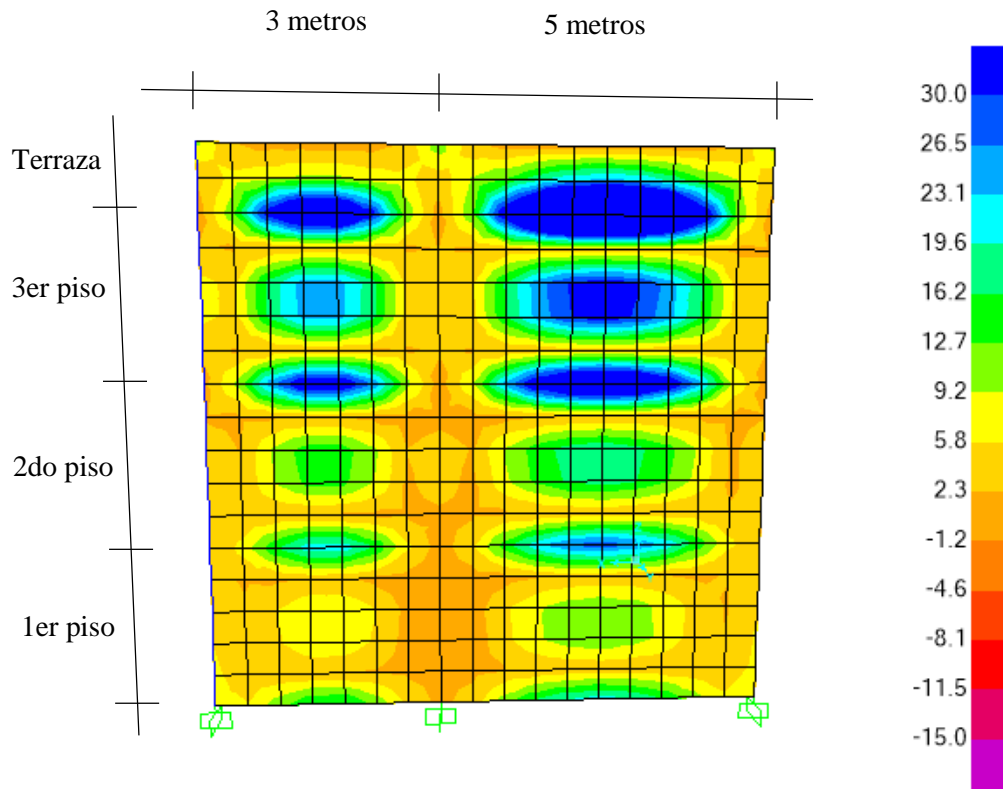
Figura 8-12: Esfuerzos de tracción en pórticos de 3 y 5 metros. Vivienda #1.
