**ANÁLISIS DE COLAPSO PROGRESIVO EN
ESTRUCTURAS DE CONCRETO POR OCURRENCIA DE
EVENTOS EXTRAORDINARIOS.**

TRABAJO ESPECIAL DE GRADO

UNIVERSIDAD CATÓLICA ANDRÉS BELLO

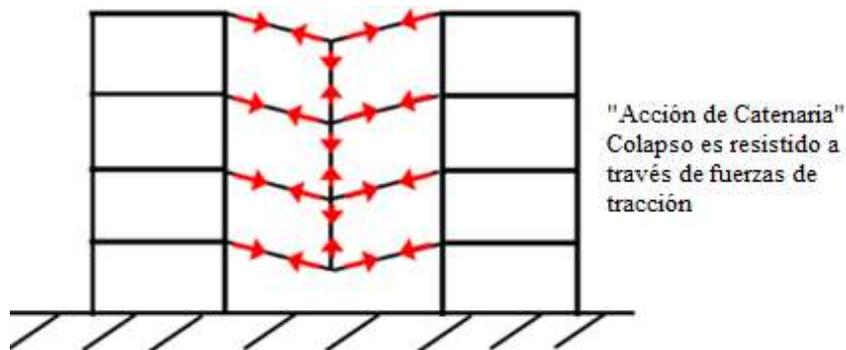
Figura II-2. Descripción gráfica del efecto catenaria. Tomada de, "Colapso Progresivo De Edificios De Concreto". Barbosa, R., 2013.

- **Efecto catenaria:** Es un fenómeno que ocurre cuando las deformaciones en las vigas o losas son muy pronunciadas. Cuando esto sucede, los componentes horizontales (vigas) empiezan a comportarse como cables o elementos que resisten carga vertical a través de la tracción. Esto ocurre principalmente cuando las mayores deformaciones se generan en un tramo de la viga que es afectado por la falla local en uno de sus elementos principales.

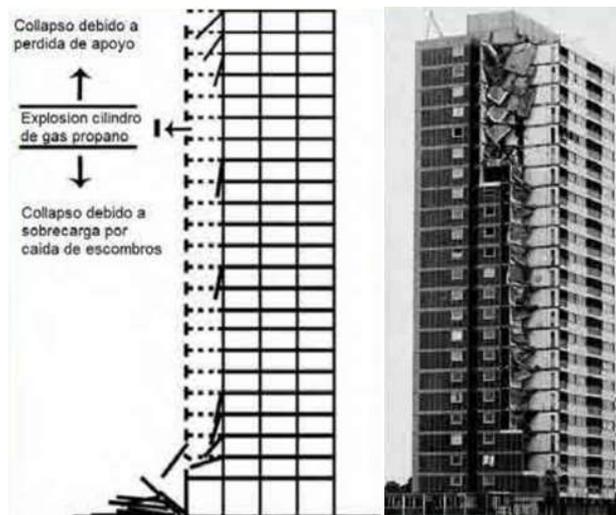
Figura II-3. Breve esquema del colapso progresivo de la torre Ronan Point. Tomada de, “Colapso Progresivo de Edificios de Concreto”. Barbosa, R., 2013.

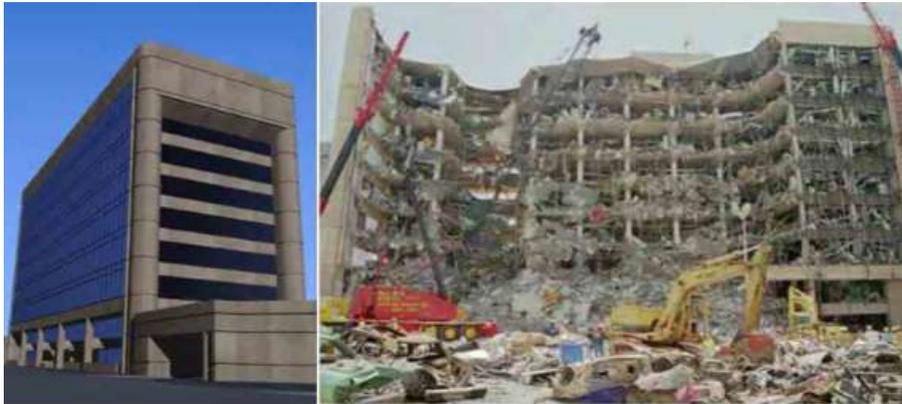
Descripción: Un camión bomba, que contenía aproximadamente 2300 kg de material explosivo, estalló en el frente de este edificio, destruyendo un tercio del mismo y provocando enormes daños, por lo cual, poco después la estructura tuvo que ser demolida por razones de seguridad.

Figura II-4. Edificio Federal A. P. Murrah antes y después de la detonación del camión bomba. Tomada de, “Colapso Progresivo de Edificios De Concreto”. Barbosa, R., 2013.

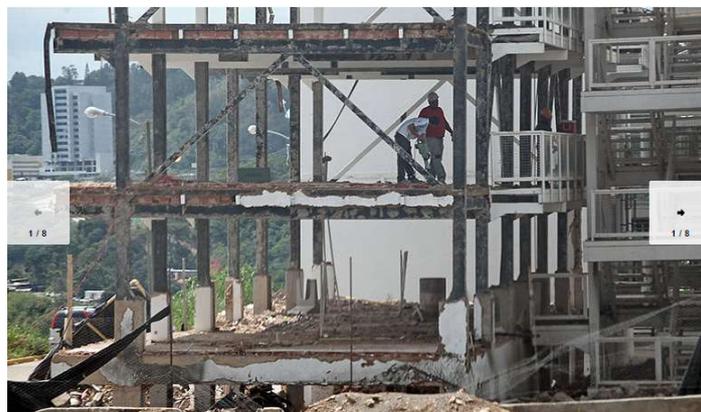
Figura II-6. Bloque número 5 de la terraza 10 de Pablo VI en demolición. Tomada de “Por Peligro de Colapso Derriban Edificio De La Misión Vivienda”. El Nacional: Gran Caracas. 2013.

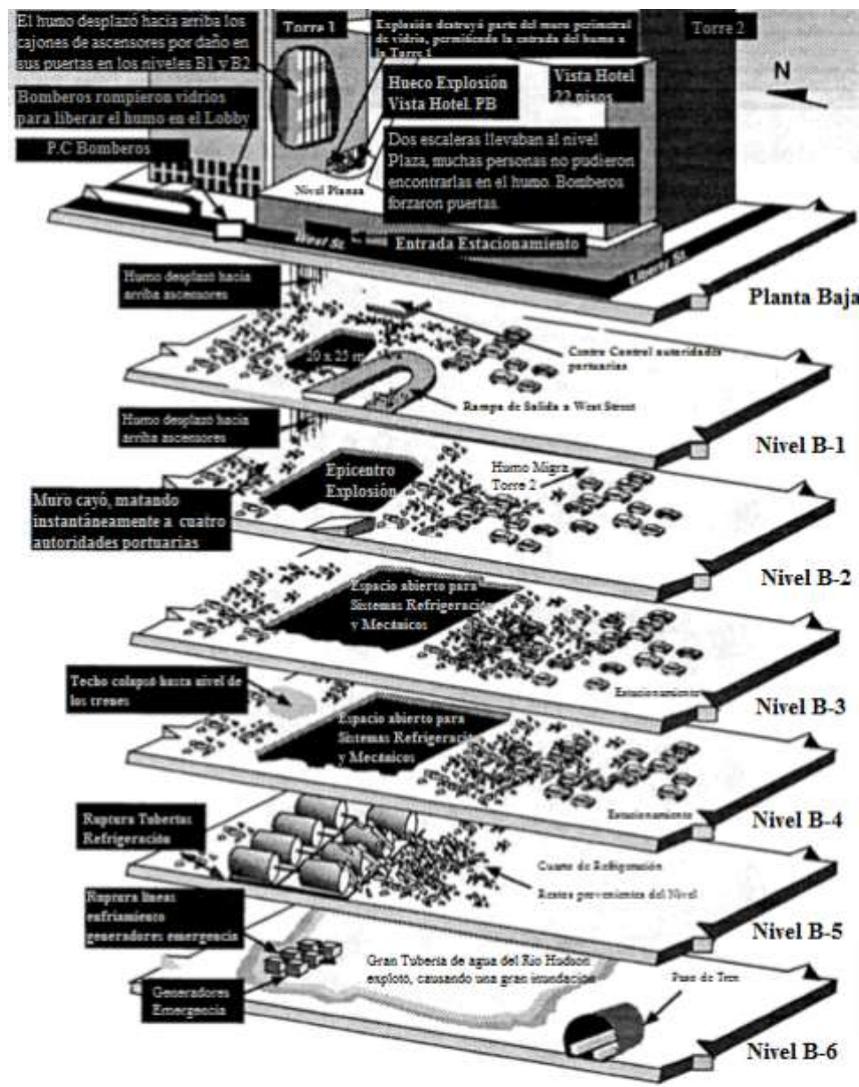
Figura II-7. Descripción gráfica del ataque terrorista. Tomada de http://upload.wikimedia.org/wikipedia/commons/9/97/WTC1993_BlastDamage.png

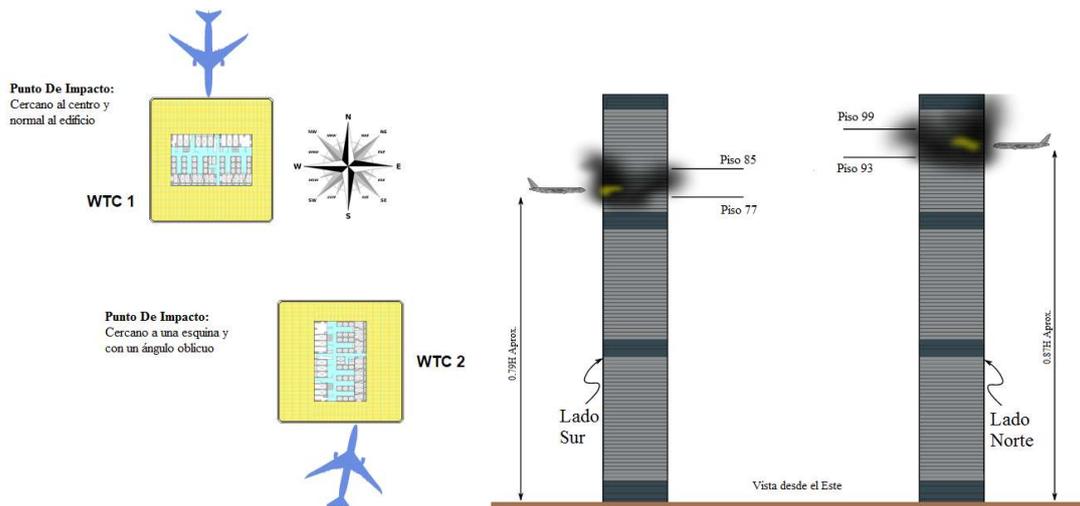
Figura II-8. Zonas de impacto de las aeronaves en las torres del World Trade Center. Tomada de http://en.wikipedia.org/wiki/Collapse_of_the_World_Trade_Center

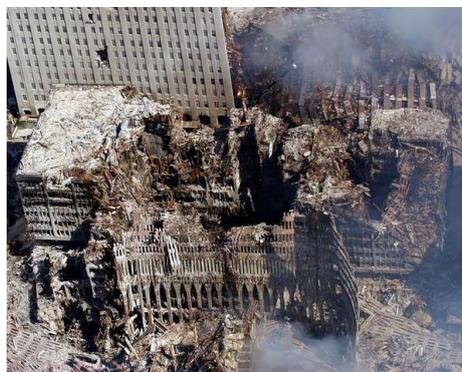
Figura II-9. Complejo World Trade Center luego del colapso de las torres. Tomada de <http://americanfreepress.net/9-11-beyond-exposure-seeking-solutions/>

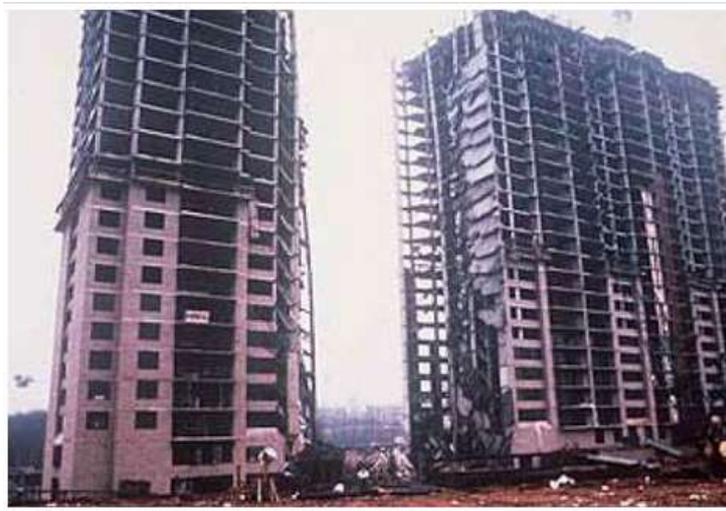
Descripción: Estructura en etapa de construcción. La causa raíz del problema fue debido a la remoción prematura del encofrado y apuntalamiento de losas y columnas específicas en el piso 23. Cuatro columnas de concreto reforzado, junto con la losa de concreto no alcanzaron su resistencia deseada y fallaron, haciendo que el piso superior sobrecargara al inferior, ocasionando el colapso.

Figura II-10. Complejo de apartamentos Skyline Plaza luego del colapso. Tomada de <http://www.masterbuilder.co.in/formwork-failure-cases-causes/>

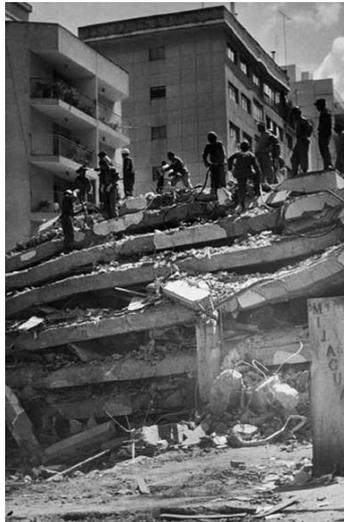
Descripción: Estructura de Concreto de 9 niveles. Debido a la falla de columnas por el Terremoto del 67' se generaron inestabilidades en los pisos superiores, sobrecargando los elementos inferiores y generando así su total colapso. Se presume la muerte de aproximadamente 810 personas, ya que en esta construcción se realizaban dos fiestas al momento del sismo.

Figura II-11. Edificio Mijagual luego del sismo ocurrido en 1967 en Caracas. Tomada de <http://encontrarte.aporrea.org/imagenes/Efemerides/terremoto1967.jpg>

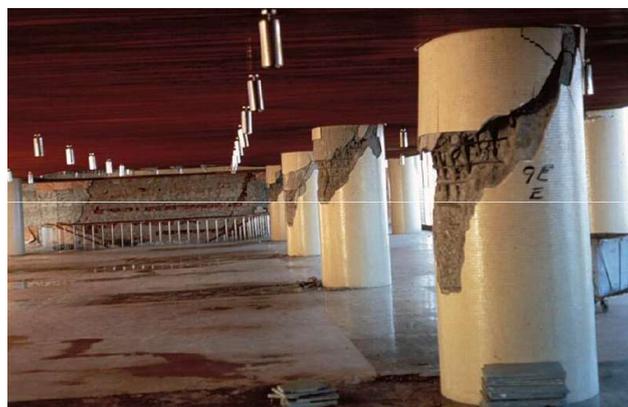
Figura II-12. Falla de Columnas a corte en Hotel Macuto Sheraton. Tomada de “Costruzioni in Zona Sismica”. Spacone, E., 2009.

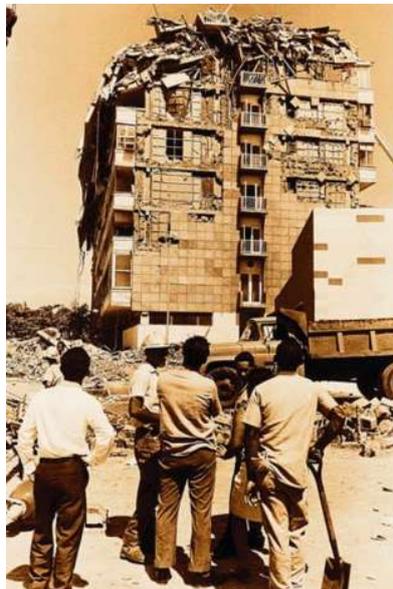
Descripción: Debido al Terremoto del 67', algunos elementos de los niveles superiores fallaron, generando el colapso de la zona superior de la estructura. Algunos especialistas afirman que la zona colapsada “no estaba prevista en el proyecto original”. A raíz del devastador evento, no era viable su rehabilitación, por lo que procedieron a la demolición total del complejo. Al principio intentaron su colapso con explosivos, pero no fue posible, luego de varios intentos, no hubo más remedio que el emplear una bola gigante de acero para su derrumbe.

Figura II-13. Mansión Charaima luego del sismo. Tomada de <http://jfbblueplanet.blogspot.com/2014/04/los-5-sismos-de-caracas.html>

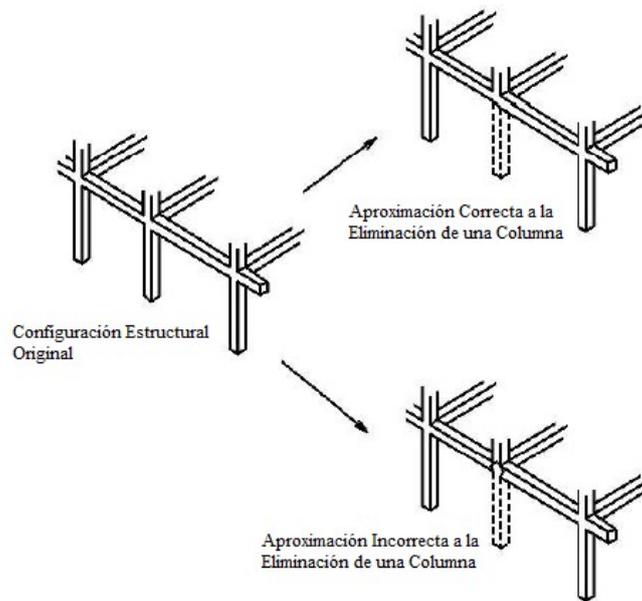
Figura II-16. Configuración de la remoción de columna para método de ruta de carga alternativa. Tomada de U. S. General Services Administration (GSA), 2013.

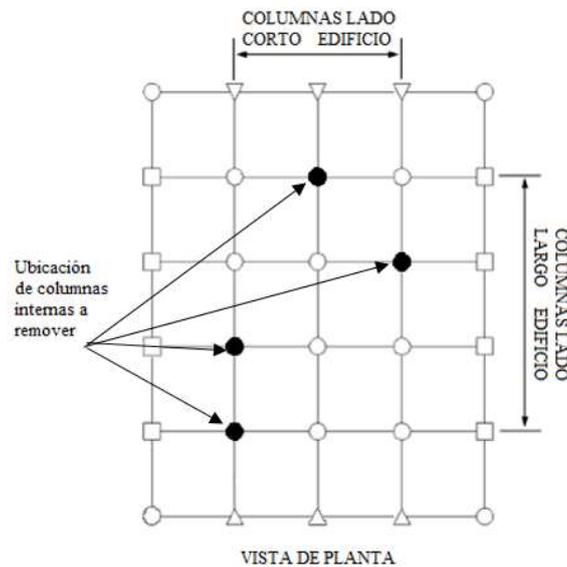
Figura II-18. Ubicación en planta de las columnas internas que serán removidas en el estudio de Colapso Progresivo. Tomada de U. S. General Services Administration (GSA), 2013.

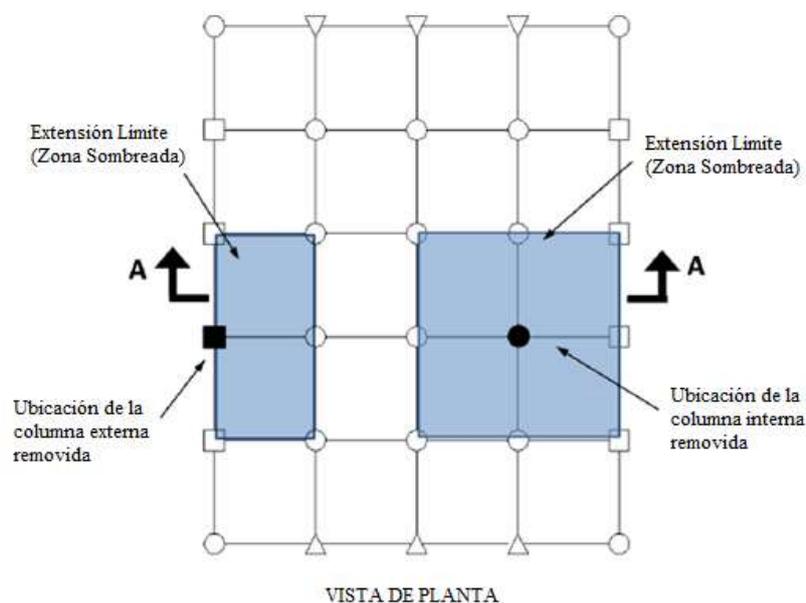
Figura II-19. Vista en planta de las extensiones permitidas para el colapso progresivo según la ubicación de columna removida. Tomada de U. S. General Services Administration (GSA), 2013.

A continuación, se mostrarán de manera gráfica las zonas límites para el colapso:

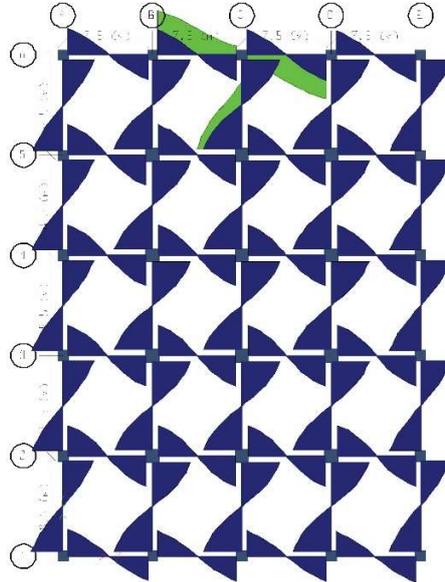
Figura IV-5. Diagrama de fuerza cortante en vigas de piso 6 para el edificio de 6 pisos. Caso control y Caso PB-C6 superpuestos. Fuente: Elaboración propia.

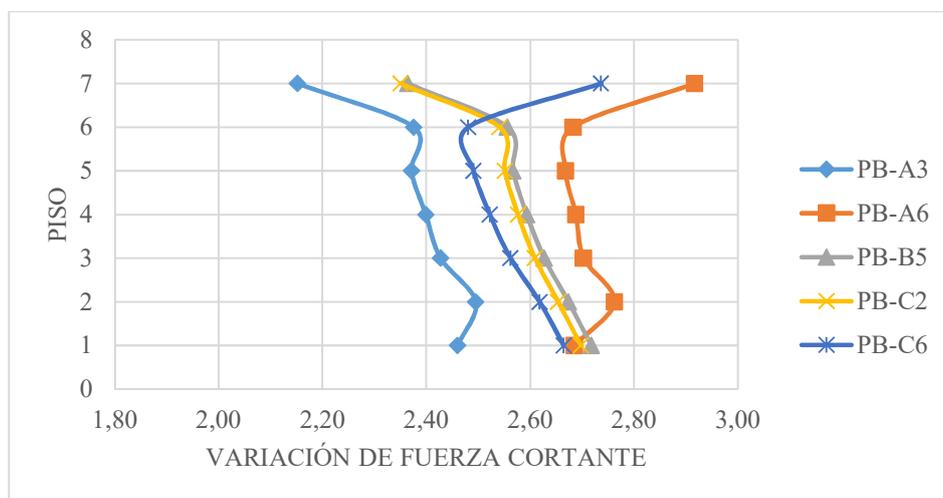
Gráfico IV-1. Variación de fuerza cortante en vigas, casos de falla en planta baja para el edificio de 6 pisos.
Fuente: Elaboración propia.

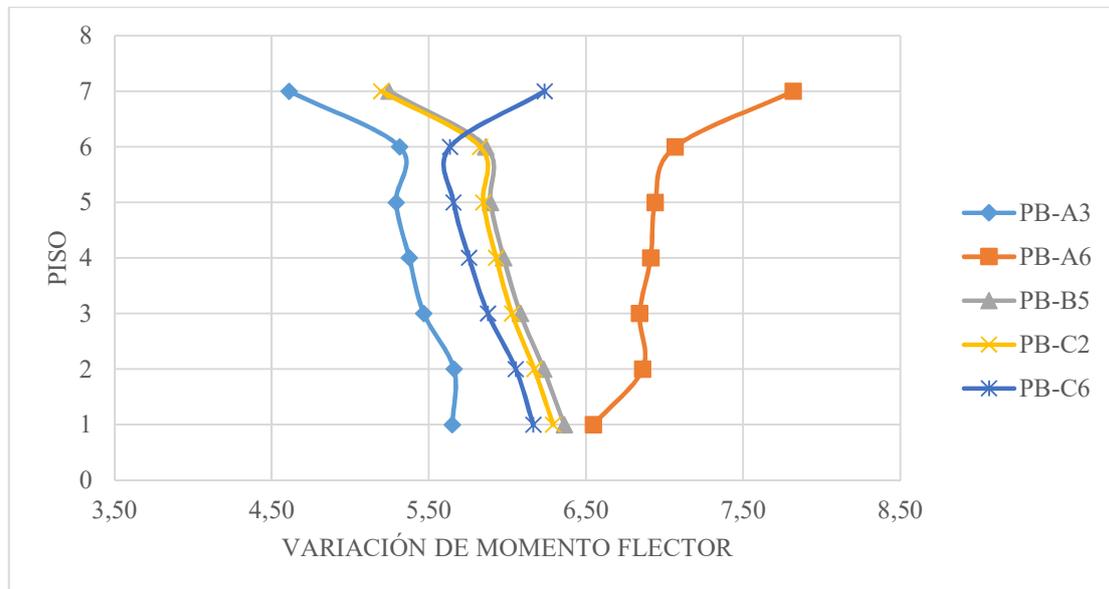
Gráfico IV-2. Variación de momento flector en vigas, casos de falla en planta baja para el edificio de 6 pisos. Fuente: Elaboración propia.

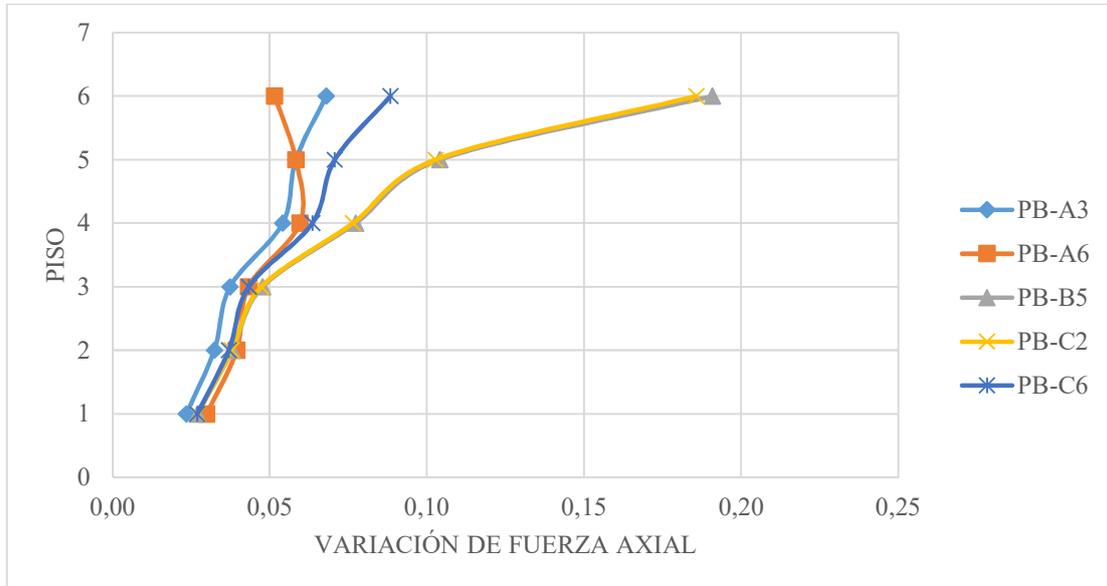
Gráfico IV-3. Variación de fuerza axial en columnas superiores al elemento removido, casos de falla en planta baja para el edificio de 6 pisos. Fuente: Elaboración propia.

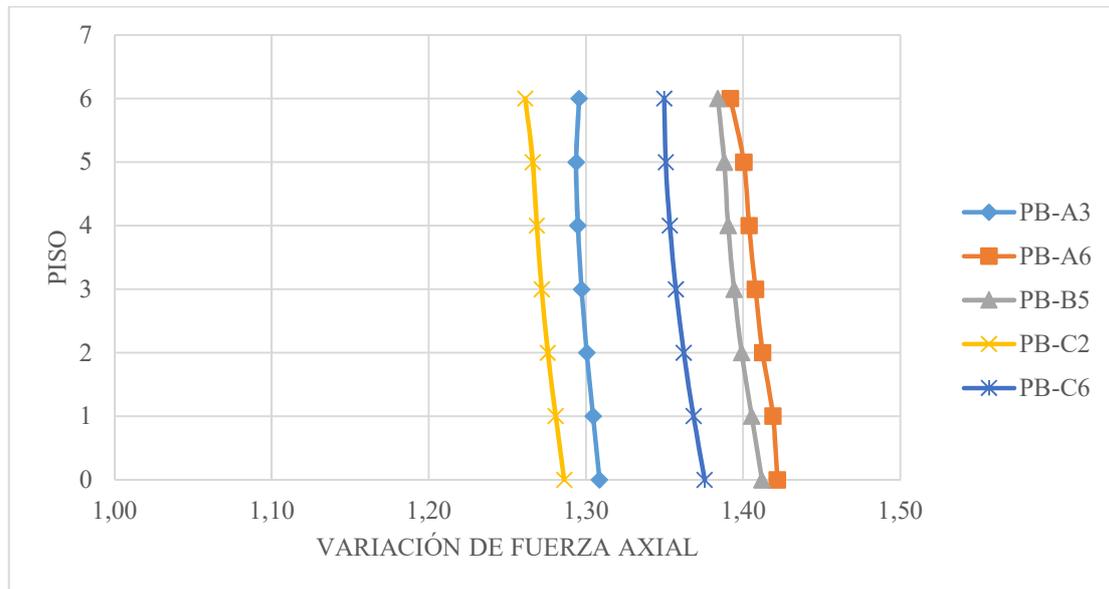
Gráfico IV-4. Variación de fuerza axial en columnas más desfavorables, casos de falla en planta baja para el edificio de 6 pisos. Fuente: Elaboración propia.

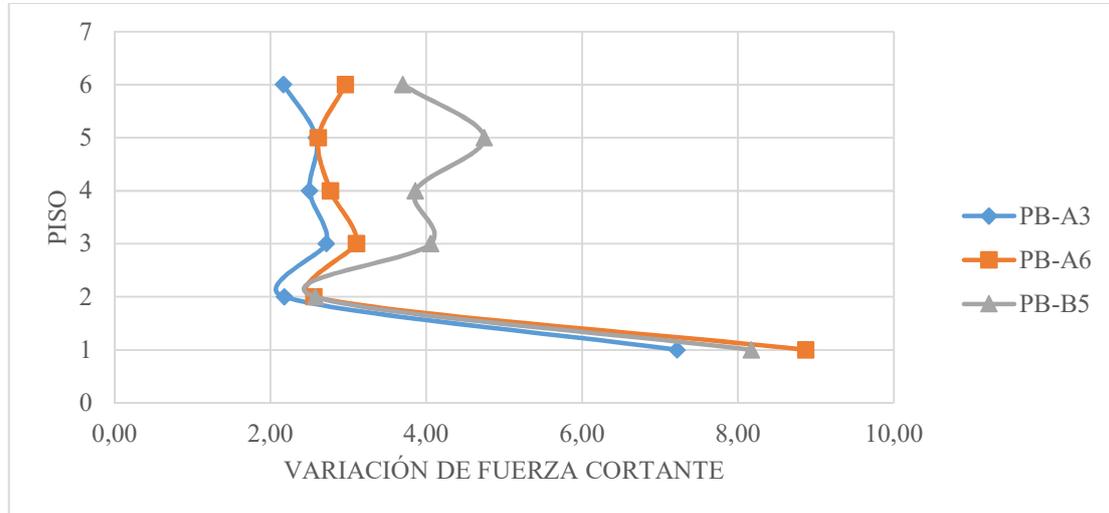
Gráfico IV-5. Variación de fuerza cortante en columnas superiores al elemento removido, casos de falla en planta baja para el edificio de 6 pisos. Fuente: Elaboración propia.

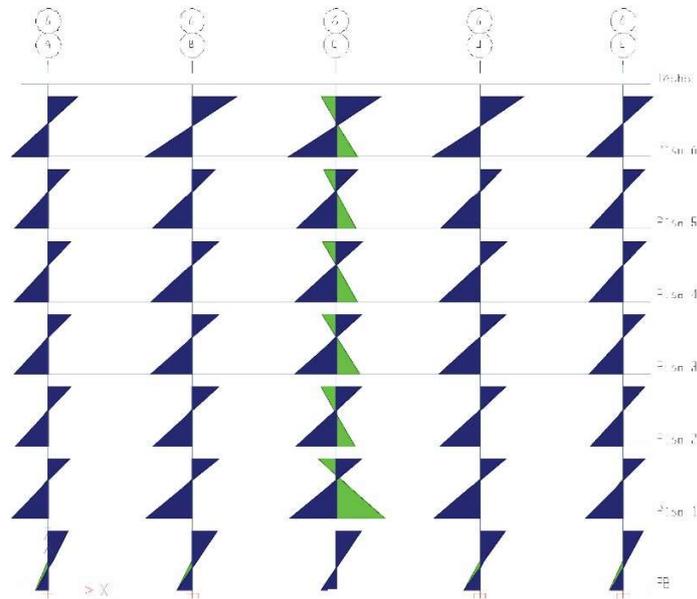
Figura IV-22. Diagrama de momento flector en el eje “x” en columnas para el pórtico C en el edificio de 6 pisos. Caso control y Caso PB-C6 superpuestos. Fuente: Elaboración propia.

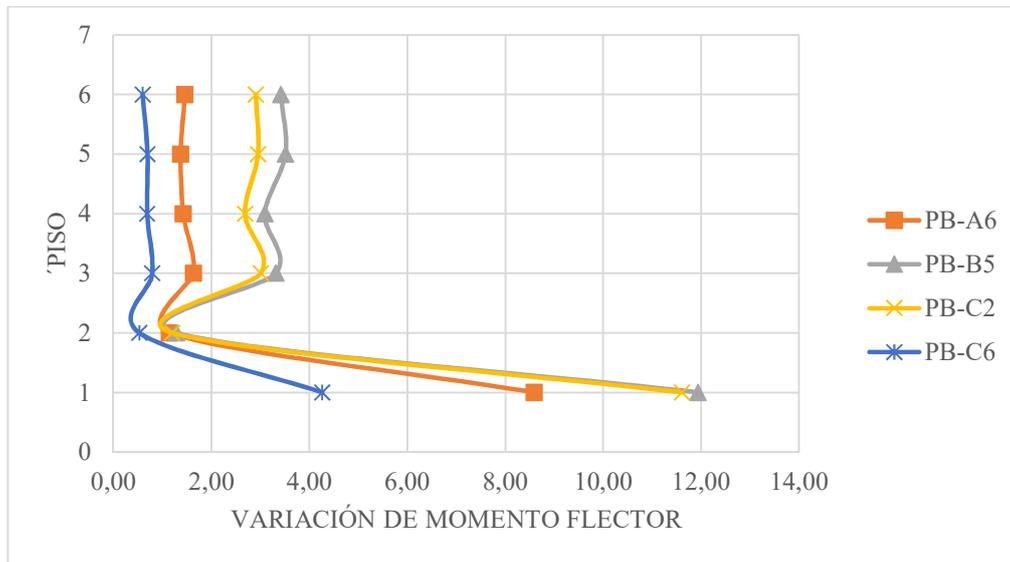
Gráfico IV-6. Variación de momento flector en el eje "x" en columnas superiores al elemento removido, casos de falla en planta baja para el edificio de 6 pisos. Fuente: Elaboración propia.

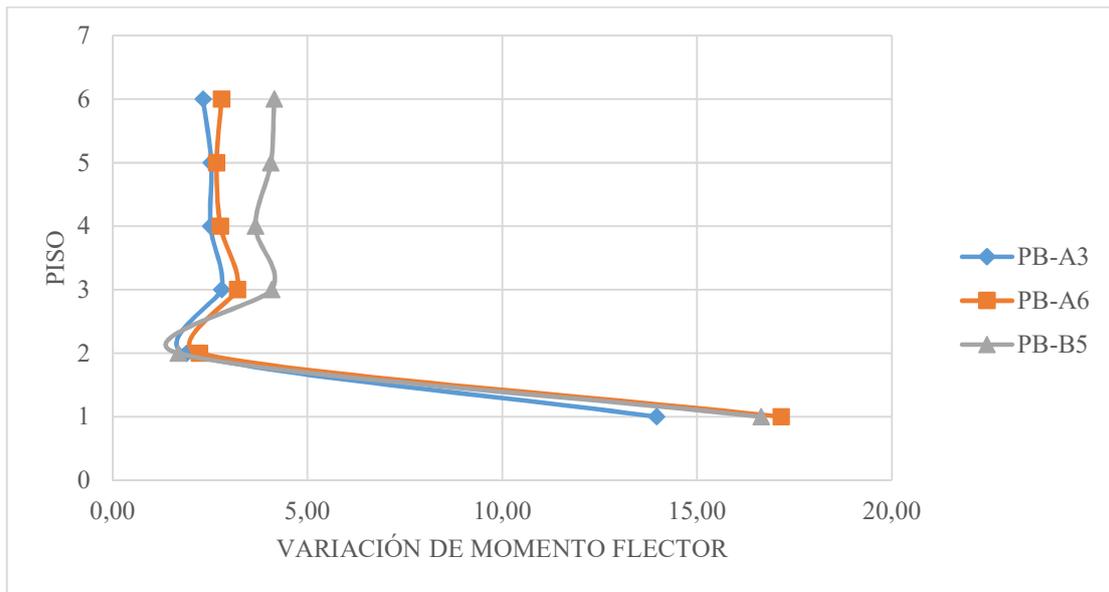
Gráfico IV-7. Variación de momento flector en el eje "y" en columnas superiores al elemento removido, casos de falla en planta baja para el edificio de 6 pisos. Fuente: Elaboración propia.

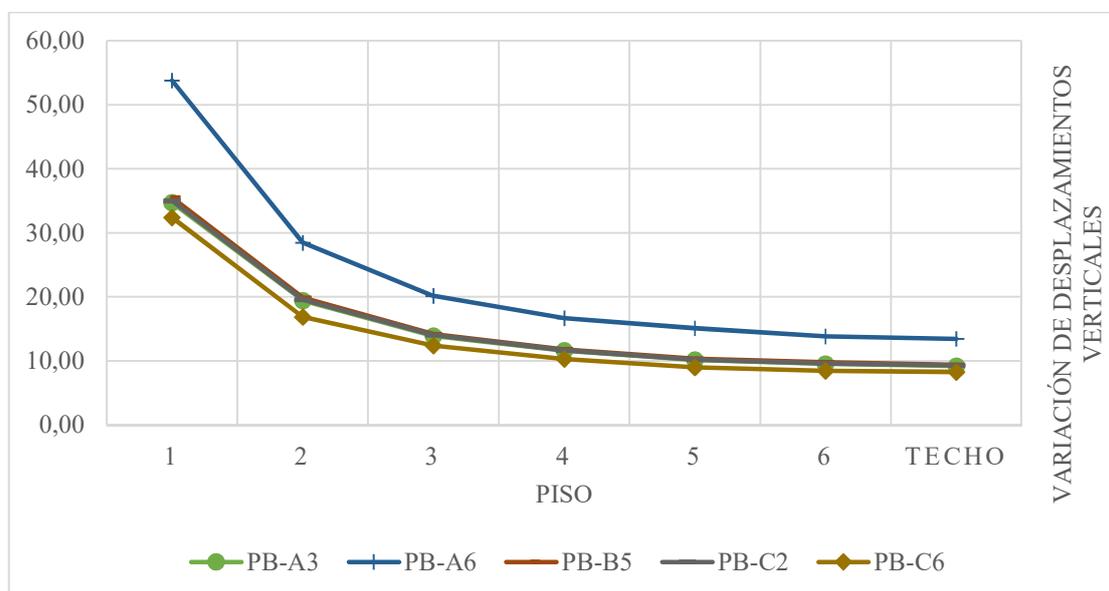
Gráfico IV-8. Variación de desplazamientos verticales, casos de falla en planta baja para el edificio de 6 pisos. Fuente: Elaboración propia.

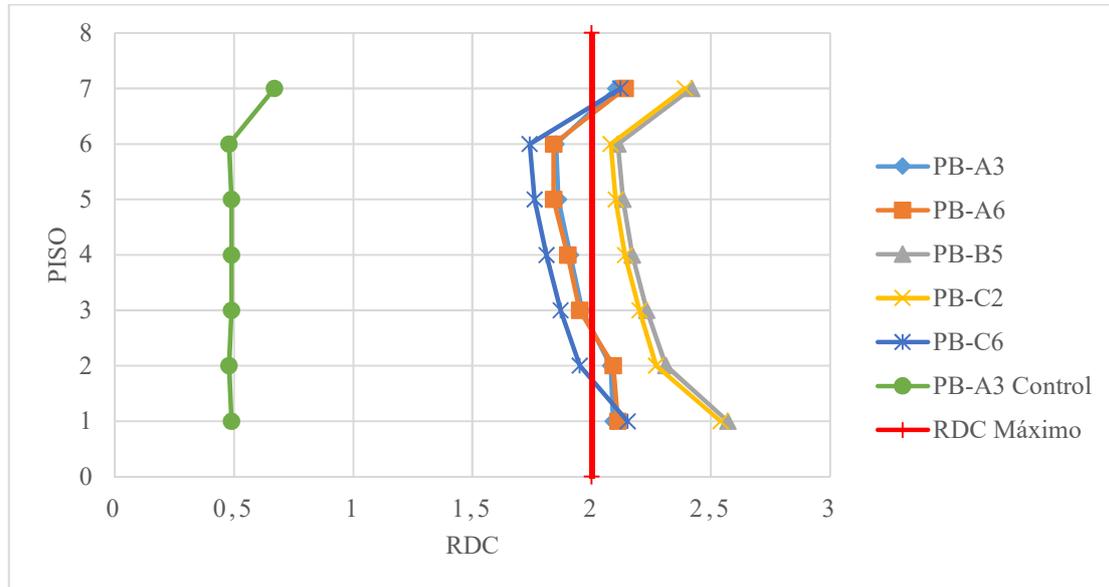
Gráfico IV-9. Relación Demanda-Capacidad en vigas, casos de falla en planta baja para el edificio de 6 pisos. Fuente: Elaboración propia.

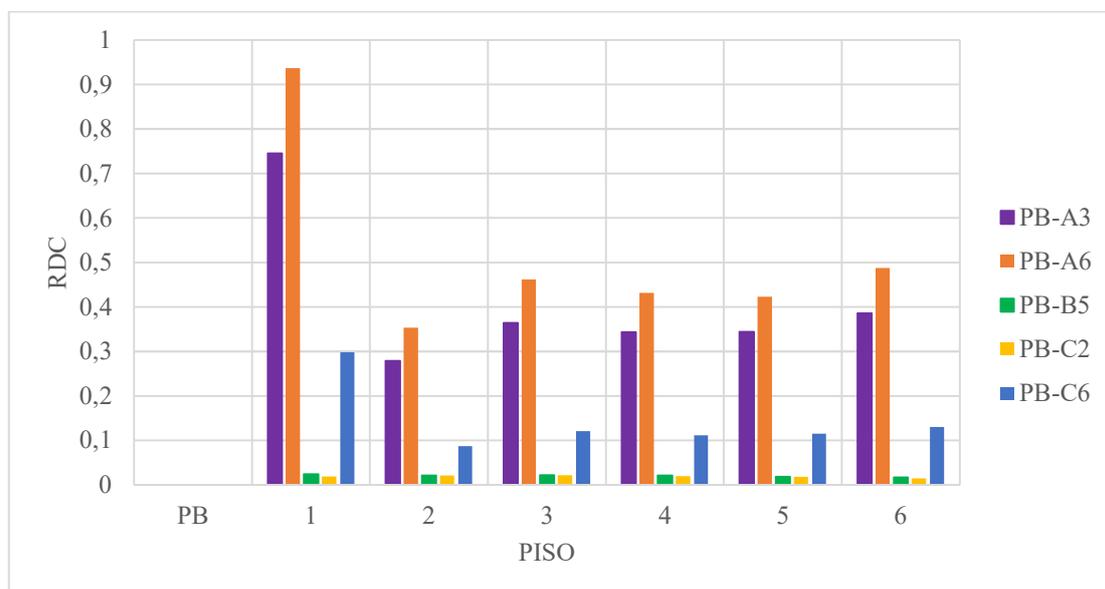
Gráfico IV-10. Relación Demanda-Capacidad en columnas superiores al elemento removido, casos de falla en planta baja para el edificio de 6 pisos. Fuente: Elaboración propia.

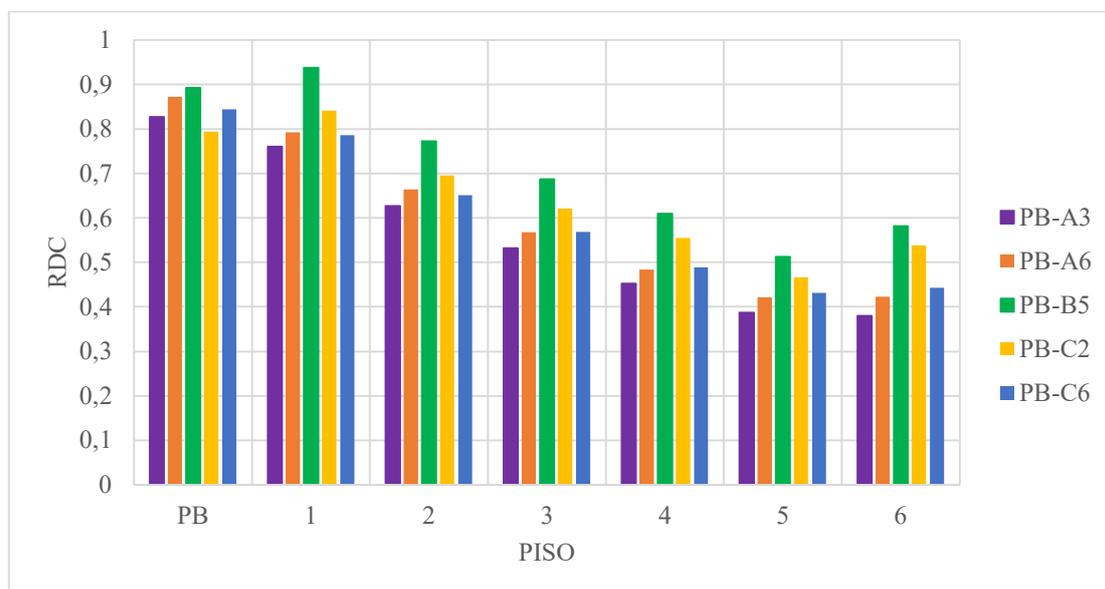
Gráfico IV-11. Relación Demanda-Capacidad en columnas más desfavorables, casos de falla en planta baja para el edificio de 6 pisos. Fuente: Elaboración propia.

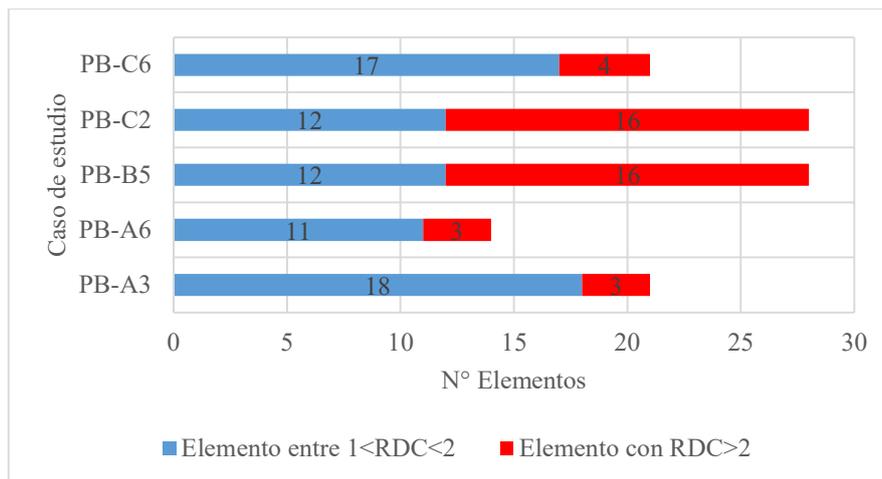
Gráfico IV-12. Cantidad de elementos fallados para los casos de estudio en la zona de planta baja en el edificio de 6 pisos. Fuente: Elaboración propia

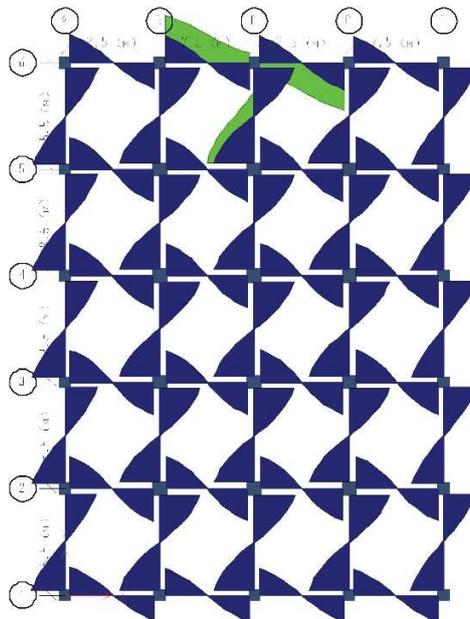
Figura IV-36. Diagrama de fuerza cortante en vigas de piso 6 para el edificio de 6 pisos. Caso control y Caso N3-C6 superpuestos. Fuente: Elaboración propia.

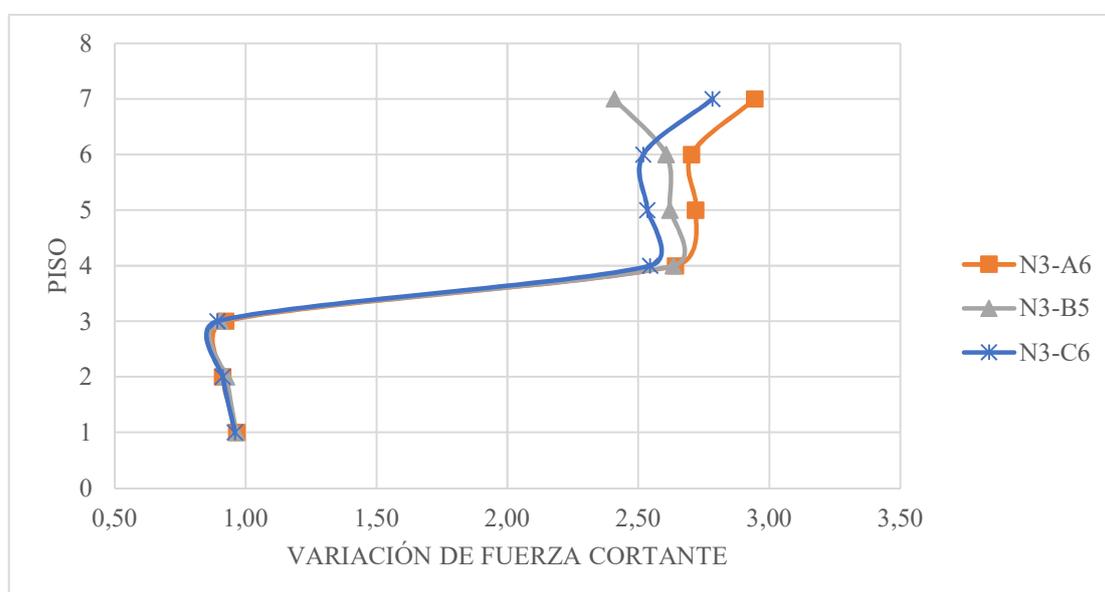
Gráfico IV-13. Variación de fuerza cortante en vigas, casos de falla en piso 3 para el edificio de 6 pisos.
Fuente: Elaboración propia.

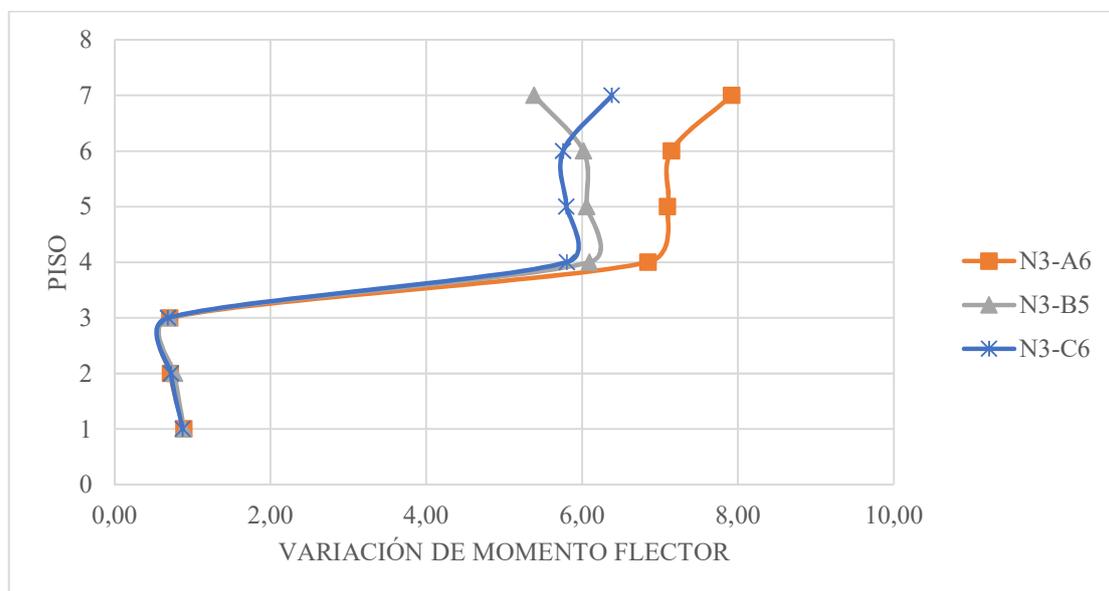
Gráfico IV-14. Variación de momento flector en vigas, casos de falla en piso 3 para el edificio de 6 pisos. Fuente: Elaboración propia.

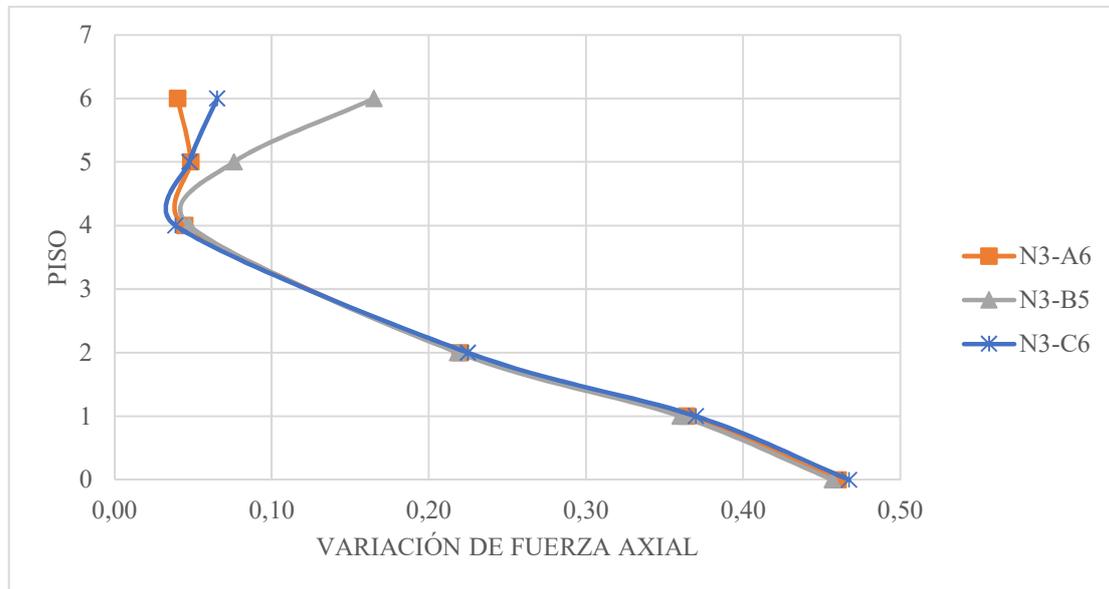
Gráfico IV-15. Variación de fuerza axial en columnas superiores al elemento removido, casos de falla en piso 3 para el edificio de 6 pisos. Fuente: Elaboración propia.

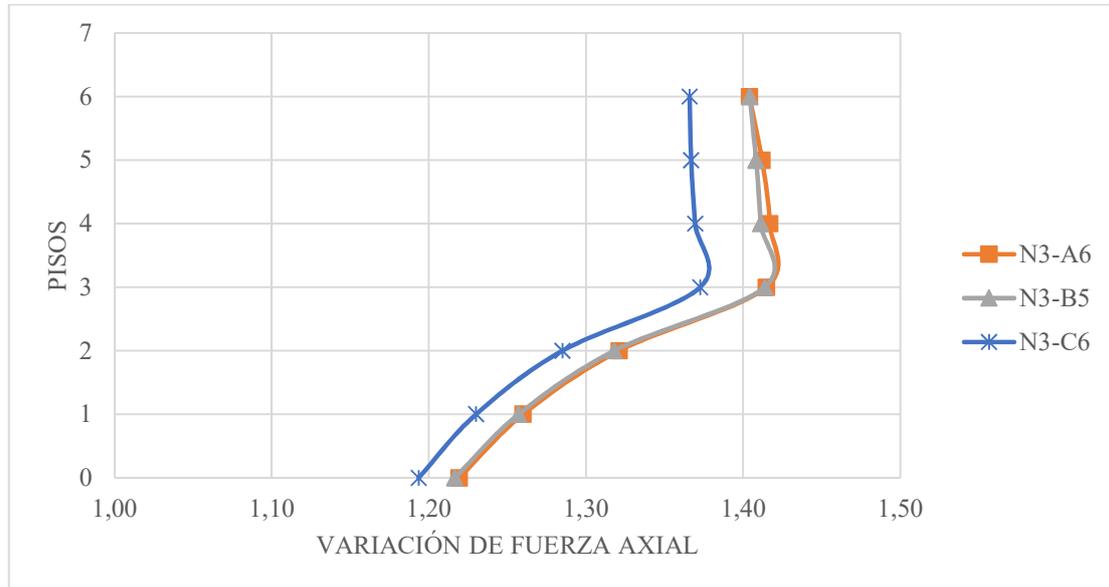
Gráfico IV-16. Variación de fuerza axial en columnas más desfavorables, casos de falla en piso 3 para el edificio de 6 pisos. Fuente: Elaboración propia.

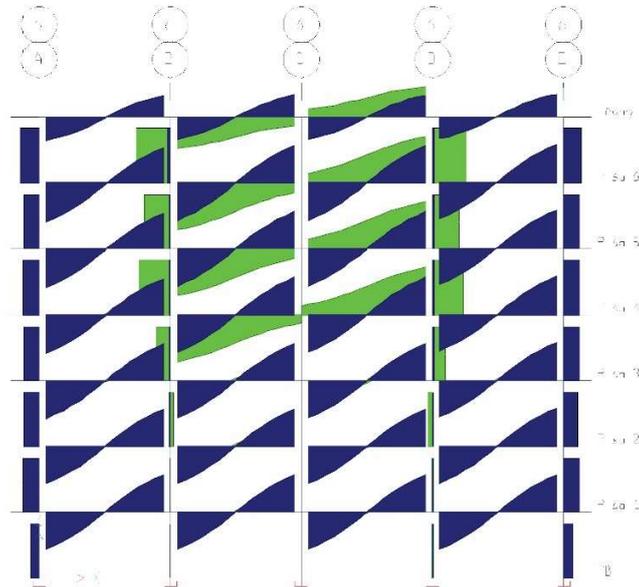
Figura IV-42. Diagrama de fuerza cortante en columnas para el pórtico 6 en el edificio de 6 pisos. Caso control y Caso N3-C6 superpuestos. Fuente: Elaboración propia.

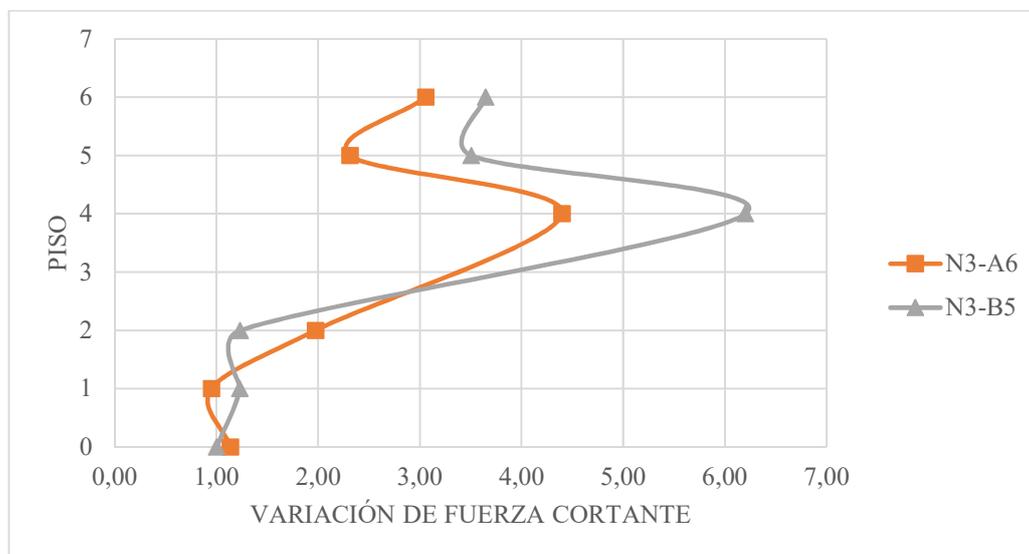
Gráfico IV-17. Variación de fuerza cortante en columnas superiores al elemento, casos de falla en piso 3 para el edificio de 6 pisos. Fuente: Elaboración propia.

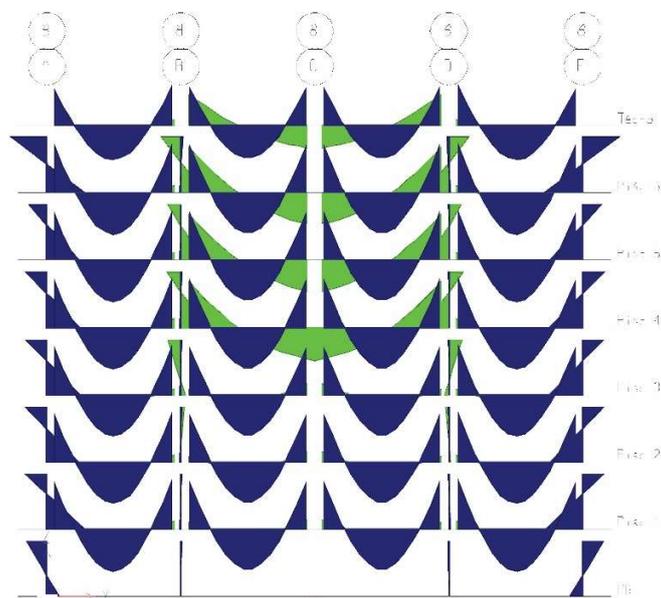
Figura IV-45. Diagrama de momento flector en el eje “y” en columnas para el pórtico 6 en el edificio de 6 pisos. Caso control y Caso N3-C6 superpuestos. Fuente: Elaboración propia.

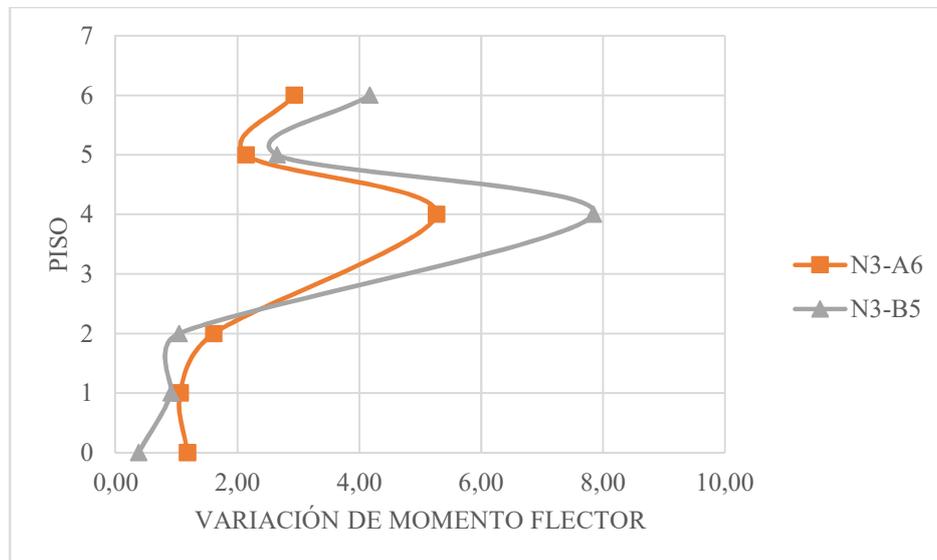
Gráfico IV-18. Variación de momento flector en el eje "y" en columnas superiores al elemento removido, casos de falla en piso 3 para el edificio de 6 pisos. Fuente: Elaboración propia.

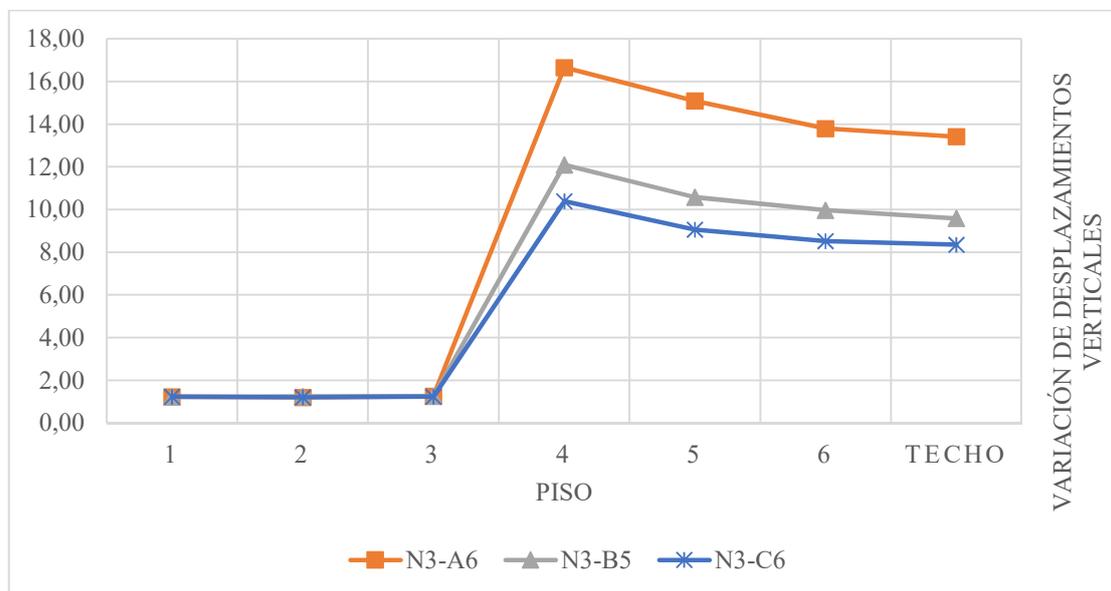
Gráfico IV-19. Variación de desplazamientos verticales, casos de falla en piso 3 para el edificio de 6 pisos. Fuente: Elaboración propia.

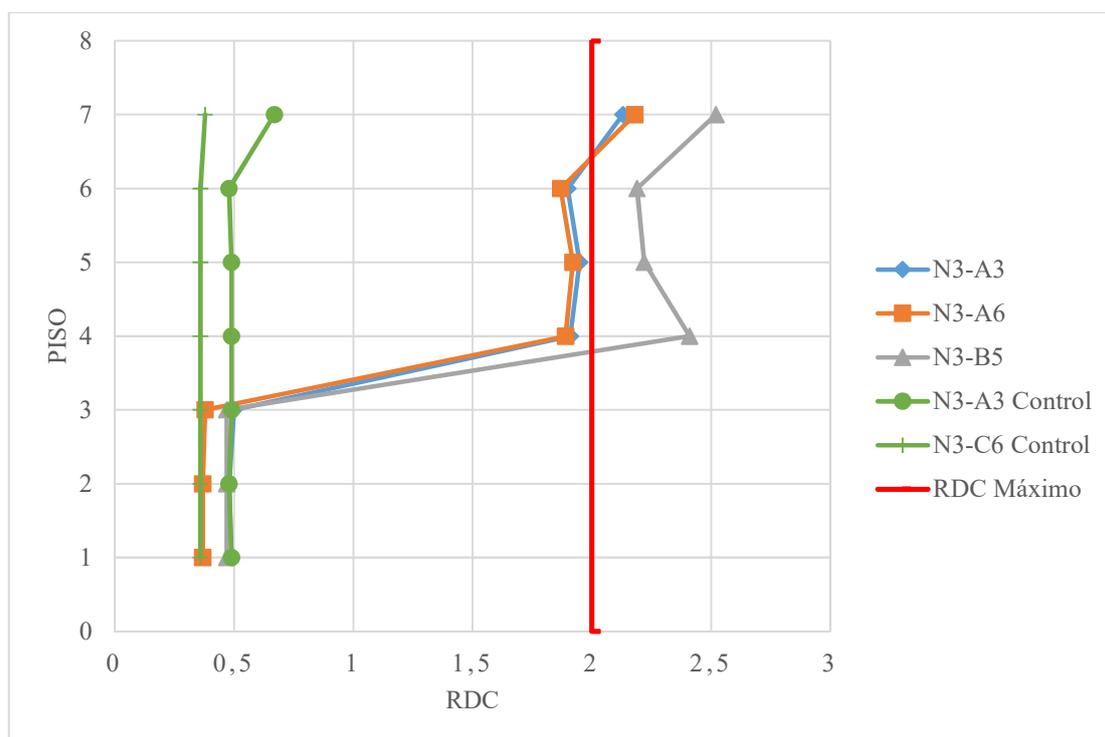
Gráfico IV-20. Relación Demanda-Capacidad en vigas, casos de falla en piso 3 para el edificio de 6 pisos. Fuente: Elaboración propia.

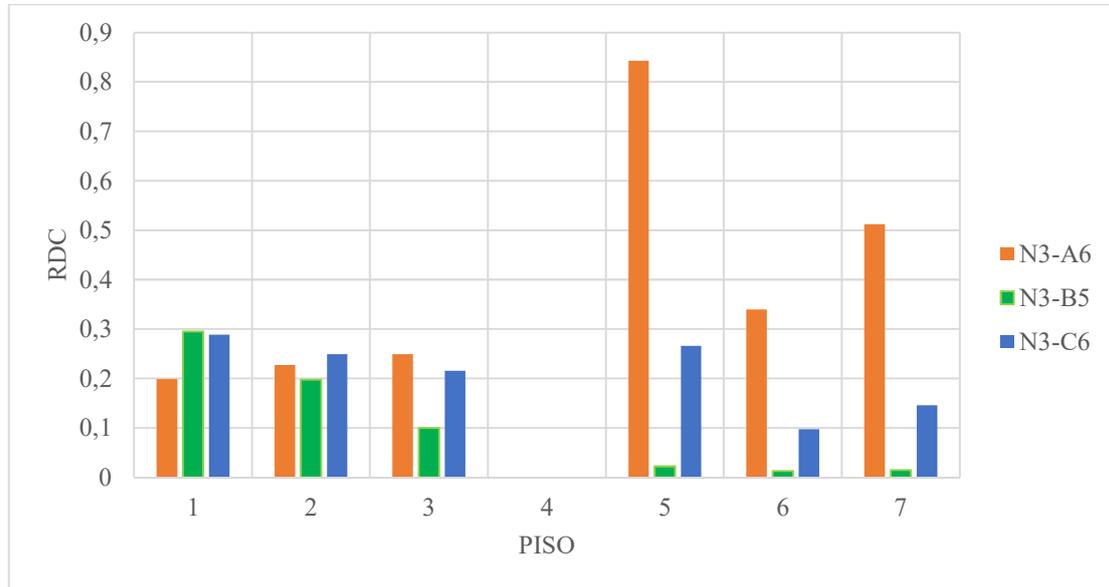
Gráfico IV-21. Relación Demanda-Capacidad en columnas superiores al elemento removido, casos de falla en piso 3 para el edificio de 6 pisos. Fuente: Elaboración propia.

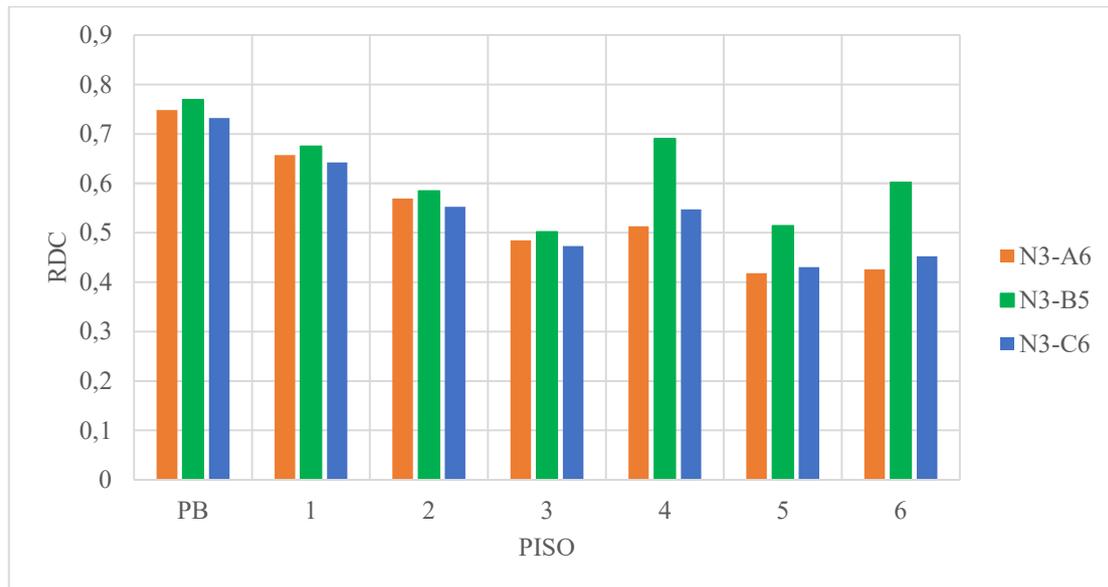
Gráfico IV-22. Relación Demanda-Capacidad en columnas más desfavorables, casos de falla en piso 3 para el edificio de 6 pisos. Fuente: Elaboración propia.
