**ANÁLISIS DE COLAPSO PROGRESIVO EN
ESTRUCTURAS DE CONCRETO POR OCURRENCIA DE
EVENTOS EXTRAORDINARIOS.**

TRABAJO ESPECIAL DE GRADO

UNIVERSIDAD CATÓLICA ANDRÉS BELLO

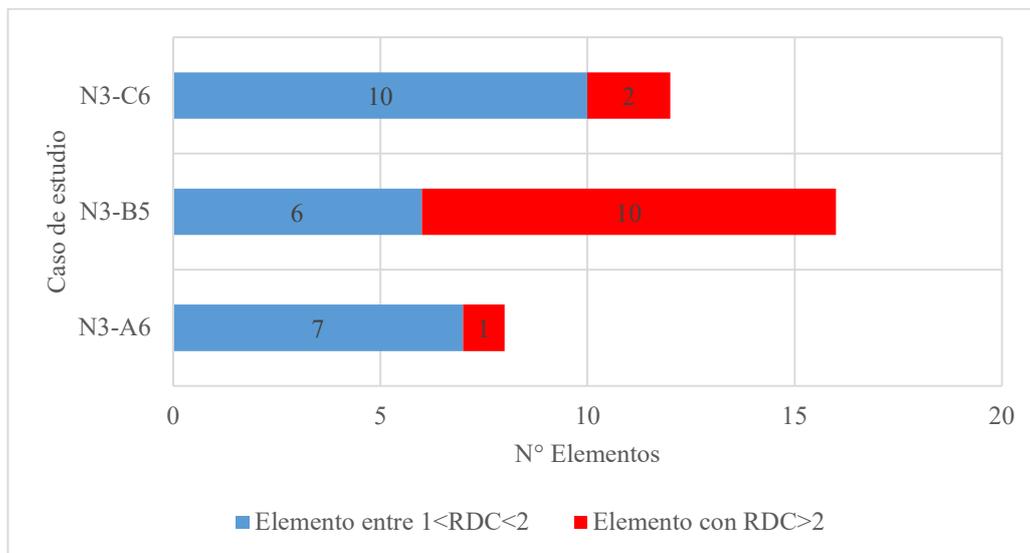
Gráfico IV-23. Cantidad de elementos fallados para los casos de estudio en la zona de piso 3 en el edificio de 6 pisos. Fuente: Elaboración propia

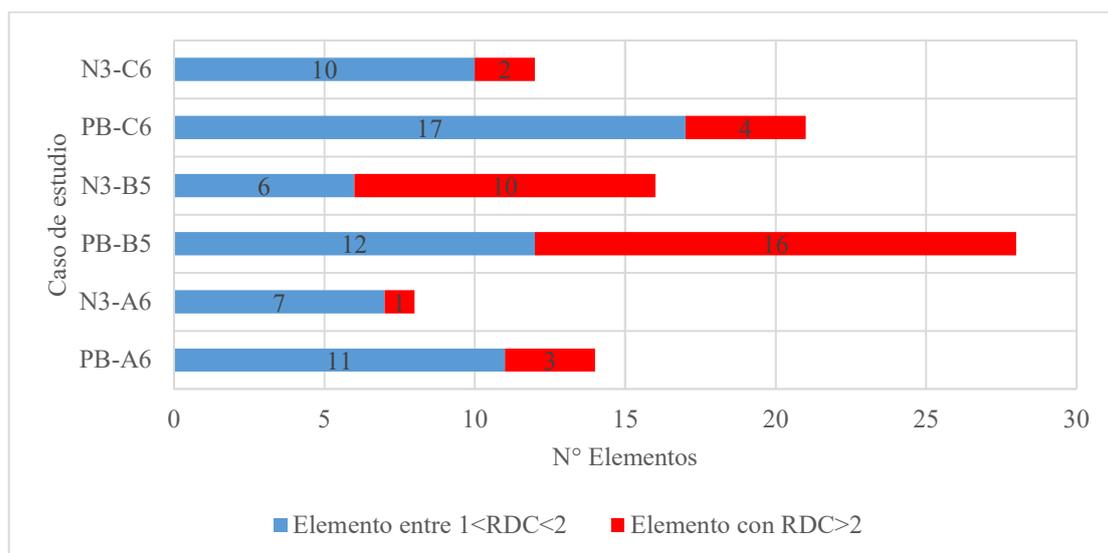
Gráfico IV-24. Cantidad de elementos fallados para los casos de estudio en la zona de planta baja y piso 3 en el edificio de 6 pisos. Fuente: Elaboración propia

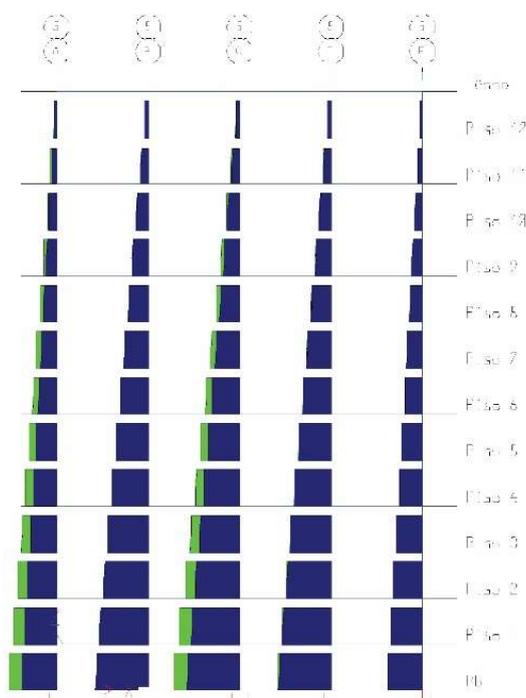
Figura IV-49. Diagrama de fuerza axial en columnas para el pórtico 5 en el edificio de 12 pisos. Caso control y Caso PB-B5 superpuestos. Fuente: Elaboración propia.

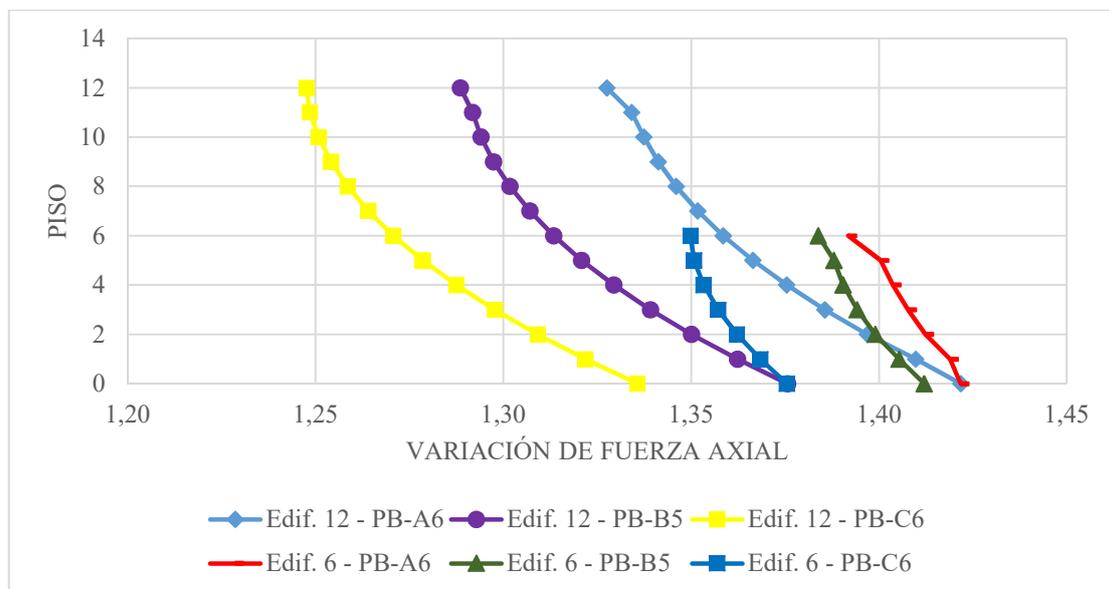
Gráfico IV-25. Variación de fuerza axial en columnas más desfavorables, casos de falla en planta baja para los edificios de 6 y 12 pisos. Fuente: Elaboración propia.

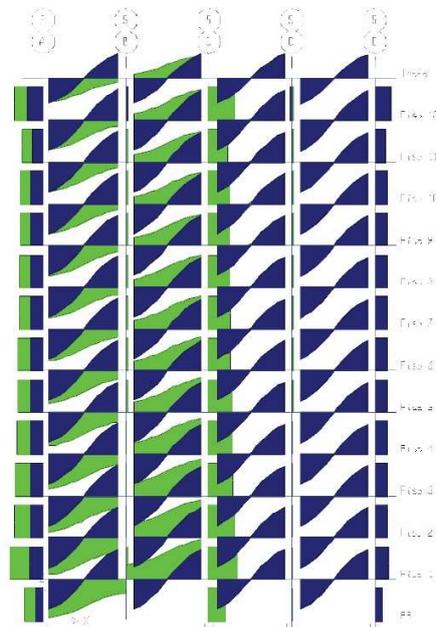
Figura IV-53. Diagrama de fuerza cortante en columnas y vigas para el pórtico 5 en el edificio de 12 pisos. Caso control y Caso PB-B5 superpuestos. Fuente: Elaboración propia.

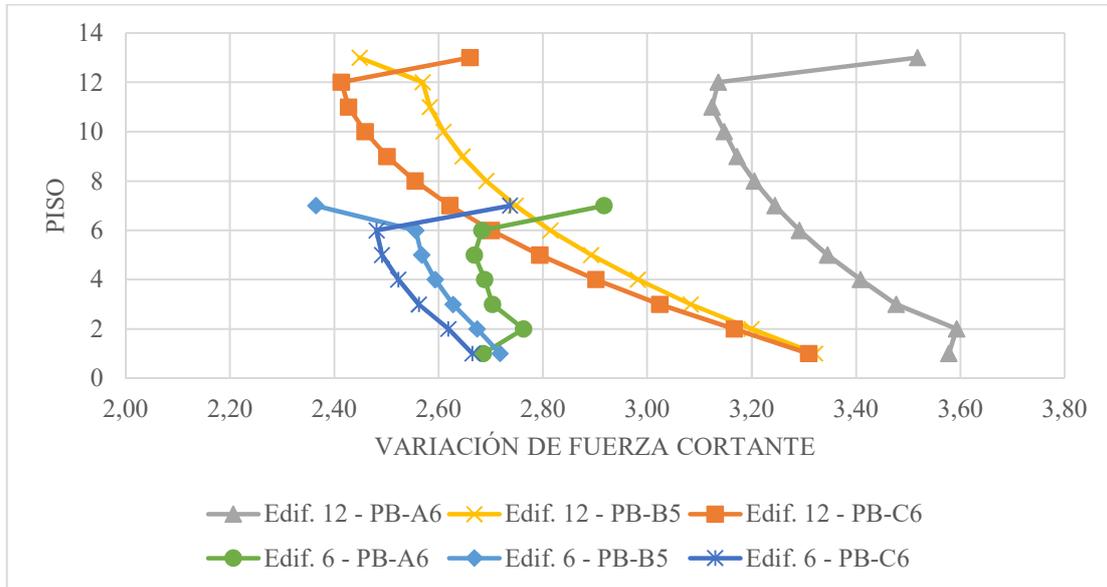
Gráfico IV-26. Variación de fuerza cortante en vigas más desfavorables, casos de falla en planta baja para los edificios de 6 y 12 pisos. Fuente: Elaboración propia.

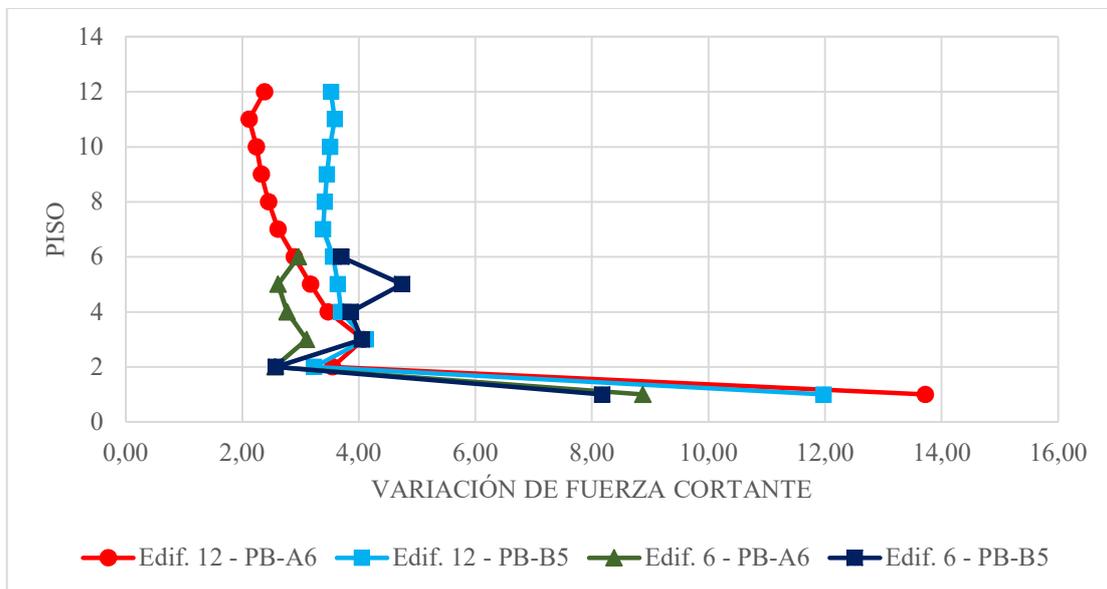
Gráfico IV-27. Variación de fuerza cortante en columnas superiores al elemento removido, casos de falla en planta baja para los edificios de 6 y 12 pisos. Fuente: Elaboración propia.

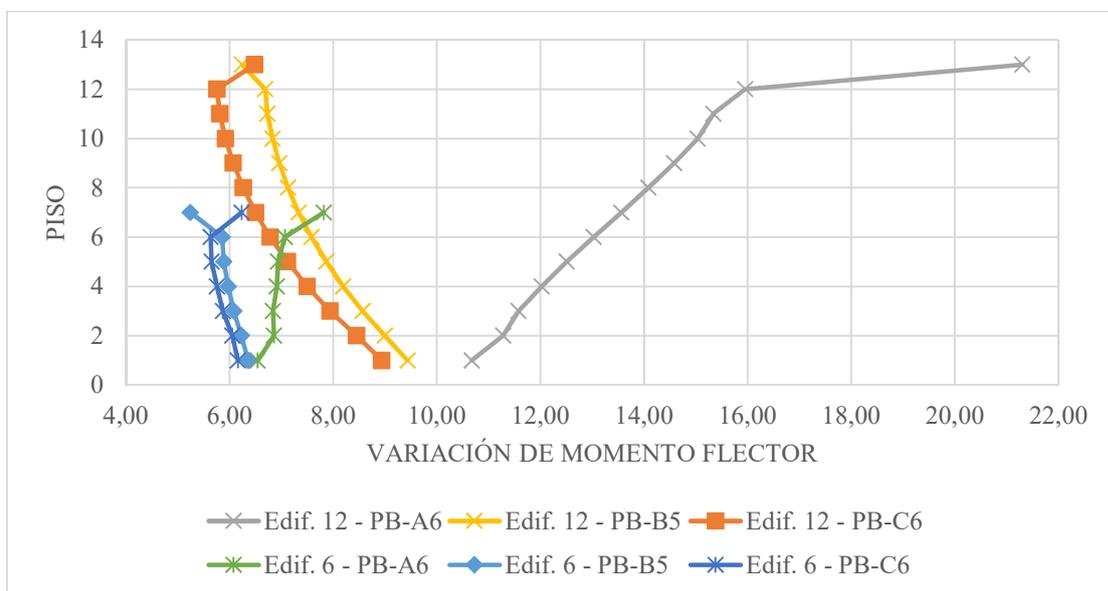
Gráfico IV-28. Variación de momento flector en vigas más desfavorables, casos de falla en planta baja para los edificios de 6 y 12 pisos. Fuente: Elaboración propia.

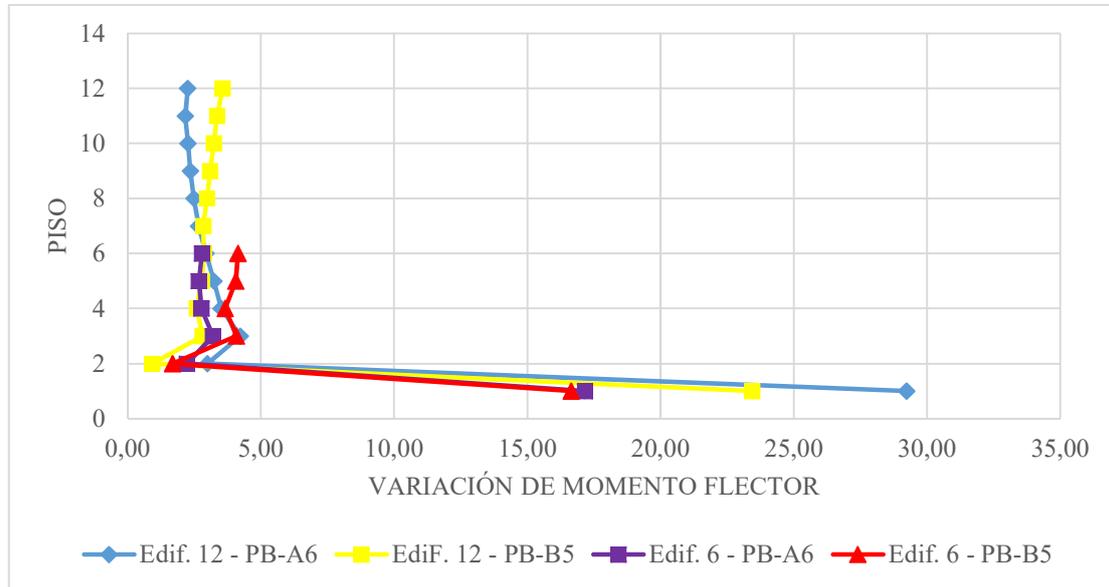
Gráfico IV-29. Variación de momento flector en columnas superiores al elemento removido, casos de falla en planta baja para los edificios de 6 y 12 pisos. Fuente: Elaboración propia.

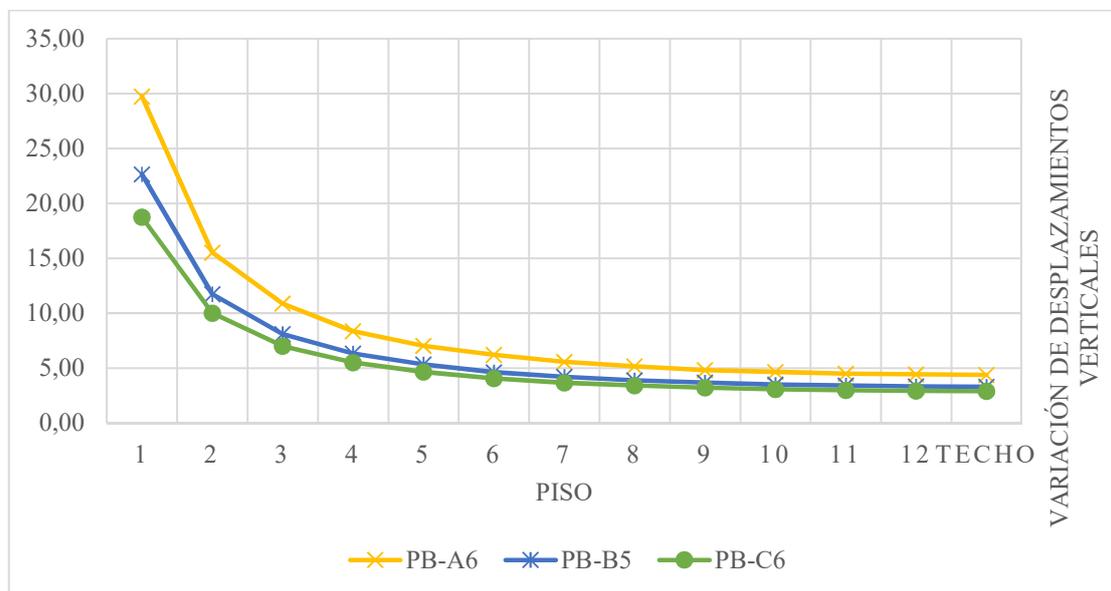
Gráfico IV-30. Variación de desplazamientos verticales, casos de falla en planta baja para el edificio de 12 pisos. Fuente: Elaboración propia.

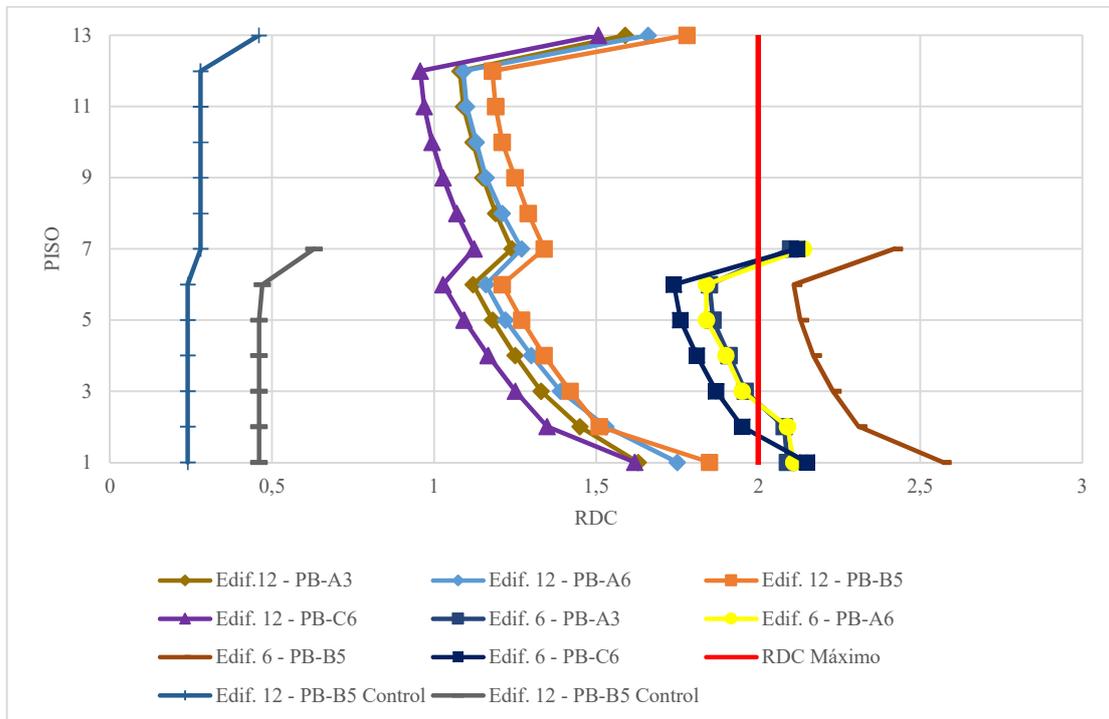
Gráfico IV-31. Relación Demanda-Capacidad en vigas, casos de falla en planta baja para los edificios de 6 y 12 pisos. Fuente: Elaboración propia.

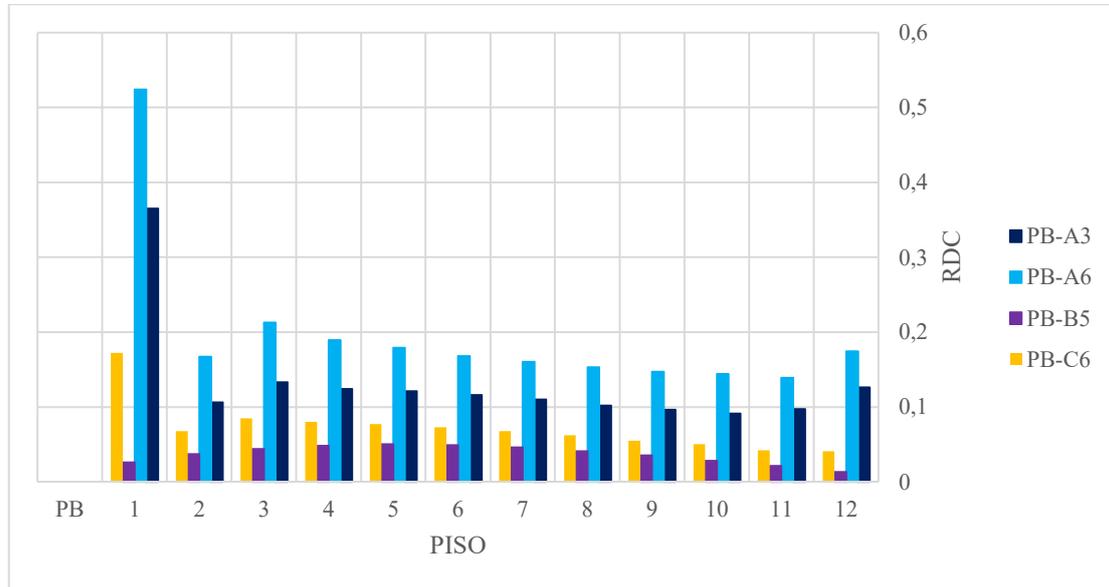
Gráfico IV-32. Relación Demanda-Capacidad en columnas superiores al elemento removido, casos de falla en planta baja para el edificio de 12 pisos. Fuente: Elaboración propia.

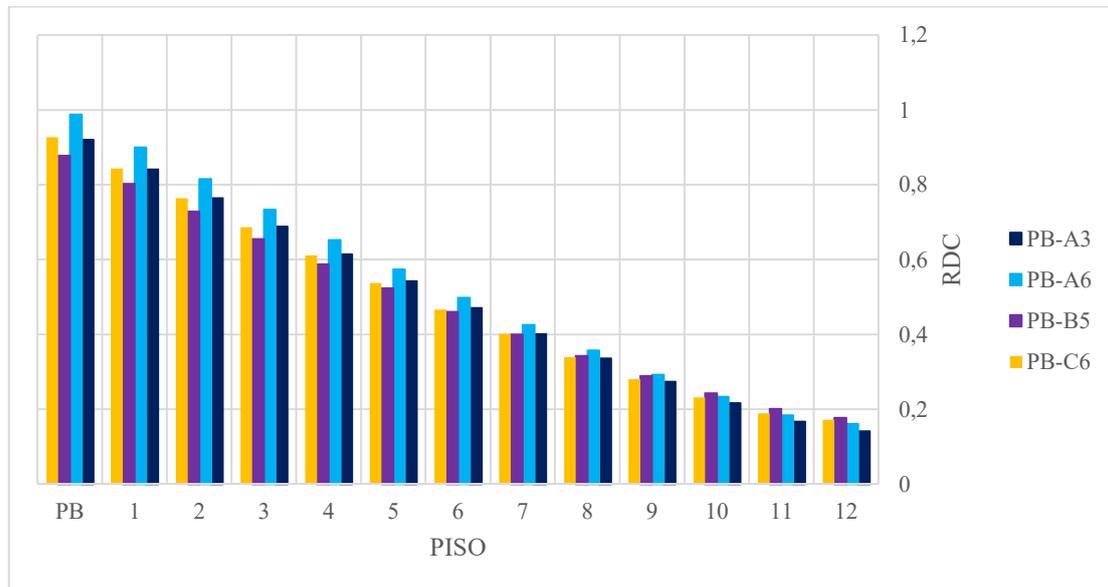
Gráfico IV-33. Relación Demanda-Capacidad en columnas más desfavorables, casos de falla en planta baja para el edificio de 12 pisos. Fuente: Elaboración propia.

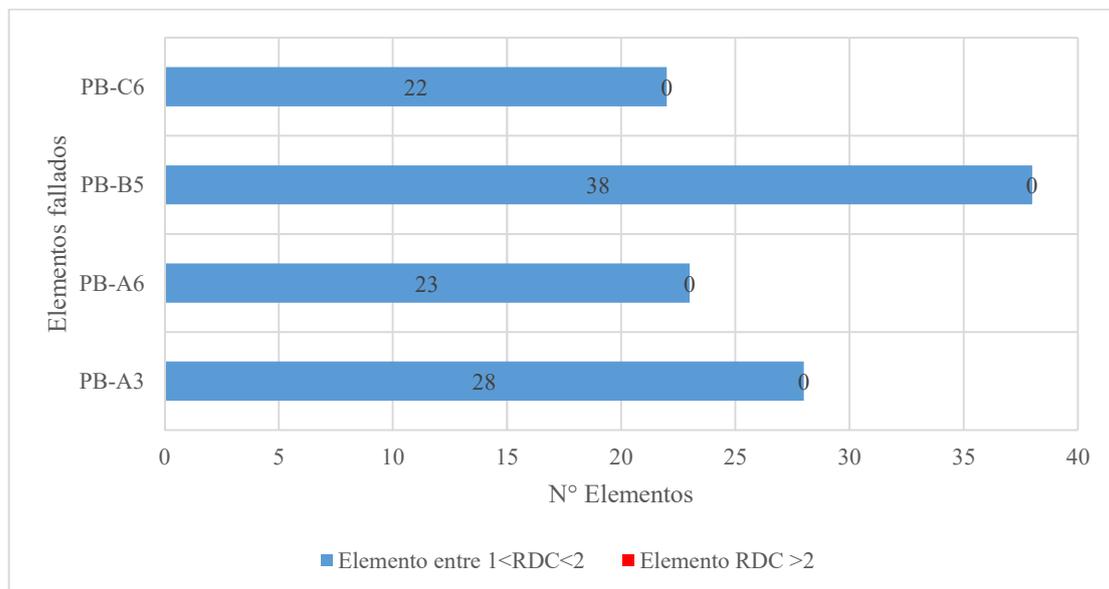
Gráfico IV-34. Cantidad de elementos fallados para los casos de estudio en la zona de planta baja en el edificio de 12 pisos. Fuente: Elaboración propia

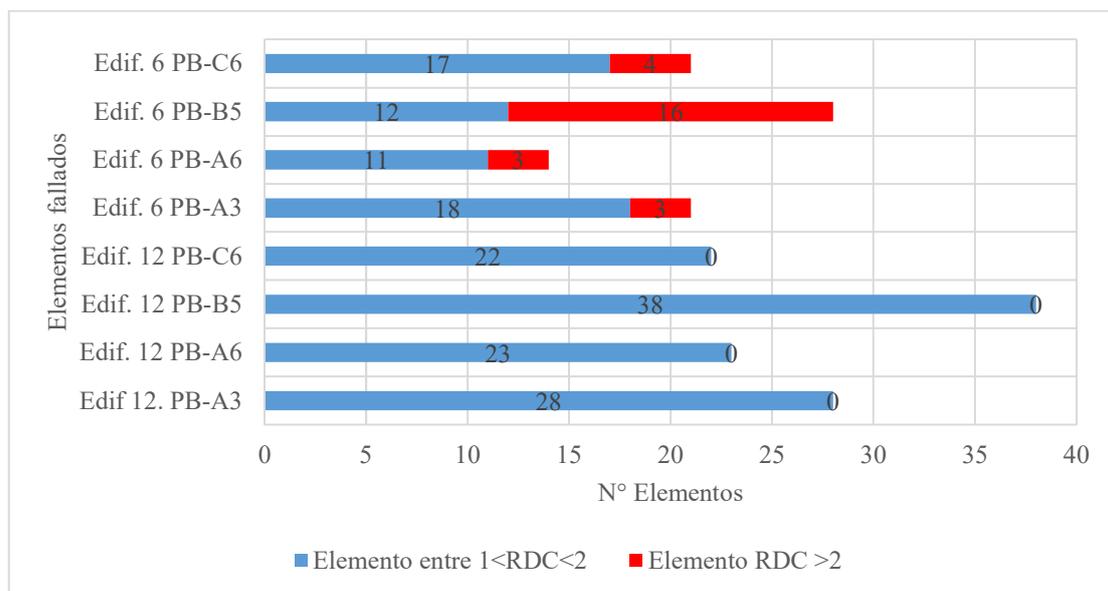
Gráfico IV-35. Cantidad de elementos fallados para los casos de estudio en la zona de planta baja para los edificios de 6 y 12 pisos. Fuente: Elaboración propia

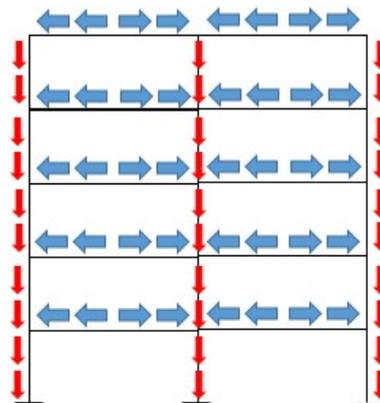
Figura IV-62. Distribución de carga para el caso control. Fuente: Elaboración propia.

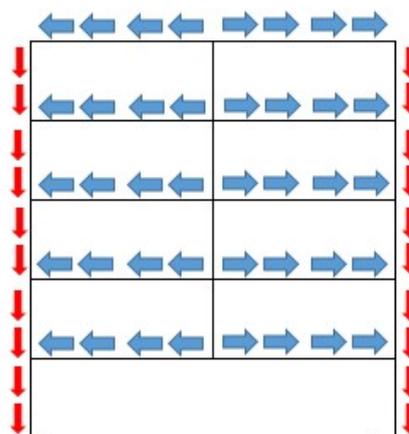
Figura IV-63. Distribución de carga para el caso de falla ubicada en la columna central en la zona de planta baja. Fuente: Elaboración propia.

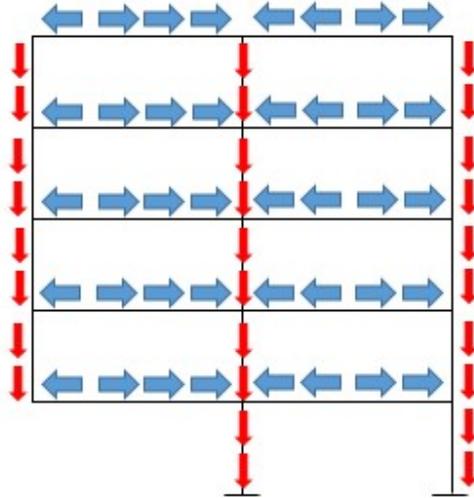
Figura IV-64. Distribución de carga para el caso de falla ubicado en la columna esquinera en la zona de planta baja. Fuente: Elaboración propia.

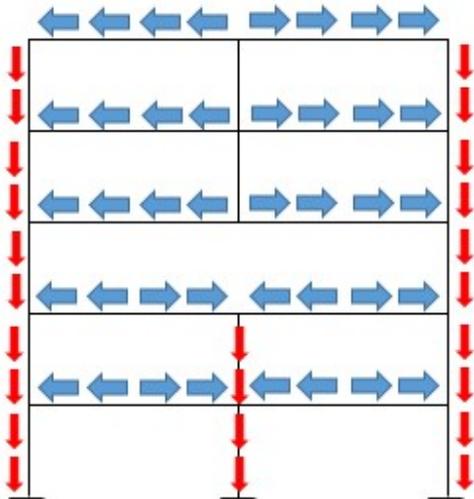
Figura IV-65. Distribución de carga para el caso de falla ubicado en la columna central al nivel intermedio. Fuente: Elaboración propia.

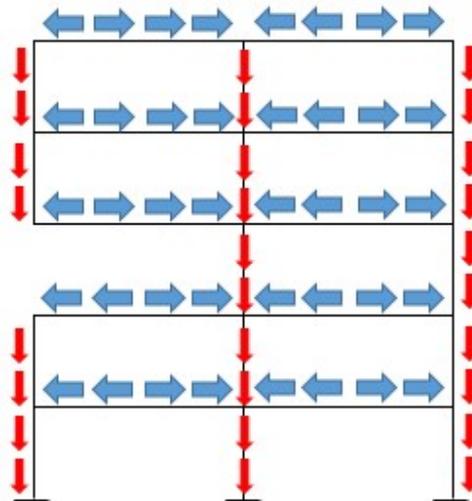
Figura IV-66. Distribución de carga para el caso de falla ubicado en la columna esquinera al nivel intermedio.
Fuente: Elaboración propia.

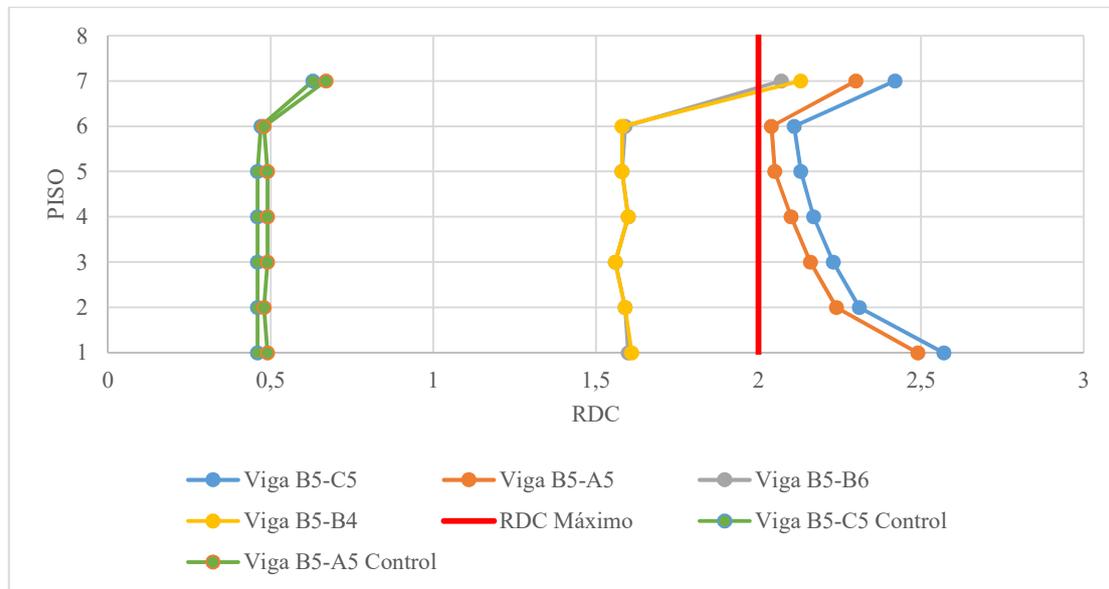
Gráfico IV-36. Relación Demanda-Capacidad en vigas influenciadas, caso de estudio PB-B5 para el edificio de 6 pisos. Fuente: Elaboración propia.

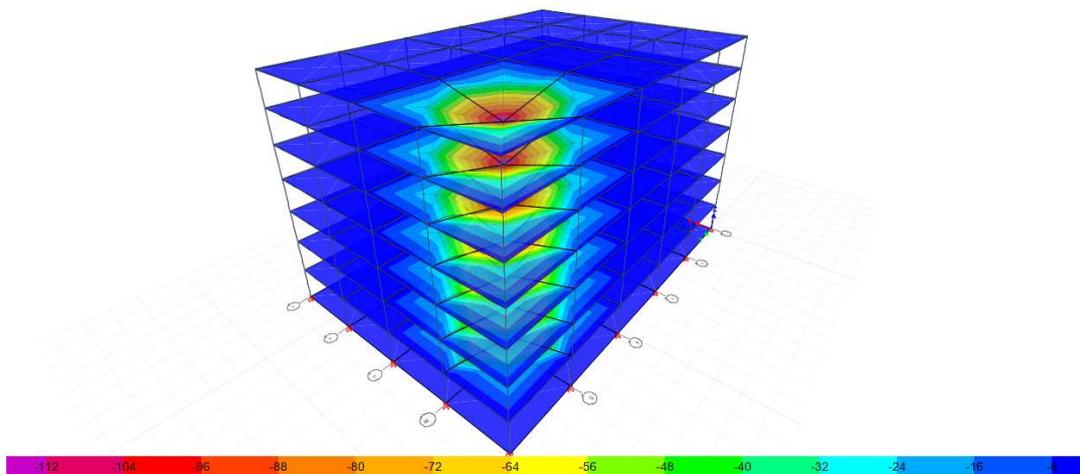
Figura IV-67. Diagrama de desplazamientos caso de estudio PB-B5 posterior a la remoción de los elementos fallados, para el edificio de 6 pisos. Medidas en milímetros. Fuente: Elaboración propia.

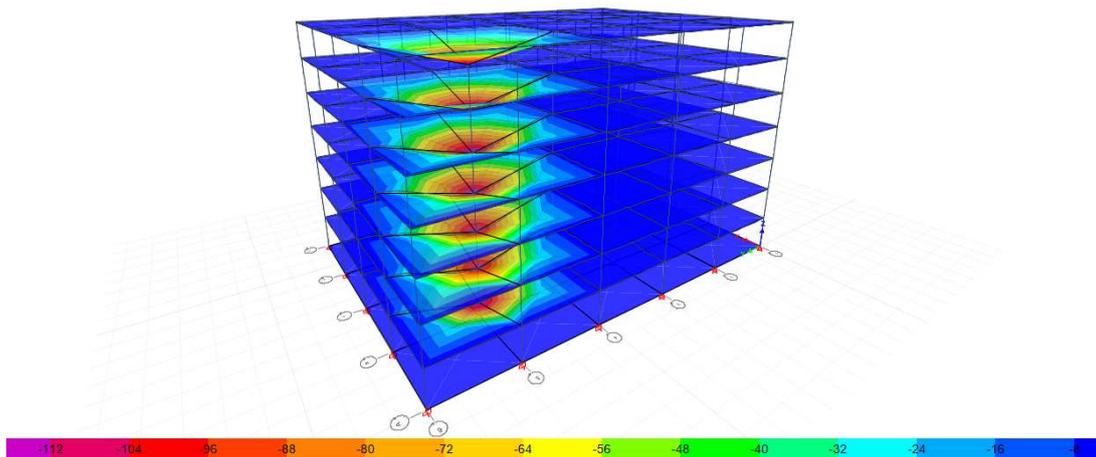
Figura IV-68. Diagrama de desplazamientos casos de estudio PB-B5 posterior a la remoción de los elementos fallados, para el edificio de 6 pisos. Medidas en milímetros. Fuente: Elaboración propia.

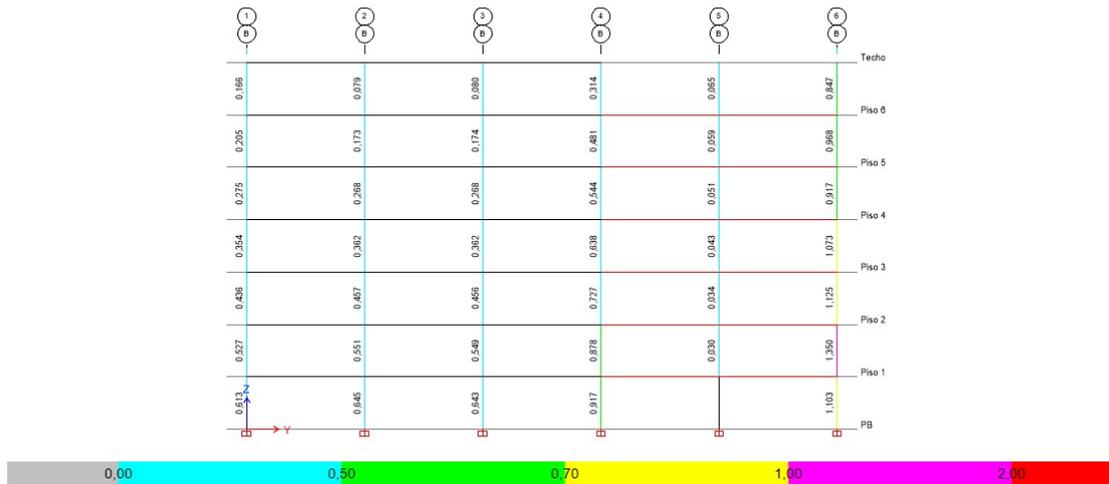
A continuación, se presentará de manera gráfica la relación demanda capacidad de los elementos afectados para el pórtico 5 de la estructura.

Figura IV-69. Relación Demanda-Capacidad de vigas y columnas influenciadas en el pórtico B para el caso de estudio PB-B5, en el edificio de 6 pisos. Fuente: Elaboración propia.

El área de afectada para esta nueva disposición de elementos fue de 255 m^2 , de tal manera, esta área no supera el límite ($382,5 \text{ m}^2$) que recomiendan los criterios mencionados en el marco teórico de esta investigación, que para este caso de estudio será el 30% del área en planta de la estructura. Adicionalmente, se pudo observar que el desplazamiento que se generó en la edificación es sumamente alto, ya que los elementos se encuentran sobreesforzados ante la remoción de los miembros de la estructura.

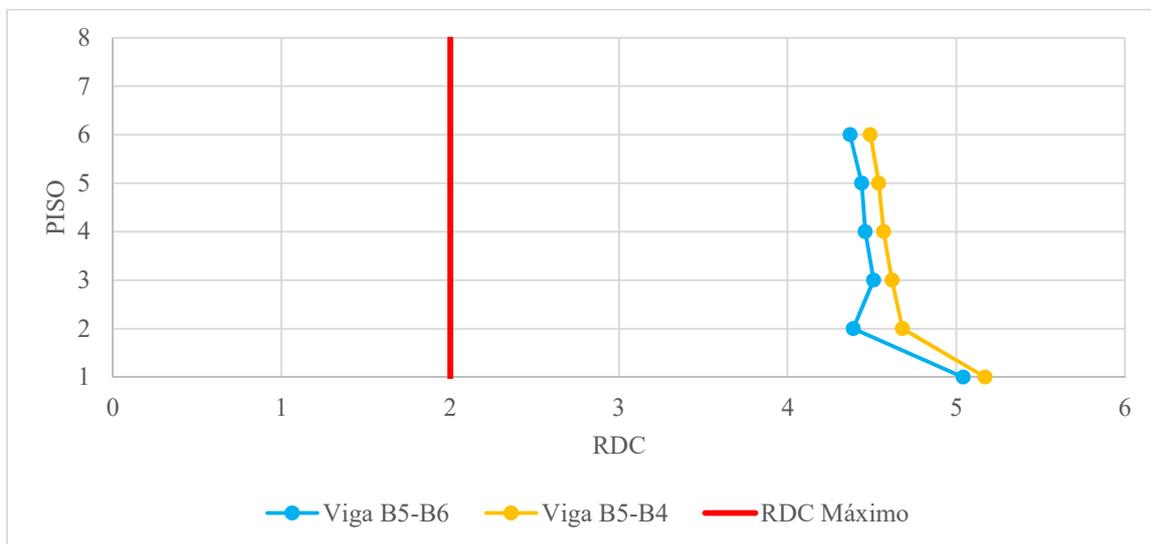
Gráfico IV-37. Relación Demanda-Capacidad en vigas, caso de estudio PB-B5 posterior a la remoción de los elementos fallados, para el edificio de 6 pisos. Fuente: Elaboración propia.

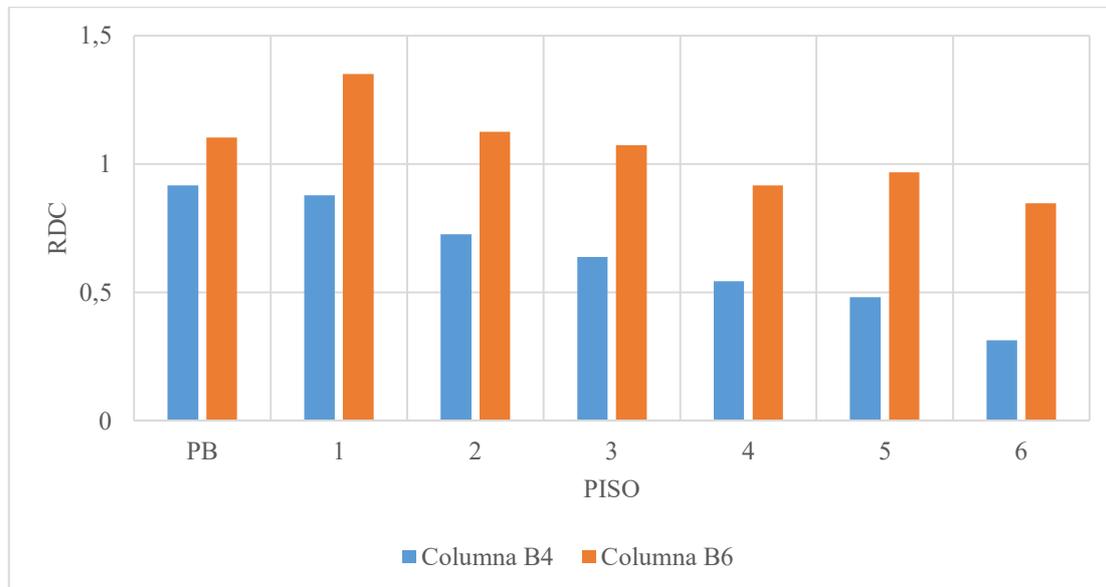
Gráfico IV-38. Relación Demanda-Capacidad en columnas, posterior a la remoción de los elementos fallados caso de estudio PB-B5 para el edificio de 6 pisos. Fuente: Elaboración propia.

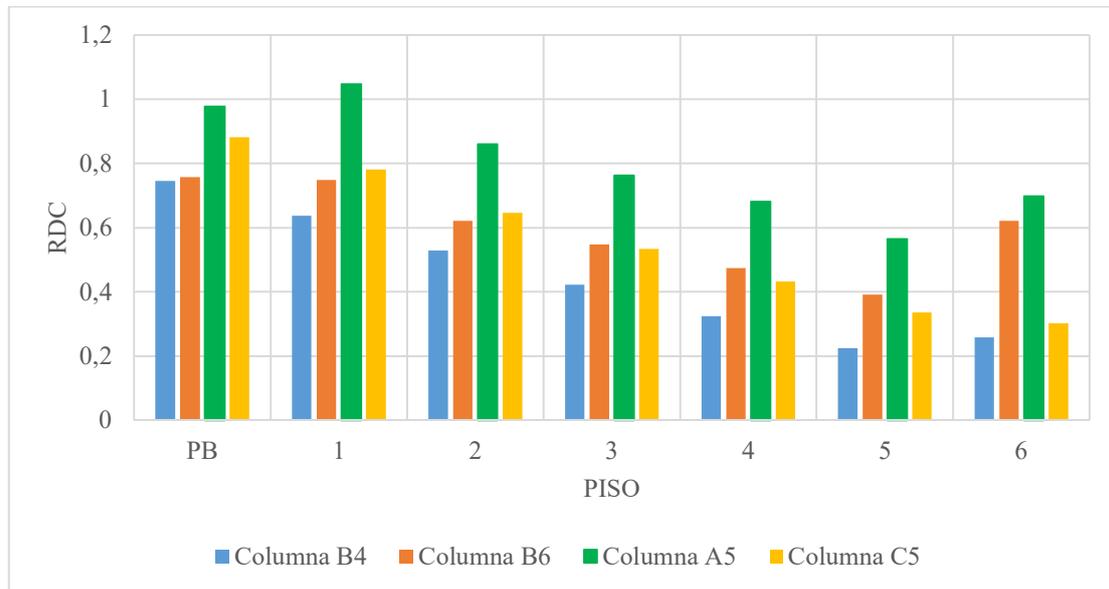
Gráfico IV-40. Relación Demanda-Capacidad en columnas contiguas posterior al redimensionado, caso de estudio PB-B5 para el edificio de 6 pisos. Fuente: Elaboración propia

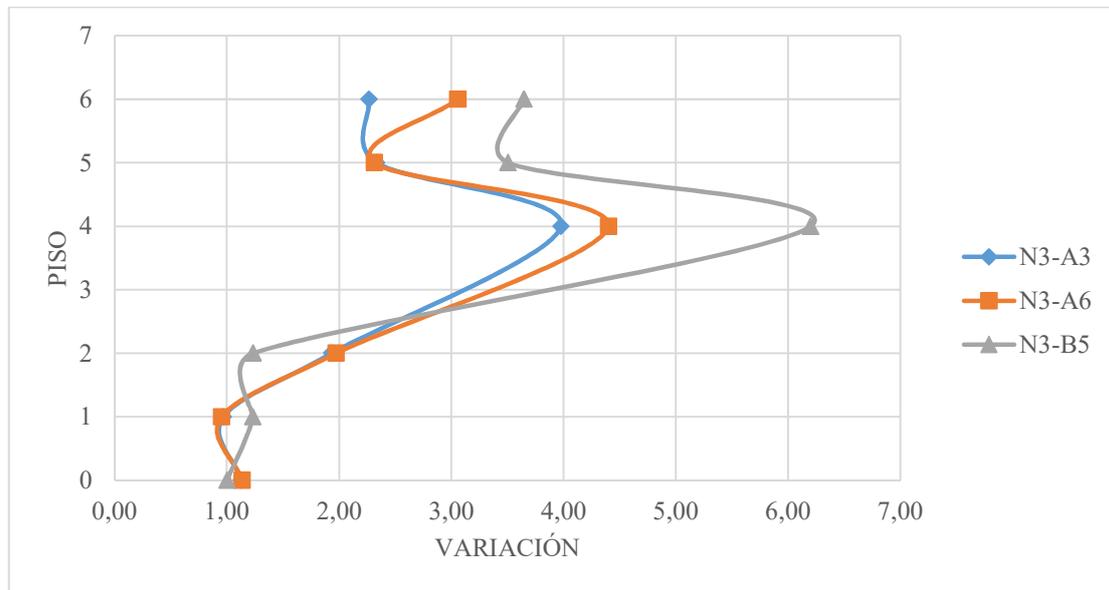
Tabla A-28. Variación de desplazamiento en las juntas, casos de falla en piso 3 para edificio de 6 pisos. Fuente: Elaboración propia.
