ESCUELA DE INGENIERÍA CIVIL

Evaluación del nivel de vulnerabilidad de un edificio de acero ante
eventos extraordinarios

TRABAJO ESPECIAL DE GRADO

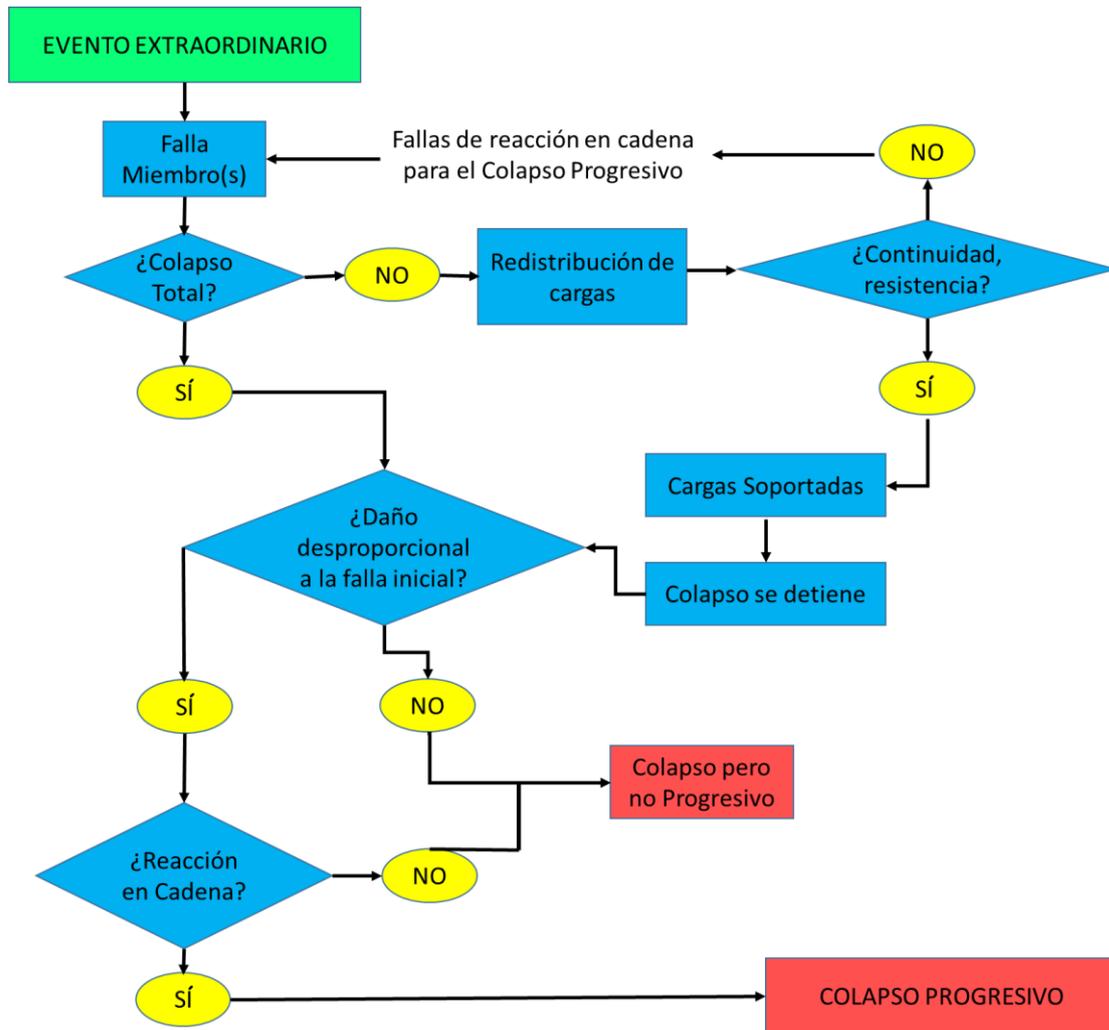
El colapso progresivo de una estructura, de acuerdo con la Sociedad Americana de Ingenieros Civiles (ASCE), se genera a partir de la propagación de una falla local inicial, que se transporta de elemento a elemento resultando en el colapso total de la estructura o de una parte desproporcionadamente grande de ésta. (ASCE,2010). Ver Figura. II-4.

Figura II-4: Secuencia de eventos de Colapso Progresivo

La falla inicial puede afectar a un sólo elemento -generalmente columnas- o a una pequeña porción de la estructura. Esto genera una nueva configuración en la geometría del edificio y, por consiguiente, una nueva distribución de los esfuerzos en la **Estructura Residual**³. Los elementos cercanos a la falla inicial absorben una carga adicional, y en el caso de superar su capacidad, estos elementos a su vez fallarán. Este proceso continúa hasta que las cargas adicionales se compensan, lo que generalmente resulta en el colapso parcial o total del edificio. (Ellingwood, Smilowitz, Dusenberry, Duthing & Carino, 2007).

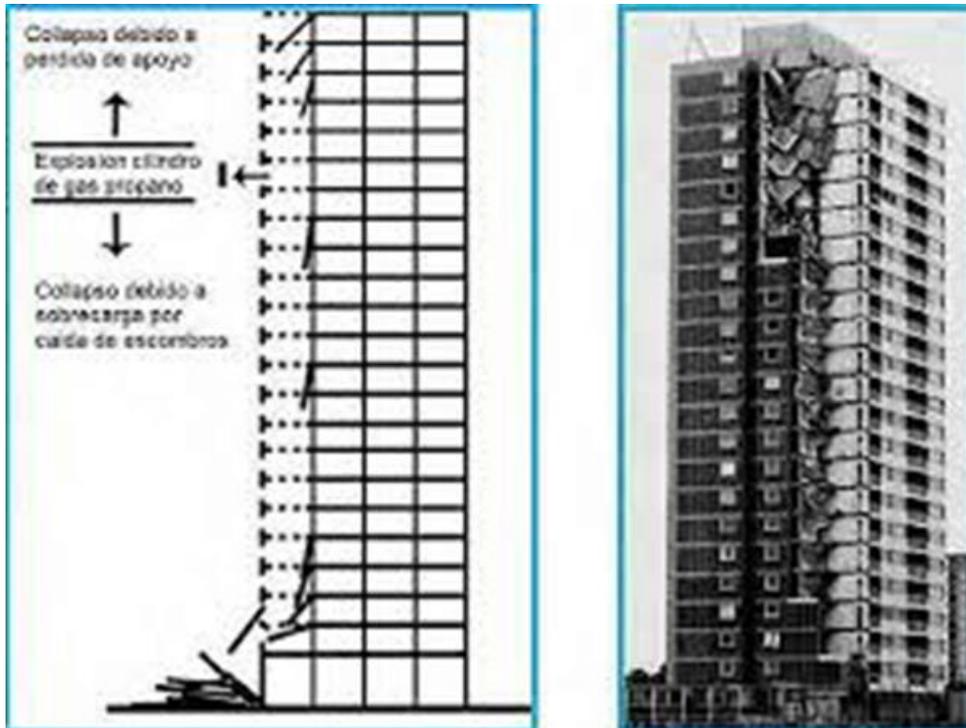
Una explosión de gas en la cocina del piso 18 causó la falla en unos paneles de concreto, ocasionando el colapso progresivo de toda una esquina del edificio de 22 pisos. (Barbosa, 2013).

Figura II-7: Imagen del edificio Ronan Point después de la explosión

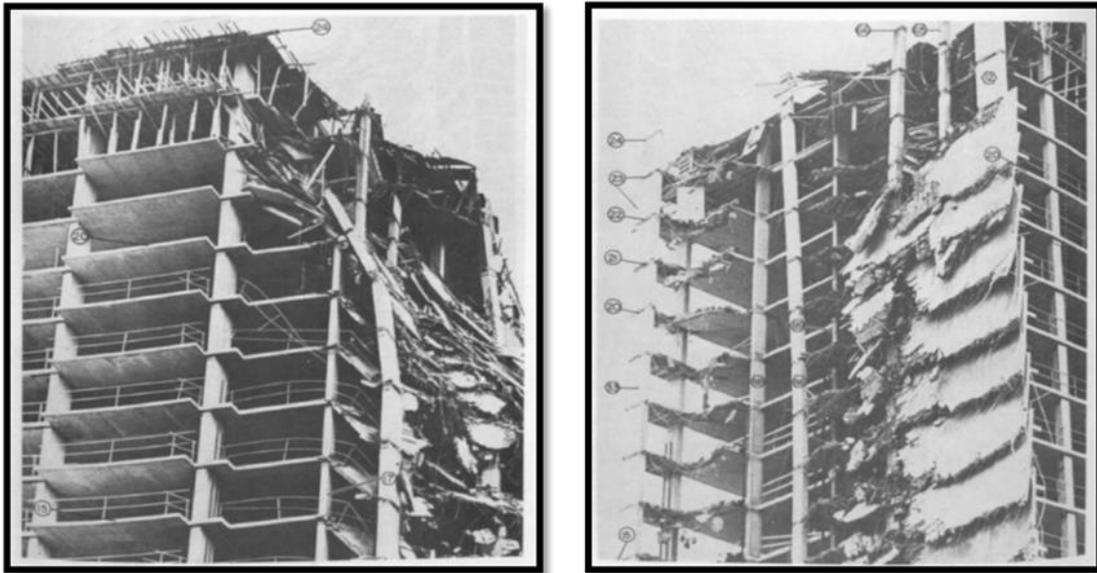
Parte del edificio colapsó mientras se removían los puntales del encofrado que se había recién utilizado para el vaciado de concreto de la losa del piso 23, y simultáneamente se vació la losa del piso 24 (Ver Figura II-8). La causa principal del colapso fue la remoción de los puntales que soportaban al piso recién vaciado, antes del tiempo necesario que necesitaba la losa para alcanzar un nivel de fraguado conveniente. (Register, 1973).

Figura II-8: Vistas de la parte este y oeste del edificio después del colapso.

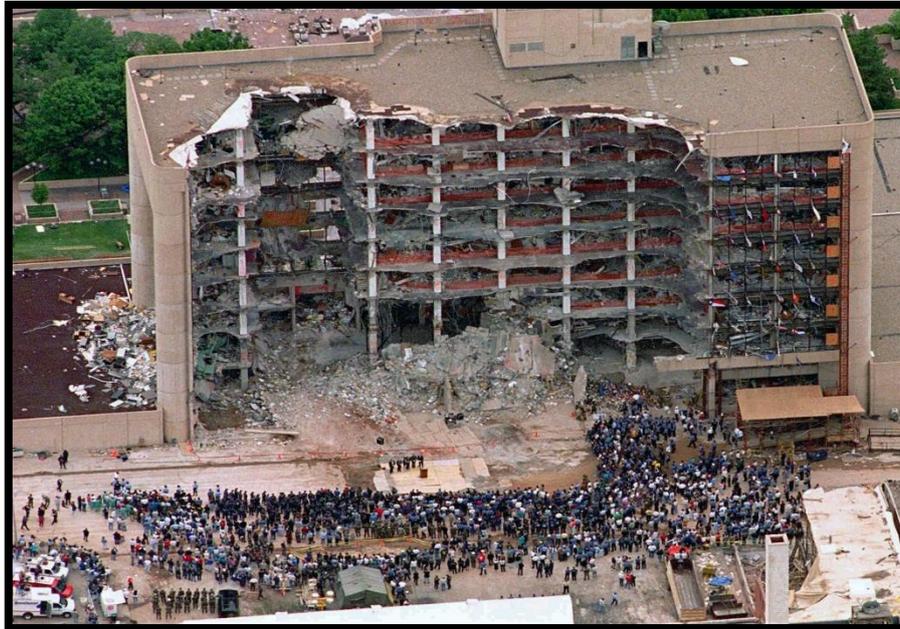
Este edificio colapsó debido a una bomba que explotó en un camión que se encontraba en la base del edificio y causó la falla de tres columnas que perdieron todo su soporte e indujeron al colapso progresivo. (Nair, 2004).

Figura II-10: Edificio Murrah Federal Building luego de la explosión

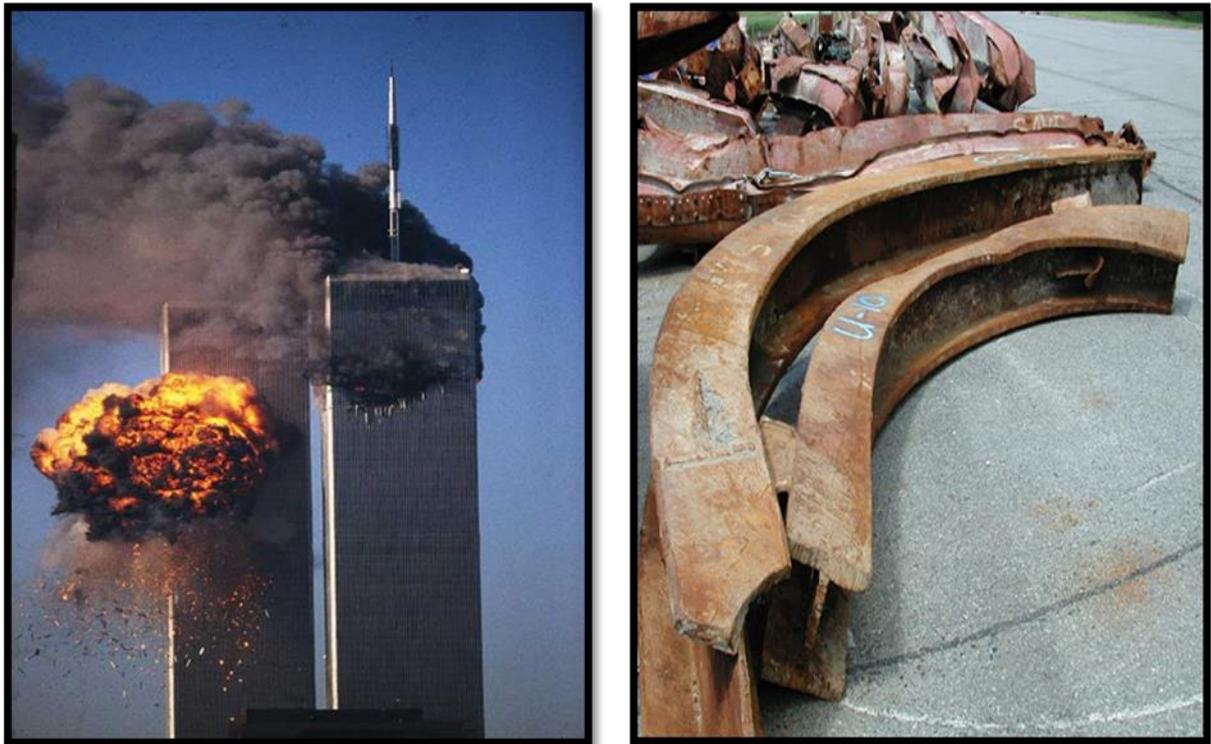
- Daño estructural instantáneo al momento del impacto. Ver figura No. II-11.
- El fuego provocado por el choque de los aviones alcanzó una temperatura superior a los 800° centígrados, degradando las vigas y columnas de acero que perdieron toda su resistencia. (MUNDO, 2001) Ver figura No. II-11.
- La zona de impacto perdió la capacidad de soportar la carga sobre ella.
- El peso de la parte superior cayendo causó el colapso progresivo que se extendió de piso a piso hasta llegar al suelo.

Figura II-11: Impacto de la explosión en la Torre Sur de las Torres Gemelas (izquierda) y perfiles de acero después del incendio causado por la explosión (derecha)

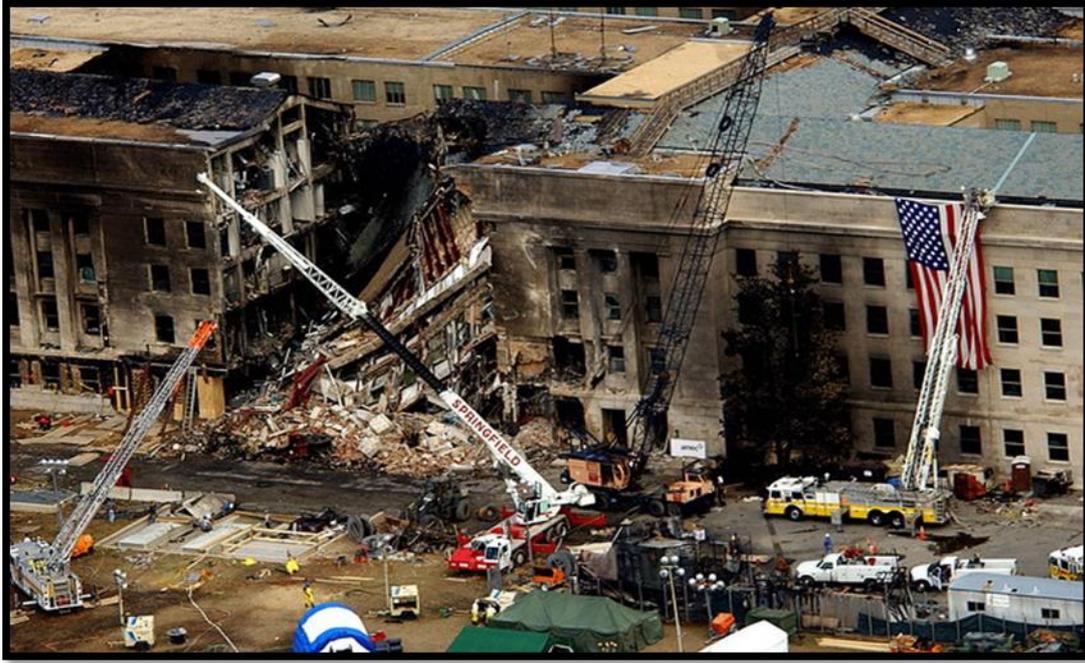
Como parte del mismo ataque terrorista que sufrieron las Torres Gemelas, un avión comercial que viajaba a gran velocidad chocó contra el Pentágono. El avión golpeó la losa del segundo piso. Las columnas del primer y segundo piso fueron las más afectadas. Los restos del avión se deslizaron bajo el segundo piso, 94,5 m (310 pies) en el edificio, lo que produjo un daño significativo a los tres anillos exteriores de la zona oeste del Pentágono. Muchas columnas fueron retiradas o significativamente dañadas por los restos del avión a medida que avanzaban a través del edificio. Como resultado, una porción del anillo exterior se derrumbó aproximadamente 20 minutos después del accidente. Ver Figura II-12. (Mlakar, et al., 2003).

Figura II-12: El Pentágono luego del atentado terrorista.

“El equipo de estudio del comportamiento de la estructura, llegó a la conclusión de que el impacto del avión tuvo como consecuencia el daño global de aproximadamente 50 columnas estructurales. El fuego a raíz del impacto, debilitó una pequeña cantidad de otros elementos estructurales. Sin embargo, sólo un segmento relativamente pequeño de la estructura afectada colapsó aproximadamente 20 minutos después del impacto. El colapso, las muertes y daños fueron mitigados por el sistema estructural resiliente⁴ del Pentágono” (Mlakar, et al., 2003).

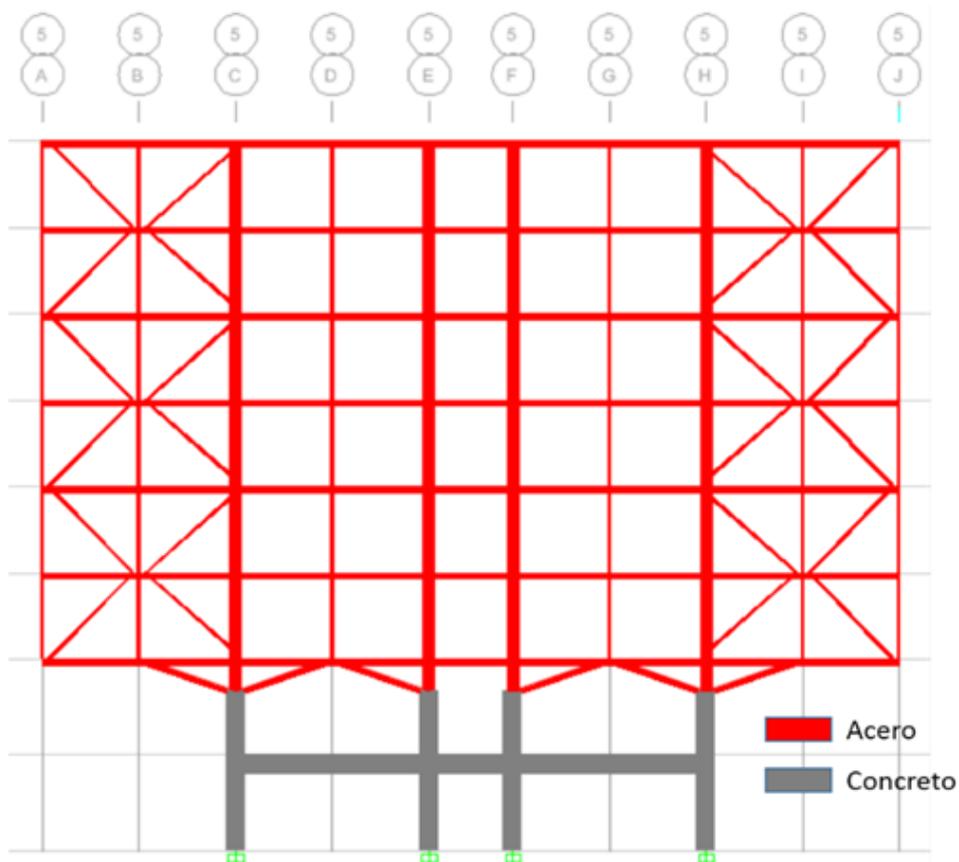
La planta baja del edificio está construida completamente en concreto armado; a 2,00 metros de altura del primer nivel ocurre un cambio de sección en las columnas, de concreto a acero (Ver ANEXO A). La columna de concreto de 2,00 metros de altura se une a una columna de acero de perfil HEA 360 de 1,00 metro, a través de una conexión que se asume como flexible (Ver ANEXO B). Ver Figura III-3.

Figura III-3: Configuración de los materiales

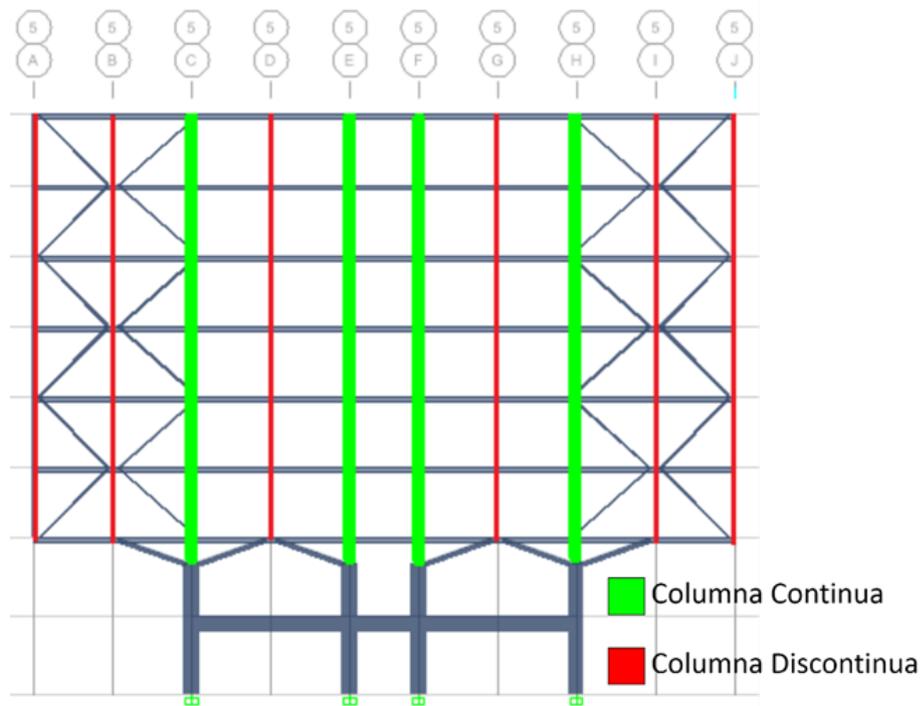
A continuación, se presenta una vista en elevación donde se observa las columnas continuas y discontinuas. Ver Figura III-5.

Figura III-5: Distribución de las columnas en elevación

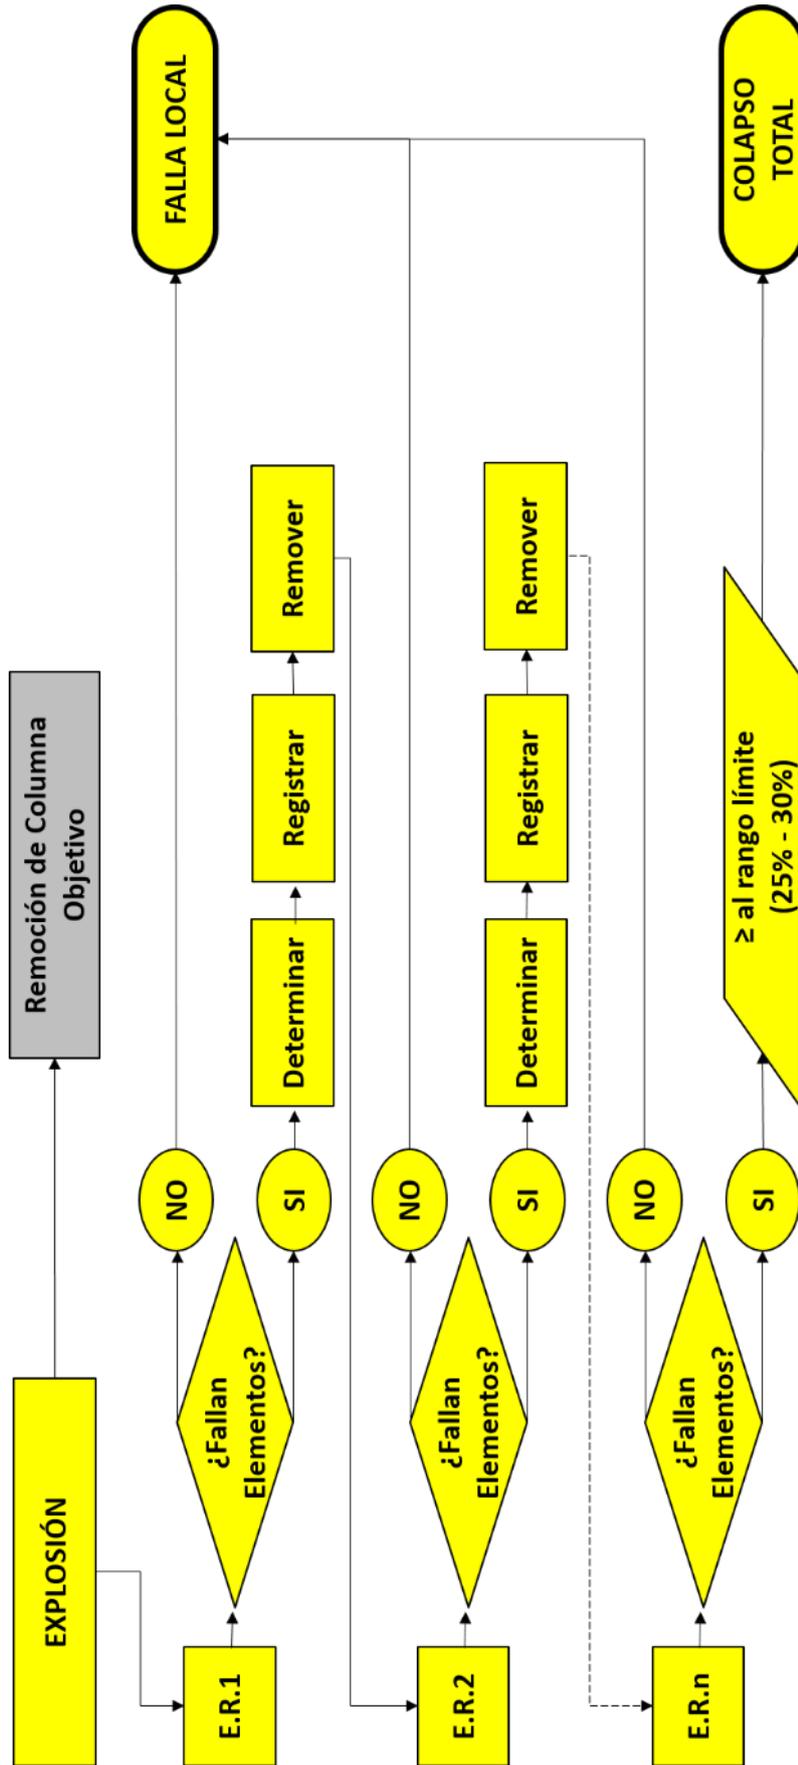
La siguiente figura muestra de forma esquemática el procedimiento descrito anteriormente. (Figura III-10)

Figura III-10: Procedimiento para la simulación de la explosión

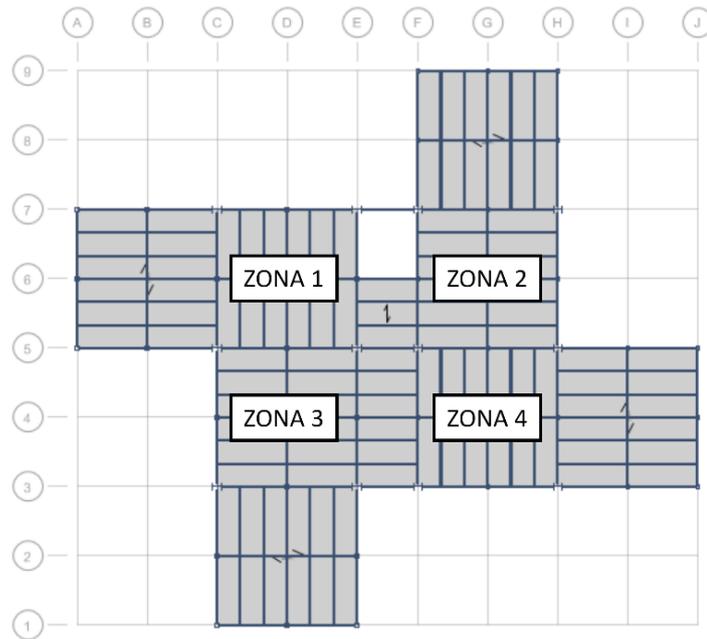
Para los casos de **incendio**, se degradan las propiedades mecánicas de los elementos más propensos a este tipo de eventos, que corresponden a los de la zona de la cocina. Se consideran tres temperaturas en este análisis: 300°C, 500°C y 700°C, adicionales a la temperatura ambiente (21°C). Para los tres niveles en estudio, y las cuatro posibles zonas afectadas en una planta, se tienen doce casos de análisis, cada uno por separado; para observar la influencia de la ubicación del evento extraordinario en la respuesta del edificio. Las cuatro zonas en estudio se denominan de la siguiente forma. Figura III-11

Figura III-11: Vista en planta de las zonas de estudio

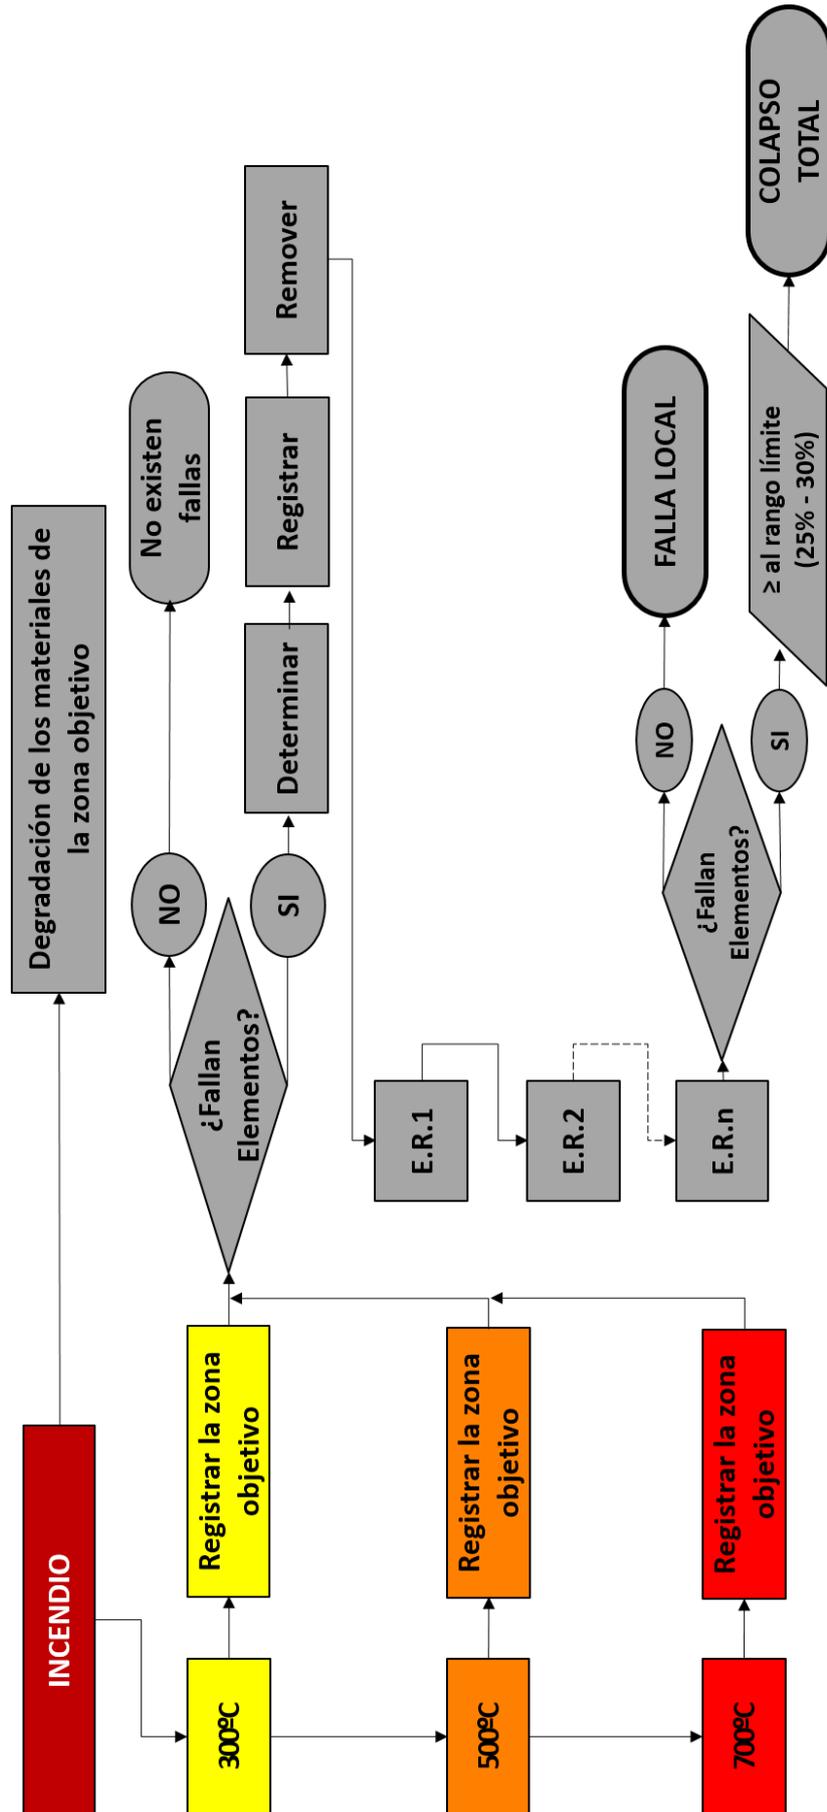
La siguiente figura muestra de forma esquemática el procedimiento descrito anteriormente. (Figura III-12)

Figura III-12: Procedimiento para la simulación del incendio

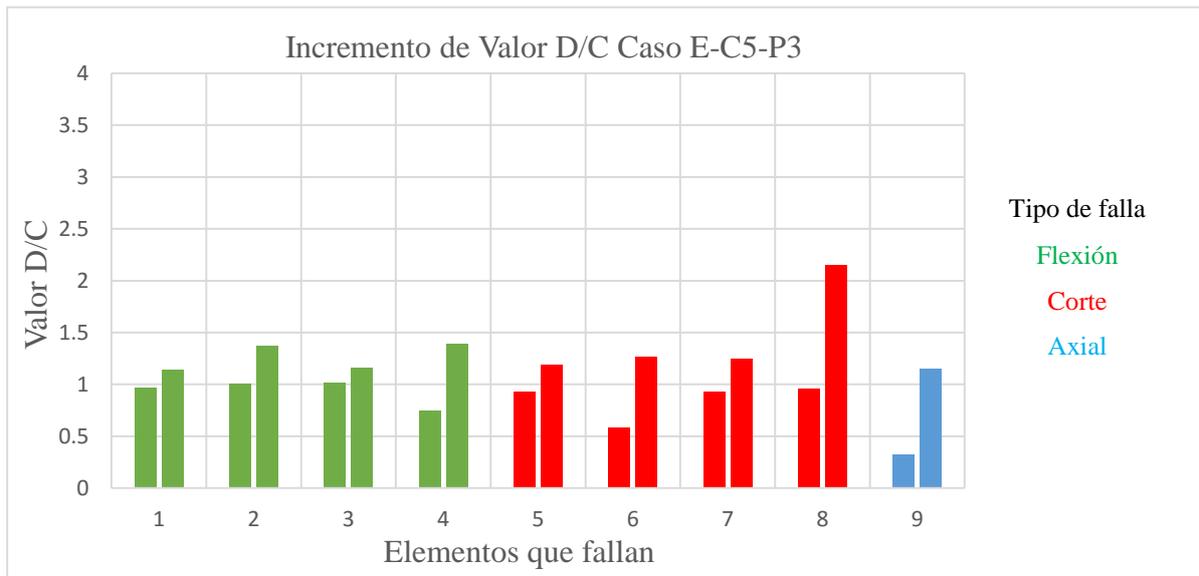
Figura IV-7: Incremento de Valor D/C Caso E-C5-P3

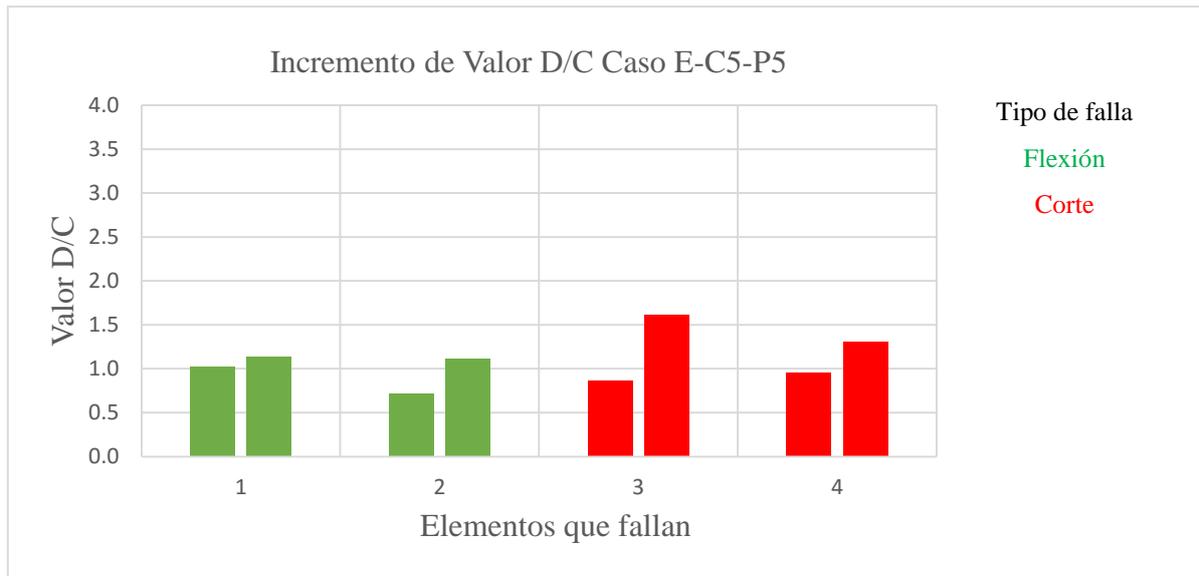
Figura IV-8: Incremento de Valor D/C Caso E-C5-P5

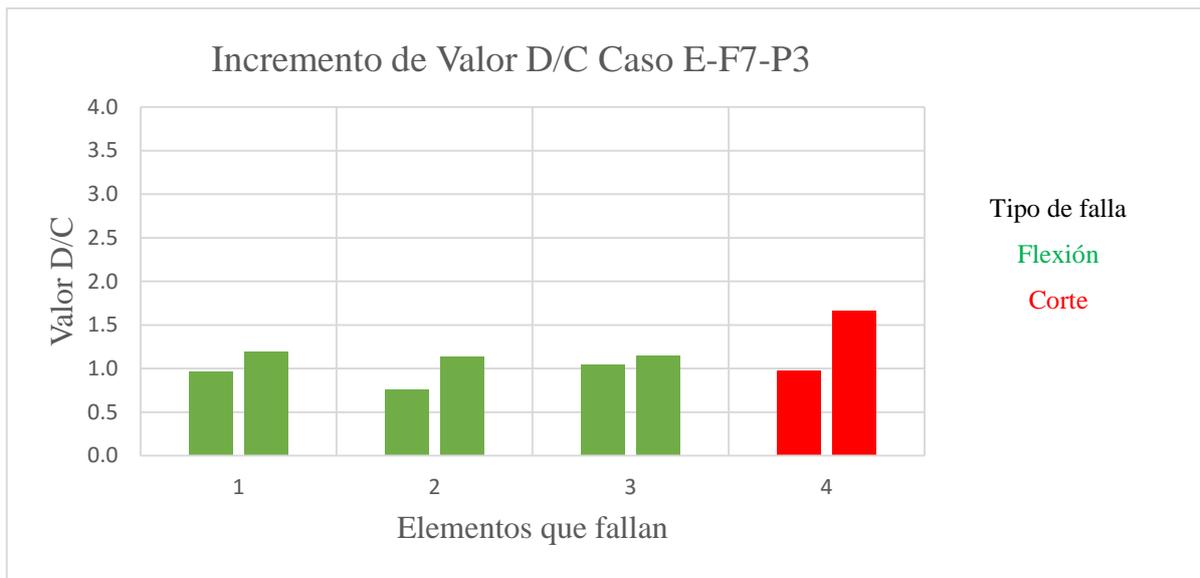
Figura IV-9: Incremento de Valor D/C Caso E-F7-P3

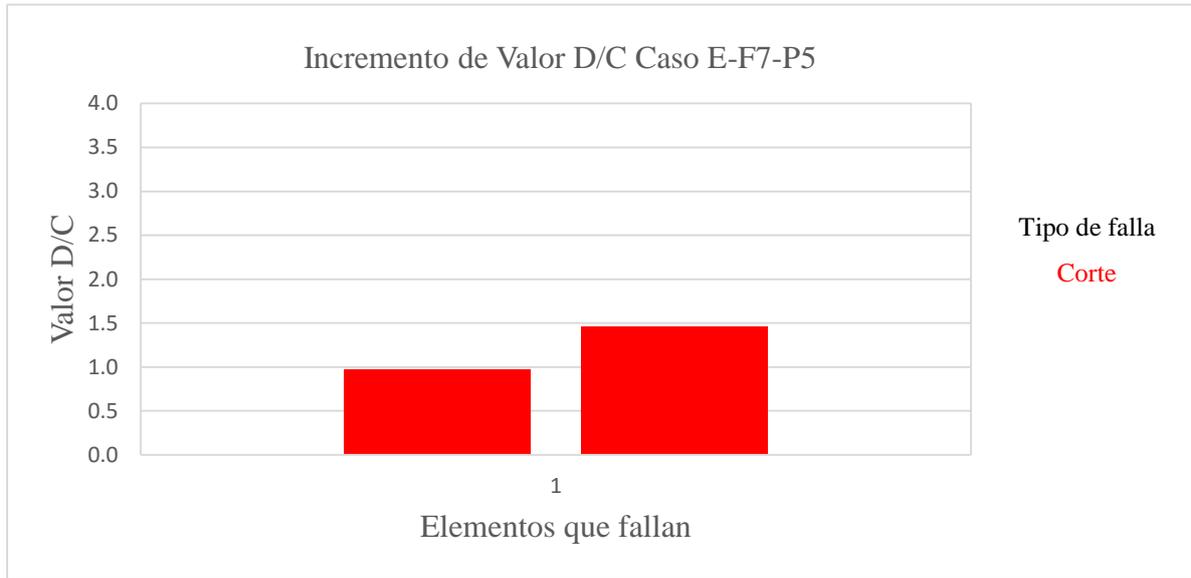
Figura IV-10: Incremento de Valor D/C Caso E-F7-P5

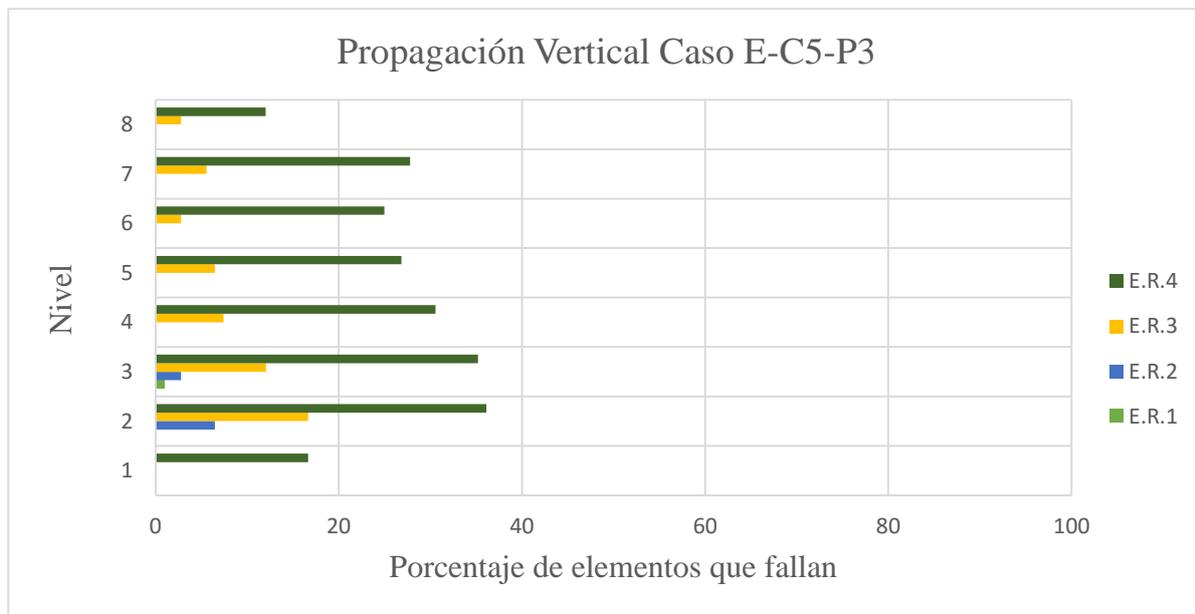
Figura IV-11: Propagación Vertical Caso E-C5-P3

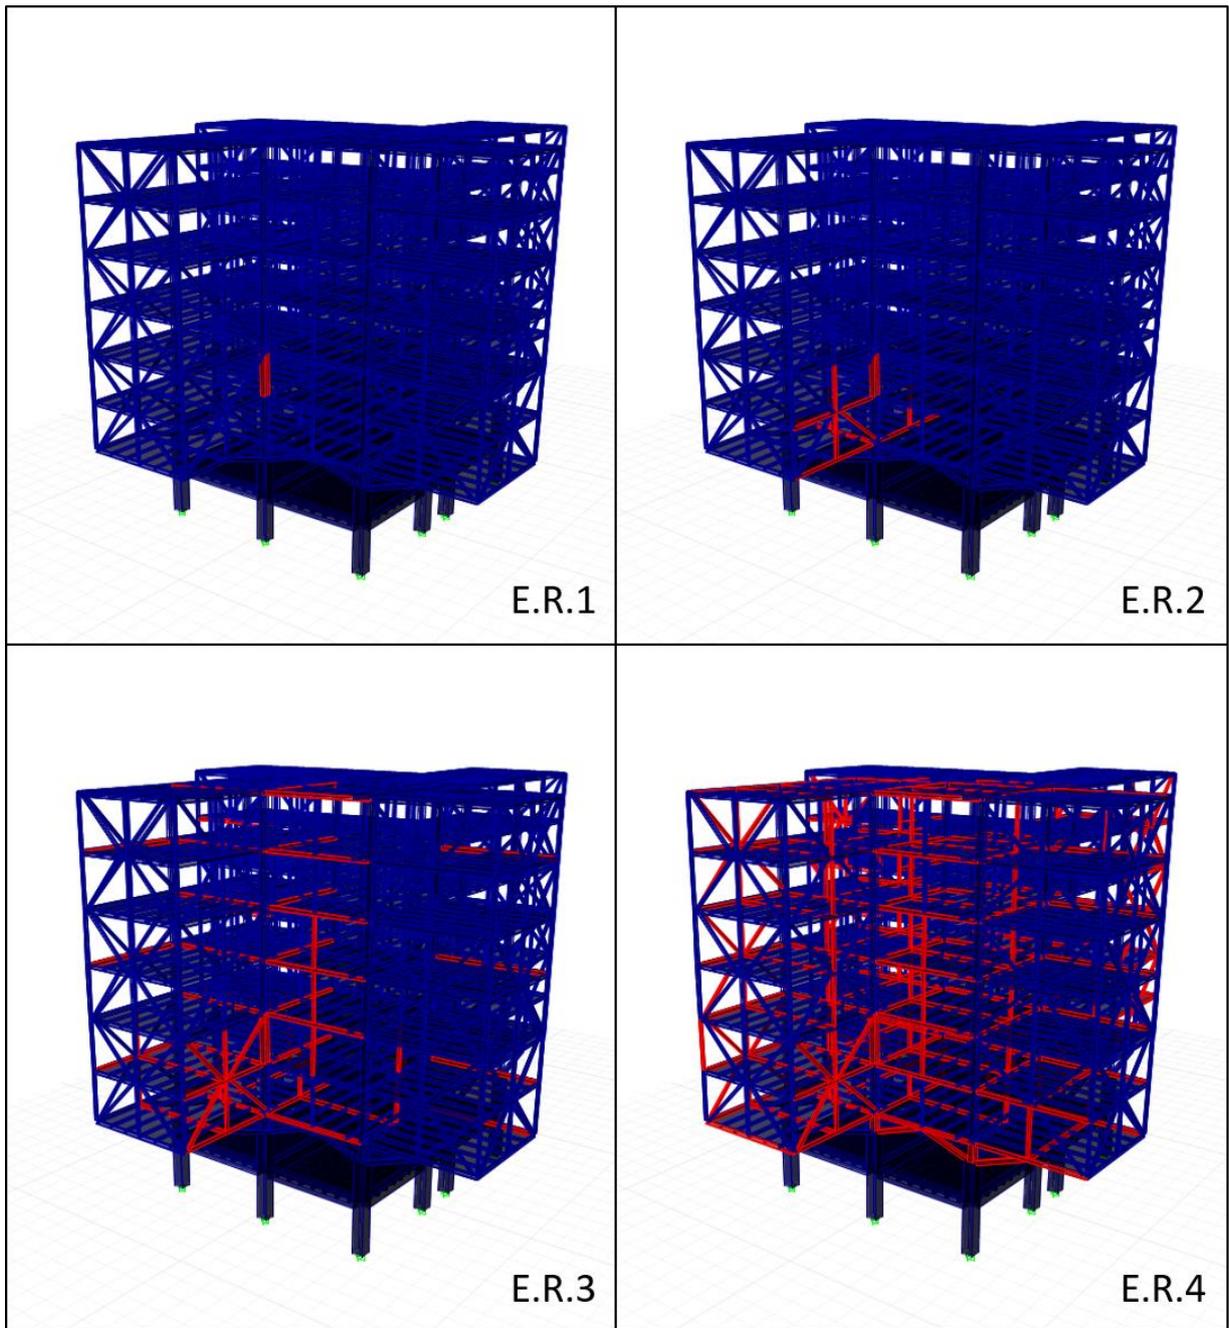
Las imágenes a continuación muestran la secuencia de la progresividad de la falla cuando la explosión ocurre en el caso descrito anteriormente. (Ver Figura IV-12)

Figura IV-12: Vista en 3D de propagación de la falla. Caso E-C5-P3

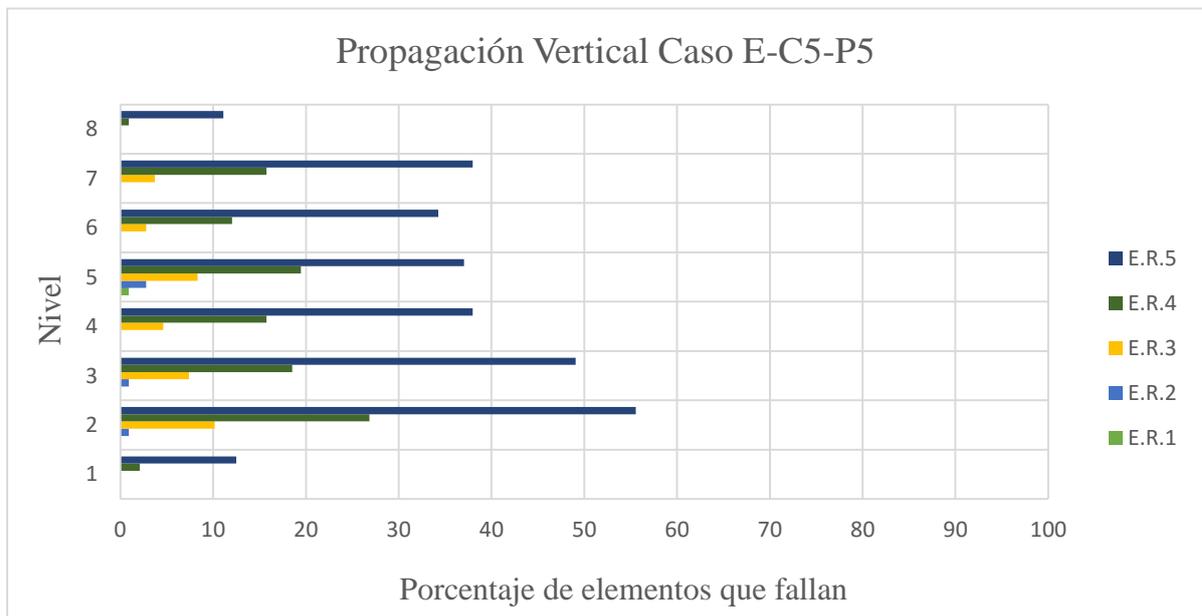
Figura IV-13: Propagación Vertical Caso E-C5-P5

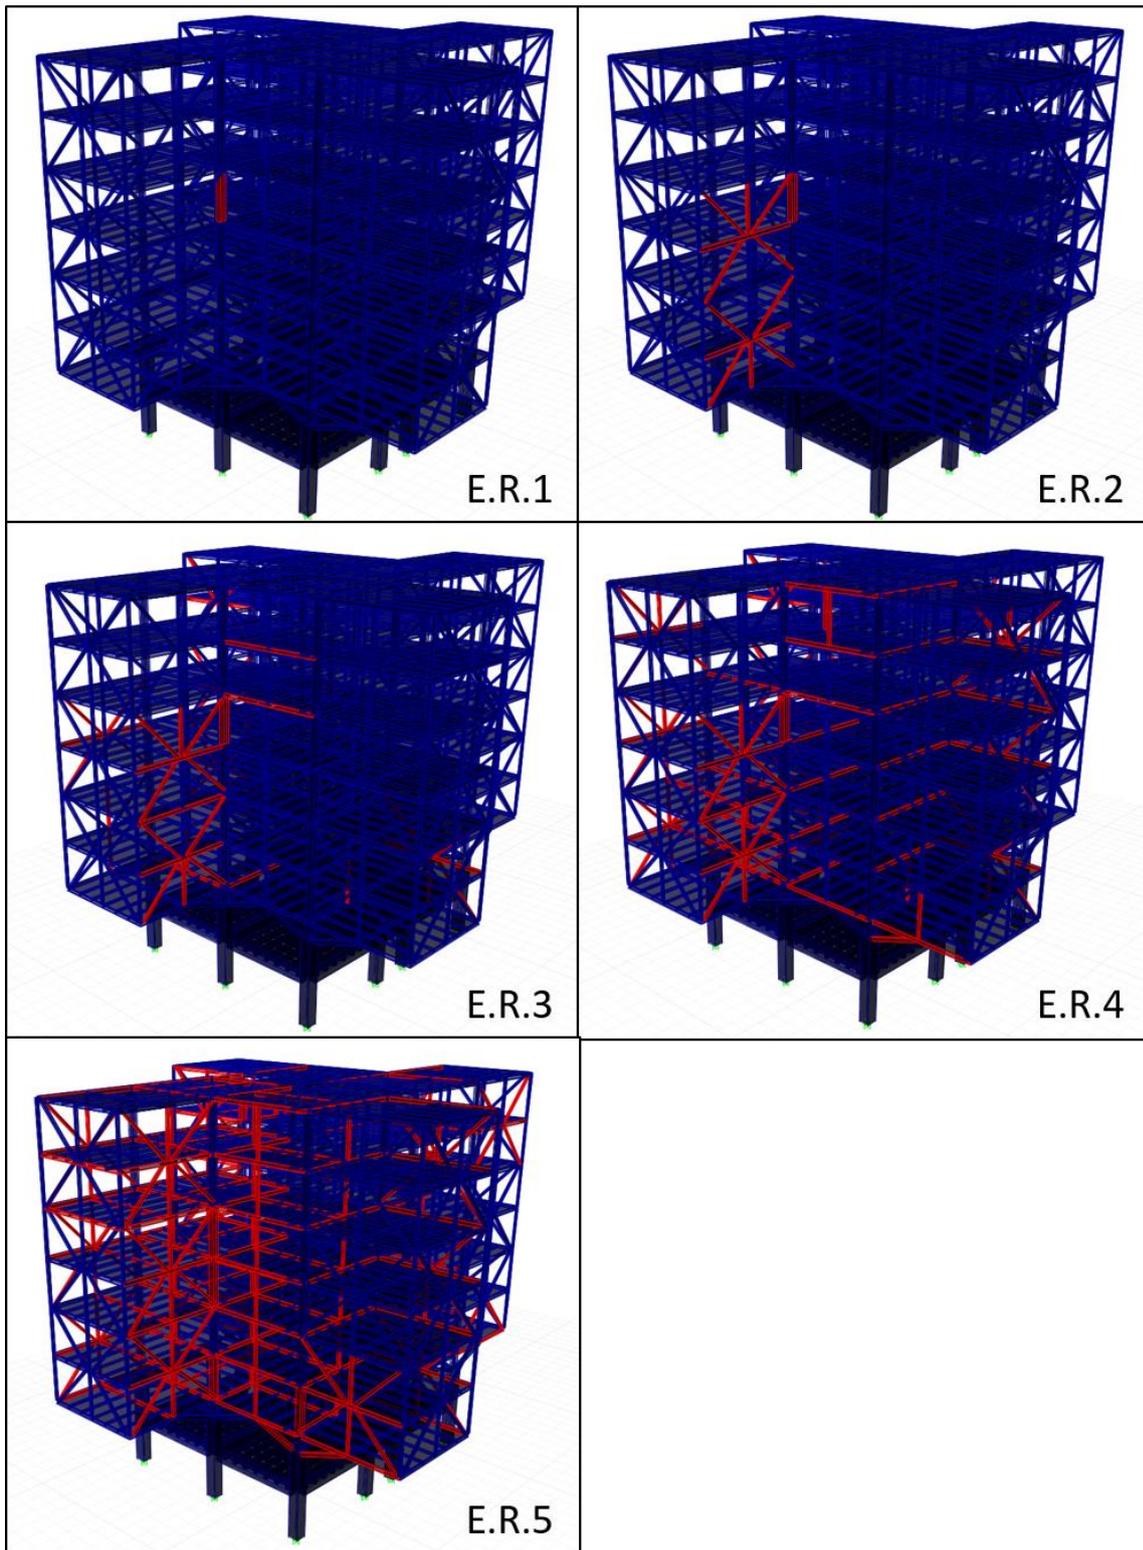
Las imágenes a continuación muestran la progresividad de la falla cuando la explosión ocurre en el caso descrito anteriormente. (Ver Figura IV-14)

Figura IV-14: Vista en 3D de propagación de la falla. Caso E-C5-P5

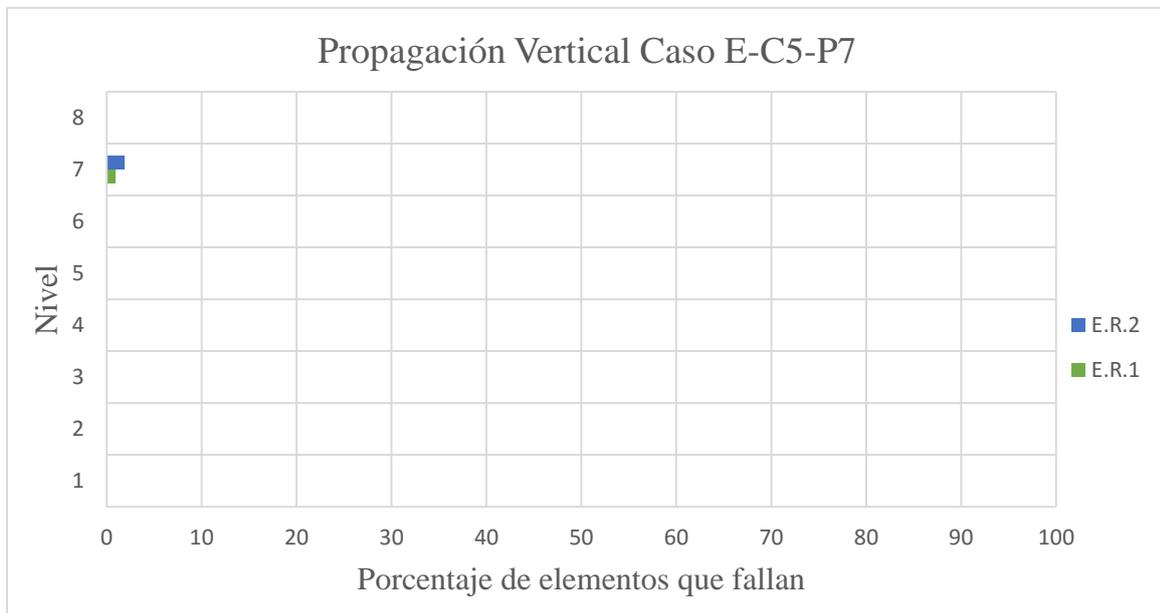
Figura IV-15: Propagación Vertical Caso E-C5-P7

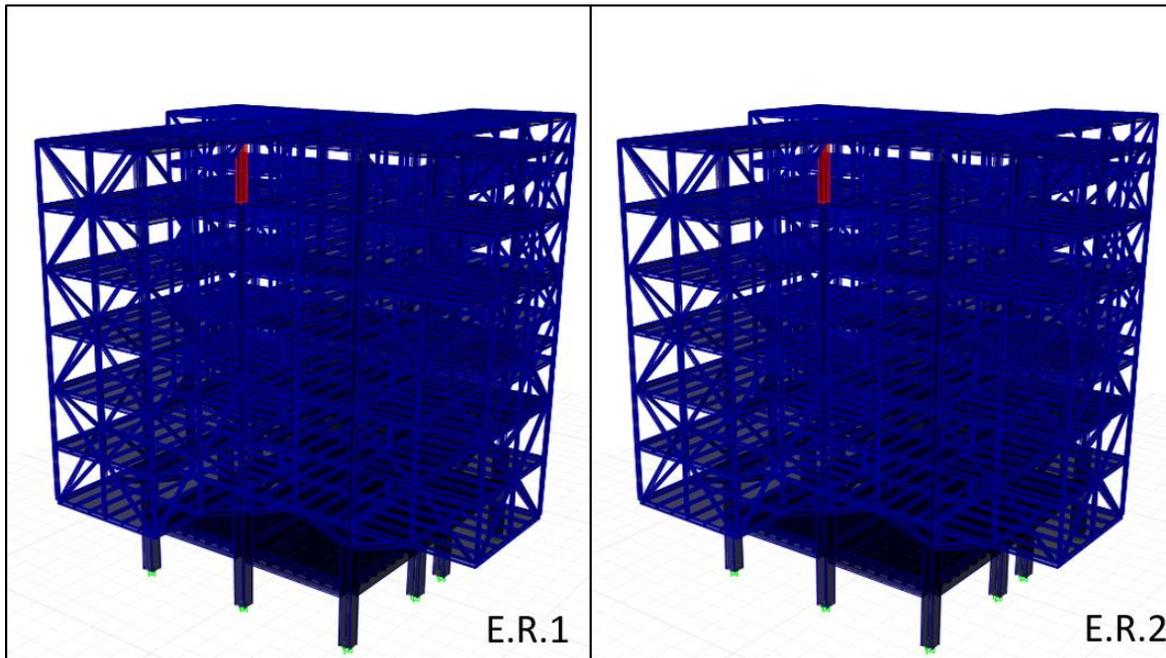
Las imágenes a continuación muestran la progresividad de la falla cuando la explosión ocurre en el caso descrito anteriormente. (Ver Figura IV-16)

Figura IV-16: Vista en 3D de propagación de la falla. Caso E-C5-P7

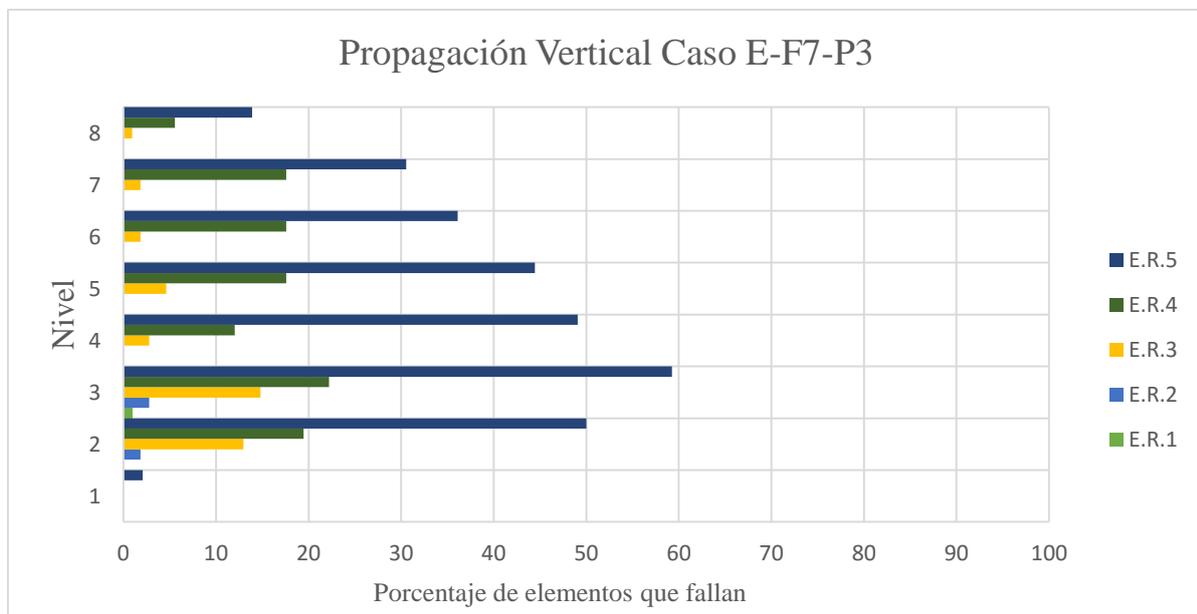
Figura IV-17: Propagación Vertical Caso E-F7-P3

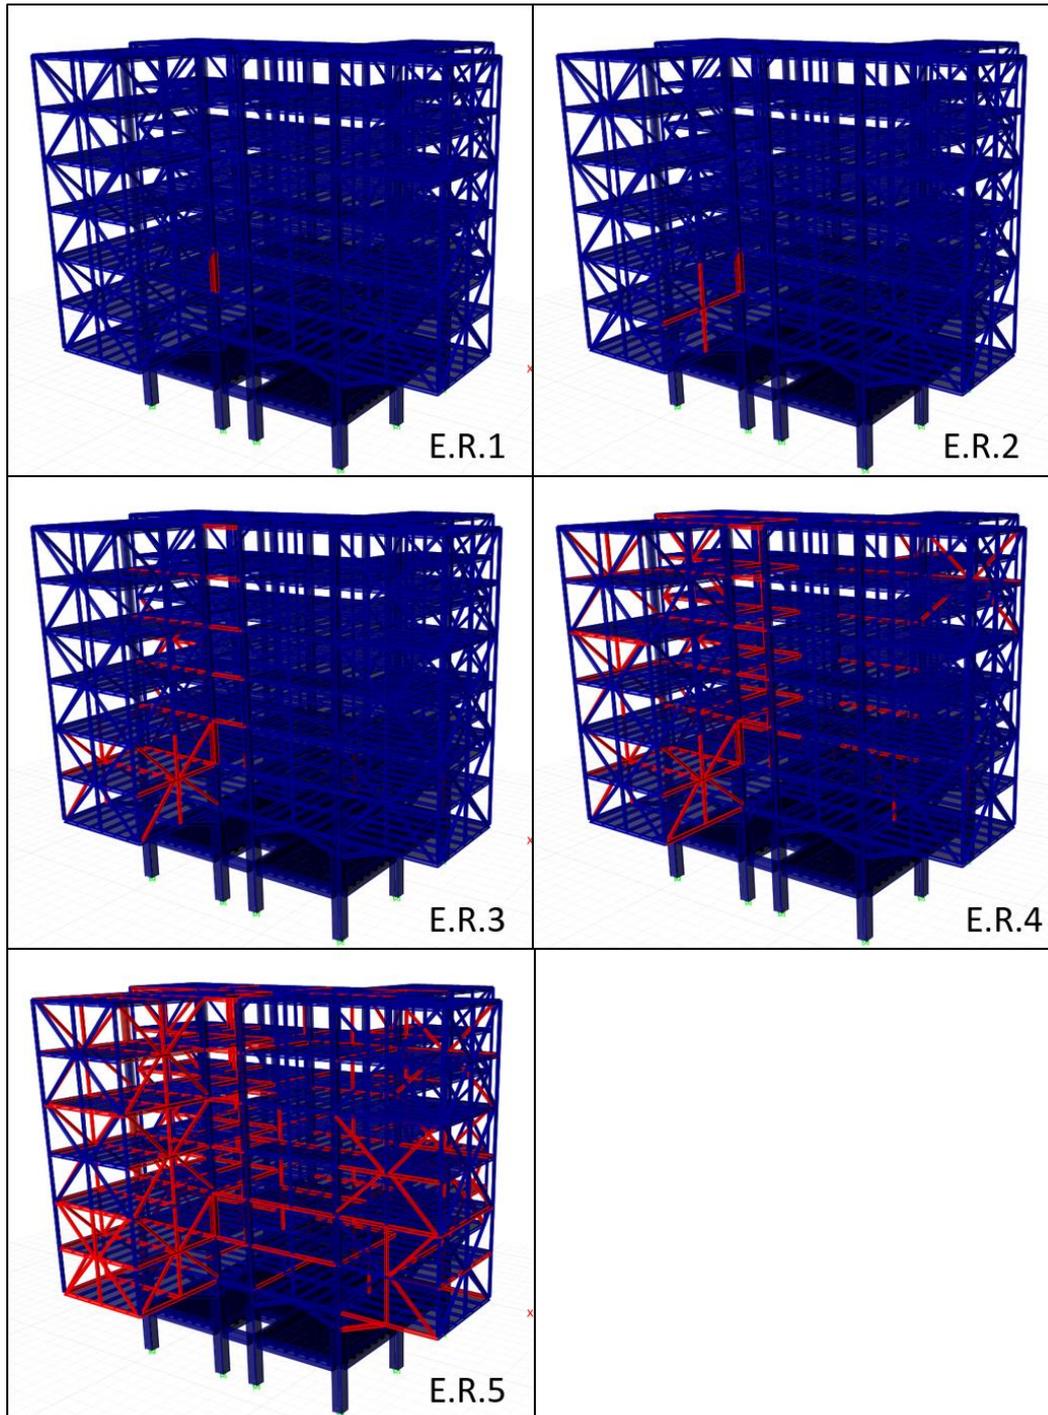
Las imágenes a continuación muestran la progresividad de la falla cuando la explosión ocurre en el caso descrito anteriormente. (Ver Figura IV-18)

Figura IV-18: Vista en 3D de propagación de la falla. Caso E-F7-P3
