ESCUELA DE INGENIERÍA CIVIL

Evaluación del nivel de vulnerabilidad de un edificio de acero ante
eventos extraordinarios

TRABAJO ESPECIAL DE GRADO

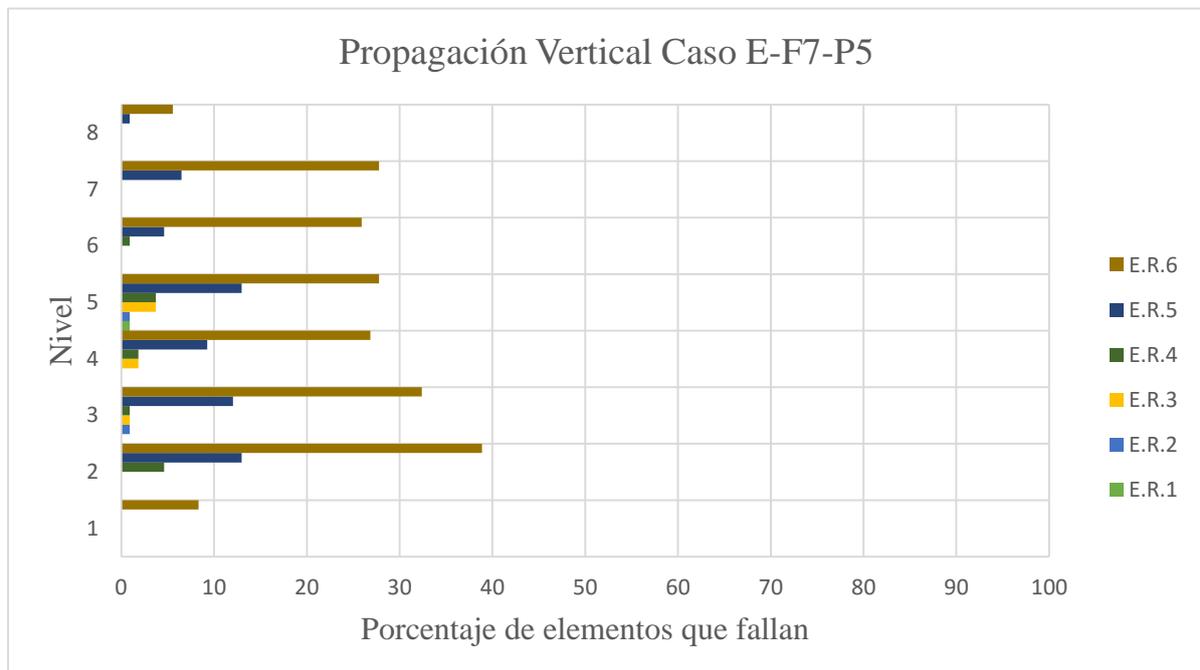
Figura IV-19: Propagación Vertical Caso E-F7-P5

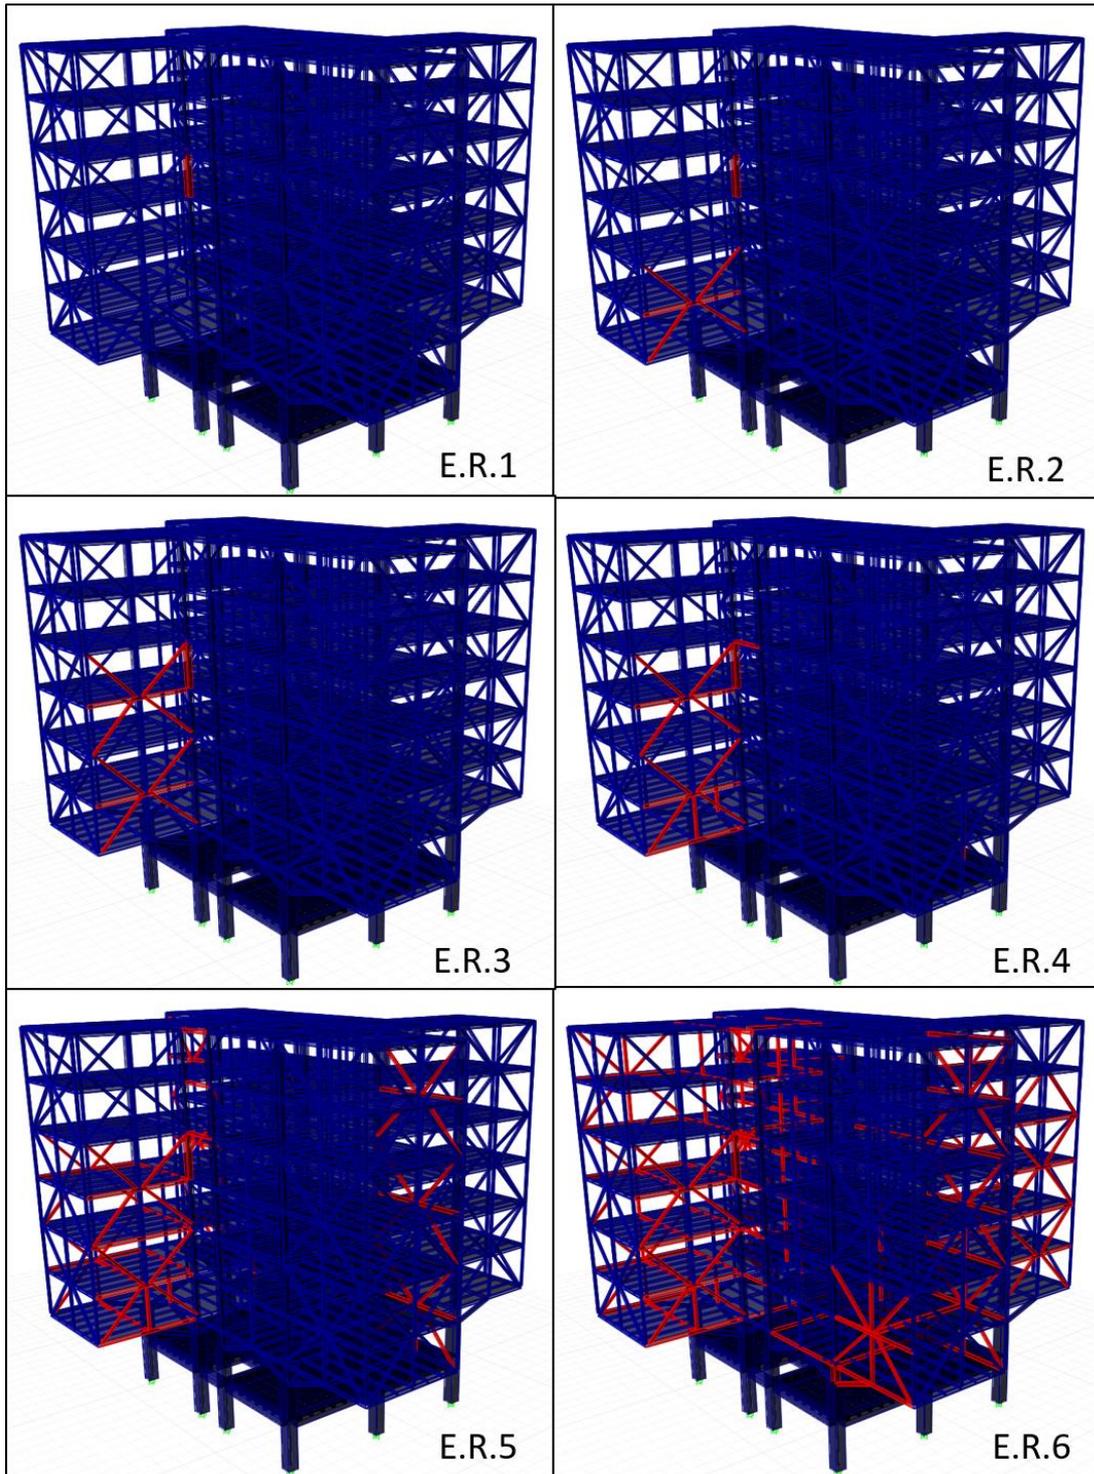
Las imágenes a continuación muestran la progresividad de la falla cuando la explosión ocurre en el caso descrito anteriormente. (Ver Figura IV-20)

Figura IV-20: Vista en 3D de propagación de la falla. Caso E-F7-P5

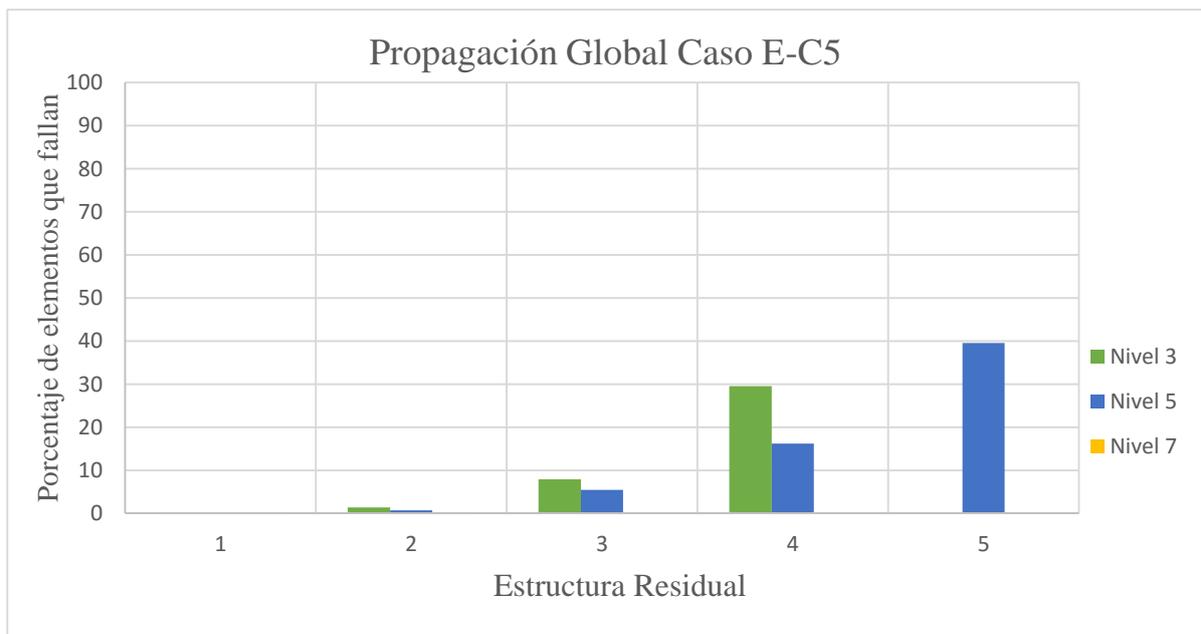
Figura IV-21: Propagación Global. Caso E-C5

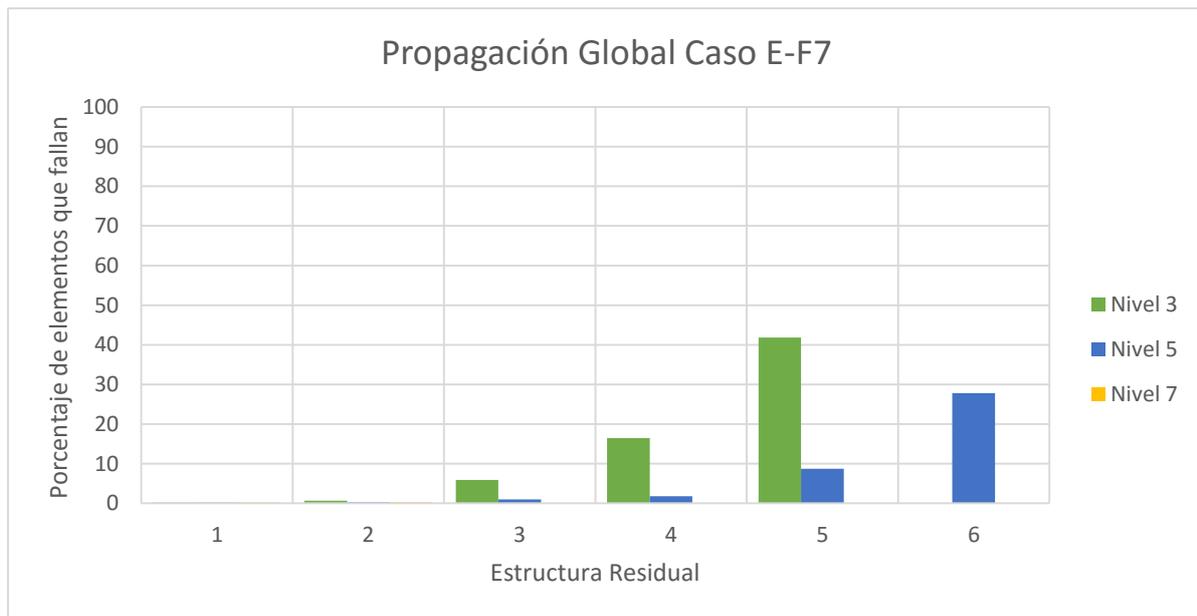
Figura IV-22: Propagación Global. Caso E-F7

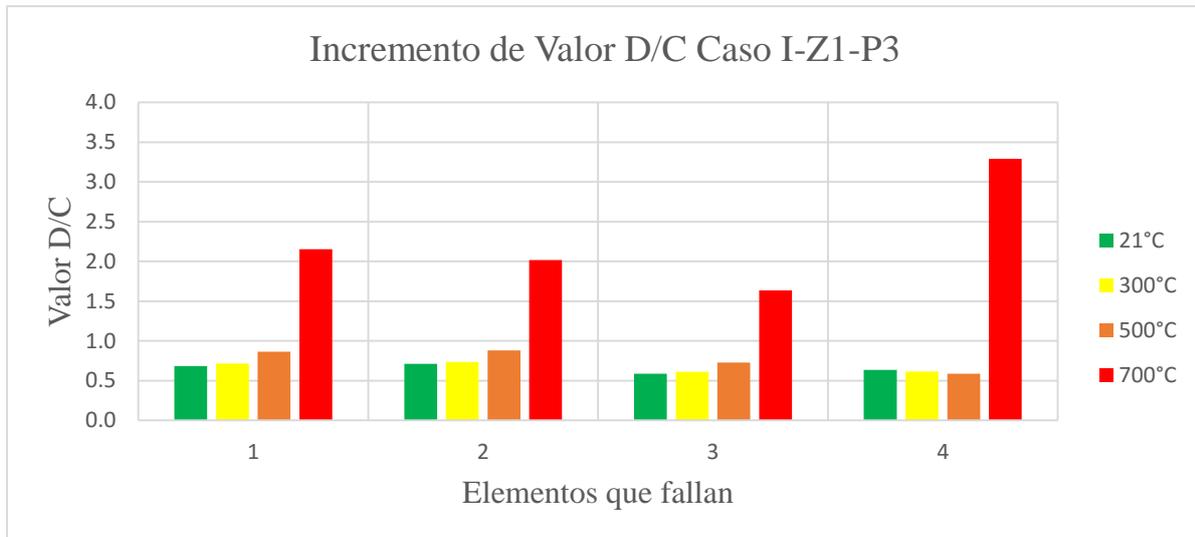
Figura IV-29: Incremento de Valor D/C Caso I-Z1-P3

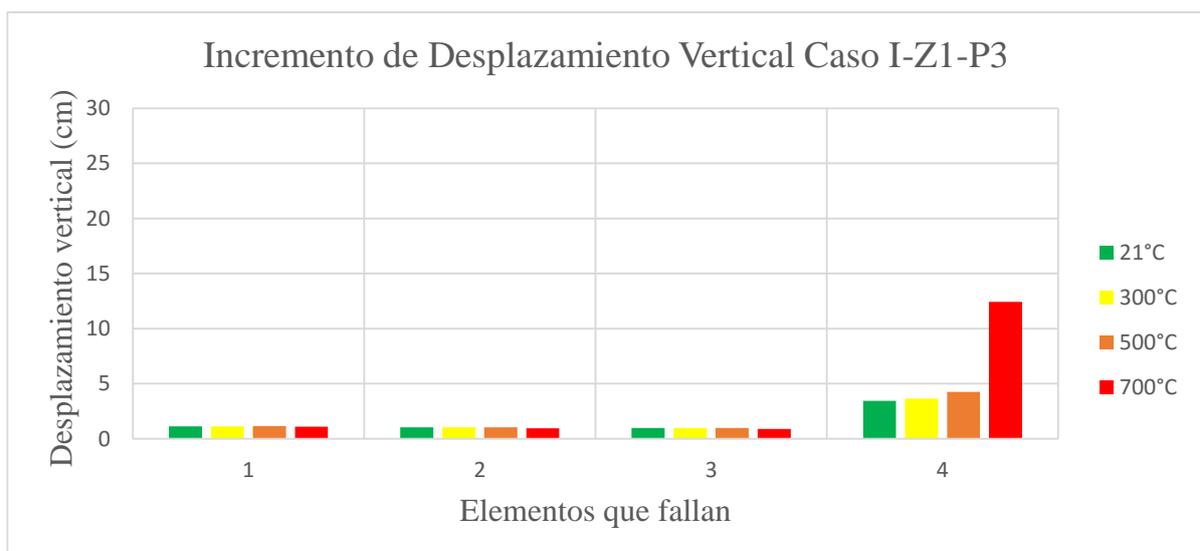
Figura IV-30: Incremento de Desplazamiento Vertical Caso I-Z1-P3

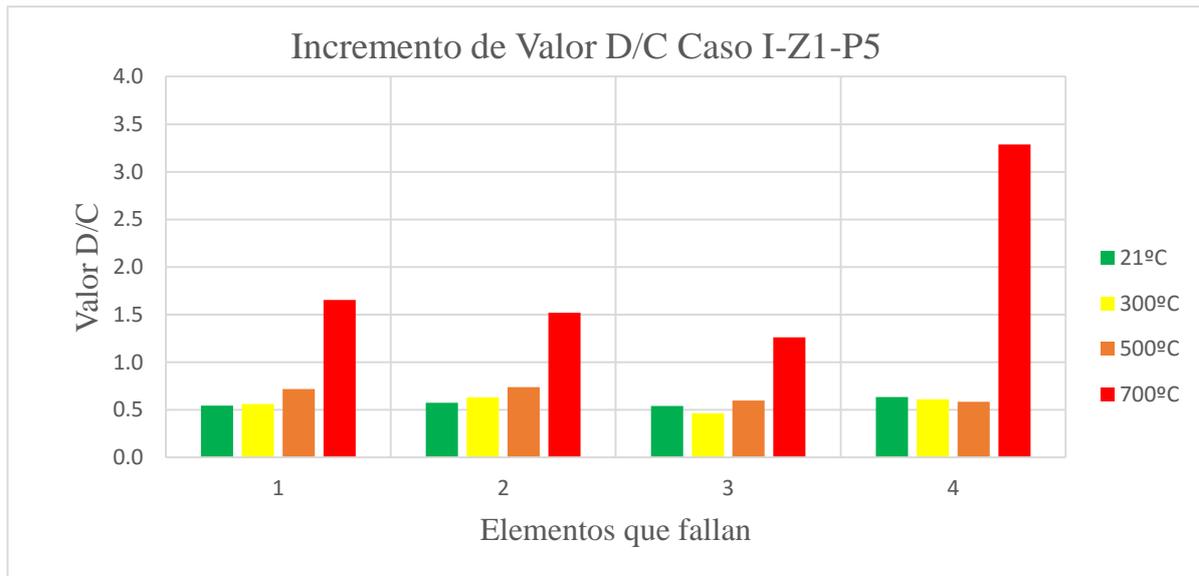
Figura IV-31: Incremento de Valor D/C Caso I-Z1-P5

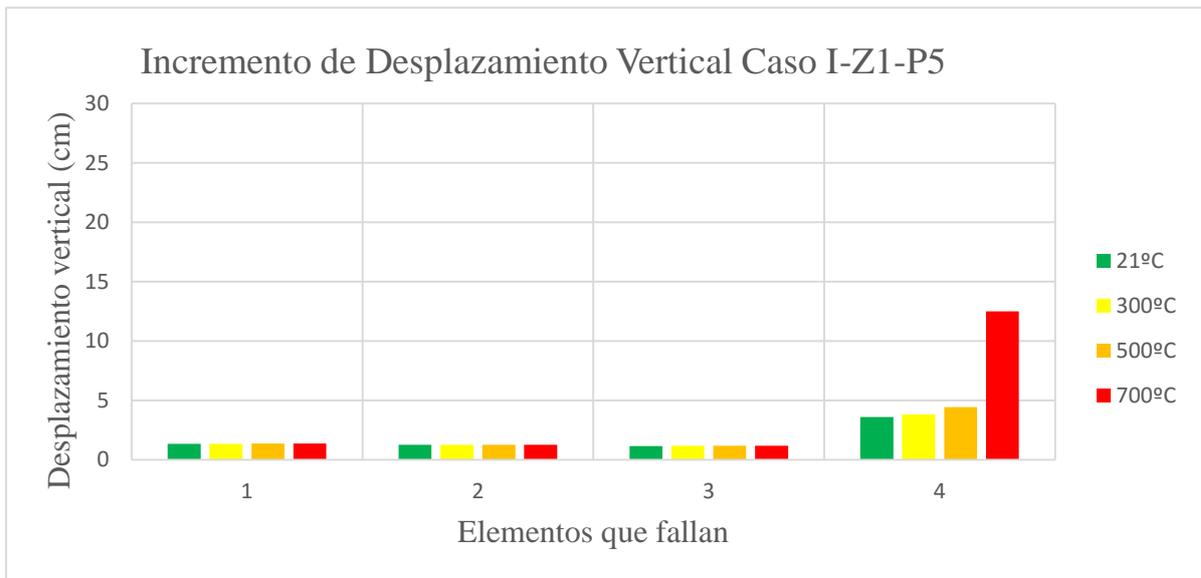
Figura IV-32: Incremento de Desplazamiento Vertical Caso I-Z1-P5

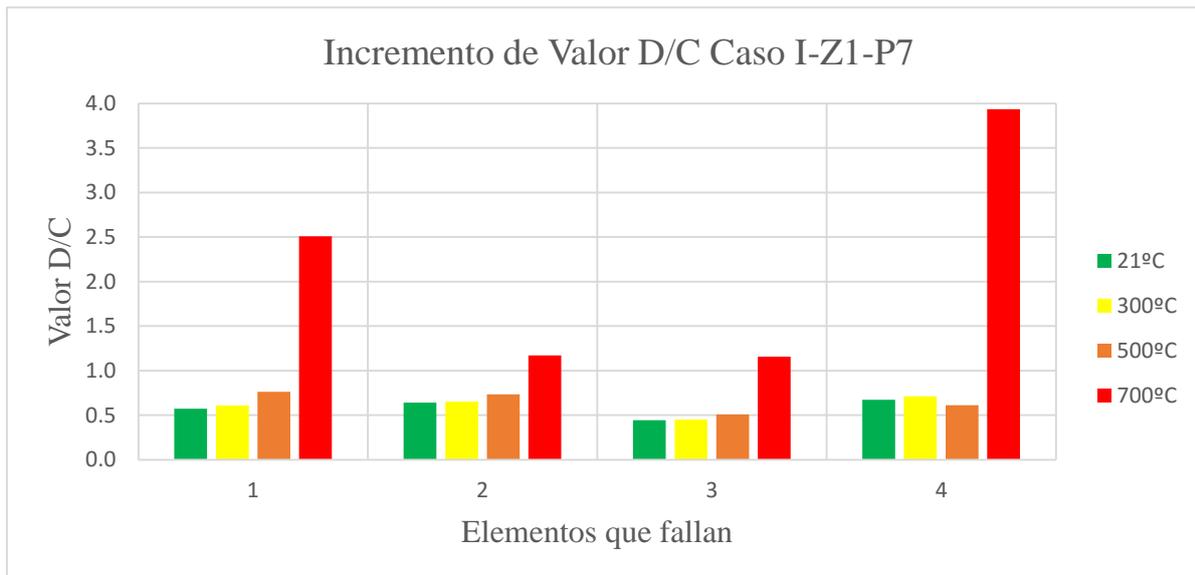
Figura IV-33: Incremento de Valor D/C Caso I-Z1-P7

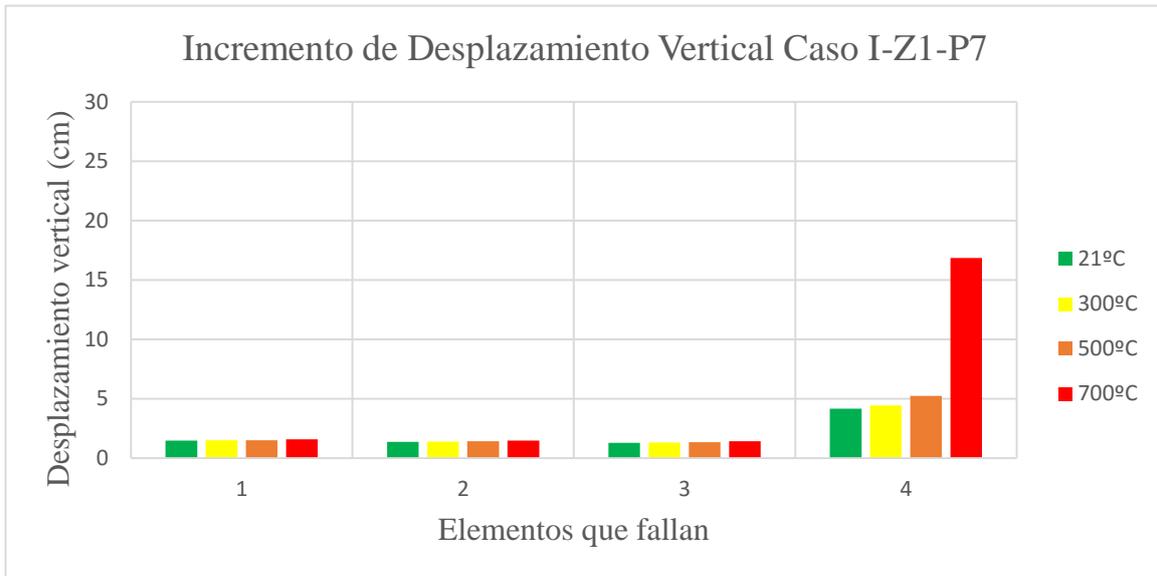
Figura IV-34: Incremento de Desplazamiento Vertical Caso I-Z1-P7

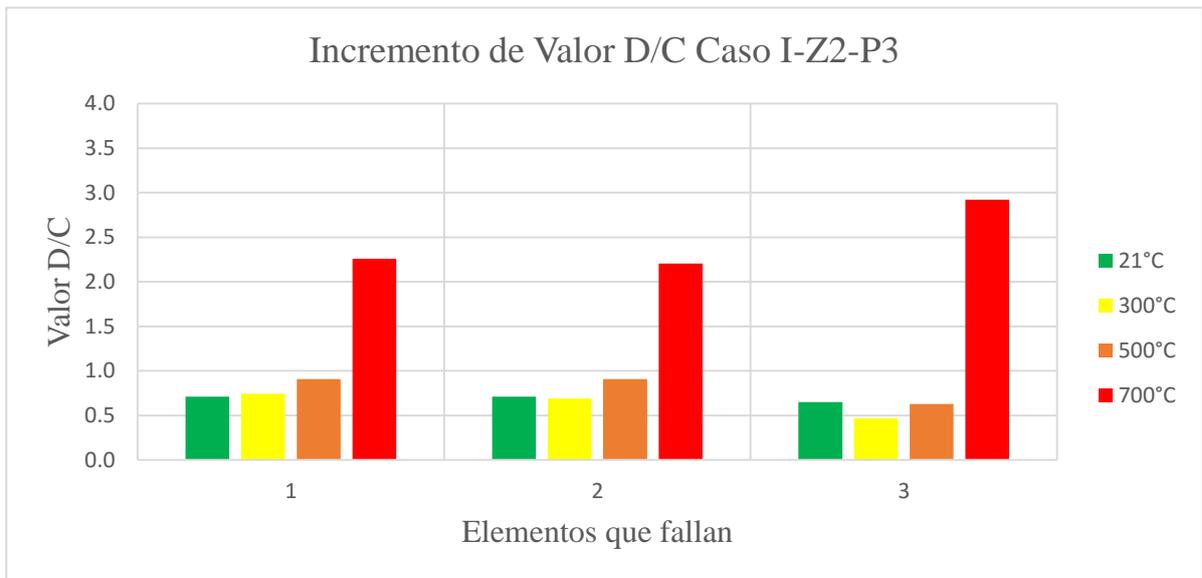
Figura IV-35: Incremento de Valor D/C Caso I-Z2-P3

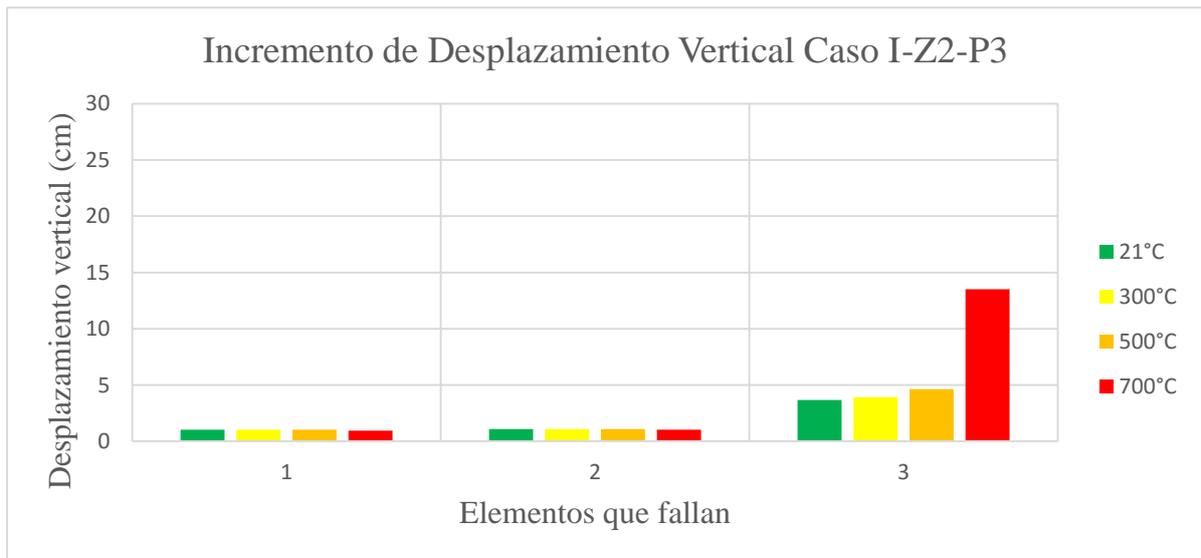
Figura IV-36: Incremento de Desplazamiento Vertical Caso I-Z2-P3

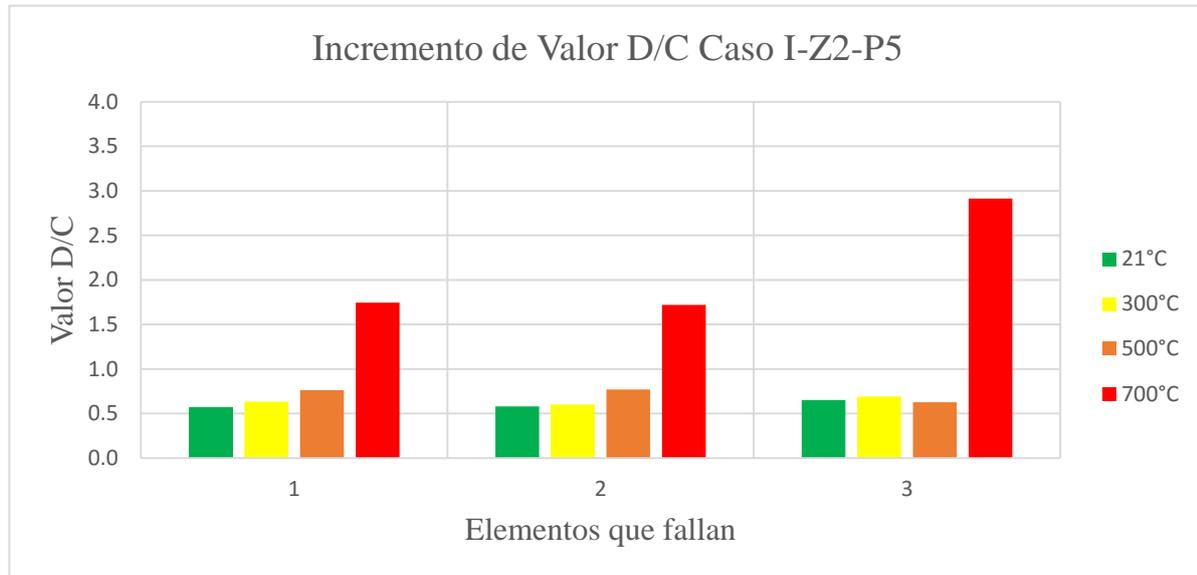
Figura IV-37: Incremento de Valor D/C Caso I-Z2-P5

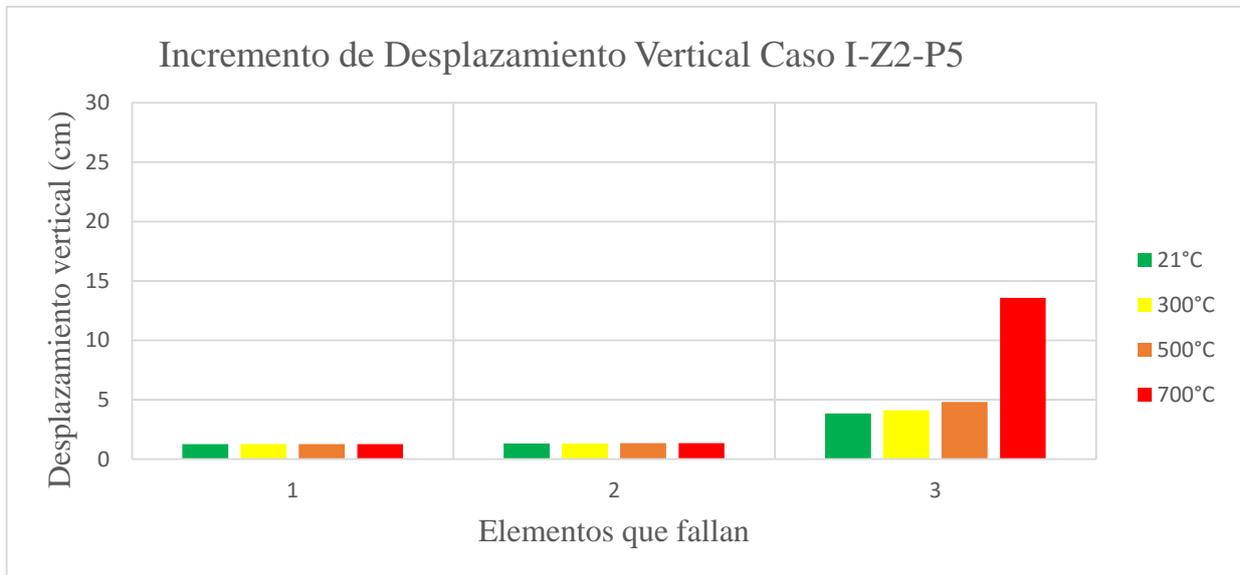
Figura IV-38: Incremento de Desplazamiento Vertical Caso I-Z2-P5

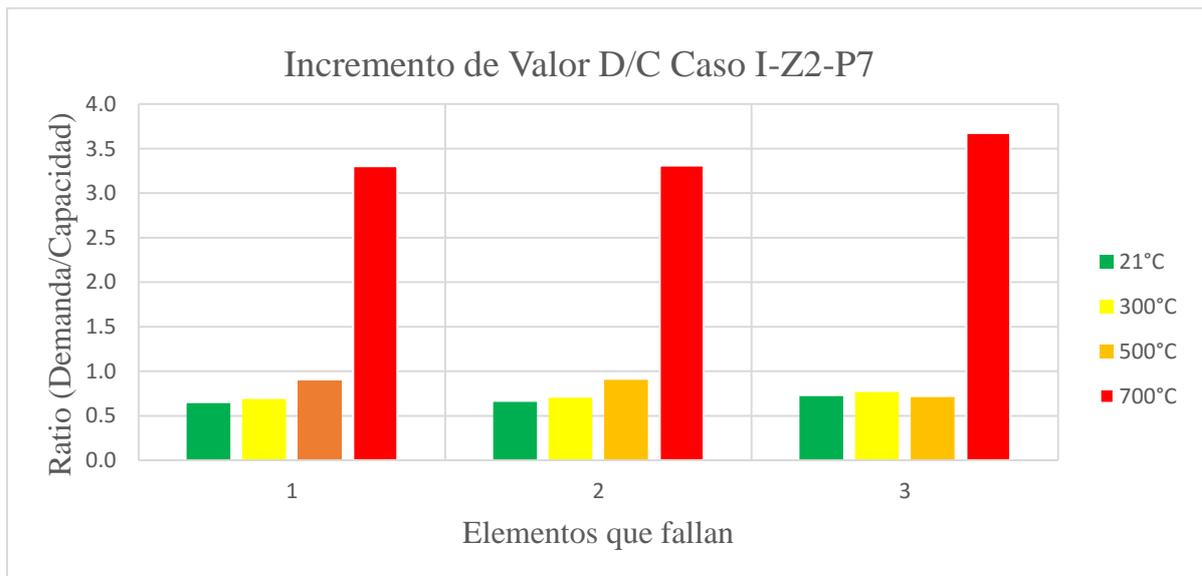
Figura IV-39: Incremento de Valor D/C Caso I-Z2-P7

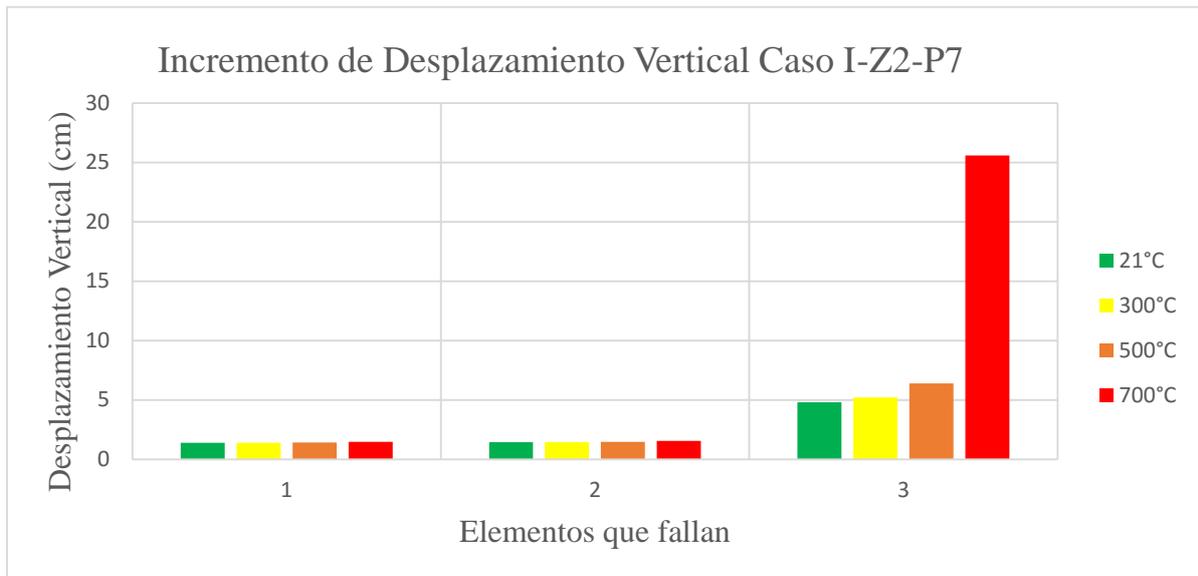
Figura IV-40: Incremento de Desplazamiento Vertical Caso I-Z2-P7

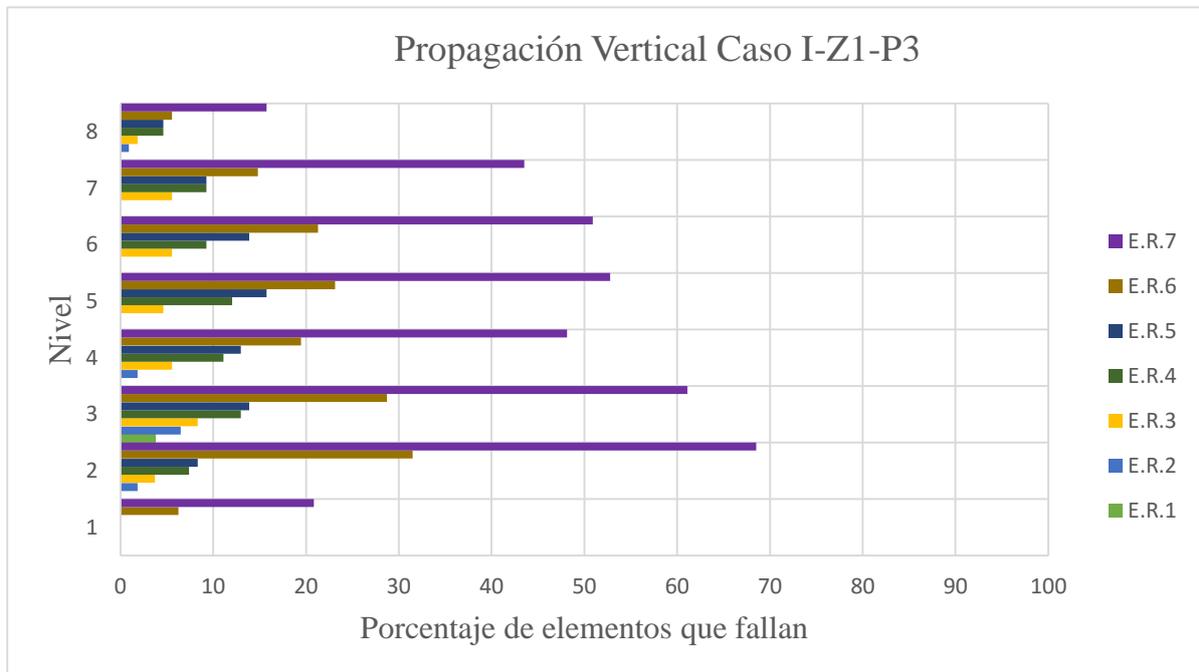
Figura IV-41: Propagación Vertical Caso I-Z1-P3

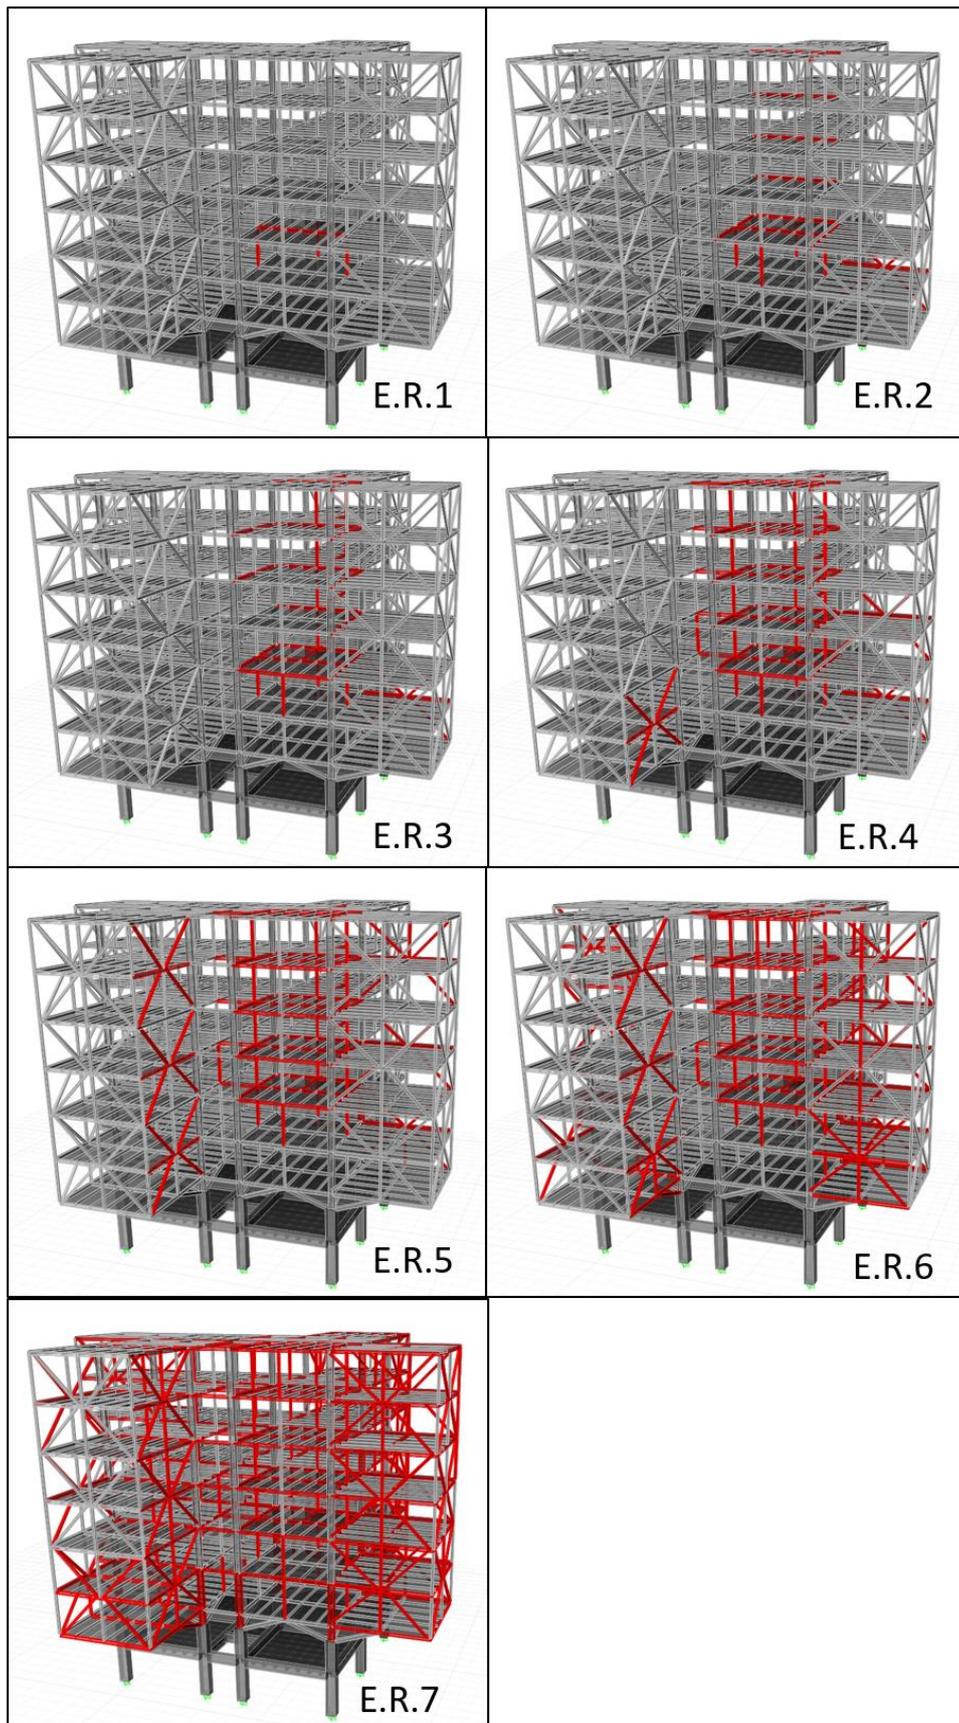
Las imágenes a continuación muestran la secuencia de la progresividad de la falla cuando el incendio ocurre en el caso descrito anteriormente. (Ver Figura IV-42)

Figura IV-42: Vista en 3D de propagación de la falla. Caso I-Z1-P3

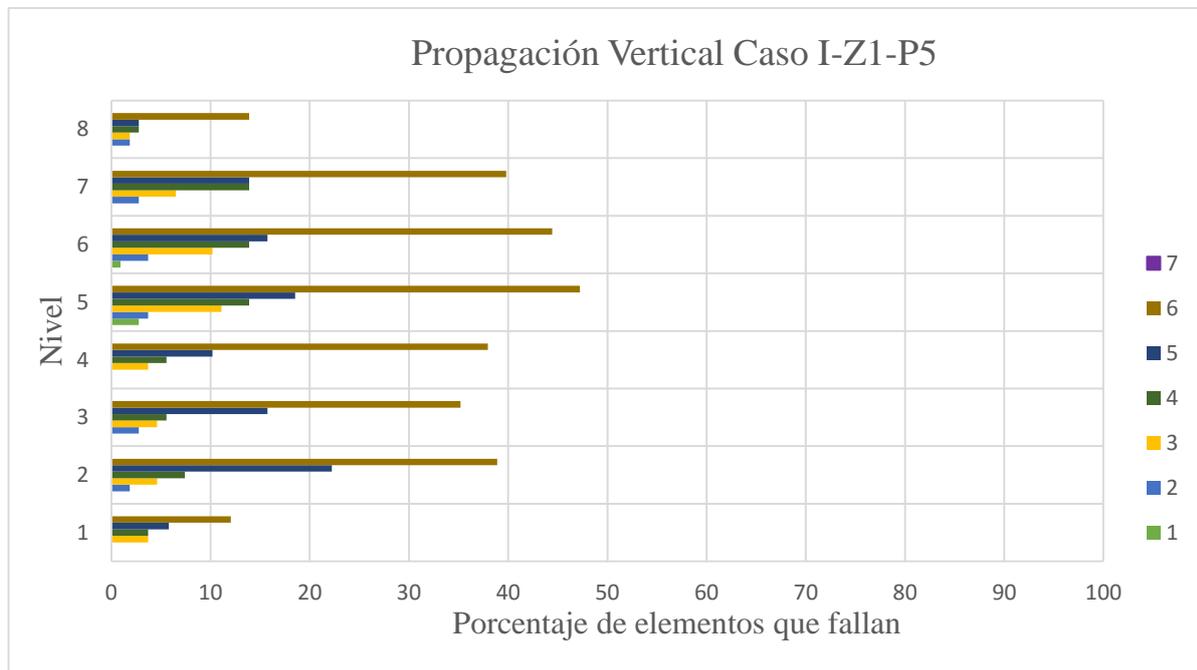
Figura IV-43: Propagación Vertical Caso I-Z1-P5

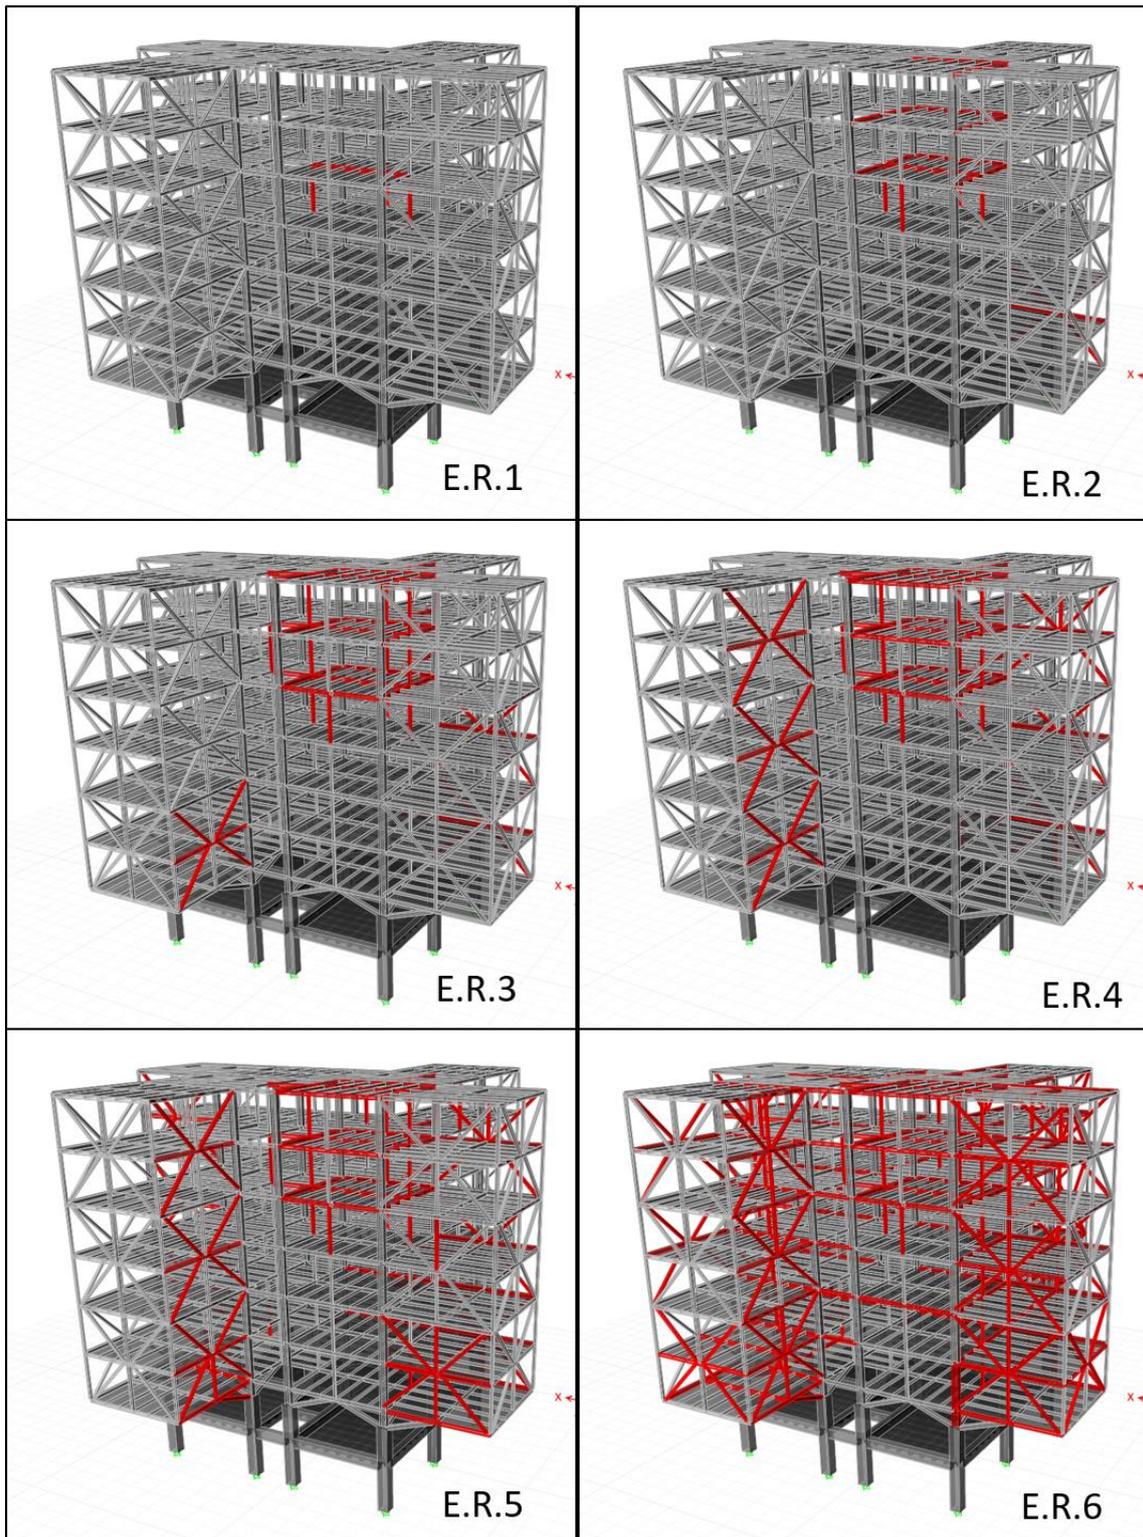
Las imágenes a continuación muestran la secuencia de la progresividad de la falla cuando el incendio ocurre en el caso descrito anteriormente. (Ver Figura IV-44)

Figura IV-44: Vista en 3D de propagación de la falla. Caso I-Z1-P5

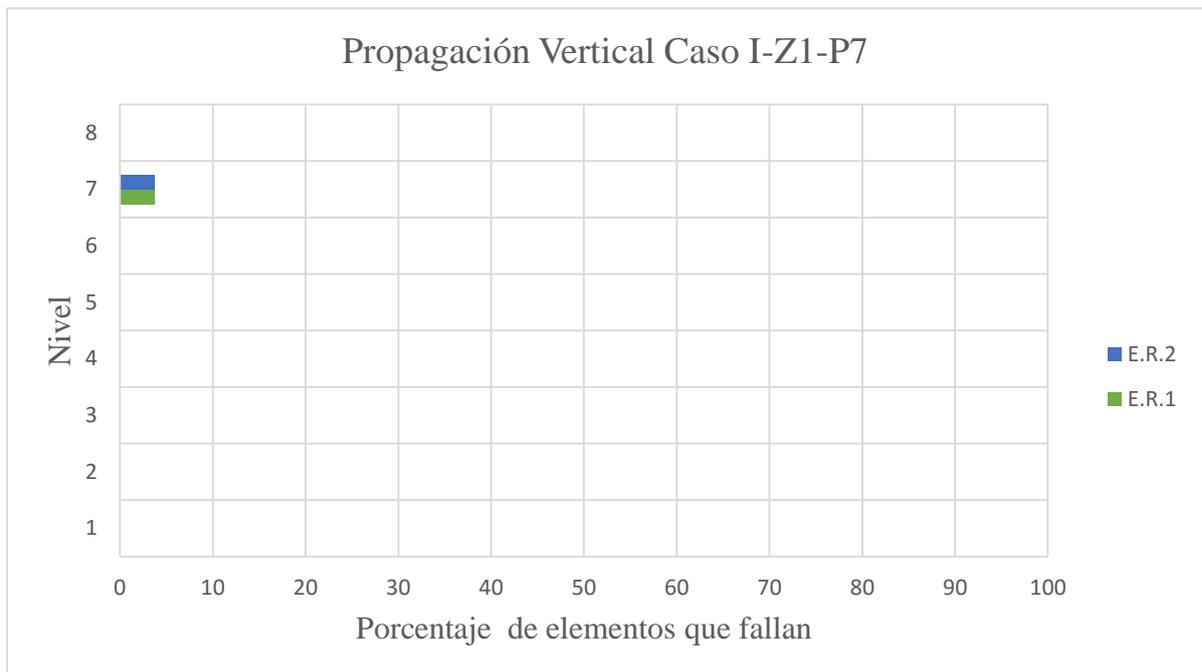
Figura IV-45: Propagación Vertical Caso I-Z1-P7

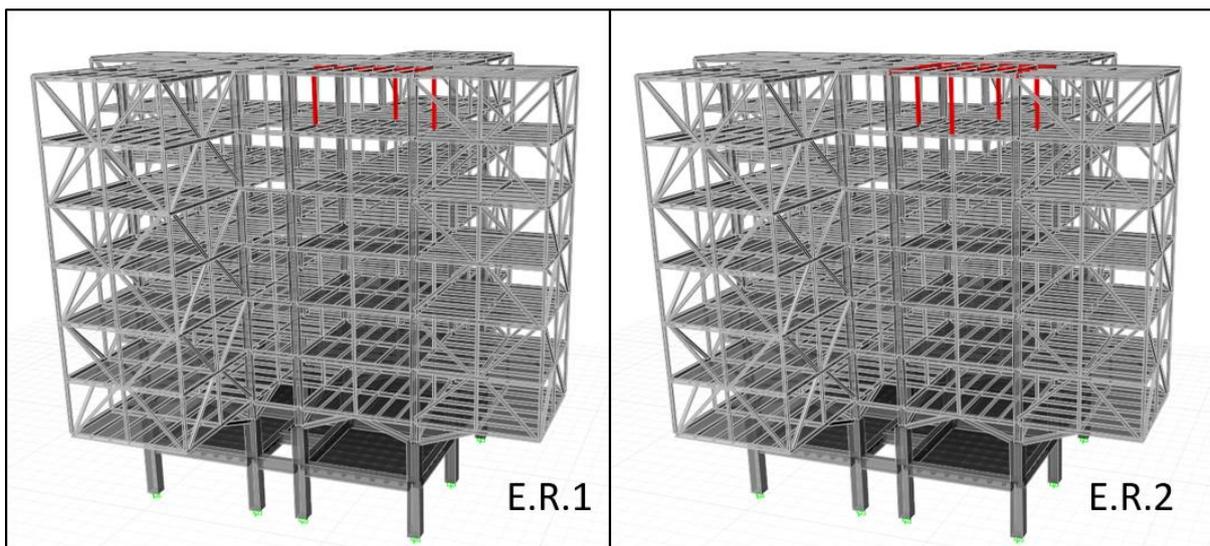
Las imágenes a continuación muestran la secuencia de la progresividad de la falla cuando la explosión ocurre en el caso descrito anteriormente. (Ver Figura IV-46)

Figura IV-46: Vista en 3D de propagación de la falla. Caso I-Z1-P7

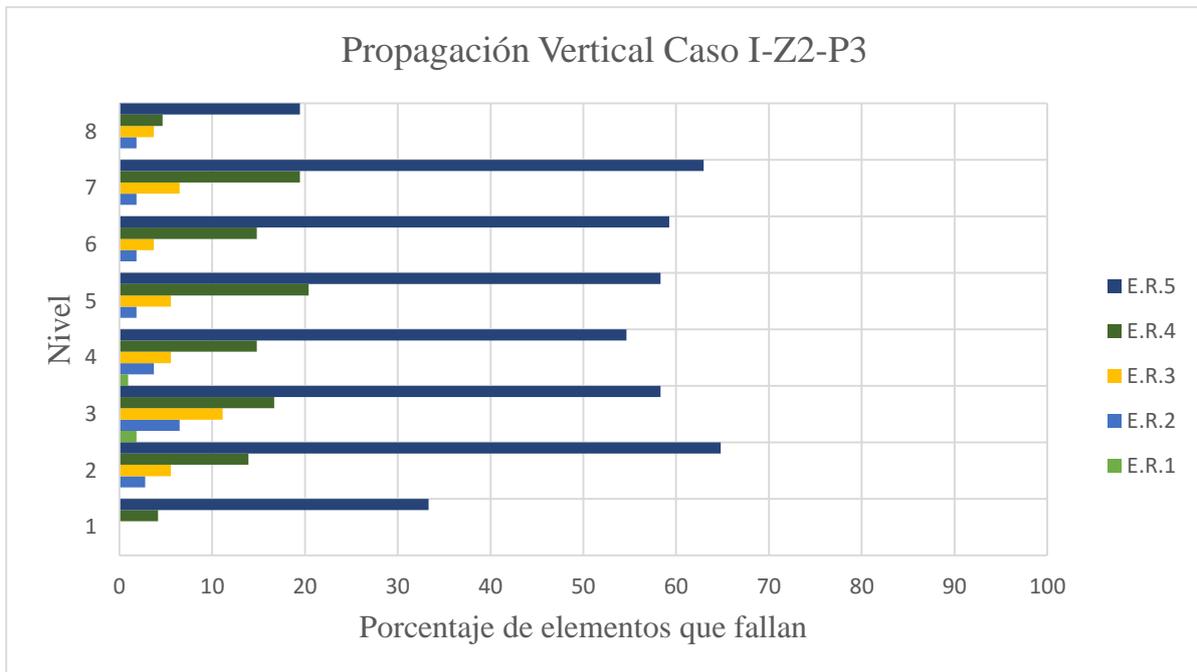
Figura IV-47: Propagación Vertical Caso I-Z2-P3

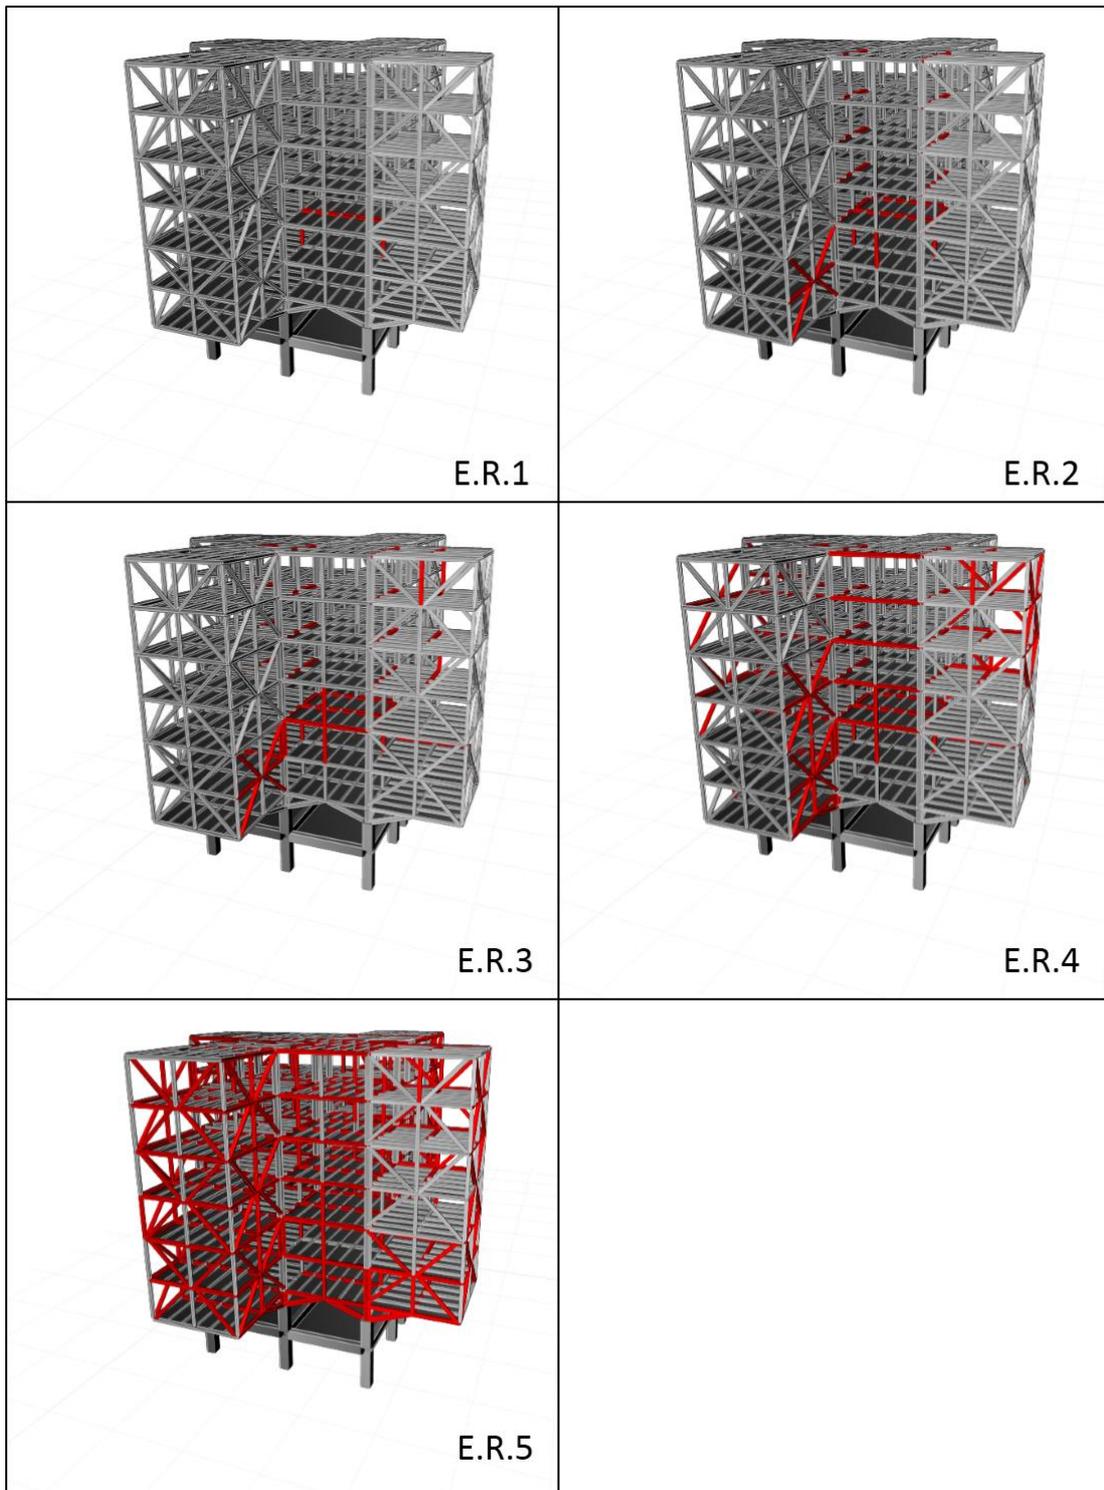
Las imágenes a continuación muestran la secuencia de la progresividad de la falla cuando el incendio ocurre en el caso descrito anteriormente. (Ver Figura IV-48)

Figura IV-48: Vista en 3D de propagación de la falla. Caso I-Z2-P3

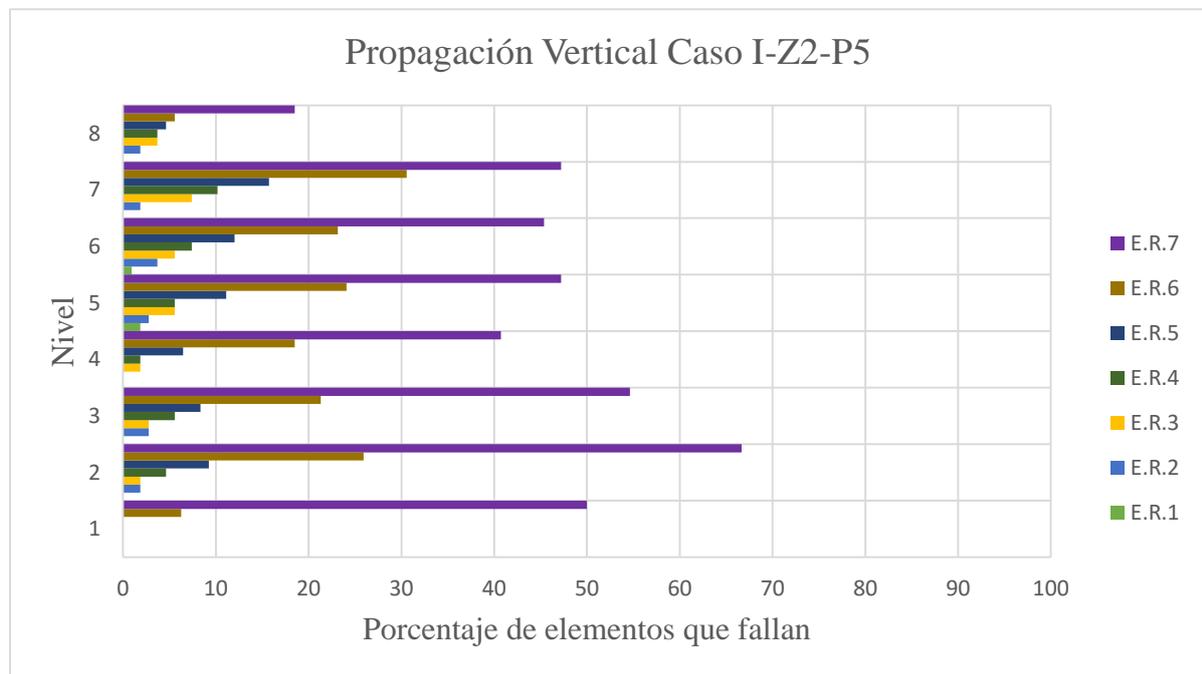
Figura IV-49: Propagación Vertical Caso I-Z2-P5
