ESCUELA DE INGENIERÍA CIVIL

Evaluación del nivel de vulnerabilidad de un edificio de acero ante
eventos extraordinarios

TRABAJO ESPECIAL DE GRADO

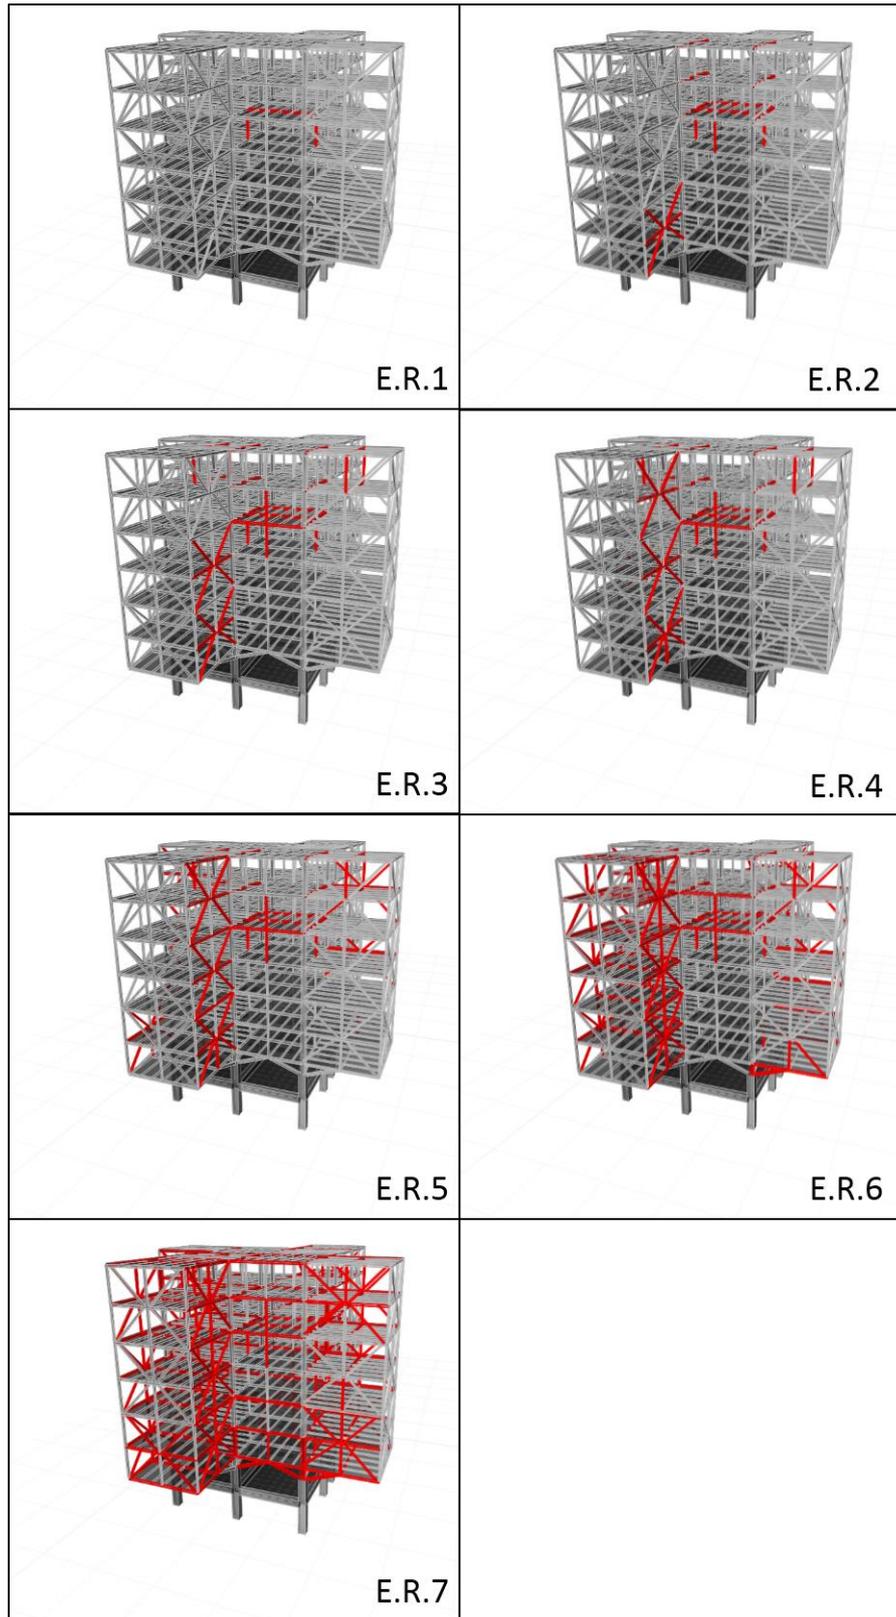
Las imágenes a continuación muestran la secuencia de la progresividad de la falla cuando el incendio ocurre en el caso descrito anteriormente. (Ver Figura IV-50)

Figura IV-50: Vista en 3D de propagación de la falla. Caso I-Z2-P5

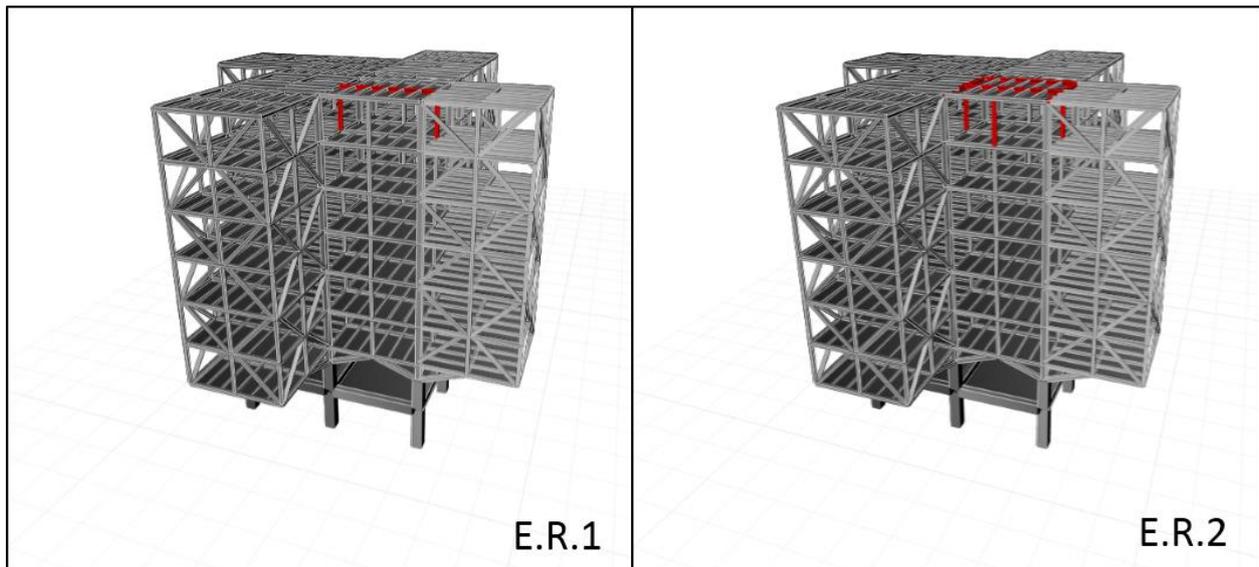
Dicho caso responde de manera similar que en la zona 1, ya demostrado anteriormente.
(Figura IV- 51)

Figura IV-51: Vista en 3D de propagación de la falla. Caso I-Z2-P7

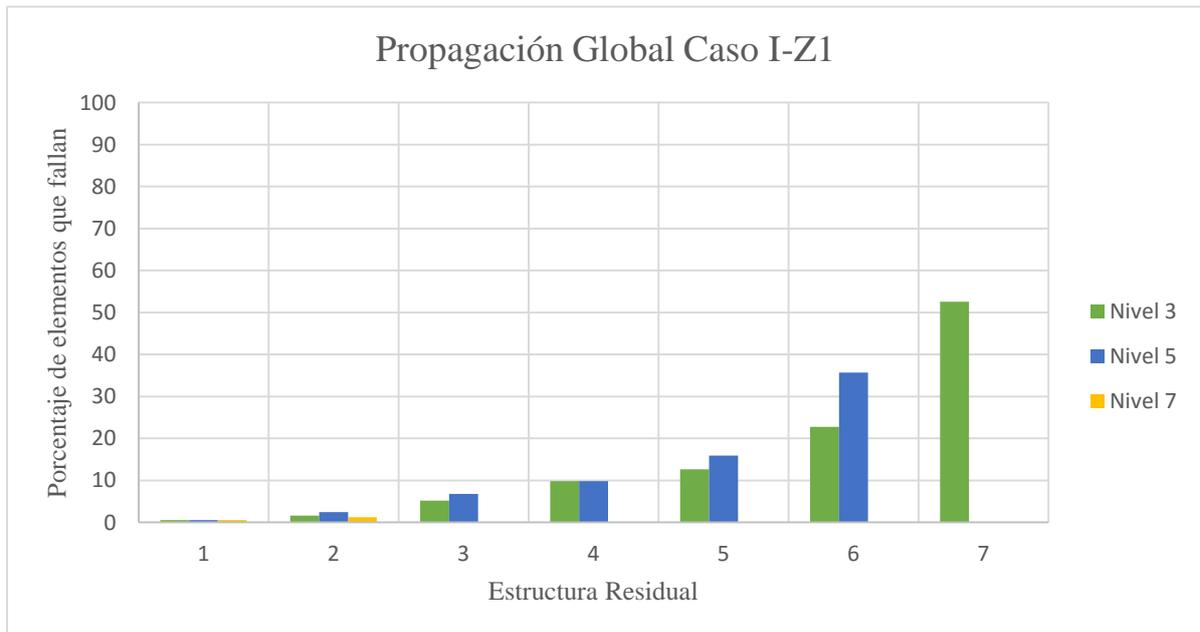
Figura IV-52: Propagación Global. Caso I-ZI

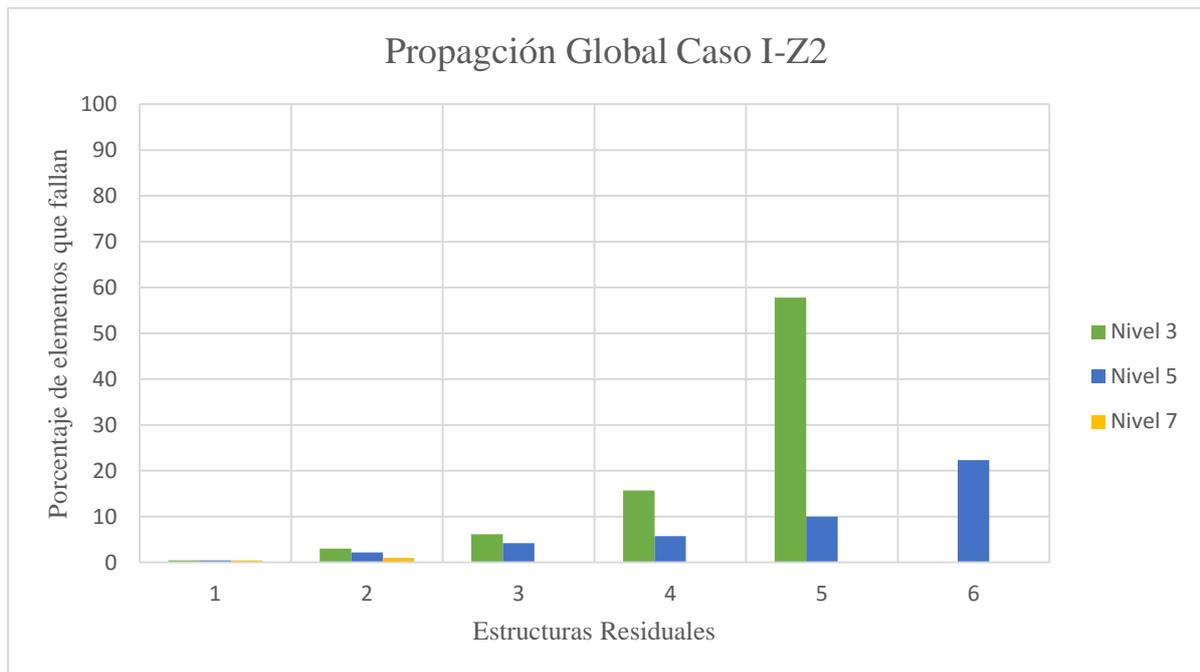
Figura IV-53: Propagación Global. Caso I-Z2

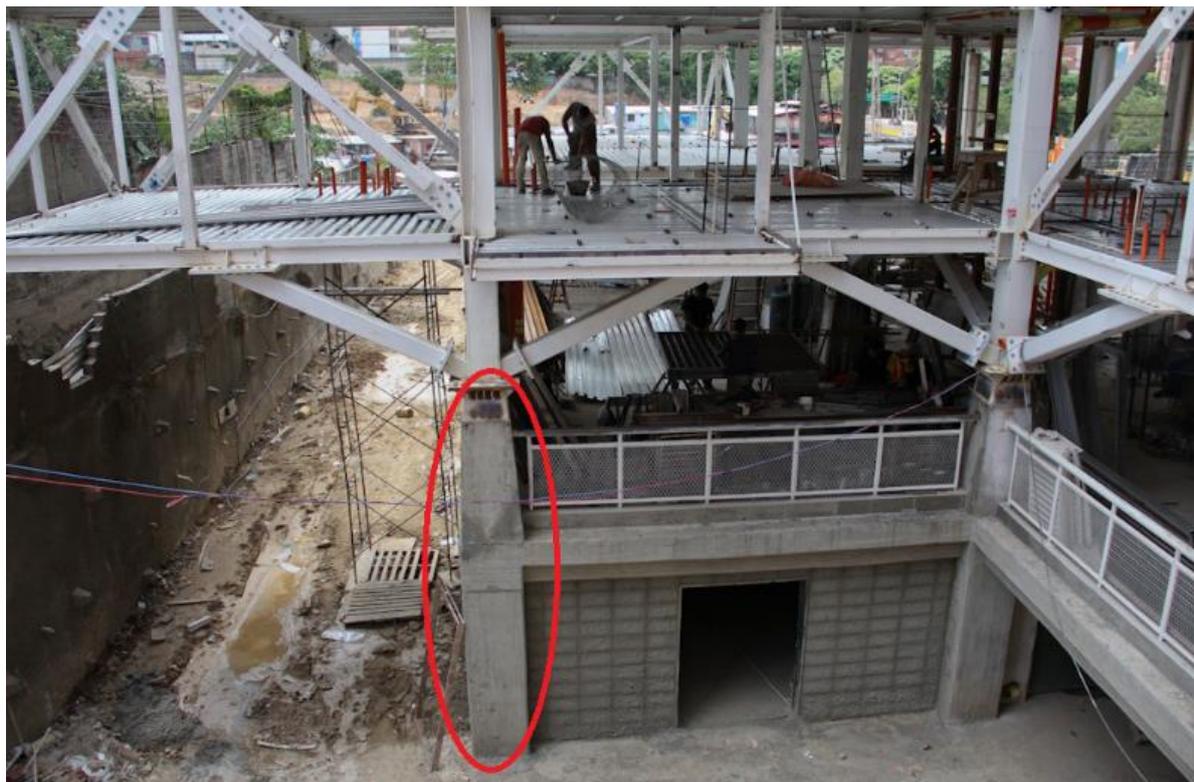
Anexo A

Columna de concreto armado

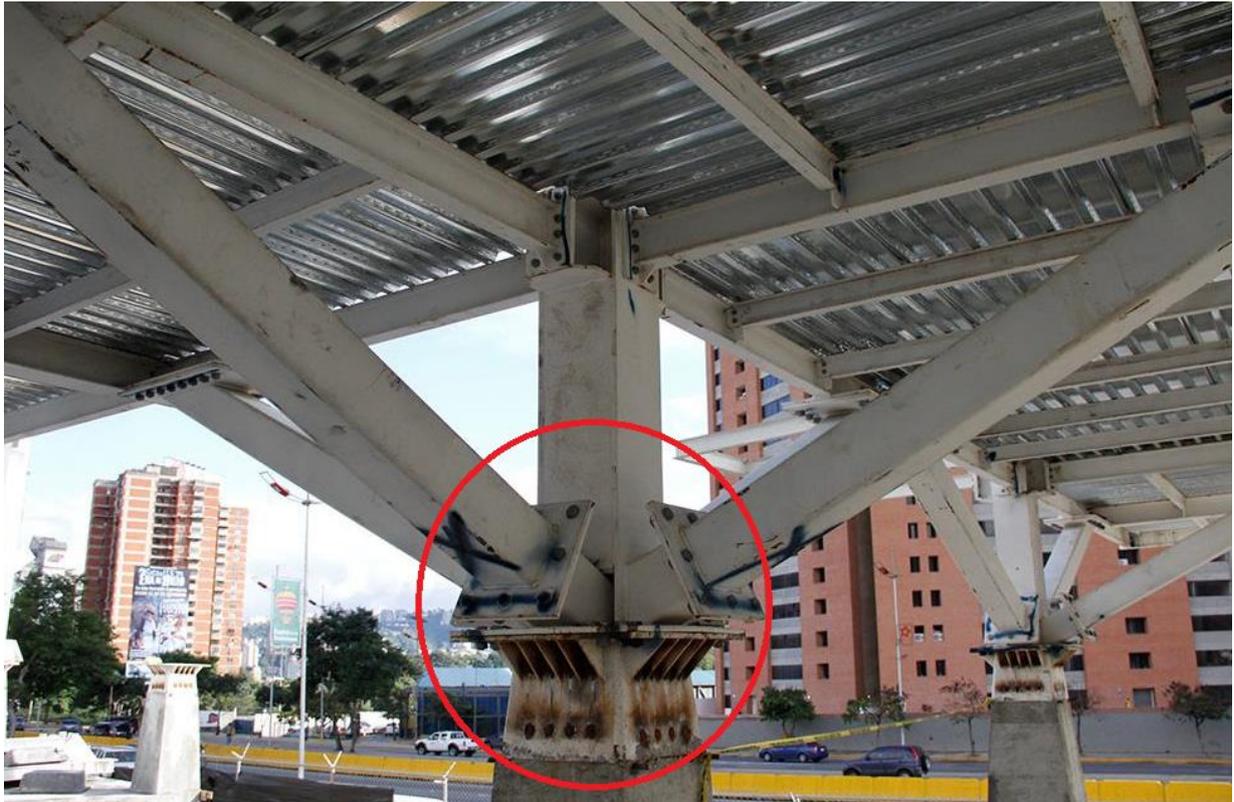
Anexo B

Conexión concreto- acero

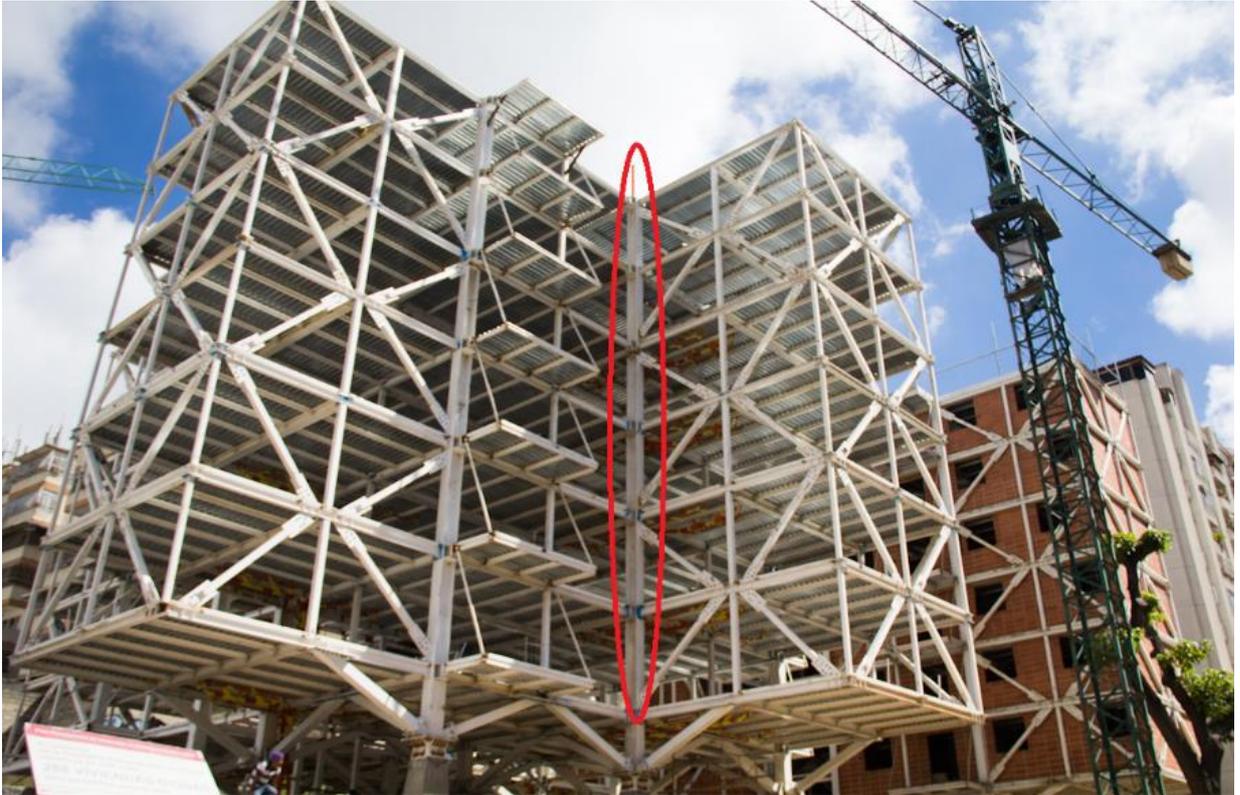
Anexo C

Columna Continua. Perfil HEA 360

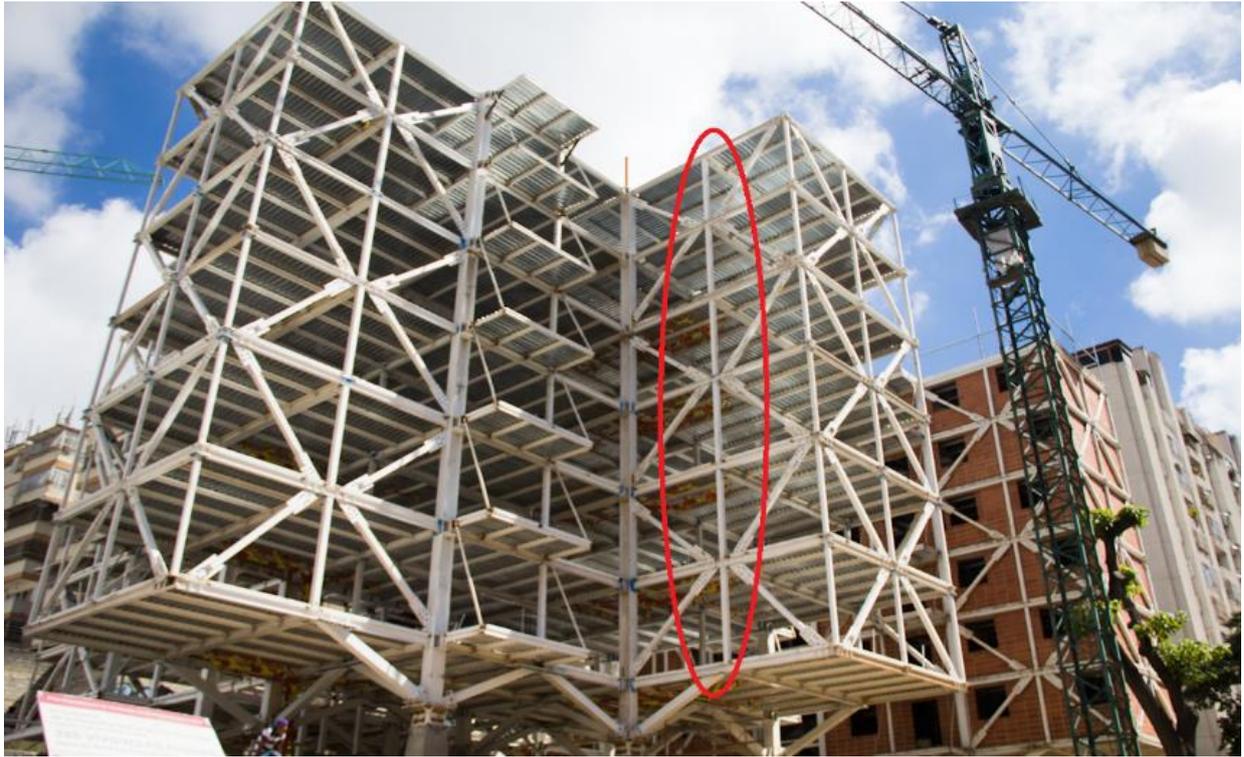
Anexo D

Columna Discontinua. Perfil Tubular 120 x 120 mm

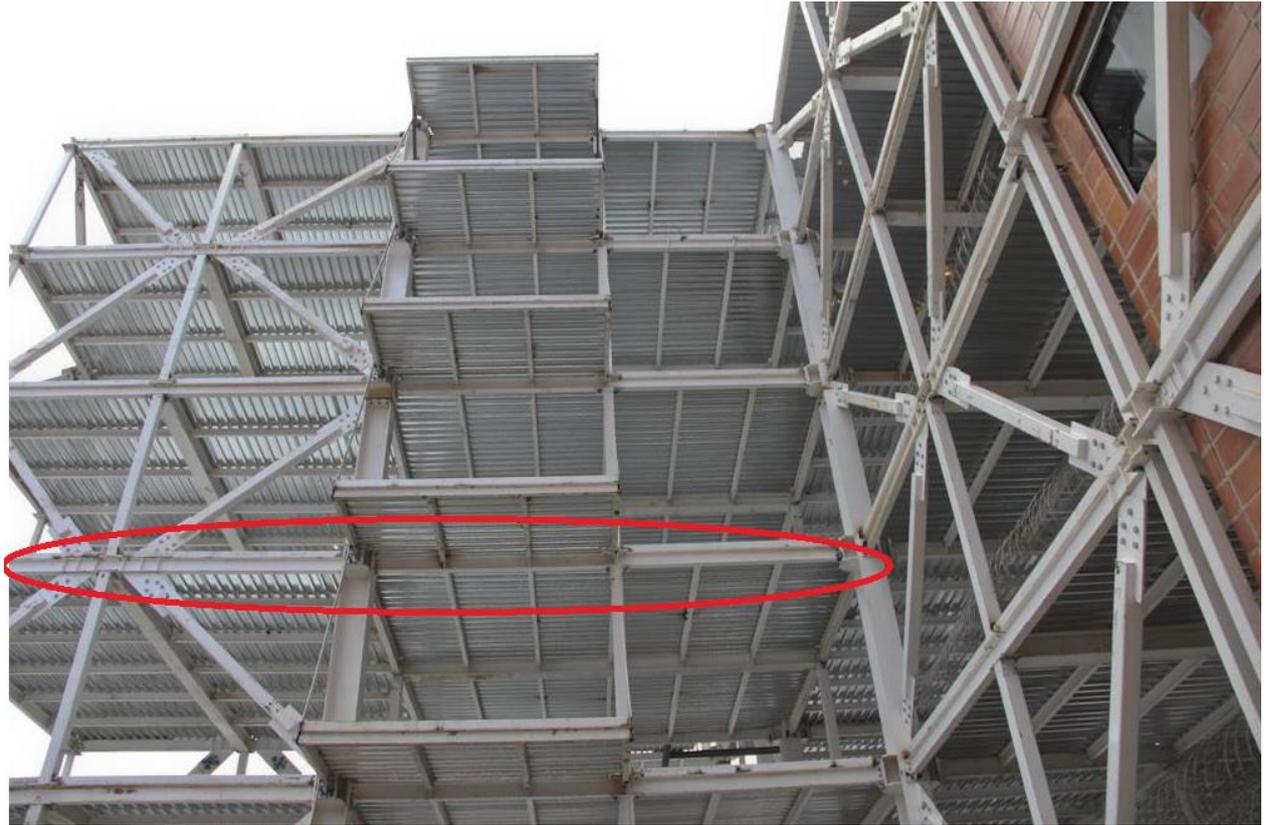
Anexo E

Viga Principal. IPE 180

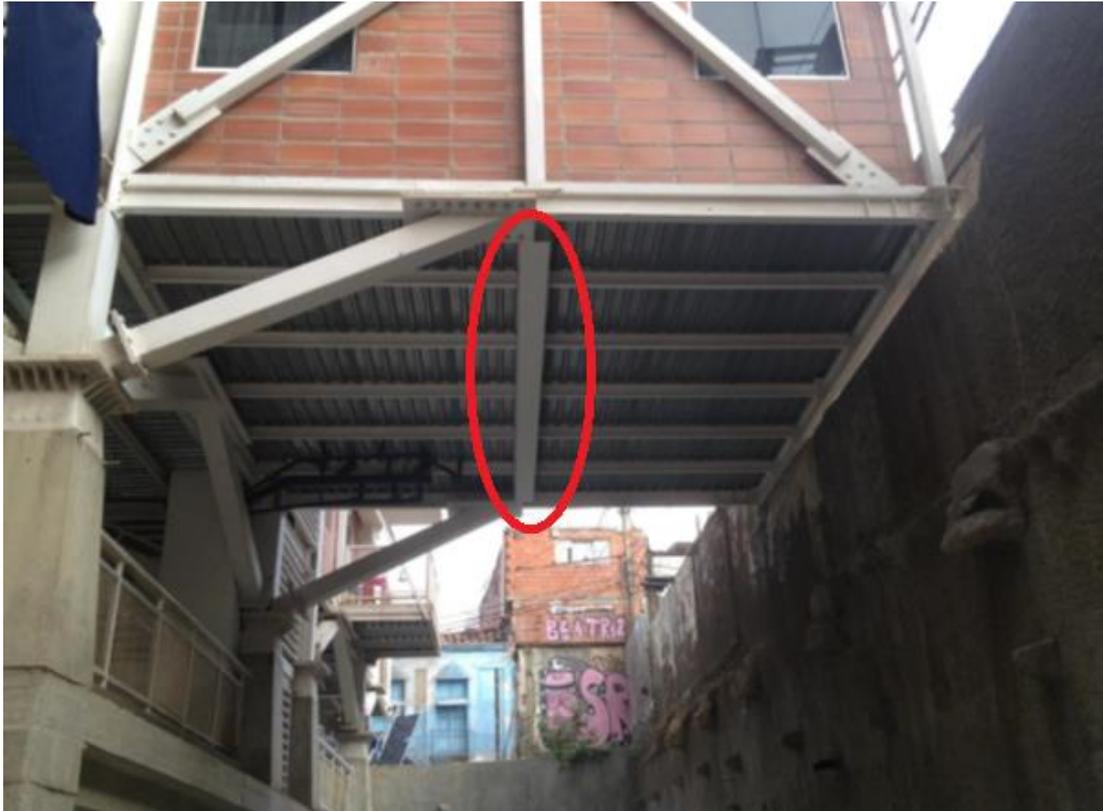
Anexo F

Viga Secundaria. IPE 200

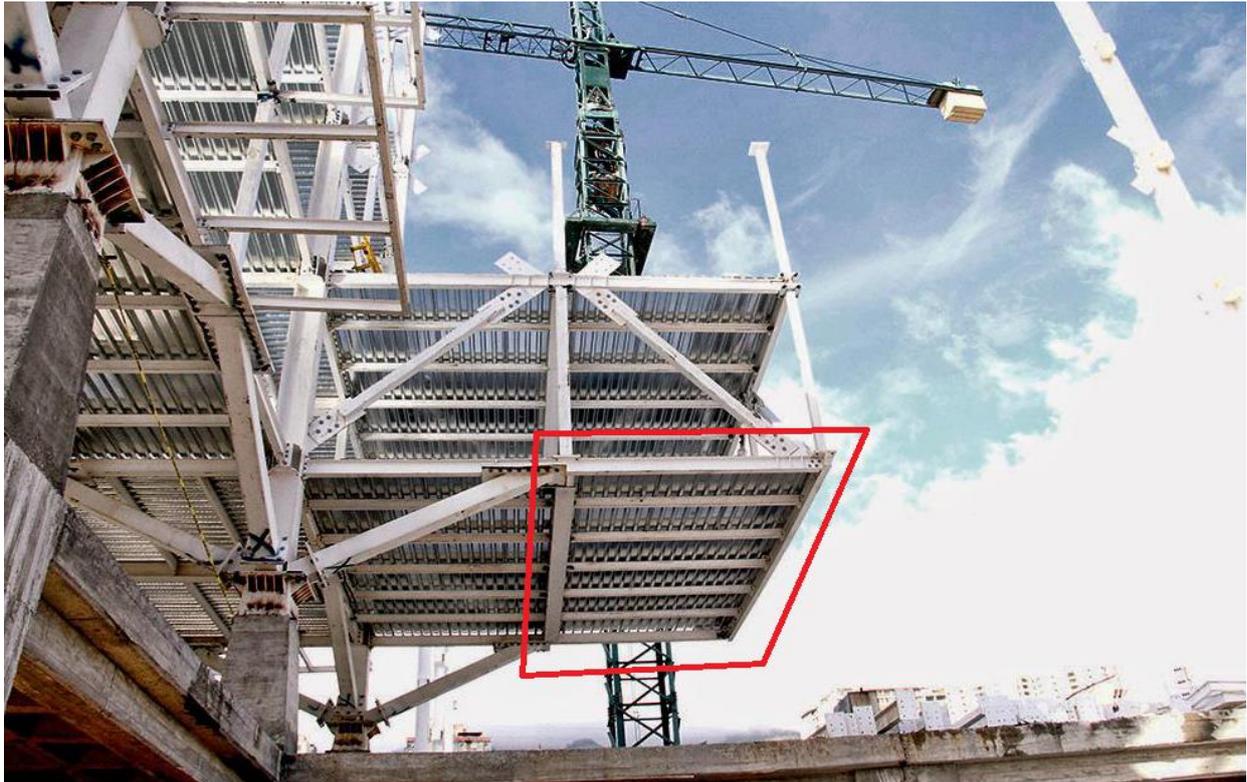
Anexo G

Viga de Reparto. IPE 140

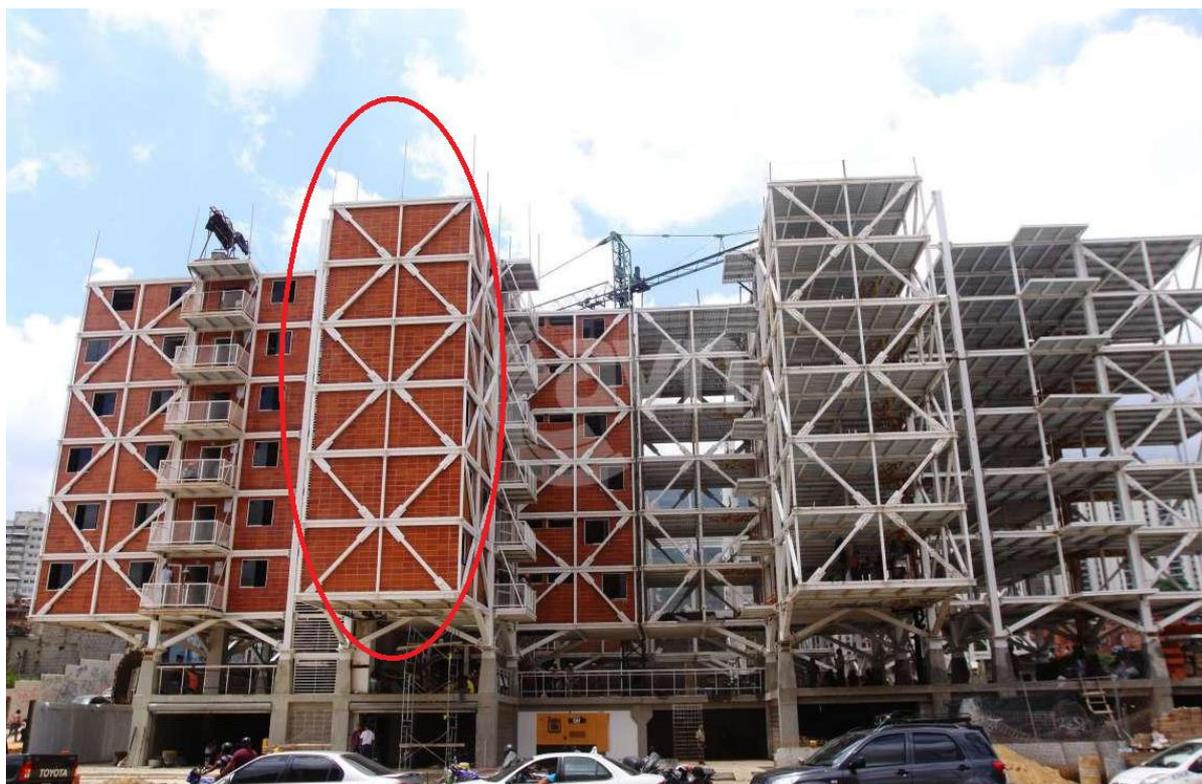
Anexo H

Arriostamientos. Perfil tubular 200 mm

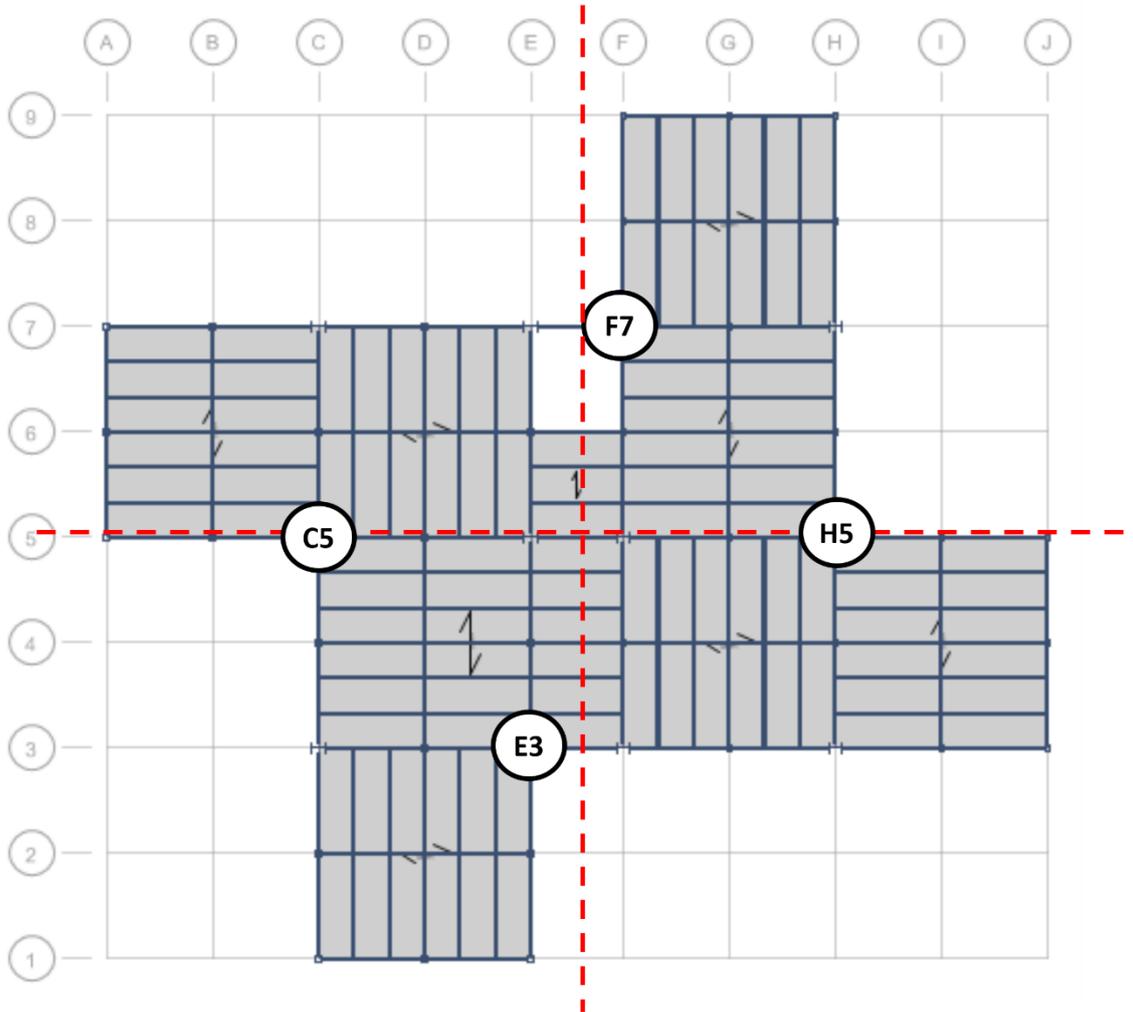
Anexo I

Vista en planta de ejes de simetría

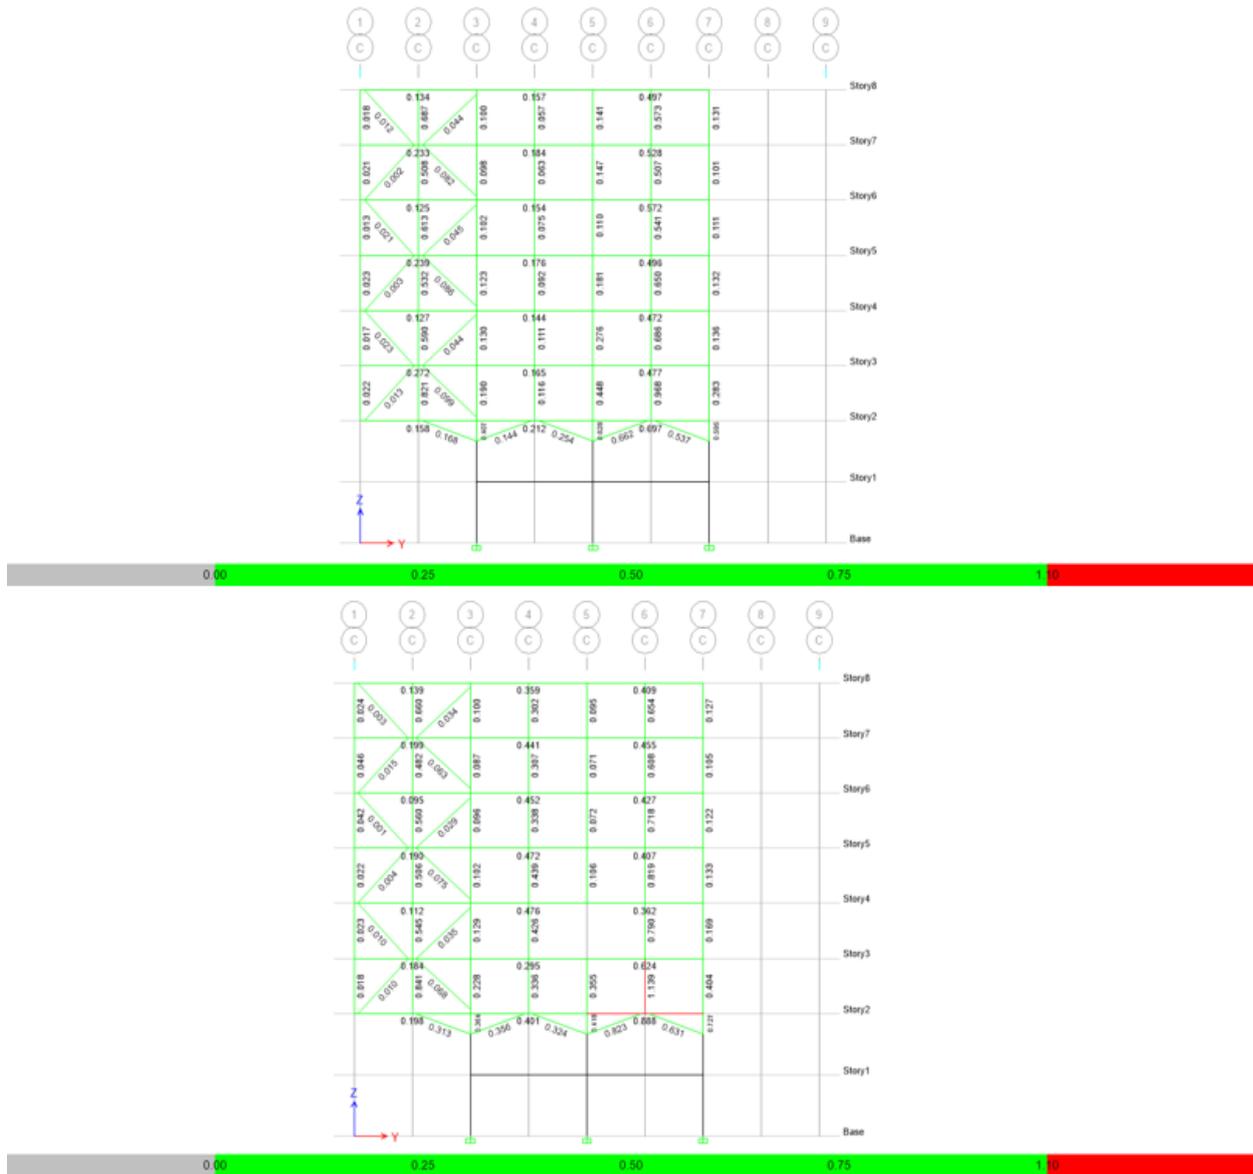
Anejo J

Caso 0 y Caso 1. Pórtico C. Caso E-C5-P3

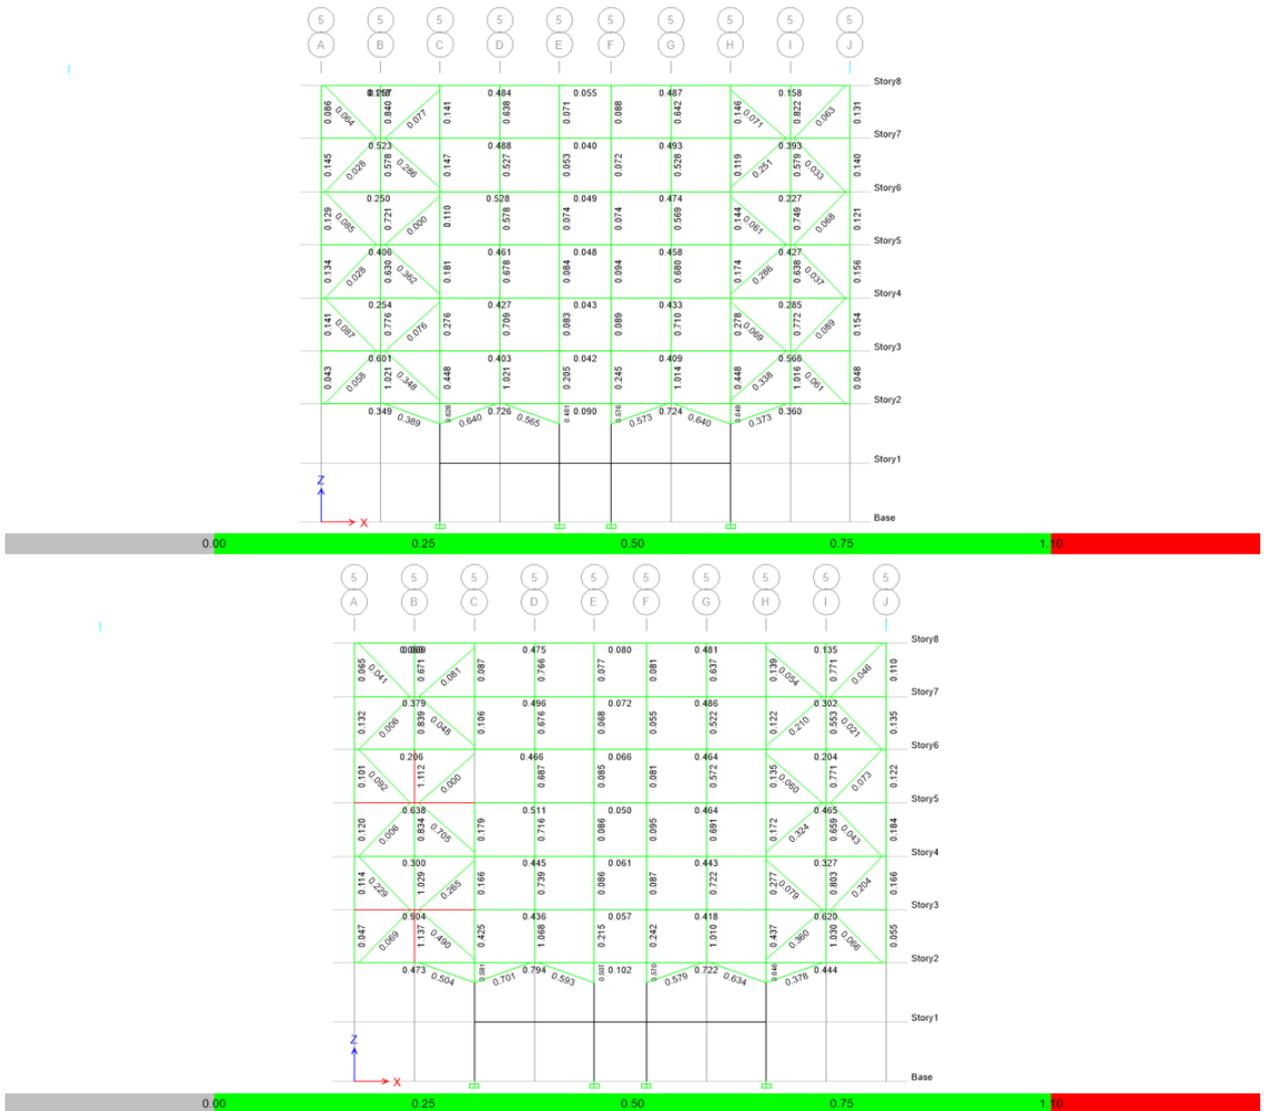
Anexo K

Caso 0 y Caso 1. Pórtico C. Caso E-C5-P5

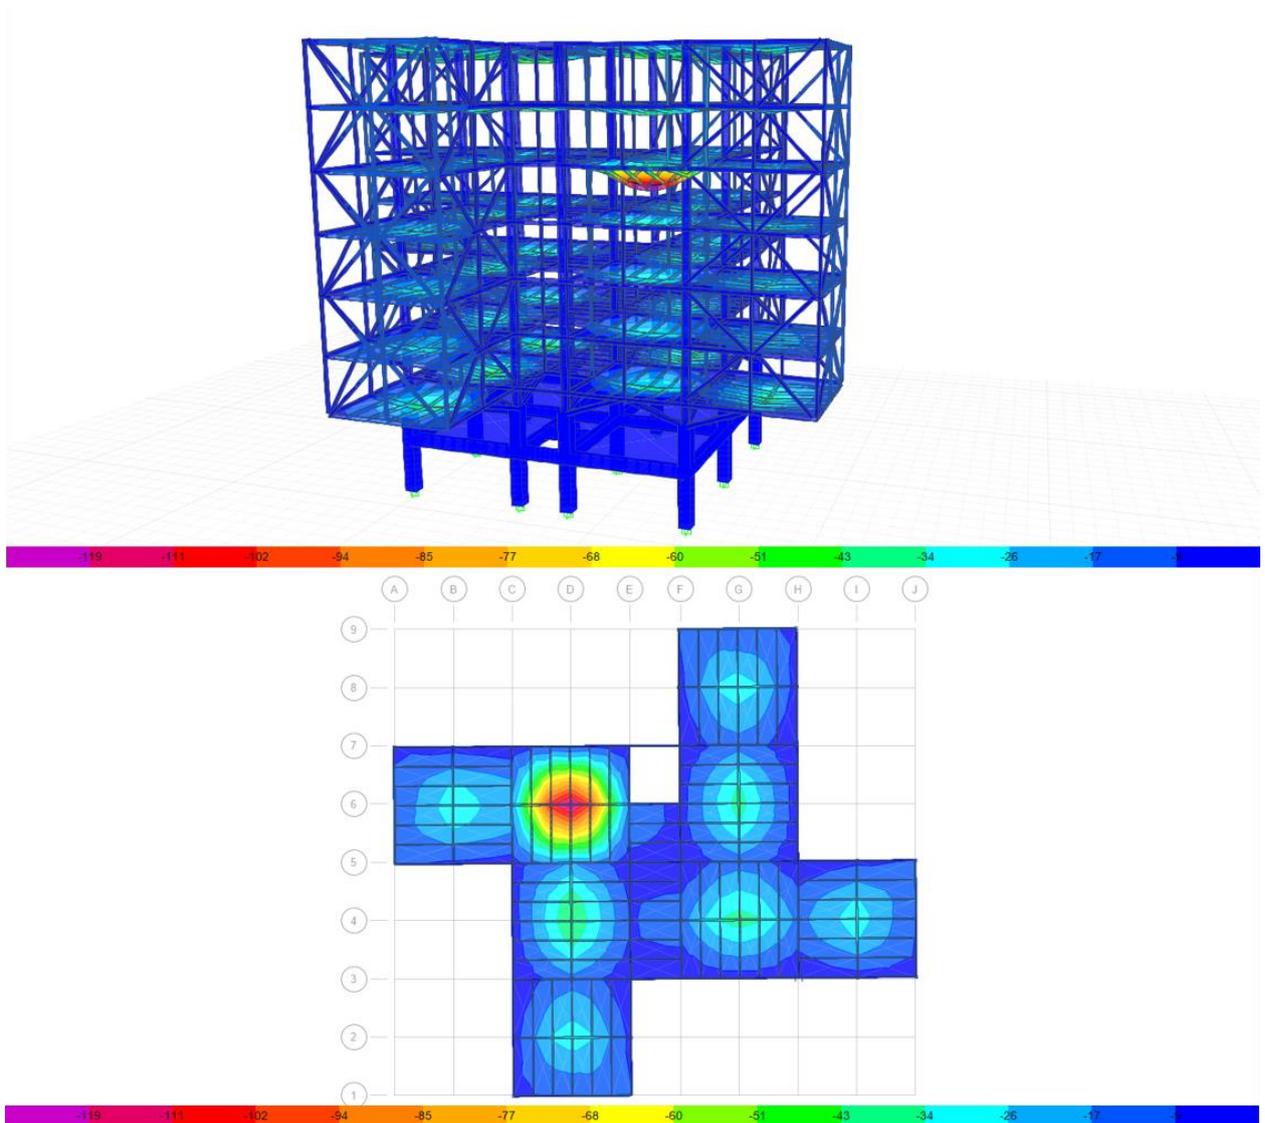
Anexo O

Desplazamiento vertical (cm) a 700 °C. Caso I-Z1-P5

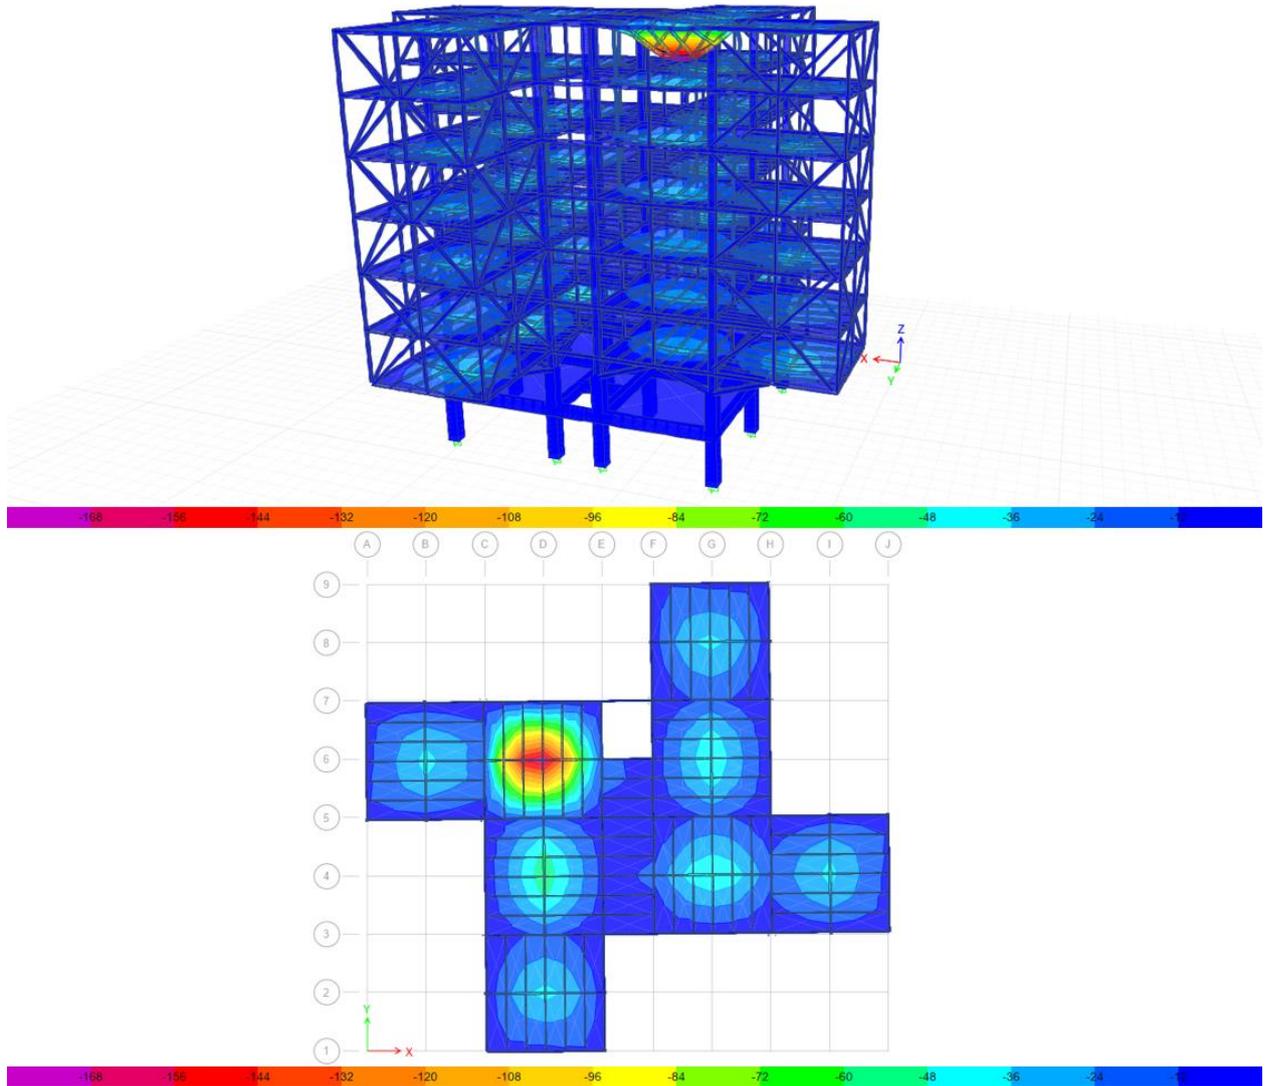
Desplazamiento vertical (cm) a 700 °C. Caso I-Z1-P7
