UNIVERSIDAD CATOLICA ANDRES BELLO FACULTAD DE INGENIERIA ESCUELA DE INGENIERIA CIVIL

"COMPORTAMIENTO DE LAS OBRAS PARA PROTECCION

DE MARGENES EN EL RIO APURE EN LAS POBLA
CIONES COMPRENDIDAS ENTRE GUASDUALITO Y SAN

FERNANDO DE APURE."

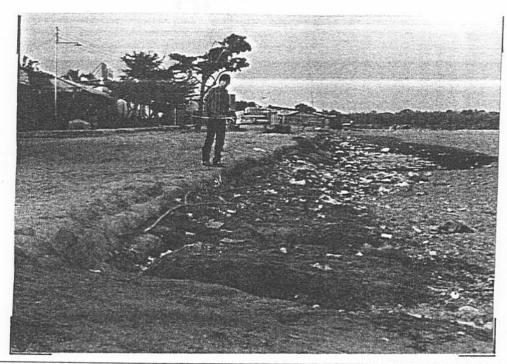
FOTO Nº I.1

OBRA: SOBRE ELEVACION DEL DIQUE EN EL PUERTO SARARE GUASDUALITO

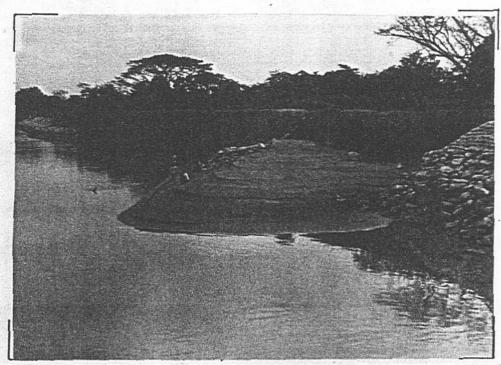
FOTO Nº I.6 PROTECCION AL DIQUE BARRIO LA MANGA LOCALIZACION: DIQUE MARGINAL EN GUASDUALITO SENTIDO: HACIA AGUAS ABAJO UBICACION CAMARA: DESDE EL ESPIGON

COMENTARIO . NOTESE LOS SACOS VOLCADOS EN LA PUNTA DEL ESPIGON QUE NECESITA SER

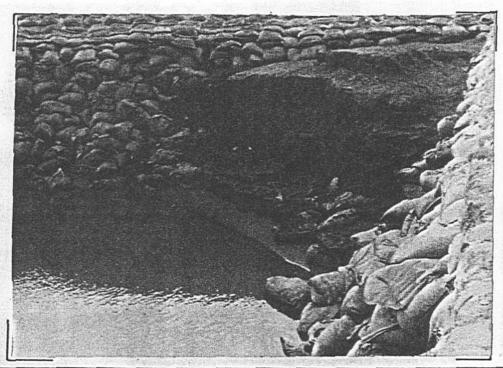
FOTO Nº 1.8

OBRA: PROTECCION AL DIQUE BARRIO LA MANGA LOCALIZACION: DIQUE MARGINAL EN GUASDUALITO

MEMBRANA DE GEOTEXTIL LA BUENA COMPACTACION NO REALIZADA PROVOCA EL DETERIORO

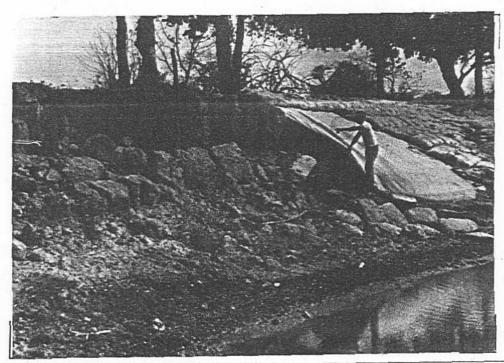
FOTO 1º II-1

LOCALIZACION: PALMARITO

TO Y UNA MAYOR PROTECCION LONGITUDINAL AGUAS ABAJO

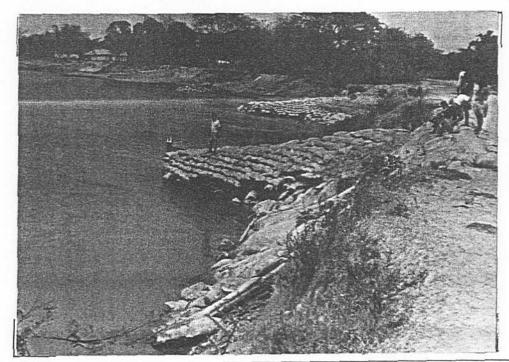
FOTO Nº II-9

LOCALIZACION: PALMARITO

COMENTARIO: BASTANTE DETERIORADO LOS PRIMEROS ESPIGONES POR LA FUERTE INCIDENCIA DEL

FLUJO SOBRE LOS MISMOS.

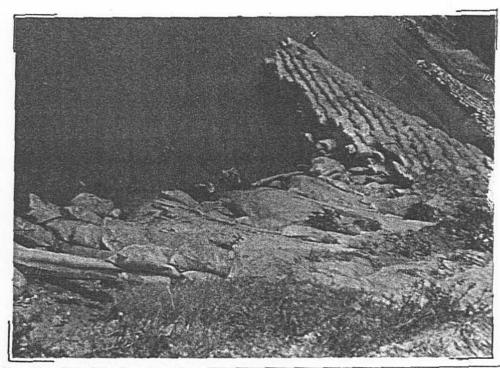
FOTO Nº II-10

OBRA OBRA DE PROTECCION AL DIQUE CON ESPIGONES

UBICACION CAMARA: SOBRE EL DIQUE

COMENTARIO: DESPROVISTOS DE LOS SACOS QUE PROTEGEN LA MEMBRANA EN EL EMPOTRAMIENTO AMENAZADO CON DESTRUIR EL ESPIGON.

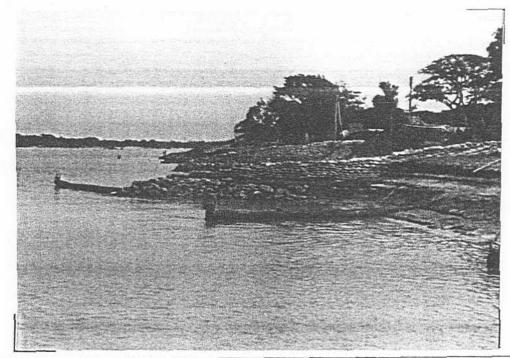
FOTO Nº 111-5

OBRA: PROTECCION CON ESPIGONES CORTOS

GEN. PRIMER ESPIGON BUEN FUNCIONAMIENTO.

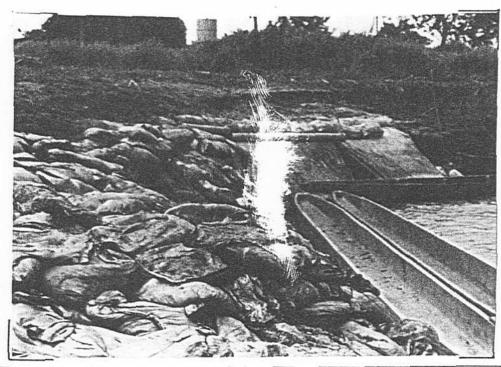
FOTO Nº III-6
OBRA:	PROTECCION CON ESPIGONES CORTOS
LOCALIZACION :	SAN VICENTE
SENTIDO:	HACIA AGUAS ARRIBA DE LA CARA DEL ESPIGON
UBICACION CAMA	RA. ULTIMOS ESPIGONES
COMENTARIO I	DESTRUCCION POR PARTE DE LOS LUGAREÑOS Y MALA CONFORMACION DEL TERRENO
DEJAN AL DESC	CUBIERTO LA MEMBRANA Y EL ARRASTRE DE FINOS ES INEVITABLE COMO CONSE -
CUENCIA DE L	EROSION Y POSTERIOR DESTRUCCION DEL DIQUE
TOMADA POR	CARLOS REYES FECHA DICLIMBRE 1987

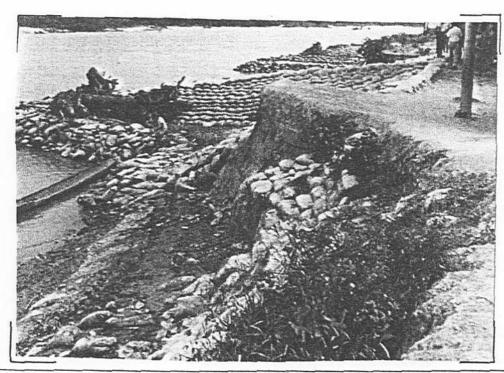
FOTO Nº III-8 CBRA PROTECCION CON ESPIGONES CORTOS LOCALIZACION : SAN VICENTE SENTIDO : HACIA AGUAS ABAJO UBICACION CAMARA SOBRE EL DIQUE MARGINAL COMENTARIO RIO Y ADEMAS DANAN AL VOLCAR CON DISPOSITIVOS BOLSACRETO-NO SE CONFORMO EL TERRE COMO SE HABIA PROYECTADO.

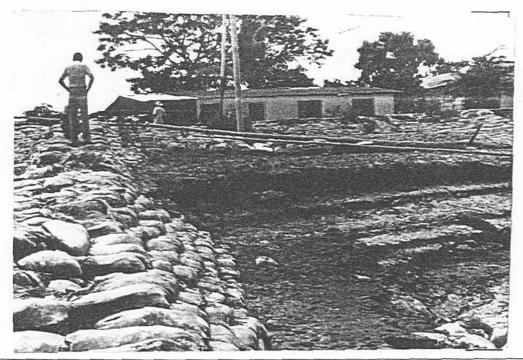
FOTO Nº TIT-9

QUE ESTAN CERCA DE LA OBRA PONEN EN PELIGRO LA ESTABILIDAD DEL DIQUE.

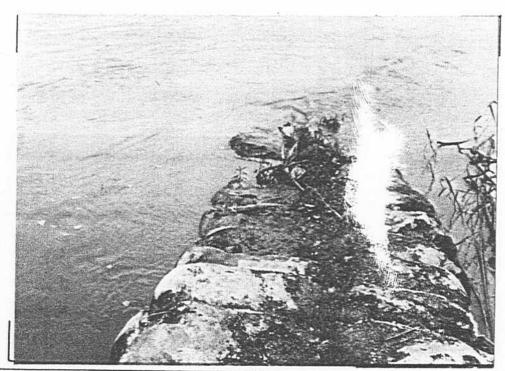
FOTO Nº III-16
OBRA:	PROTECCION CON ESPIGONES CORTOS
LOCALIZACION :	SAN VICENTE
SENTIDO:	DIRECCION DEL ESPIGON HACIA EL RIO
UBICACION CAMA	RA: PRIMER ESPICON
COMENTARIO .	SE OBSERVA GRAN VELOCIDAD EN LA PUNTA DEL ESPIGON POR DESVIO DE LINEAS
DE CORRIENT	TE. LAS BOLSAS SE ENCUENTRAN ROTAS FALTA MANTENIMIENTO"

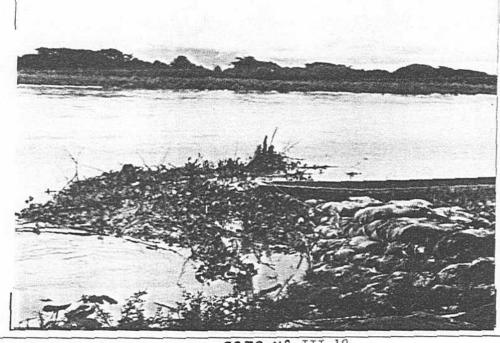
FOTO Nº III-19

CIDADES SE GENERAN ALEJADAS DE LA MARGEN, SE ESTAN DEPOSITANDO SEDIMENTOS

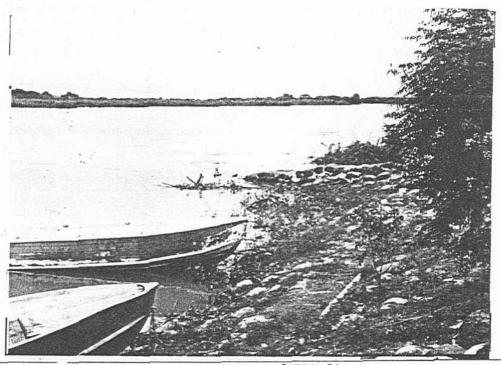
FOTO Nº III-21

COMENTARIO: LOS LUGAREÑOS UTILIZAN LA OBRA COMO EMBARCADERO O PUERTO DETERIORAN

SERVESE AGUAS MUERTAS.

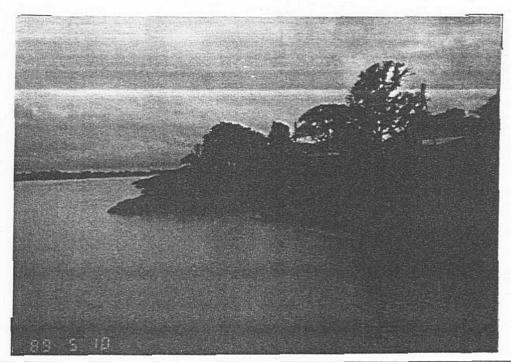
FOTO Nº III-23
OBRA :	PROTECCION CON ESPIGONES CORTOS
LOCALIZACION :	SAN VICENTE
SENTIDO :	HACIA AGUAS ABAJO
UBICACION CAMAR	A SOBRE EL ESPIGON
COMENTARIO :	HASTA LA FECHA EN TERMINOS GENERALES LA OBRA HA CUMPLIDO SU OBJETIVO
OUE ES EL DE	MANTENER LA MARGEN LAS LINEAS DE CORRIENTE ESTAN ALEJADAS; HAY AGUAS
MUERTAS EN LA	
TOMADA POR:	ING. LUIS A. MEJIA M. FECHA: 10.5.89

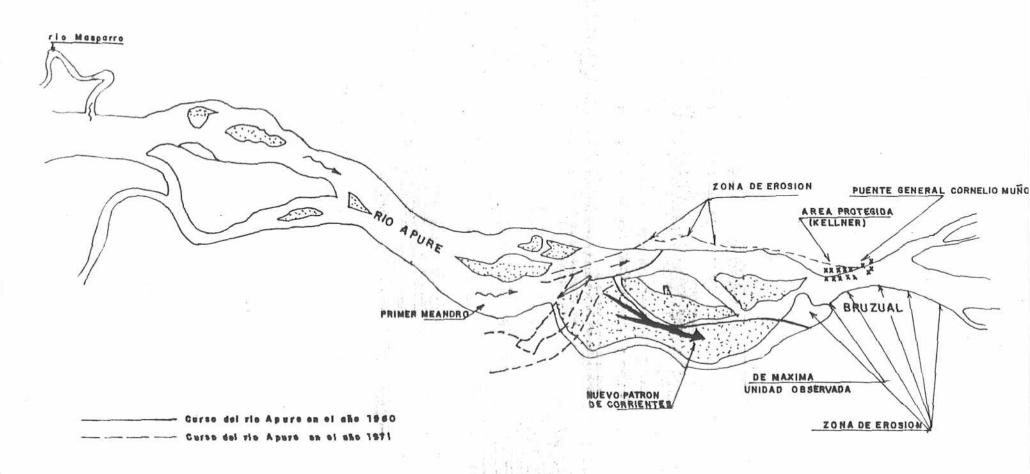
FIGURA 1

La isla que se formaba aguas arriba del puente sufría un desplazamiento hacia la parte aguas abajo. (Ver figura 1).

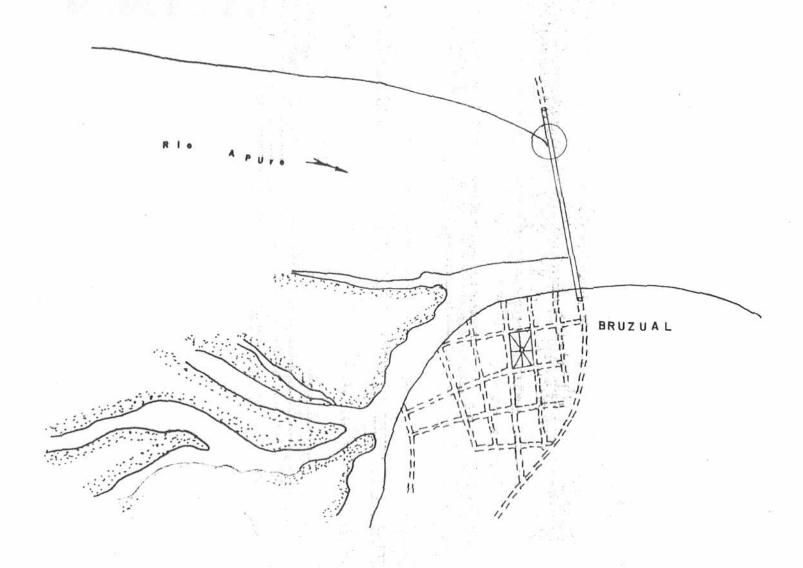
FIGURA 2

evolución continuó, y para 1978 se observó que el cauce principal se había desplazado hacia el norte unos 200 metros aproximadamente (Ver figuras 2 y 3). Esto trajo como consequencia que el anclaje del puente, situado en la margen izquierda, se presentara como obstáculo a la corriente principal del río, lo cual produjo una socavación local y su posterior asentamiento; poniendo en peligro la estabilidad de la estructura.

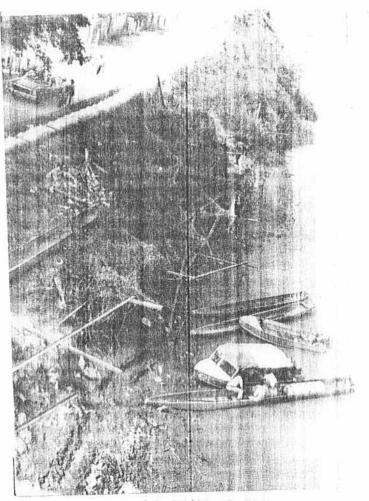
FOTO Nº _IV-4_

COMENTARIO: SE OBSERVA LA ELEVACION Y COLOCACION DEL YACKS COMO BUENA MEDIDA A MANTENIDO LA MARGEN, NOTICHE NAL DERECHO DE LA ISLA

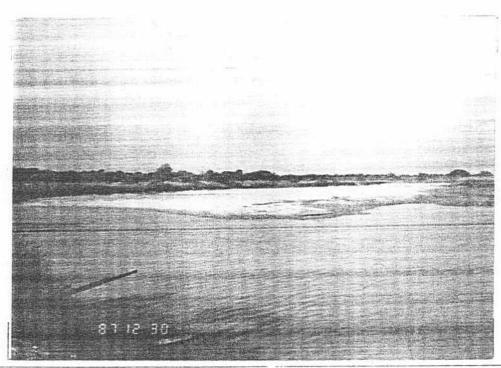
FOTO 1º IV-14

COMENTARIO: LA DEPOSICION DE SEDIMENTOS ESTA FORMANDO UNA ISLA QUE SE APROXIMA AL PUENTE CORNELIO MUÑOZ EN ESTOS ULTIMOS AÑOS DEBE SER MENOR EL ARRASTRE DE FINO DE BIDO A LA PUESTA EN FUNCIONAMIENTO DE LA REPRESA MASPARRO.

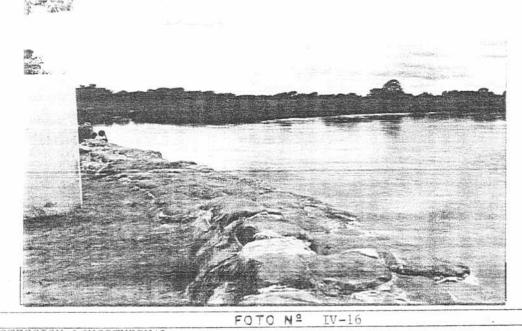
OBRA: PROTECCION LONGITUDINAL
LOCALIZACION: BRUZUAL
SENTIDO: DIRECCION AGUAS ARRIBA
UBICACION CAMARA: MARGEN RIO
COMENTARIO: ESTA OBRA FUE MANTENIDA EN MAYO 88 HA CUMPLIDO EL OBJETIVO DE PROTEGER

LA MARGEN SE OBSERVA UN DESVIO DEL RIO CON BASTANTE AFLUENCIA DE AGUA, BOMBA MUY
PROXIMA AL REO.

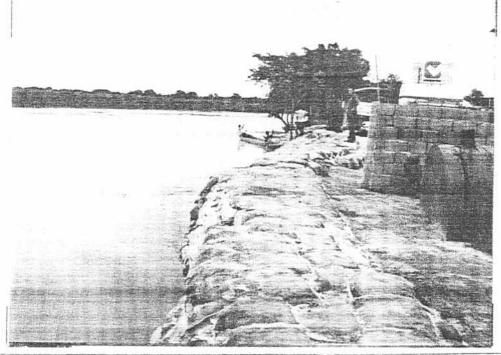
FOTO Nº IV-17

- c) Fudimos también apreciar mala petrificación de las bolsas provocando un rápido deterioro de la obra tal vez, debido al poco riego y altas temperaturas. Por último hay notable separación de algunos sacos que permite la entrada de agua, provocando posteriormente la destrucción de la membrana y el lavado de finos cuando el río descienda, todo ello refleja una posible falla en el personal de inspección. Ver fotos IV-17.18.

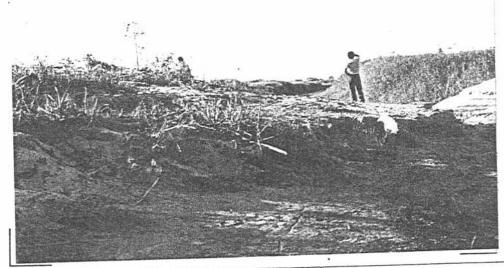
FOTO N	10 A-T
OBRA:	PROTECCION CON ESPIGONES	
LOCALIZACION:	APURITO, MARGEN DERECHA	
SENTIDO :	HACIA AGUAS ARRIBA	
UBICACION CAMARA :	SOBRE EL DIQUE	TO THE STATE OF TH
COMENTARIO :	LA SERIE DE ESPIGONES CUMPL	IO SU OBJETIVO A CABALIDAD PRESENTO
UNA EXTENSION DE	ZONA VERDE RECUPERADA	
TOMADA POR:	GERARDO REYES	FECHA: 29.12.87

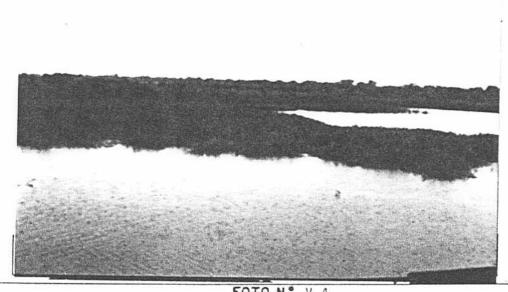
FOIO N= V-4
OBRA:	PROTECCION CON ESPIGONES
LOCALIZACION:	APURITO . MARGEN DERECHA
SENTIDO	DIRECCION AGUAS ARRIBA
UBICACION CAMARA	EN UN ESPIGON
COMENTARIO	CRECIMIENTO VEGETACION Y AGUAS MUERTAS EN AGUAS MUERTAS EN UN CA
NAL POR DONDE SE	METIA EL RIO AMENAZANDO LAS CASAS.
- 14-11-2-2 119	M 06 DEVES

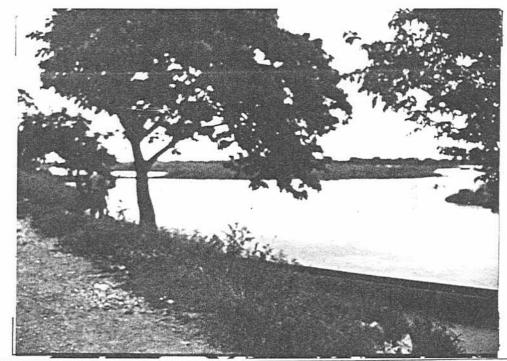
FOT	O Nº V-5				
OBRA:	PROTECCION CON ESPIGONE					
LOCALIZACION:	APURITO-MARGEN DERECHA					
SENTIDO :	DIRECCION AGUAS ARRIBA					
UBICACION CAMARA	MARGEN DEL RIO				•	
COMENTARIO :	DEBE CONTRALARSE LAS DI	MENSIONES DEL	CANAL	DE ENTRA	DA PARA	DETER-
MINAR SUS BONDAD	ES.					
TOMADA POR:	GERARDO REYES	FECHA	: 3.0	9.38

- Debe también controlarse la entrada de agua por el canal que se encuentra en la mitad de la obra (ver fotos V-5 y 6), ya que se observó que existe gran cantidad de agua y alta velocidad de flujo pudiendo deteriorar los espigones 7, 8, 9, 10 del Grafico Nos. 7.

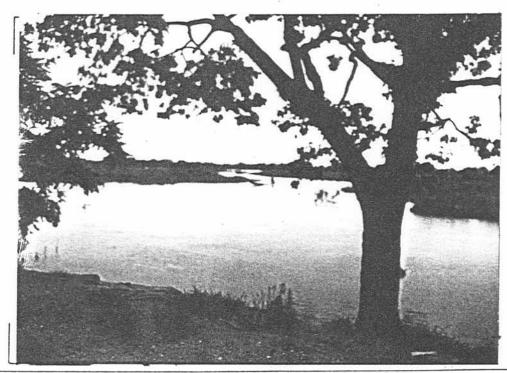
FOTO Nº V-6
OBRA:	PROTECCION CON ESPIGONES
LOCALIZACION :	APURITO, MARGEN DERECHA
SENTIDO	AGUAS ARRIBA
UBICACION CAMARA	MARGEN DEL RIO
COMENTARIO	EL OBJETIVO DEL CANAL ES EL DE SEDIMENTAR CON VELOCIDADES BAJAS
_PERO EN ESTE PUN'	TO SE APRECIA ALTAS VELOCIDADES Y ARRASTRE DE SEDIMENTOS SE REQUIE
RE UN CONTROL

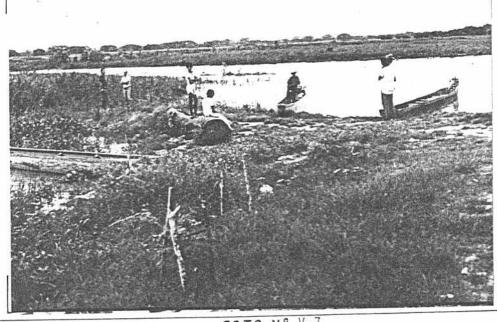
FO	TO Nº V-7
OBRA:	PROTECCION CON ESPIGO	NES
LOCALIZACION :	APURITO, MARGEN DEREC	HA
SENTIDO :	DIRECCION AGUAS ABAJO	
UBICACION CAMARA :	MARGEN DEL RIO	THE PLANT OF THE PLANT OF THE PLANT PASA
COMENTARIO :	AGUAS MUERTAS NO HAY	COMUNICACION DIRECTA CON EL RIO, NO PASA
SOBRE EL ESPIGON	CUMPLIENDO EL OBJETIVO	DE RELLENAR
TOMADA POR:	CARLOS REYES	FECHA: 3.9.88

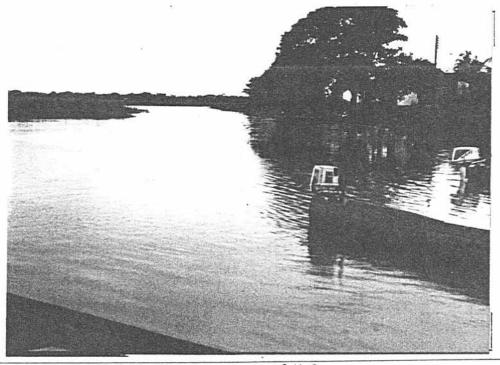
FO	OTO Nº V-9	
OBRA :	PROTECCION CON ESPIGO	ONES	
LOCALIZACION:	APURITO, MARGEN DEREC	CHA	
SENTIDO :	DIRECCIÓN AGUAS ABAJO		
UBICACION CAMARA :	ECDICON EN MITAD DE O	ORPA	
COMENTARIO :	SE OBSERVAN AGUAS MUE	ERTAS EN CANAL CUYO OBJETIVO ES EL DE P	ERMI-
TIR EL PASO DE	AGUA CON SEDIMENTOS.		
TOMADA POR:	GERARDO REYES	FECHA: 3.9.88

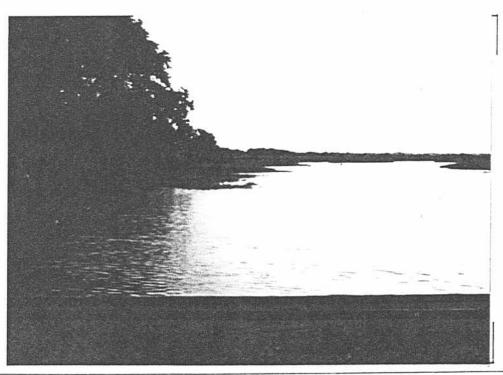
FOTO Nº V-10		
OBRA	PROTECCION CON ESPIGONES	
LOCALIZACION :	APURITO, MARGEN DERECHA	
SENTIDO	DIRECCION AGUAS ARRIBA	
UBICACION CAMARA	ESPIGON DEL MEDIO DE OBRA	
COMENTARIO	SE OBSERVA CRECIMIENTO DE VEGETACION EN LA MARGEN DONDE UNA VEZ-	
REPRESENTO PELIC	GRO_NOTESE FUNCIONAMIENTO DE PRIMEROS ESPIGONES

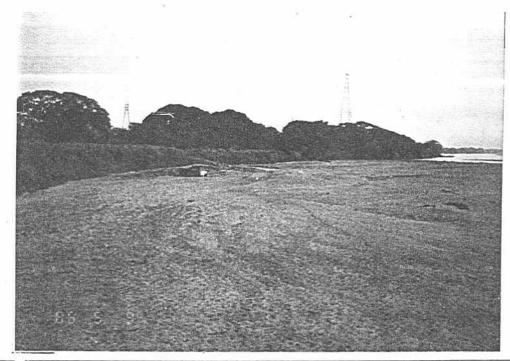
FOTO Nº V-11
OBRA:	PROTECCION CON ESPIGONES
LOCALIZACION:	APURITO, MARGEN DERECHA
SENTIDO:	HACIA AGUAS ARRIBA
UBICACION CAMARA	SOBRE ESPIGON Nº 1
COMENTARIO :	BARRA DE ARENA FORMADA ARRIBA DEL PRIMER ESPIGON SAQUE DE ARENA INCONTROLADO
TOU 404 000:	
TOMADA POR:	LUIS A. MEJIA M. FECHA: 9.5.89

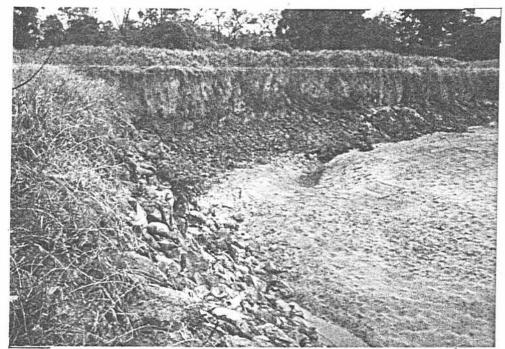
FOTO Nº V-13	
OBRA:	PROTECCION CON ESPIGONES	
LOCALIZACION:	APURITO, MARGEN DERECHA	
SENTIDO :	HACIA MARGEN	
UBICACION CAMAR	A PRIMER ESPIGON	
COMENTARIO :	NOTESE EROSION DE MARGEN AGUAS ARRIBA DEL ESPIGON	
TOMADA POR:	ING. LUIS A. MEJIA M. FECHA: 9.5.89

- En esta obra se destaca la importancia de consultar a la Dirección de Estudios y Proyectos para realizar cualquier modificación.
- Se debe hacerle un seguimiento periódico a la obra y mantenerla en los sitios donde lo requiera para evitar el deterioro de la misma y no perder lo recuperado (Fotos Nos. V-2 y V-13).

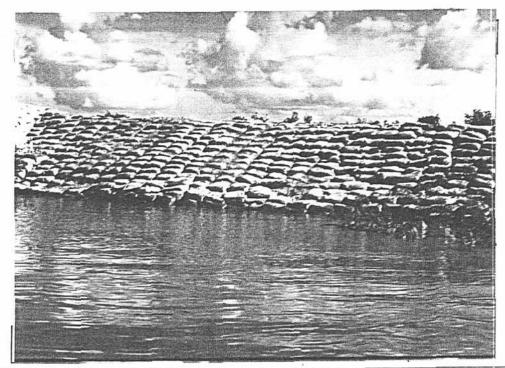
FOTO Nº VI-14		
OBRA:	PROTECCION CON ESPIGONES AL DIQUE LA GUANOTA	
LOCALIZACION :	LA_GUANOTA	
SENTIDO :	DEL RIO HACIA LA RIBERA	
UBICACION CAMARA	CANOA DE MOTOR.	
COMENTARIO :	SE APRECIAN ESPIGONES VIEJOS Y LOS COLOCADOS RECIENTEMENTE. SE	
OBSERVA BUENA CO	LOCACION Y BUEN FUNCIONAMIENTO DEL PRIMER ESPIGON.

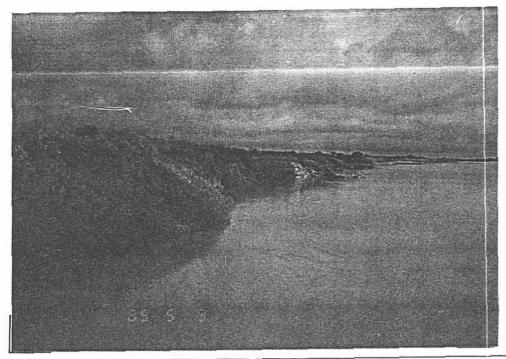
FOTO Nº VI-16
OBRA:	PROTECCION AL DIQUE LA GUANOTA
LOCALIZACION :	RIO APURE-HACIENDA LA GUANOTA
SENTIDO :	HACIA AGUAS ARRIBA
UBICACION CAMARA	EN LA MARGEN
COMENTARIO :	NOTESE SEPARACION ENTRE EL ESPIGON Nº 2 y 1 OBSERVESE DESTRUCCION
DE LA CARA AGUAS	
TOMADA POR	ING LIITS A MEJIA M FECHA: 9.5.89

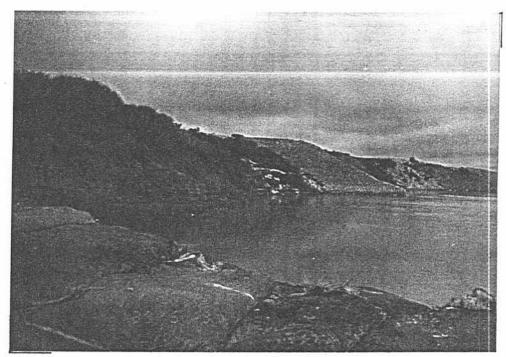
FOTO Nº VI-18
OBRA:	PROTECCION AL DIQUE LA GUANOTA
LOCALIZACION:	RIO APURE HACIENDA LA GUANOTA
SENTIDO:	HACIA AGUAS ARRIBA
UBICACION CAMARA:	ESPIGON
COMENTARIO :	DEBIDO A LA CONSTRUCCION DE UNA CRESTA HORIZONTAL. LA EROSION
DE LA MARGEN FUE	
TOMADA POR:	ING. LUIS A. MEJIA M. FECHA: 9.5.89

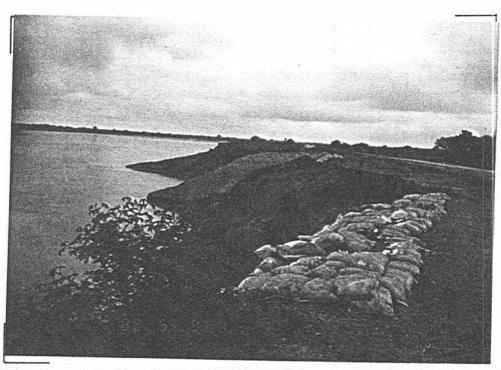
FOTO Nº VI-19
OBRA:	PROTECCION AL DIQUE LA GUANOTA
LOCALIZACION:	RIO APURE HACIENDA LA GUANOTA
SENTIDO:	HACIA AGUAS ABAJO
UBICACION CAMARA .	ABAJO DEL ESPIGON Nº 8
COMENTARIO :	EROSION AGUAS ABAJO DE ESPIGON CON CRESTA INCLINADA

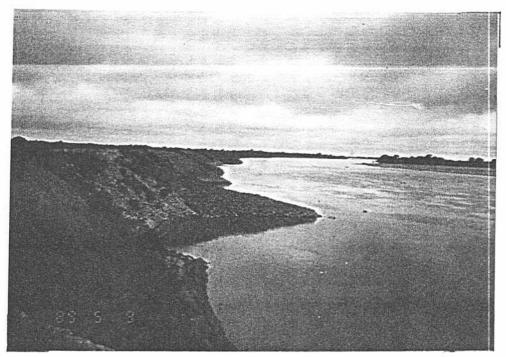
FOTO Nº VI-20			
OBRA:	PROTECCION AL DIQUE LA GUANOTA		
LOCALIZACION:	RIO APURE, HACIENDA LA GUANOTA		
SENTIDO :	HACIA AGUAS ARRIBA		
UBICACION CAMARA:	ESPIGON		
COMENTARIO :	ESPIGON N° 9 CARA AGUAS ABAJO EN BUEN ESTADO. NOTESE MARGEN		
AGUAS ABAJO DEL	ESPIGON CON CRESTA HORIZONTAL.		
TOMADA POR:	ING. LUIS A. MEJIA M. FECHA: 9.5.89

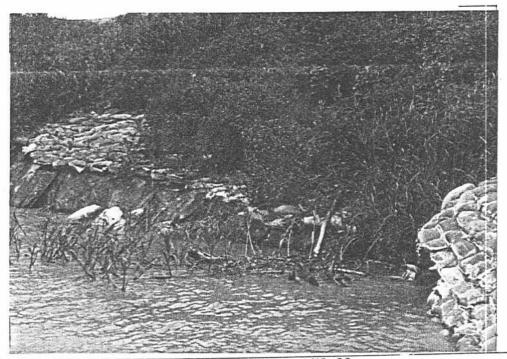
FOTO Nº VI-22
OBRA:	PROTECCION AL DIQUE SAN FERNANDO, APURITO, SECTOR LA GUANOTA
LOCALIZACION:	HACIENDA LA GUANOTA
SENTIDO:	HACIA AGUAS ABAJO
UBICACION CAMARA:	SOBRE EL ESPIGON
COMENTARIO :	VEASE LOS SACOS CAIDOS AL PIE DEO TALUD Y DEL ESPIGON
TOMADA POR:	ING. JOSE VALLES FECHA: JUNIO 89

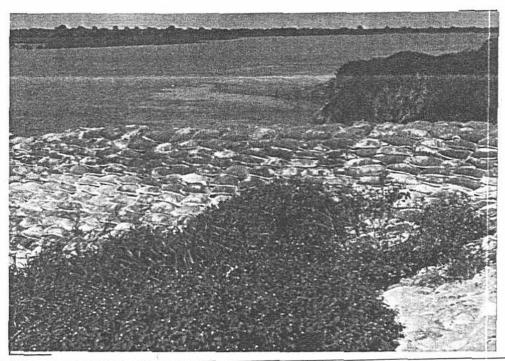
FOT	O Nº VI-24
OBRA:	PROTECCION AL DIQUE SAN	FERNANDO, APURITO
LOCALIZACION :	HACIENDA LA GUANOTA	
SENTIDO :	HACIA AGUAS ABAJO	
UBICACION CAMARA:	SOBRE EL DIQUE	
COMENTARIO :	ESPIGON N° 6-7 CONSTRUIT	00 EN 1988 NOTESE LA ALTURA ADECUADA DEL
MISMO.		
TOMADA POR:	ING. JOSE VALLES	FECHA: JUNIO 89

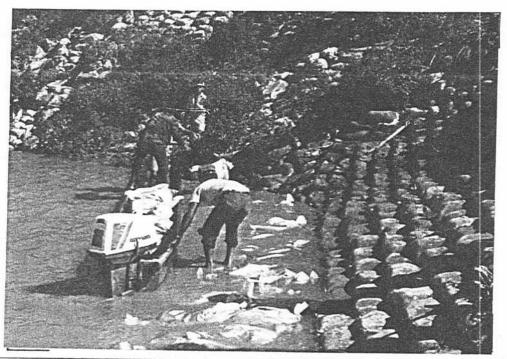
FOTO Nº	VI-26	
OBRA:	PROTECCION AL DIQUE SAN FERNANDO, APURITO		
LOCALIZACION:	HACIENDA LA GUANOTA	HEOS ALBITIO	
SENTIDO:	HACIA LA MARGEN DERECHA		
UBICACION CAMARA:	SOBRE LA CANAO CON MOTOR		
COMENTARIO: ALTURA.		L ESPIGON N° 6 PARA COMPLETAR SU	
TOMADA POR:	ING. JOSE VALLES	FECHA: JUNIO 89

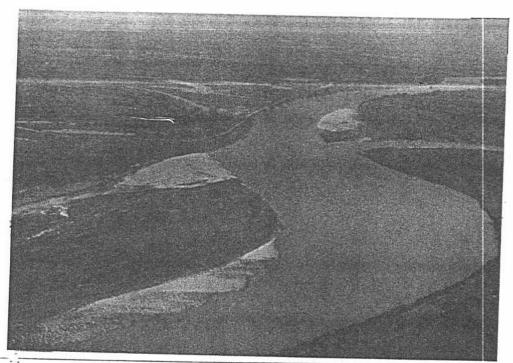
FOTO Nº VI-28
OBRA:	DIQUE DERECHO SAN FERNANDO, LA GUANOTA
LOCALIZACION:	SAN FERNANDO
SENTIDO :	
UBICACION CAMARA:	HACIA AGUAS ARRIBA DENTRO AVION COMERCIAL
COMENTARIO :	TOMA AVIACION COMERCIAL NOTESE CONFLUENCIA DEL RIO PORTUGUESA
CON EL APURE Y I	A ISLA QUE SE FORMA EN CONFLUENCIA DE LOS RIOS .EL DIQUE ESTA MUY
TOMADA POR:	ACTIVO DEL RIO Y CERCA DE LA CONFL. HACIA AGUAS RRIBA
THE TOTAL	ING. JOSE VALLES FECHA: JUNIO 89

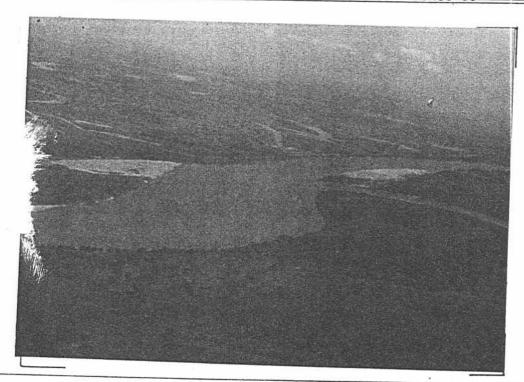
FOTO Nº VI-29
OBRA:	
LOCALIZACION :	DIQUE SAN FERNANDO, LA GUANOTA (PROTECCION ESPIGONES) SAN FERNANDO
SENTIDO	AGUAS ARRIBA
UBICACION CAMARA.	DENTRO AVION COMERCIAL
RE, LA OBRA EN	VEASE INMÉDIATO AGUAS ARRIBA DE LA CONFL.DEL PORTUGUESA CON EL APU EL DIQUE BIRUACA APURITO SECTOR LA GUANOTA SE OBSERVAN LOS ESPIGONES
	ING. JOSE VALLES FECHA JUNTO 89

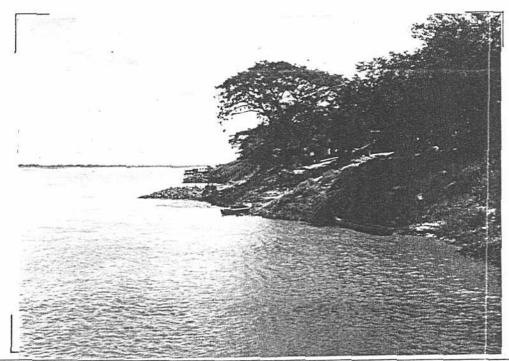
FOTO Nº VII-1

OBRA: Río Apure frente al aeropuerto San Fernando

COMENTARIO: Ha cumplido su funcionamiento retiró al río del dique construído, se observa la construcción de casas de familia pudiendo provocar una falla en el buen funcionamiento.

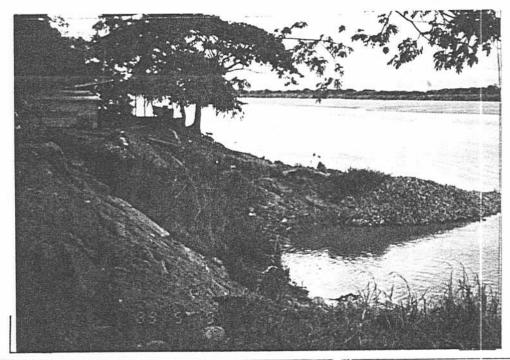
FOTO Nº VII-3 Río Arauca frente al aeropuerto de San Fernando OBRA:

LOCALIZACION : SENTIDO : margen derecha SENTIDO: hacia aguas arriba UBICACION CAMARA: margen

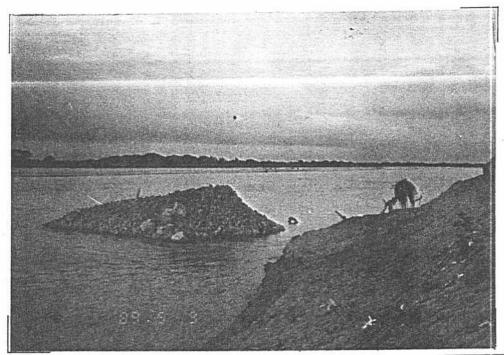
FOTO Nº VII-5

Río Apure arriba del aeropuerto de San Fernando OBRA:

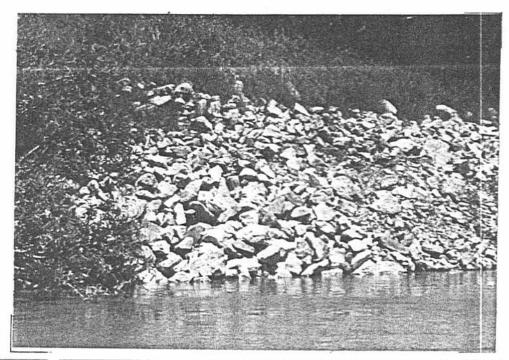
FOTO Nº VII-8

OBRA: Protección margen San Fernando

COMENTARIO Empedrado de protección de margen aguas arriba del puente María Nieves, margen izquierda se cree que está obra fue ejecutada en la decada del 70.

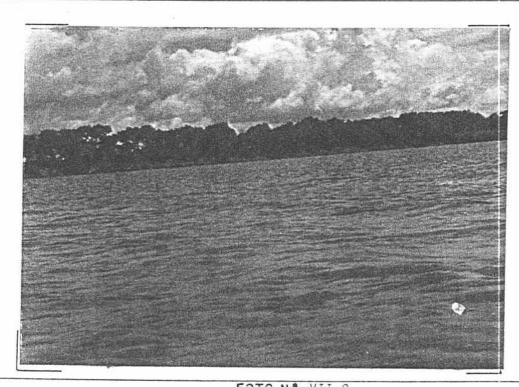
FOTO Nº VII-9

OBRA Protección margen San Fernando

COMENTARIO Protección creemos que fue ejecutada en al año 60

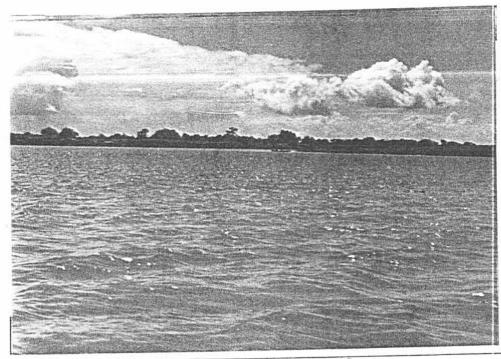
FOTO Nº VII-10

OBRA: Dique marginal derecho

COMENTARIO: Margen derecha aguas arriba del puente allí se realizaron obras proyecta das por Laboratorio de Hidráulica en los años 70.

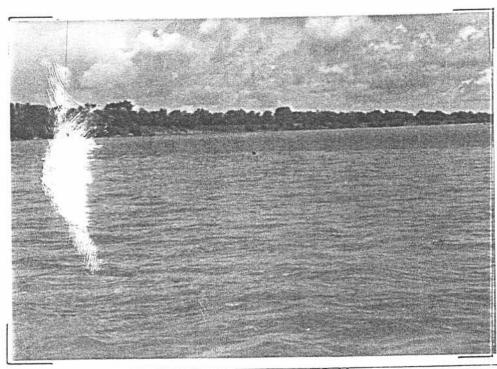
FOTO Nº VII-11

OBRA. Dique marginal derecho
LOCALIZACION SOBre canoa

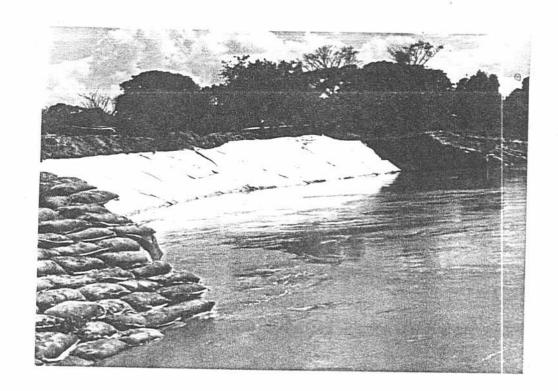
Foto N° 1

- 14) Queremos hacer notar que el pueblo de Quintero, el cual se encuentra en la margen derecha del río Apure ubicado entre San Vicente y Palmarito aunque no lo incluimos en nuestra tésis vemos que según proyecto del año 1987 se hicieron seis (6) espigones y en este año de 1988 se está realizando a su vez una protección longitudinal entre los mismos (Ver fotos 1-2) que

creemos son soluciones inadecuadas en cuanto a los costos económicos se refieren.
