TRABAJO ESPECIAL DE GRADO

PLAN ESPECIAL PARA LA RECUPERACIÓN Y RESTAURACIÓN INTEGRAL
DE LA CASA DE BALCON EN SOLEDAD, ESTADO ANZOÁTEGUI.

presentado por
Ing. Capote Peña Carlos Manuel
para optar al título de
Especialista en Gerencia de Proyectos

Ciudad Guayana, Febrero 2008

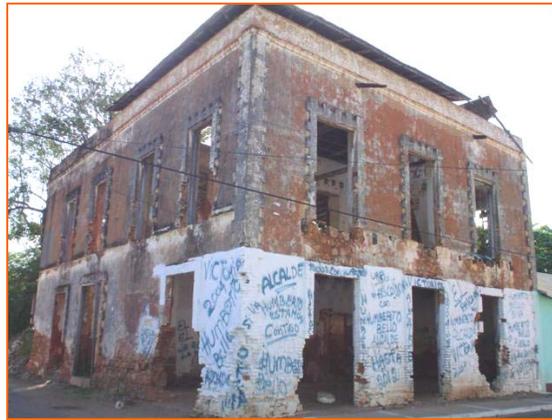
Imagen 11: Vista Actual de la edificación desde la esquina. Ambas fachadas. Cod. RF-SA-025, fotografía: M. Egui B.

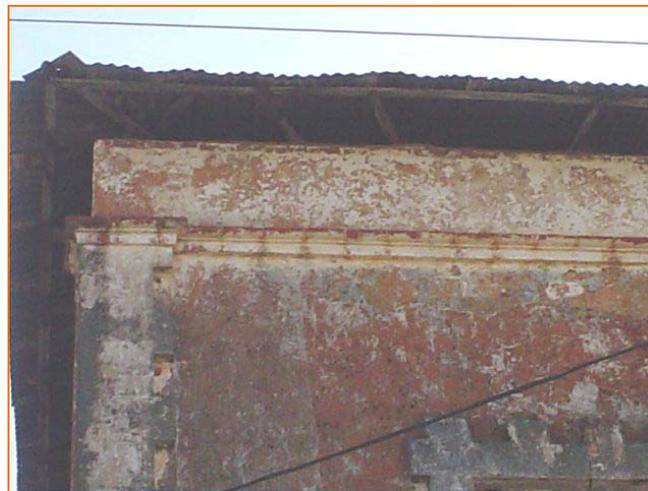
Imagen 13: Detalle de la cornisa, hermosamente elaborada con piezas moldeadas de arcilla y estucadas. Cod. RF-SD-039, fotografía: M. Egui B.

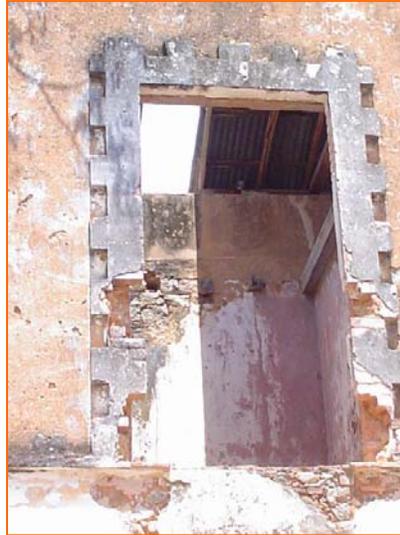
Imagen 14: Detalle de la puerta ventana de un balcón superior de la edificación. Vano con decoración en forma de dentículos. Ubicado en uno de los ambientes del piso superior.
Cod. RF-SD-008, fotografía: M. Egui B.

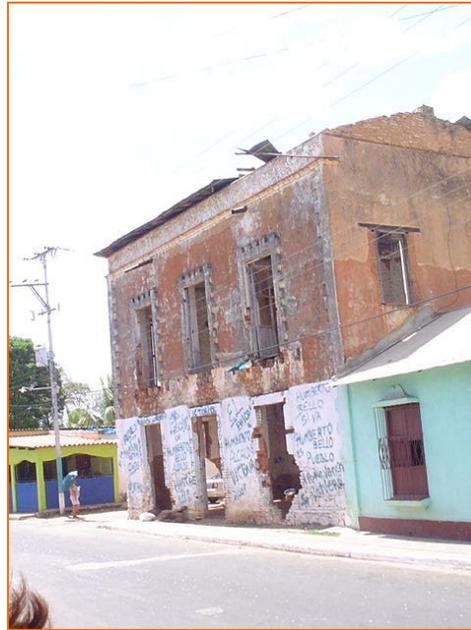
Imagen 15: Vista de la edificación desde la calle Boyacá. Estado Actual. Cod. RF-SA-016, fotografía: M. Egui B.

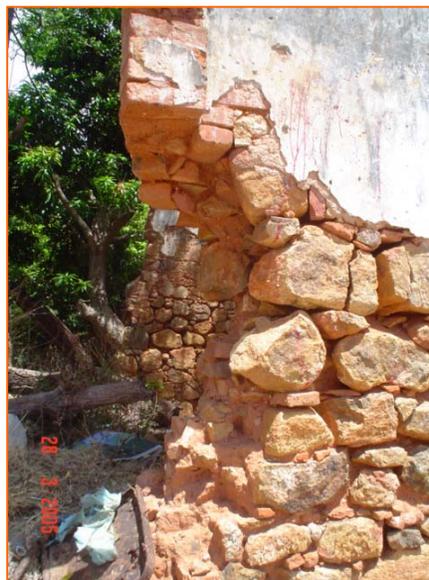
Imagen 31:

Desprendimientos parciales en las jambas de los vanos de puertas y ventanas. Meteorización del mortero expuesto. Disgregación del mortero y desprendimiento de los mampuestos. Amenaza de desplome del muro por falla del sistema constructivo por negligencia y/o descuido. Estado Actual. Cod. RF-SP-014, fotografía: M. Egui B.
