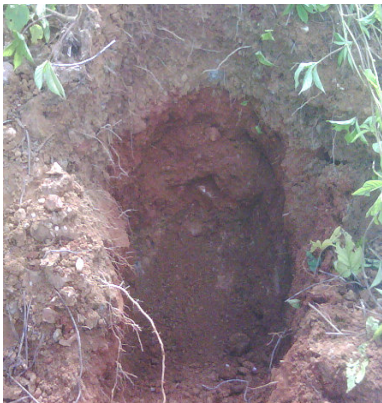
M-1

Esta muestra presentaba un color rojizo, no característico de los suelos de la zona; por lo que se infiere que el talud de donde se extrajo esta muestra corresponde a uno de relleno (Ver Foto N° 2 M-1).

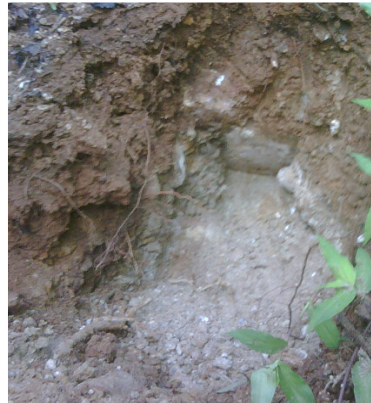
M-2

El talud donde fue extraída la muestra es de corte, el color que presenta esta muestra es de beige claro a gris (Foto N° 2 M-2), La humedad natural determinada fue 12,95%.

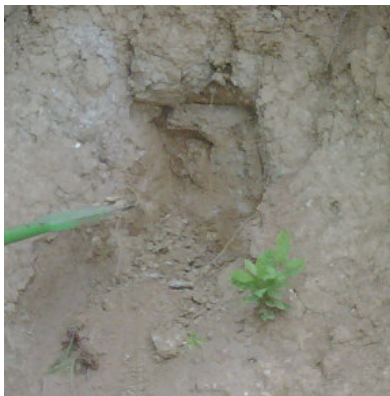
M-3

La muestra fue extraída de un talud de corte. Presenta coloración ocre, y un contenido de humedad igual a 13,84% (Ver Foto N° 3 M-3).

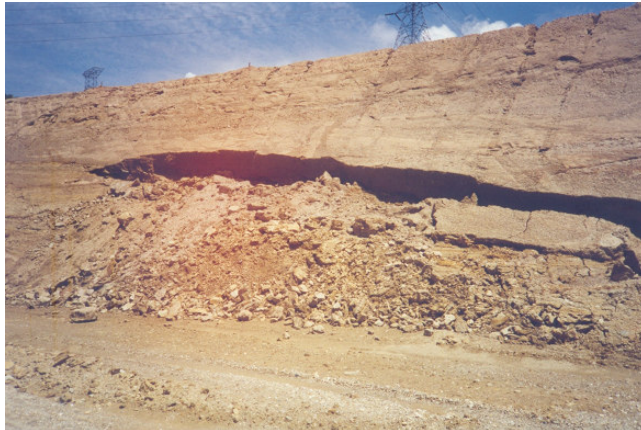
El primer movimiento de masas inició en la cara del talud comprendido entre las Terrazas 6 y 7 (Foto N° 1-1), abarcando una longitud de 30m, y situado en una zona de corte. La superficie de falla está localizada en el contacto entre el material de carácter granular (Estrato Superior) y lutita muy meteorizada, fracturada y parcialmente descompuesta.

Foto N° 1-1: Primer deslizamiento ocurrido sobre el talud de fondo, entre las Terrazas 6 y 7 (Octubre 1.993).

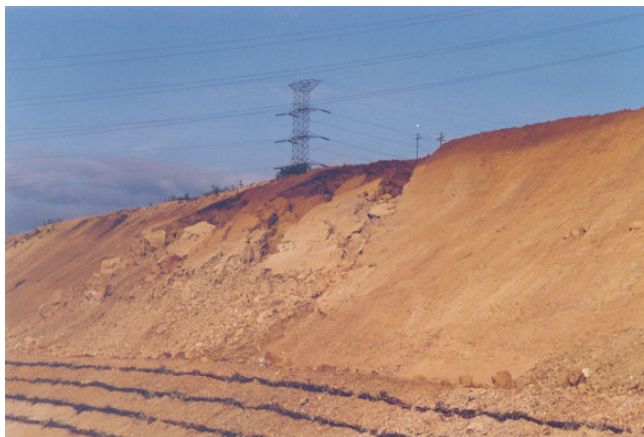
Una semana después, comenzó un desprendimiento hacia la esquina noreste sobre la cara del talud comprendido entre las Terrazas 5 y 6 (Foto N° 1-2). Este talud tiene una altura de 12m y está interrumpido por una berma de 2m de ancho. Las cuñas movilizadas tienen una extensión de 35m y el plano de falla, del tipo rotacional, está limitado entre la superficie de la terraza 6 y la berma intermedia.

Foto N° 1-2: Deslizamientos en la cara del talud de corte sobre el flanco sur de la Terraza 6 (Octubre 1.993).

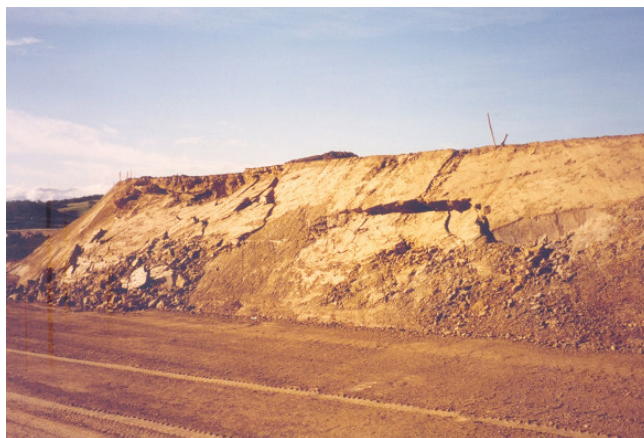
En el flanco Este de la Terraza 6, el talud colapsó de forma similar al deslizamiento descrito en el párrafo anterior. En este caso el talud es de menor altura, no existe berma y la falla está limitada entre la superficie de la terraza 6 y la calle 1 (Foto N° 1-3). De igual forma, en la esquina opuesta noreste entre la 5 y 6 ocurrió un desprendimiento superficial del material (Foto N° 1-5).

Foto N° 1-3: Deslizamiento sobre el flanco Este de la Terraza 6 (Noviembre 1.993).

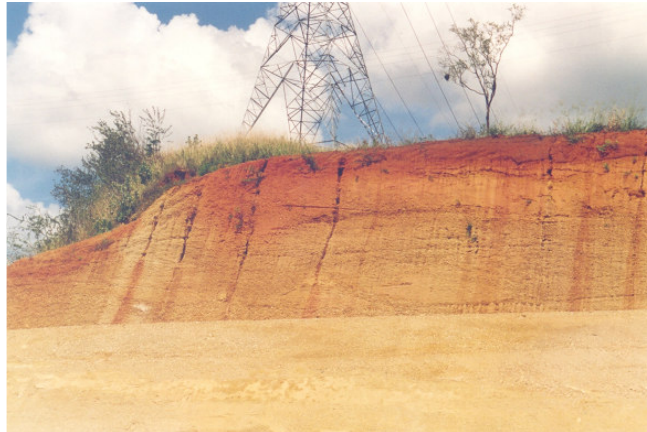
cárcavas que se originaron en la cresta y en la cara del mismo. Este talud alcanza los 15m de alto y tiene una berma de 5m de ancho (Foto N° 1-4).

Foto N° 1-4: Sector superior del talud de corte localizado entre la Terraza 7 y el sector que se destina para la caseta y la torre de microondas (Noviembre 1.993).

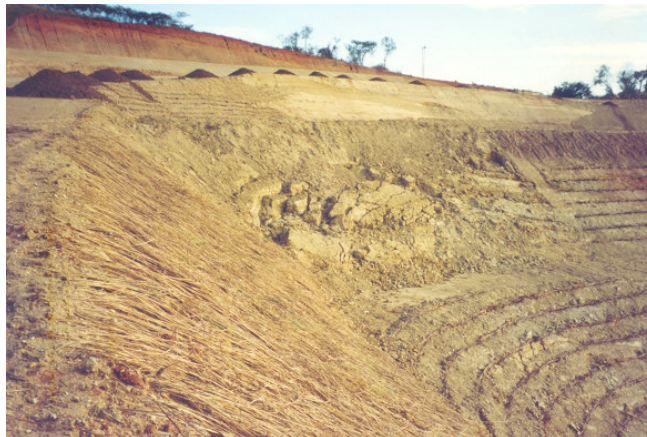
Foto N° 1-5: desprendimiento y corrimiento de material en la Noreste de la Terraza 5. Material de corte arcilloso (Noviembre 1.993).

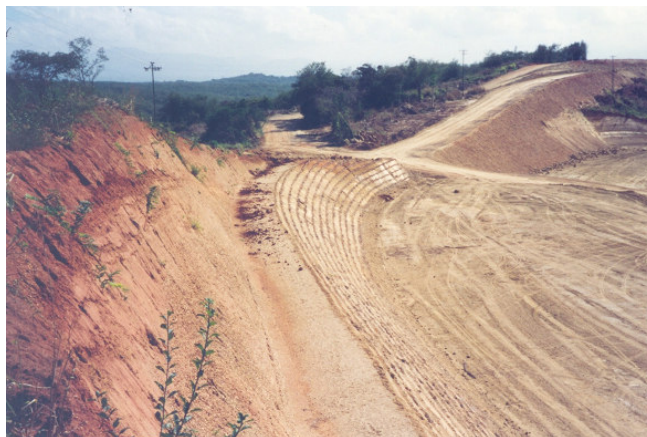
En el talud comprendido entre la terraza 8 y la calle de acceso al helipuerto (al Este) ocurrió un deslizamiento que fue corregido durante la ejecución del movimiento de tierras (Foto N° 1-6).

Foto N° 1-6: Vista parcial del Talud sobre la Terraza 7. En la esquina superior derecha se aprecia el talud reconstruido sobre la Terraza 8 (Noviembre 1.993).

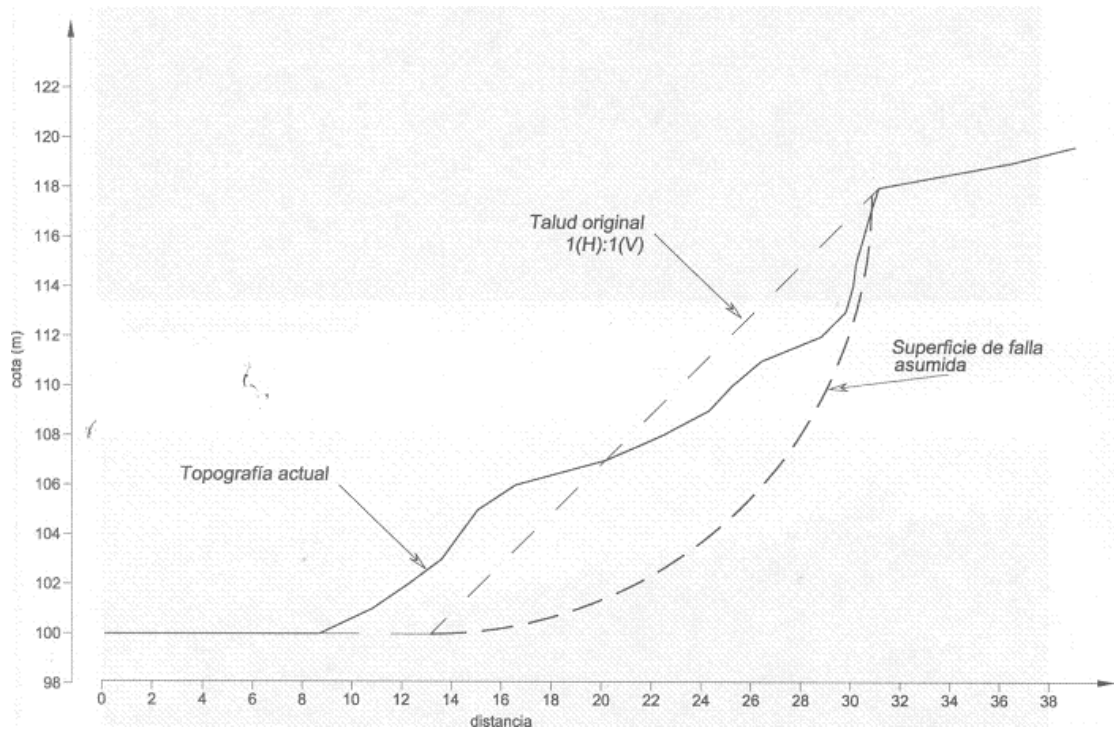
Figura N° 2-5: Ejemplo Falla Talud Consorcio Prewatuy.
Fuente: SINCLINAL S.A. (Agosto 1.998).

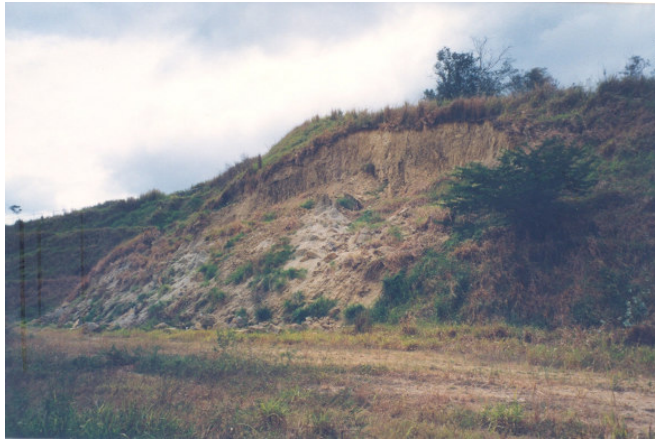
El talud presentaba básicamente dos sectores colapsados, de los cuales, el de mayores dimensiones afecta el tramo donde la altura está comprendida entre 17 y 22m. El otro, de menor proporción, se localiza en el sector donde la altura del corte varía entre 8 y 11m. (Ver Foto Nº 2-1 y 2-2). En ambos casos las superficies de fallas tienen su inicio en el borde del talud del corte o muy cercano a él, acumulándose el material al pie del talud. En la Figura 2-5 se puede apreciar un esquema del perfil de deslizamiento.

Foto N° 2-1: Vista panorámica de la falla Este (1.998).

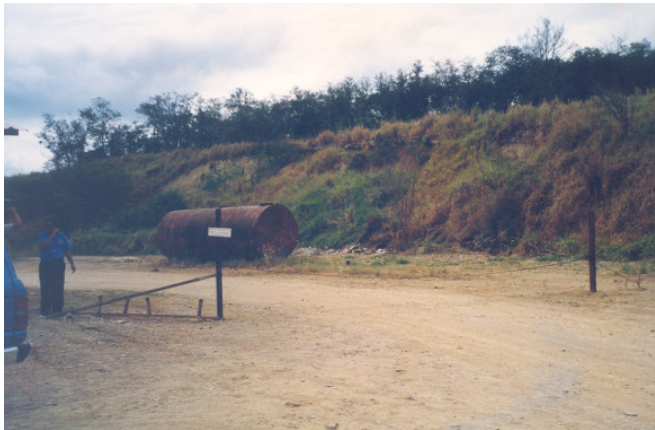
Foto N° 2-2: Vista panorámica de la falla Oeste (1.998).

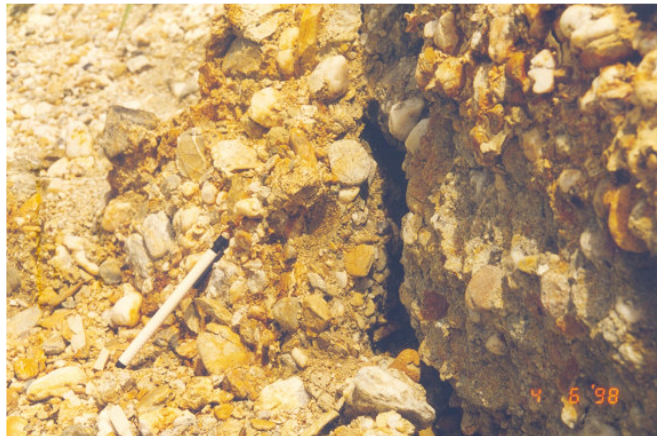
Foto N° 2-4: Estrato de gravas arenosas redondeadas, algo cementadas (1.998).

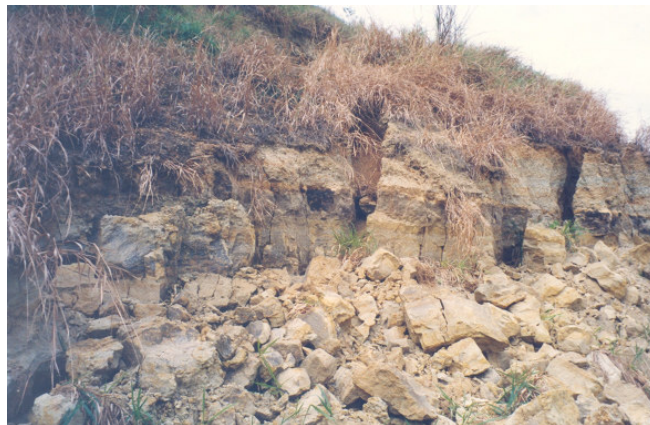
La litología que se aprecia en el escarpe del deslizamiento del talud Este está constituida por depósitos de terrazas, principalmente por arcillas duras, con fisuras que definen bloques de diferentes tamaños (ver Fotos Nº 2-3 y 2-4). En algunas zonas se observan intervalos escasos de gravas redondeadas en una matriz areno-arcillosa (Foto Nº 2-5).

Foto N° 2-5: Escarpe del deslizamiento del talud Este (1.998).

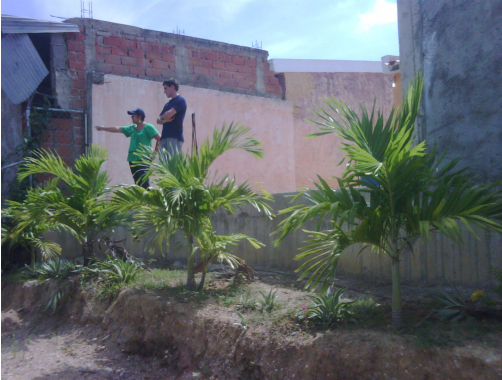
- En la vivienda se construyó un pequeño muro de concreto armado enterrado y más adentro de forma tal que pueda sostener el patio, pero acortando la parcela (ver Foto N° 3-3).
- La pared perimetral original fue sustituida por una cerca alfajor para delimitar la parcela, la cual se encontraba caída (ver Foto N° 3-4).

Foto N° 3-3 (izq.): Parcela 27. Muro de concreto armado enterrado al borde del patio trasero (Junio 2.010).

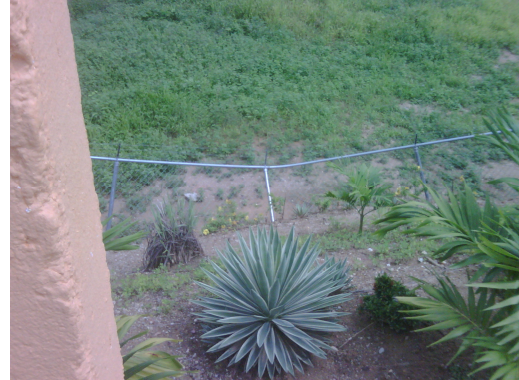
Foto N° 3-4: Parcela 27. Cerca alfajor caída (Junio 2.010).

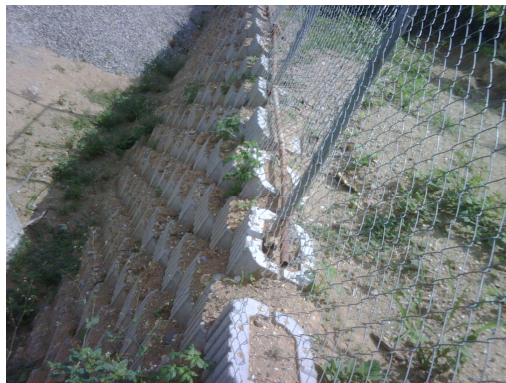
En una nueva visita en septiembre de 2.010, el propietario de la vivienda construyó un muro ecológico de tierra armada con piezas de concreto prefabricadas, con el objeto sostener el talud al fondo de la parcela (ver Foto N° 3-5).

Foto N° 3-5: Muro de contención talud en zona posterior, parcela 27. (Septiembre 2.010).

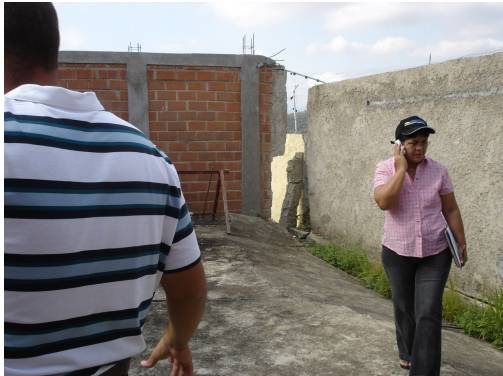
El problema persiste, pero se construyeron techos que recogen las aguas y evita que se acumule al borde del talud (ver Foto N° 3-6 y 3-7).

Foto N° 3-6 (izq.): Patio trasero vivienda (Enero 2.007).

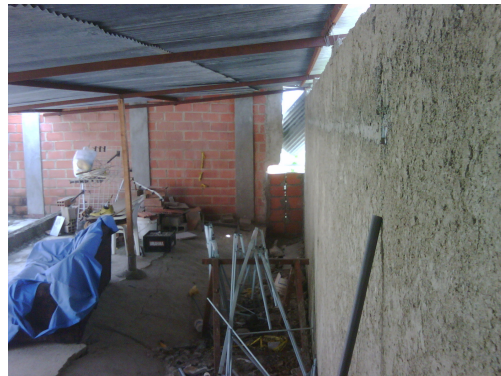
Foto N° 3-7: Patio trasero vivienda (Septiembre 2.010).

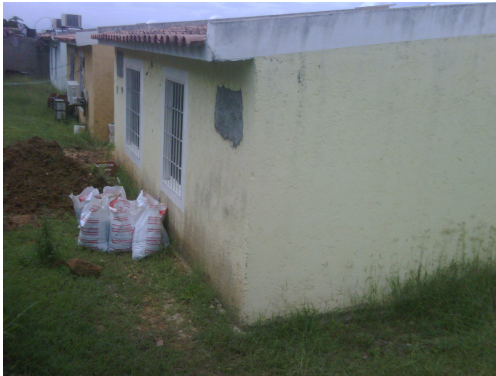
Para la fecha junio 2.010, no se han hecho las correcciones pertinentes en el talud y tampoco han colocado las canaletas para recoger el agua de los techos (ver Foto N° 3-8 y 3-9); las manifestaciones del problema son las siguientes:

Foto N° 3-8 (izq.) viviendas 23, 21 y 19 (Junio 2.010).

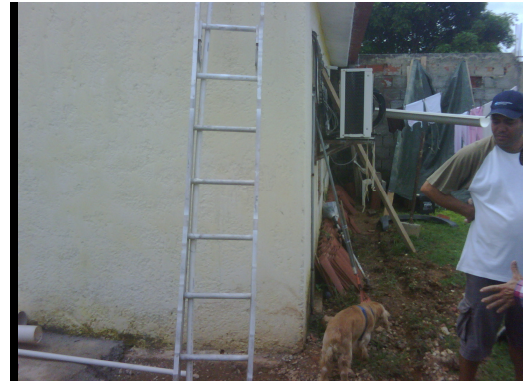
Foto N° 3-9: patio trasero Parcela 35 A (Junio 2.010).

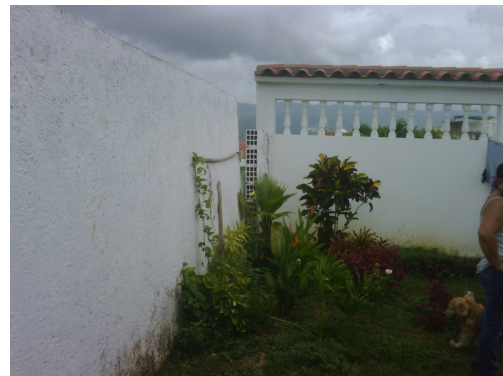
- El talud se sigue socavando y se forman grietas en paredes perimetrales como se puede observar en la Foto N° 3-10.
- Volcamiento en pared divisoria y pared lateral hacia la calle en vivienda 35A (ver Foto N° 3-11).
- Ninguna de las viviendas capta el agua del techo.

Fotos N° 3-11: Vivienda 35 A, pared lateral volcada hacia la calle (Junio 2.010).

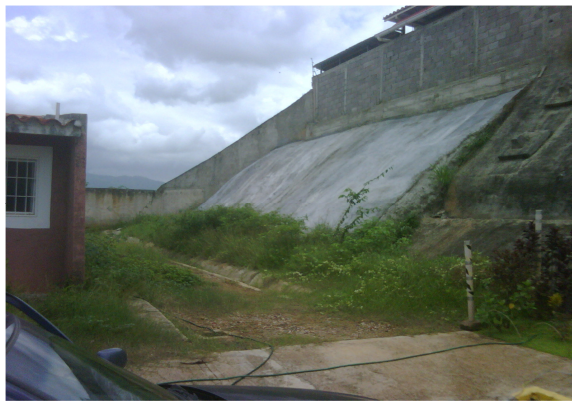
En la inspección de junio 2010, se observó que el problema fue corregido con una pantalla de concreto (Foto N° 3-13).

Foto N° 3-13: Pantalla de concreto entre parcelas 26(H1) y 31(G1) (Junio 2010).

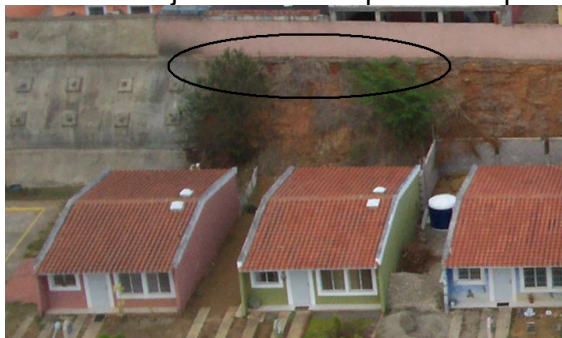
- El talud del patio presentaba deslizamientos, socavamiento en la parte superior del talud que exponía parte de la losa de piso de la parcela 22 (H1). Foto N° 3-14.

Foto N° 3-14 (izq): Talud parcela 35 (Marzo 2.007).

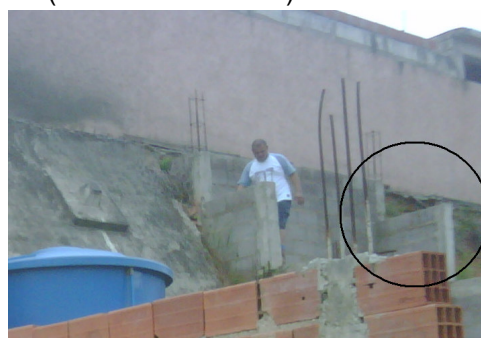
Para junio 2.010 el problema persiste (ver Foto N° 3-15).

Foto N° 3-15: Parte superior izquierda del talud, Parcela 35 (Junio 2.010).

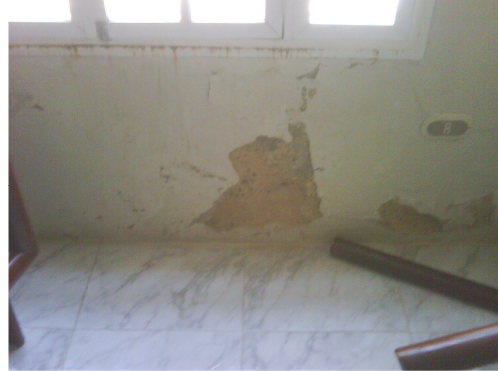
- Grietas horizontales de piso y grietas con 45° en paredes internas y externas que evidencian asentamientos diferenciales hacia el centro de la vivienda 33B (Foto N° 3-21 y 3-22).
- Talud de patio trasero presenta deslizamientos (Foto N° 3-23).
- Humedad en paredes internas de las viviendas en zonas por donde no pasan tuberías (Foto N° 3-24).

Foto N° 3-24: Filtración vivienda 33B (Septiembre 2.010).

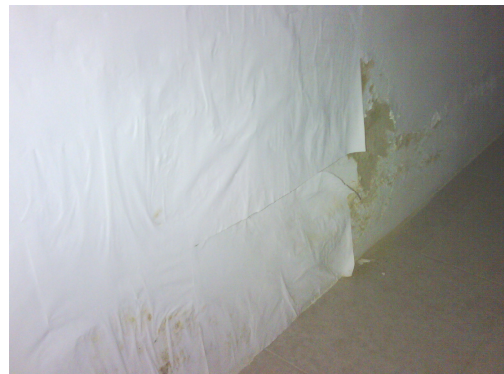
- Presencia de grietas en paredes internas de la vivienda por posibles asentamientos diferenciales o mala calidad de frisos (ver Foto N° 3-25).
- Exceso de humedad por filtraciones en zonas donde aparentemente no pasan tuberías (ver Foto N° 3-26).
- Talud del patio posterior socavado.

Foto N° 3-26: Humedad en las paredes internas de la vivienda (Septiembre 2.010).

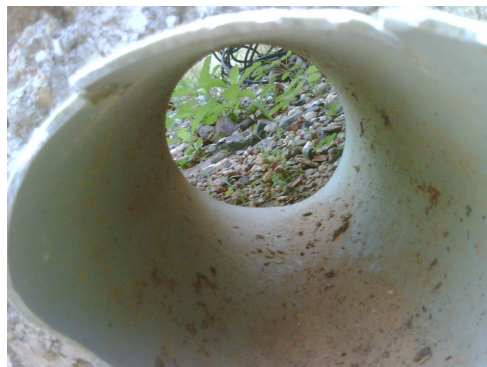
Foto N° 3-30: Detalle tubería de descarga en la parcela 69 (Septiembre 2.010).

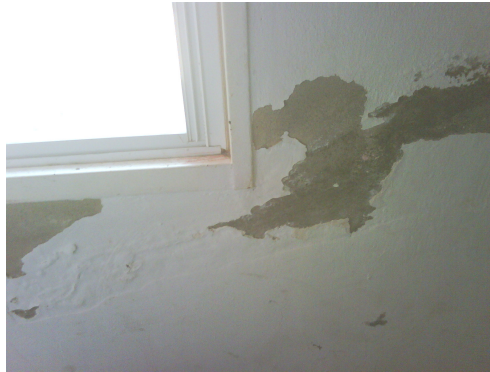
- Grietas en paredes internas y externas de la vivienda, en las esquinas de los marcos de puertas, en paredes de lindero externas y en la losa de piso en la acera de la entrada (ver Foto N° 3-27 y 3-28).
- Posee canaletas que recogen las aguas de lluvia en el techo de la vivienda y todo el patio exterior está cubierto de concreto. Los drenajes subterráneos de la casa están aparentemente obstruidos.
- El drenaje del patio de la parcela 68, cae directamente en la parcela 69 y no está canalizado hacia el colector de drenaje externo (ver Foto N° 3-29 y 3-30).
- Existen filtraciones por humedad en paredes externas e internas (ver Foto N° 3-31).

Foto N° 3-31: Humedad reflejada en las paredes dentro de la vivienda (Septiembre 2.010).

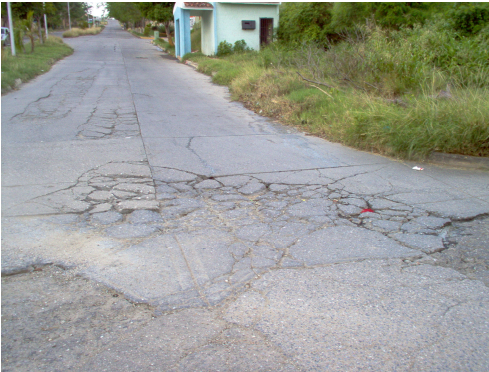
Foto N° 3-37 (izq): Condiciones de la vialidad a la entrada de la urbanización Colinas de Matalinda (Junio 2.010).

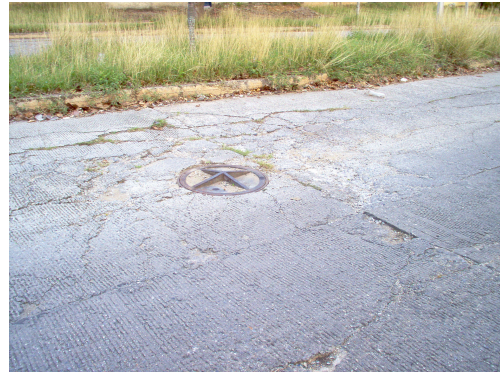
Foto N° 3-38: Fractura del pavimento (Junio 2.010).

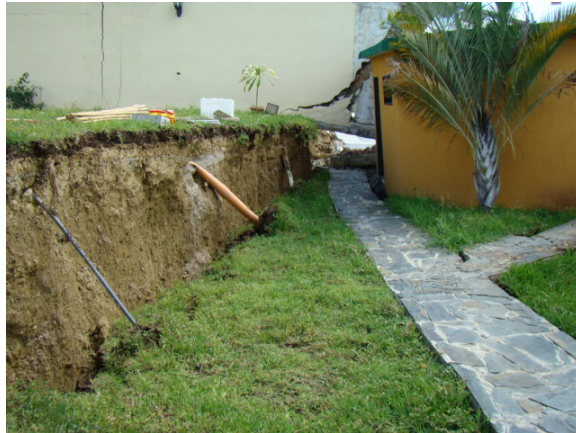
El terreno en el área posterior de la vivienda se fracturó en dirección paralela a la fachada de la vivienda, llegando a un desplazamiento del terreno de más de 1m en vertical y 0,20m en horizontal (ver Foto 5-1).

Foto N° 5-1: Asentamiento del terreno en el jardín (Agosto 2.008).

Demolición de las estructuras construidas en el área del jardín (caney y baños). Excavación del terreno hasta una profundidad aproximada de 3m, para remover el material de relleno en el lugar donde ocurrió la falla; y la construcción de un muro de contención de concreto armado.

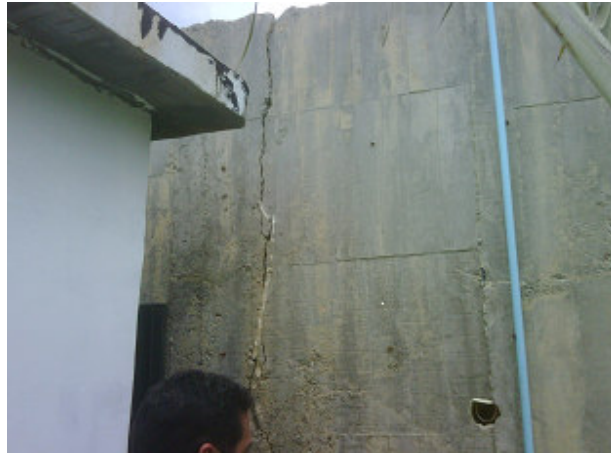
En la Figura 5-2 se observa un esquema en planta y perfil de la situación actual de la parcela E-4B. Un muro de 3m de alto divide el jardín en dos partes, debido al desnivel formado por la remoción del material de relleno (Foto 5-6).

Foto N° 5-6: Vista del muro divisor de 3m de alto. Foto tomada desde el jardín inferior al lado del baño (Julio 2.010).

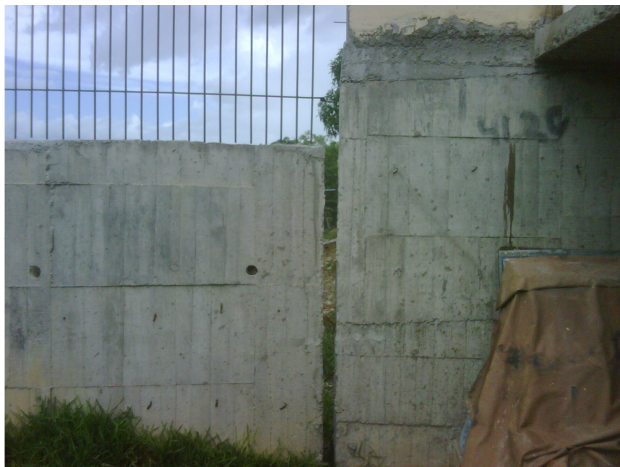
Actualmente, persiste el movimiento del terreno. Se observa una deformación en el muro de contención y en los muros de los linderos laterales evidenciando un volcamiento entre la parte superior y la parte inferior del jardín (ver Foto 5-7).

Foto N° 5-7: Vista muro lateral derecho entre la parte superior y la parte inferior del jardín al lado izquierdo de las escaleras (Julio 2.010).

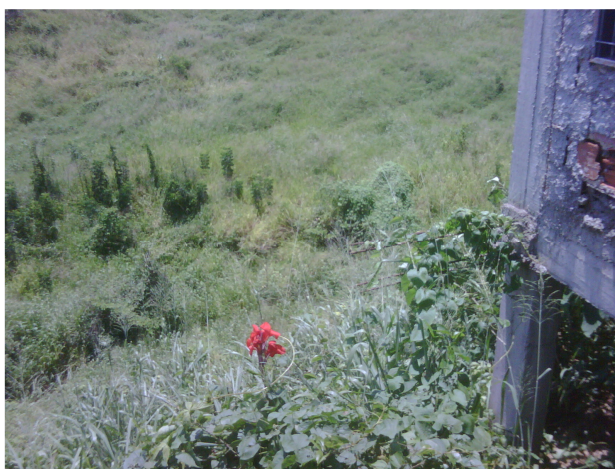
La vivienda se construyó en el año 2.005. Está implantada entre el lindero de la urbanización, y el borde de una ladera de pendiente fuerte sobre el margen de la quebrada Sucúa (Foto N° 6-1). Esta vivienda viola el artículo 17 de la Ley forestal de suelos y aguas, por no respetar el retiro mínimo de 25 metros al margen de la quebrada.

Foto N° 6-1: Margen quebrada Sucúa al pie de la vivienda (Agosto 2.010).

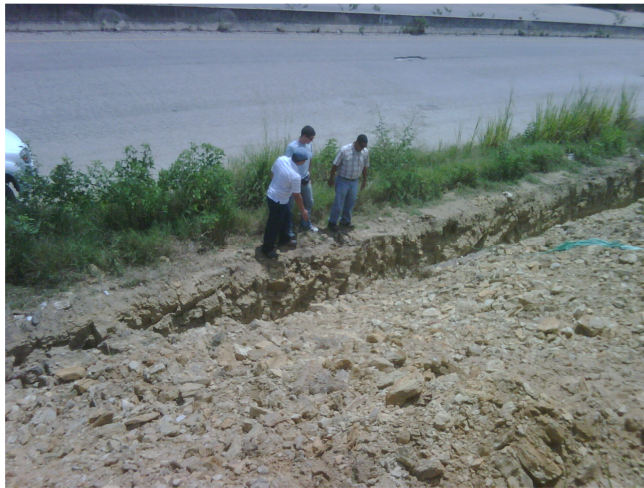
La falla del talud se activó en el momento en que se abrió una zanja al pie del talud, que colinda la autopista de los Valles del Tuy con la urbanización. Esta zanja se abrió para la instalación de un gasoducto que alimentaría la Planta Termoeléctrica La Raisa (Foto N° 7-1 y N° 7-2).

Foto N° 7-1: Zanja al pie del talud (Septiembre 2.010).

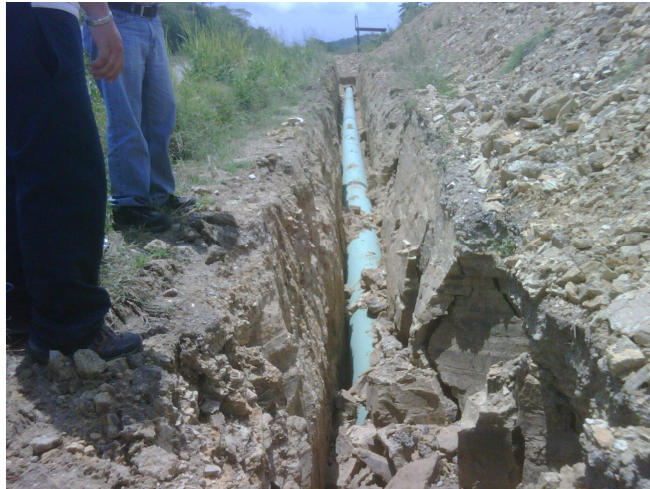
Foto N° 7-2: Colapso de la zanja al pie del talud (Septiembre 2.010).

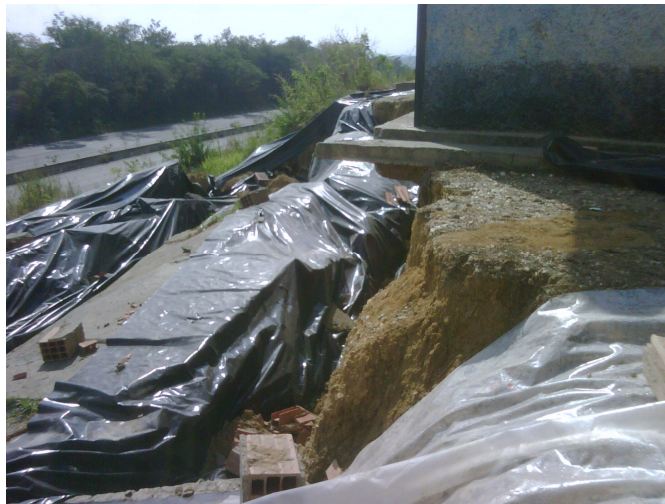
El talud presenta colapso a lo largo de la extensión por donde se realizó la zanja. La superficie de falla se genera aproximadamente a 3 metros del borde del talud; esta superficie de falla se encuentra en el punto donde llega la losa de fundación de la vivienda, dejando, en algunas viviendas, a la losa de fundación en voladizo (Foto N° 7-3).

Foto N° 7-3: Vivienda 28-B. Losa en voladizo (Septiembre 2.010).

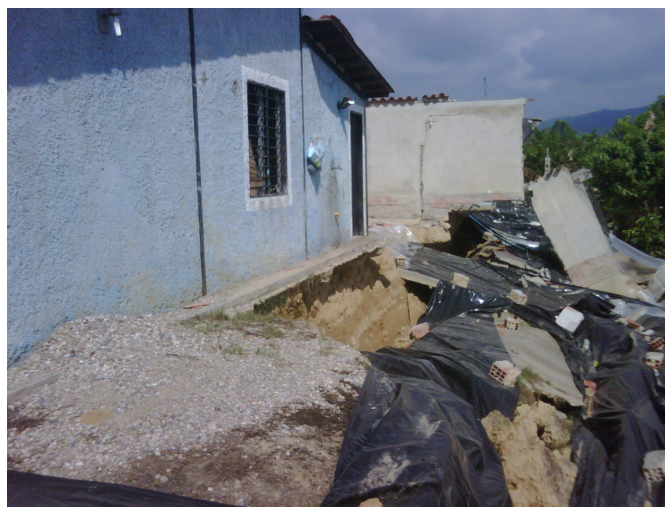
Las viviendas con afectación más crítica son la vivienda 29-A y la vivienda 28-B (Foto N° 7-4).

Foto N° 7-4: Vivienda 28-B (adelante) y 29-A (fondo) (Septiembre 2.010).

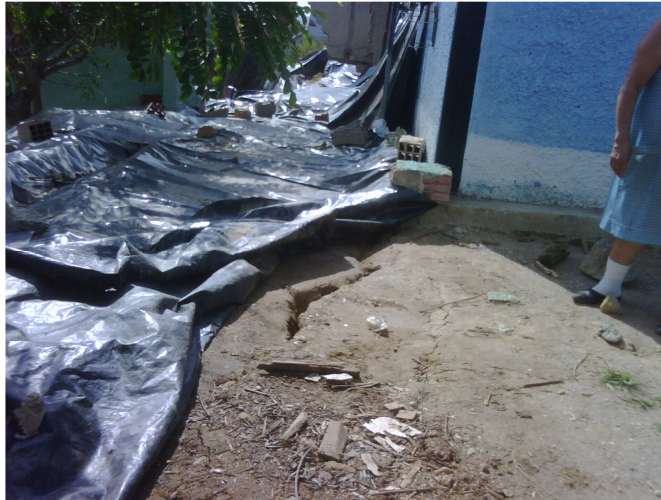
Foto N° 7-5: Vivienda 29-B (Septiembre 2.010).

Actualmente los habitantes perciben asentamientos continuos de la ladera que da hacia el talud (Foto N° 7-5).
